RAPPORT VERKENNEND BODEMONDERZOEK
conform NEN 5740
Constantijnstraat 8 en 12 - Nijverdal
Parallelweg 6 t/m 11 - Nijverdal

Locatie:
Constantijnstraat 8 en 12, 7442 ME
Parallelweg 6 t/m 11, 7442 EA
Nijverdal

Maart 2014

Projectcode: 14005010

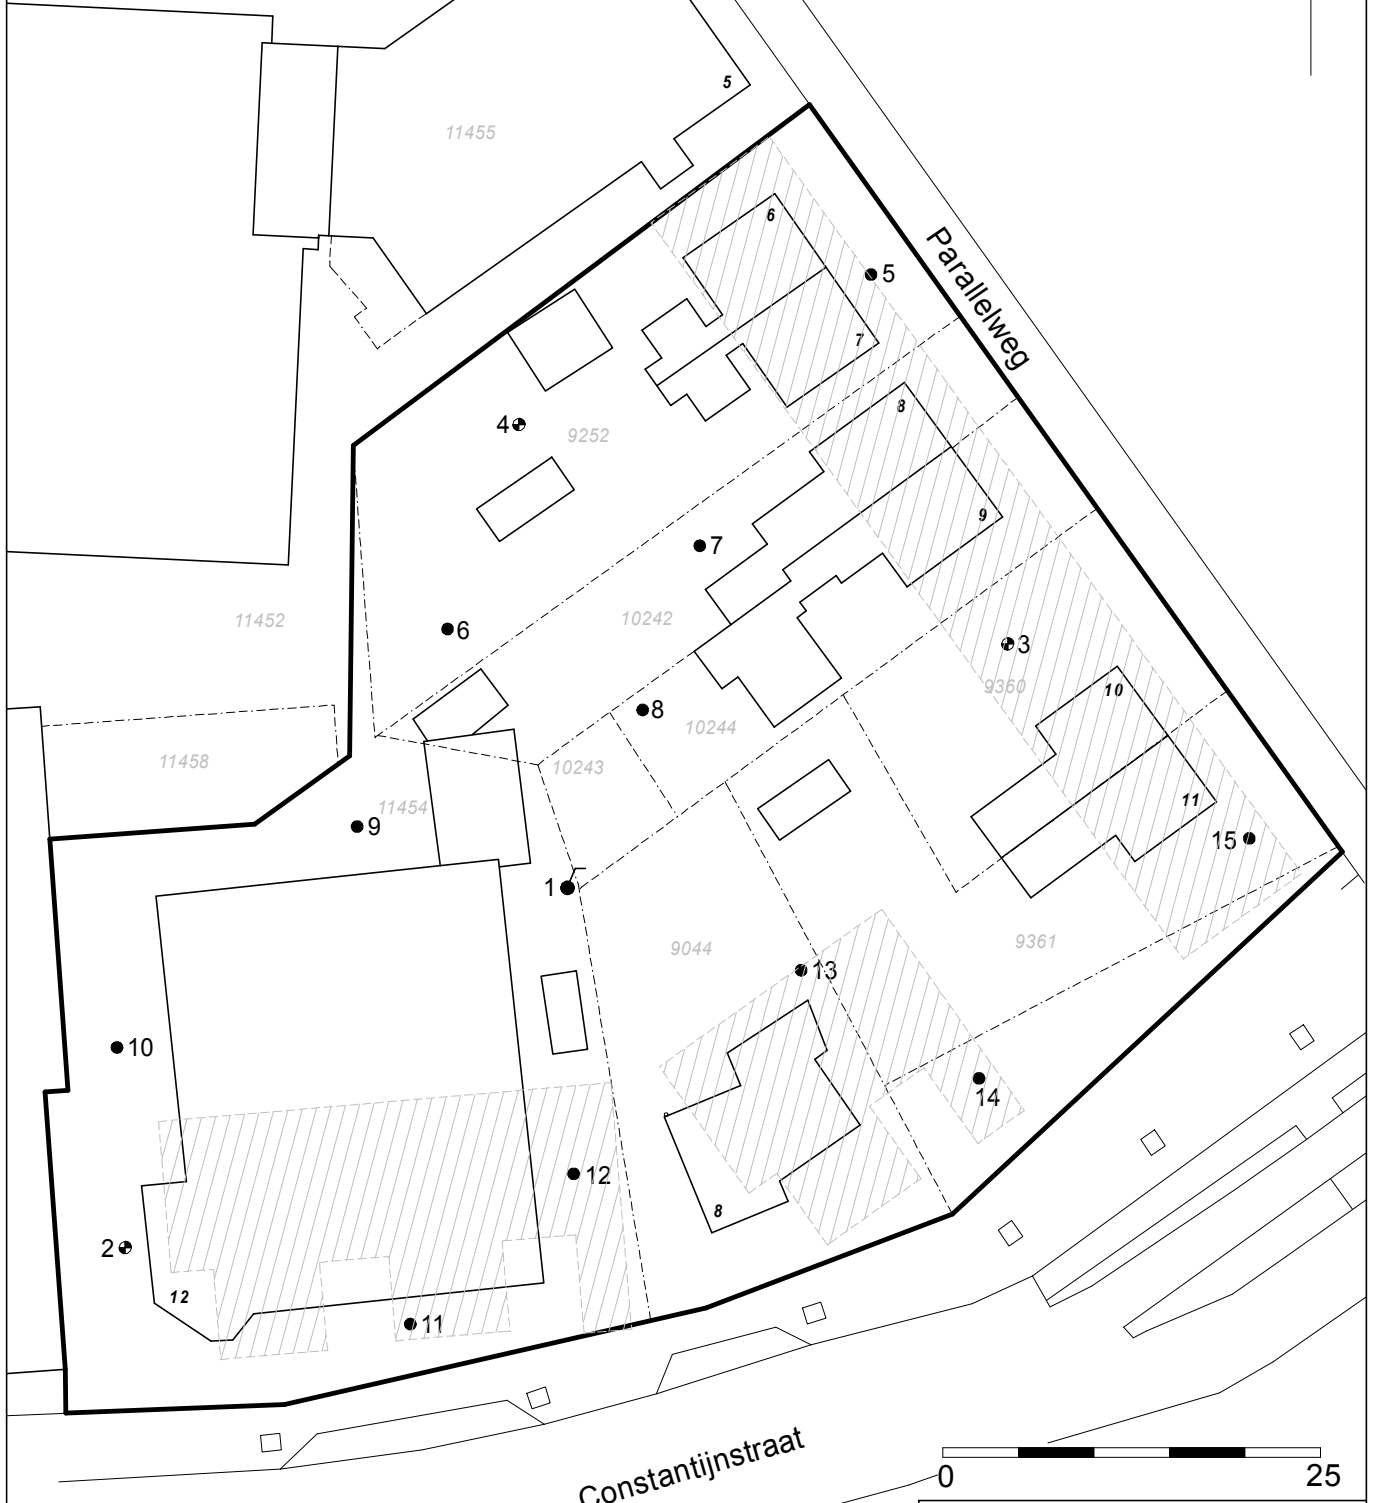
Verkennend bodemonderzoek

- = Onderzoeklocatie
- = Boring tot 0.5 meter diepte
- = Inspectiegat 30x30x50 cm
- = Boring tot 1.0 meter diepte
- ⊕ = Boring tot 1.5/2.0 meter diepte
- = Peilbuis

- 9044 = Perceelnummer
- - - = Kadastrale grens
- ▨ = Toekomstige bebouwing

In bijlage I is de regionale ligging van de locatie weergegeven en is een situatieschets opgenomen waarop de boorlocaties staan weergegeven.

De veldwerkzaamheden zijn in februari en maart 2014 uitgevoerd door de heer J. Hartman. De veldwerker is conform BRL SIKB 2000 gecertificeerd en erkend (certificaatnummer K44441/04). Er zijn op 21 februari 2014 in totaal 15 boringen verricht met behulp van een Edelmanboor of zuigerboor. De situering van de monsterpunten is weergegeven op de situatieschets van bijlage I.

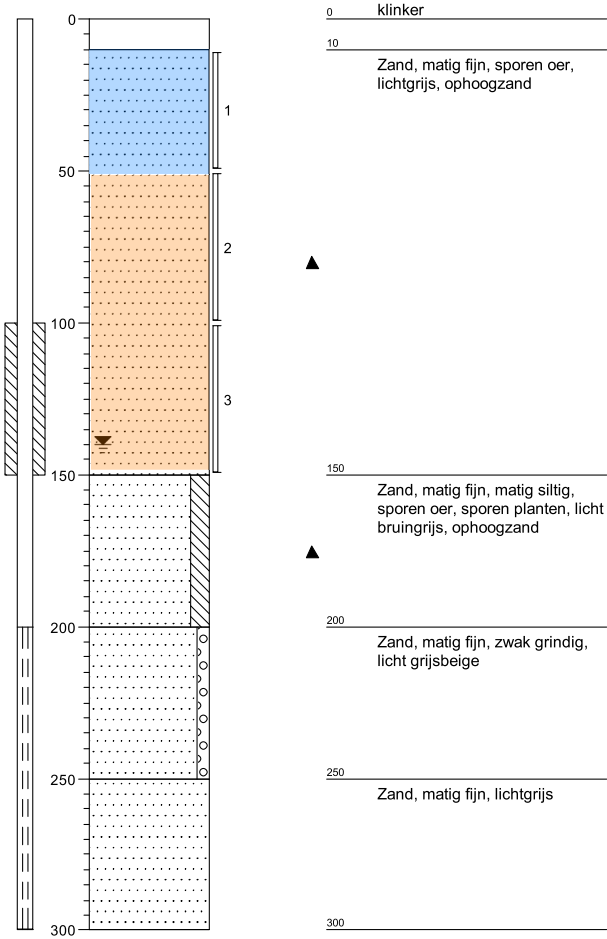
Boring: 1

Boring 1 is doorgezet tot circa 3.0 m-mv. Wanneer het grondwater werd bereikt, werd een zuigerboor gebruikt om een PVC-peilbuis te kunnen plaatsen. Een peilbuis bestaat uit een filter met een lengte van 1.0 meter, gekoppeld aan een blinde stijgbuis. Ter hoogte van het filter, met een diameter van 28 x 32 mm, is filtergrind in het boorgat gestort. Rondom het filter is een filterkous aangebracht. Er is bentoniet in het boorgat gestort om directe indringing van hemelwater in het filter tegen te gaan. De rest van het boorgat is opgevuld met het oorspronkelijke bodemmateriaal. Vervolgens is de peilbuis grondig doorgepompt.

Tijdens de boorwerkzaamheden is de bodemopbouw beschreven en is de grond zintuiglijk beoordeeld op eventuele aanwezigheid van verontreinigingen. De boorbeschrijvingen zijn weergegeven in bijlage II.

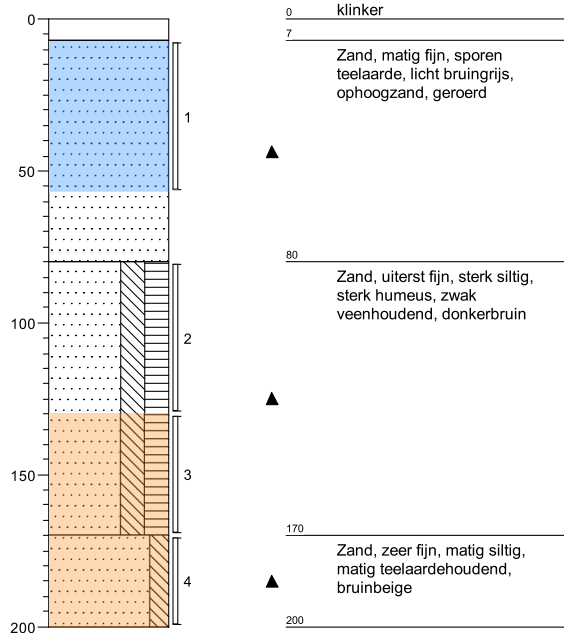
Boring: 2

- = mengmonster bovengrond, BG I
- = mengmonster bovengrond, BG II
- = mengmonster ondergrond, OG
