**Diverse (bodem-) onderzoeken  
woonpercelen  
Karel Doormanweg in Nijverdal**

**Woningstichting Hellendoorn  
Postbus 325  
7440 AH NIJVERDAL**

**206087-10/R02**

**23 mei 2016**

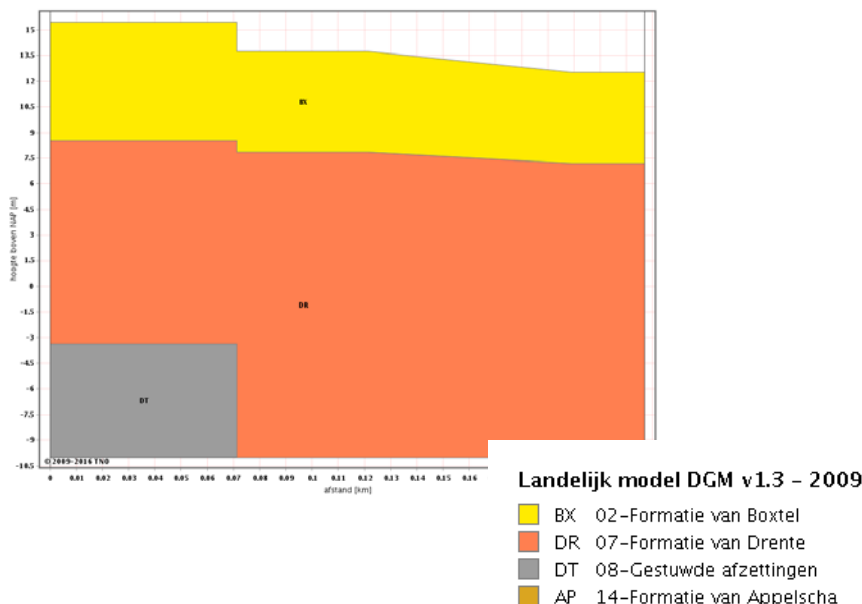
Figuur 2: Regionale bodemopbouw (bron: Dinoloket)

De regionale geohydrologische bodemopbouw is weergegeven in figuur 2.

De grondwaterstand bevindt zich regionaal dieper dan 5 meter beneden maaiveld. Regionaal gezien is de stromingsrichting van het freatisch grondwater oostelijk gericht.

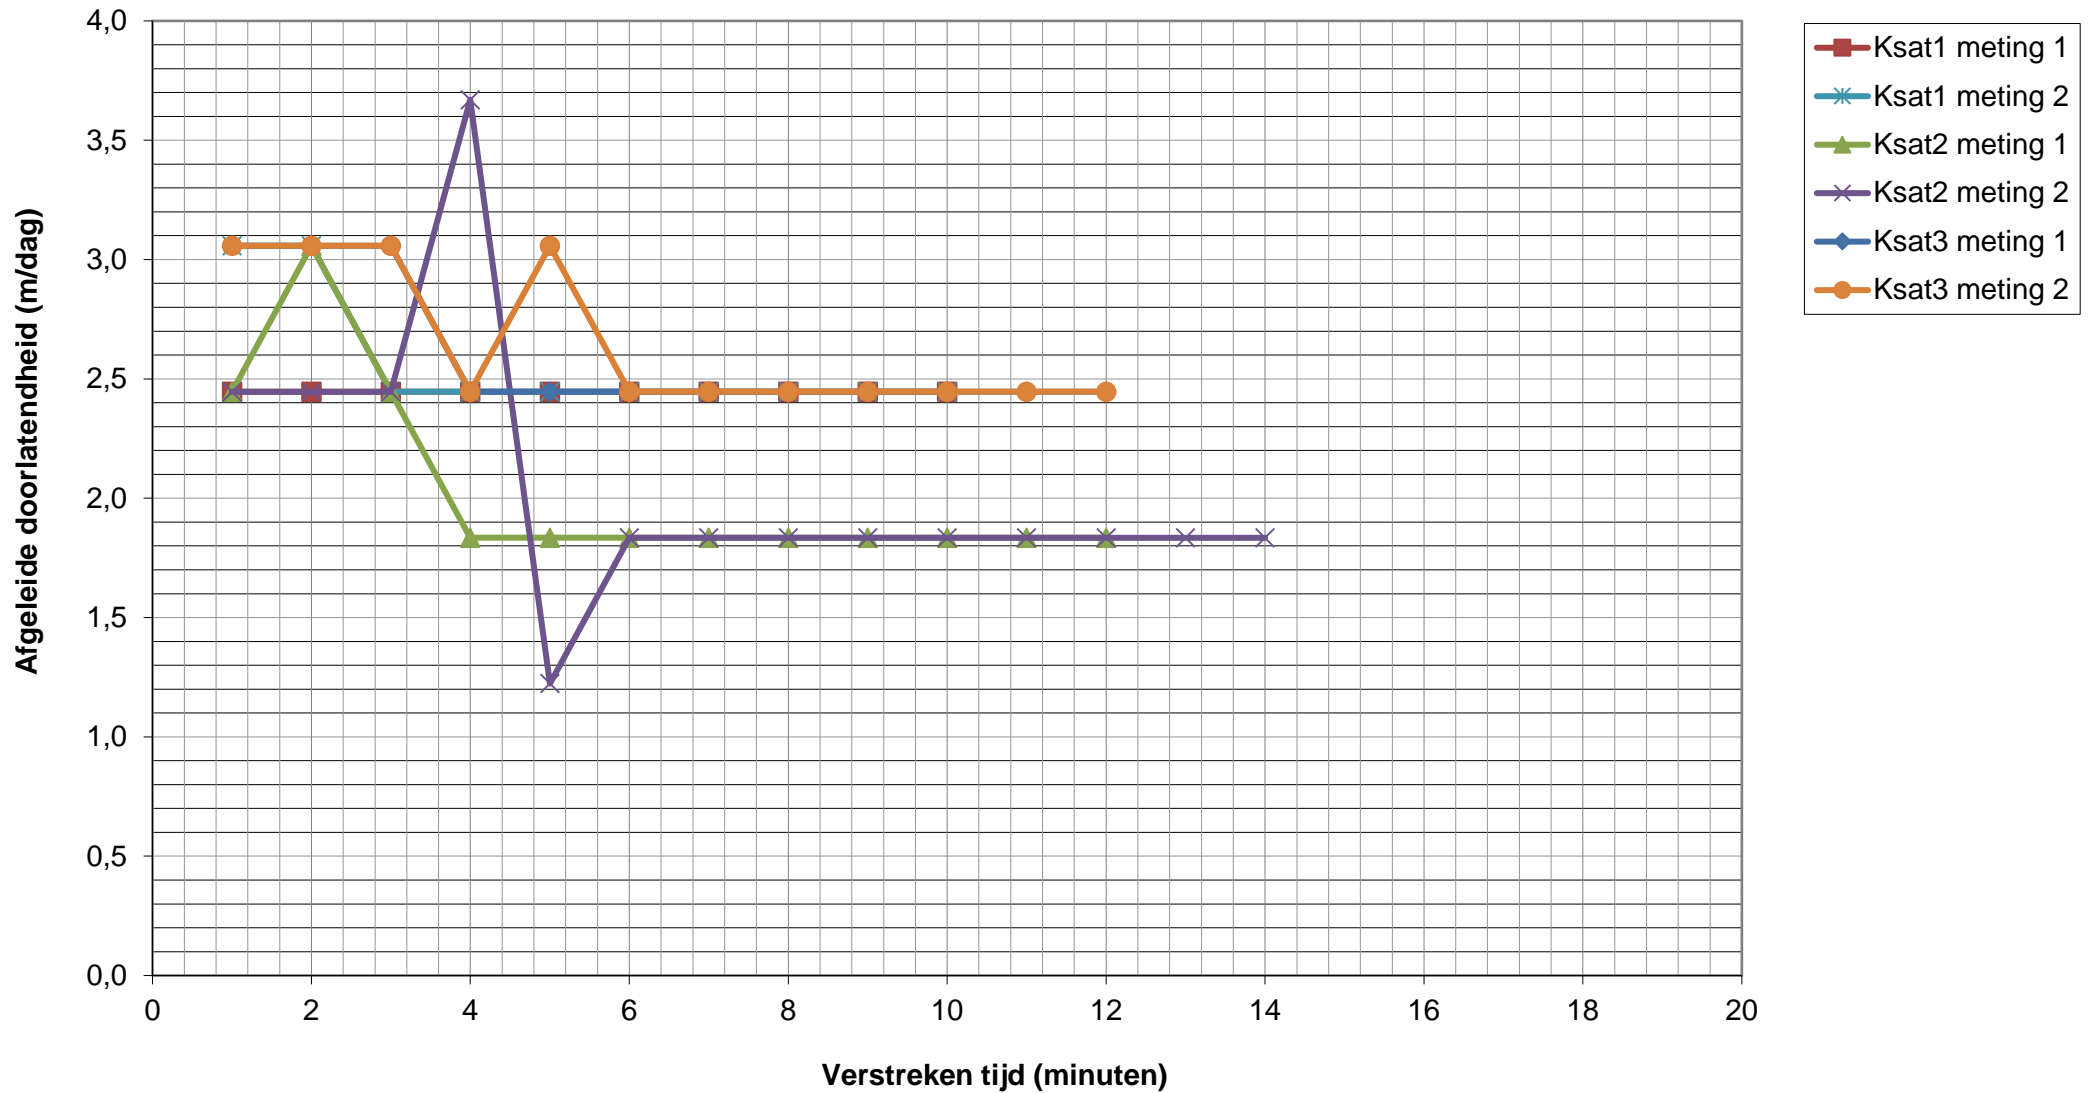
RESULTATEN Ksat METINGEN - Karel Doormanweg, Nijverdal

In de volgende tabel is de uitwerking van de doorlatendheidsproeven weergegeven. De onderzochte bodem is in relatie tot de beoogde infiltratie matig tot goed doorlatend en de berekende K-waarde komt overeen met de bodemopbouw.

De onderzochte bodem is in relatie tot de beoogde infiltratie matig tot goed doorlatend en de berekende K-waarde komt overeen met de bodemopbouw.
