## Gemeente Hellendoorn

**Verkennd bodem- en asbestonderzoek op de  
locatie aan de Schoolstraat 25 te Nijverdal**

*Projectnummer:* 201226/dh/sh

*Datum:* 16 april 2021

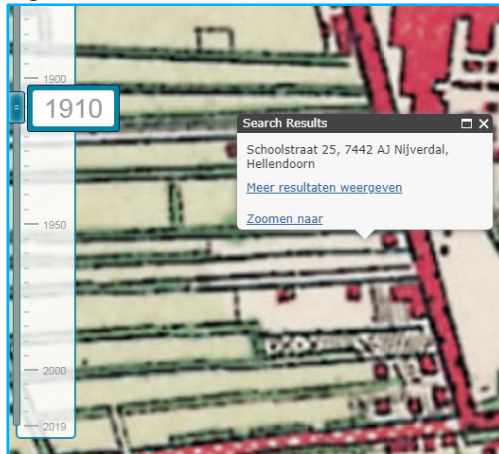
Figuur 1: situatie 1910

Op basis van informatie van “www.topotijdreis.nl” (zie figuur 1 en 2) blijkt dat de huidige bebouwing dateert uit 1974. De locatie is voor 1900 al bebouwd.

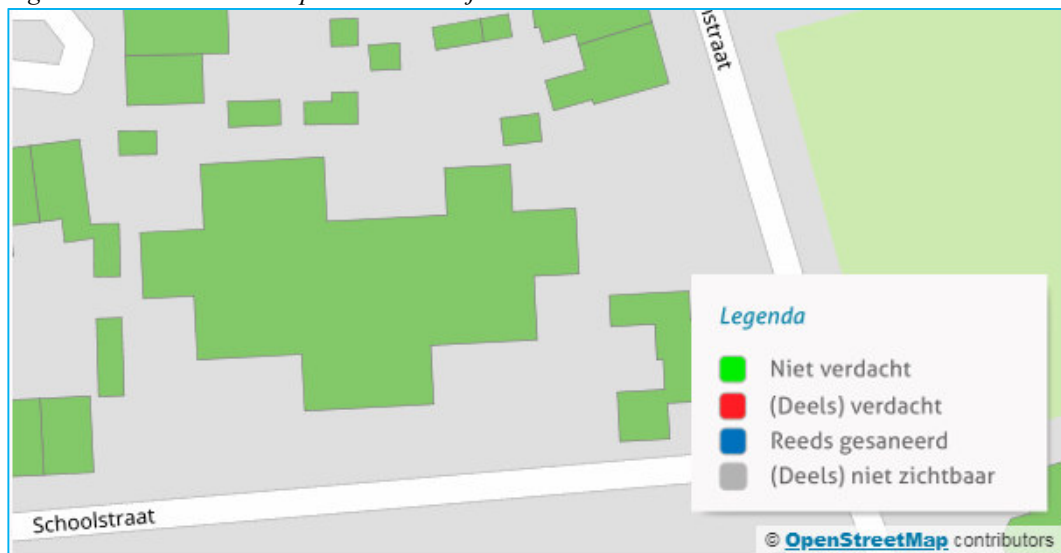
Figuur 3: asbestdakenkaart provincie Overijssel

Op basis van de asbestdakenkaart van de provincie Overijssel is de locatie onverdacht voor asbest (zie figuur 3).

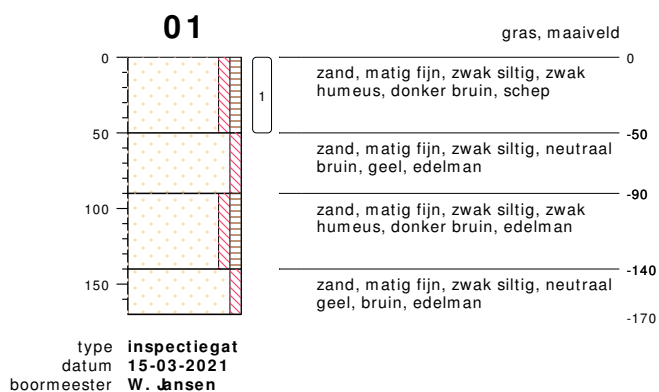
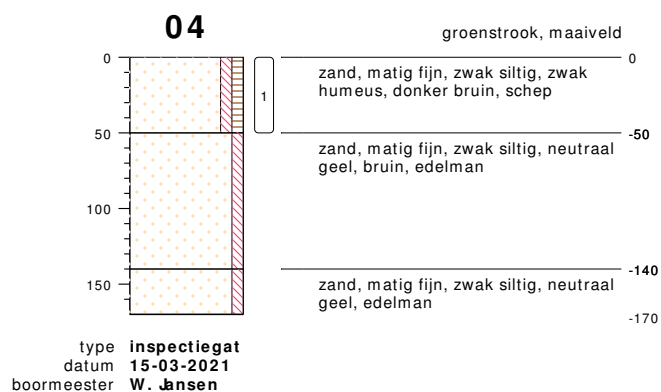
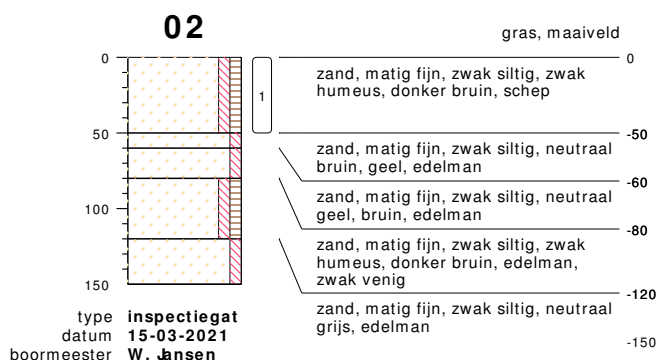
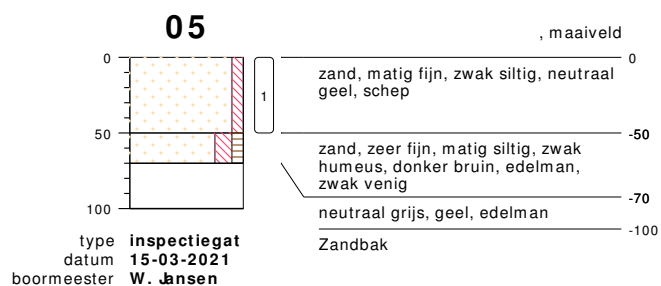
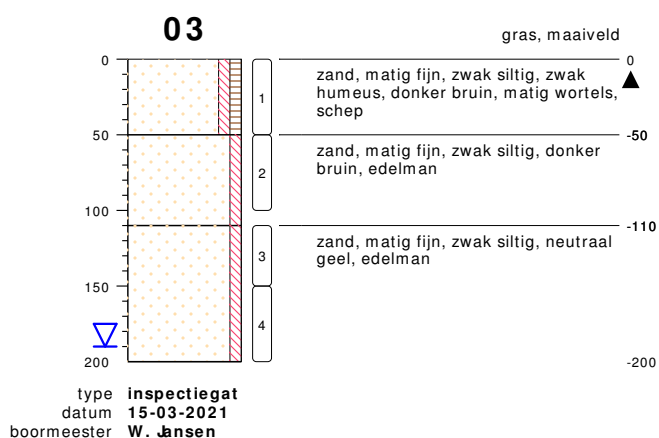
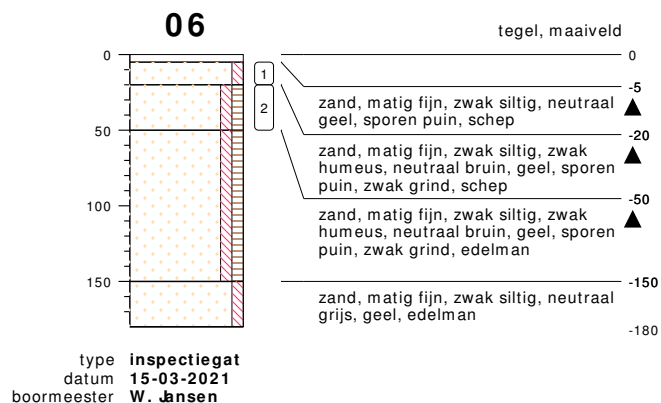
## bodemprofielen schaal 1:50

In het veld zijn de fysische bodemeigenschappen per monsterpunt en bodemlaag beschreven. De beschrijvingen van de bodemprofielen zijn opgenomen in bijlage 2, en samengevat in tabel 5.

onderzoek **NEN/VOA Schoolstraat 25 Nijverdal**  
projectcode **201226**  
getekend conform **NEN 5104**

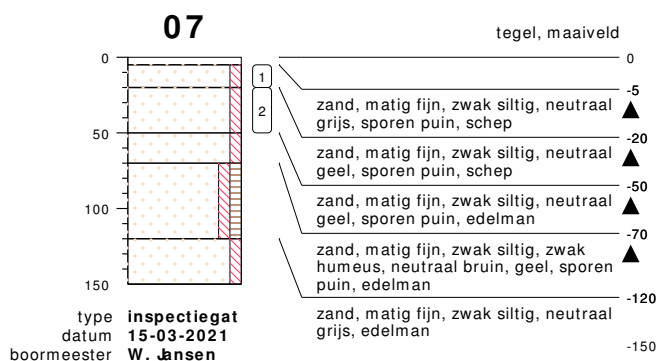
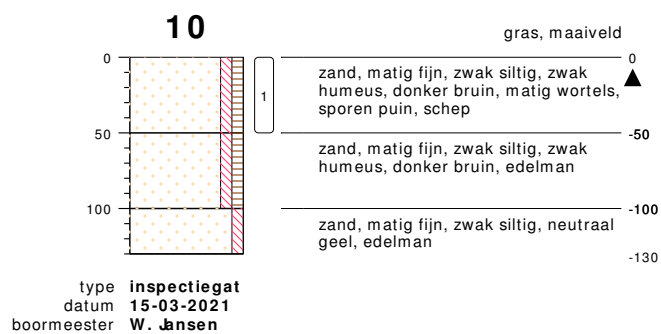
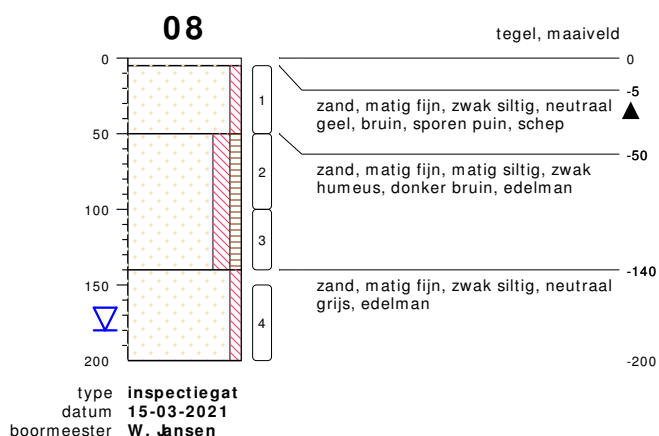
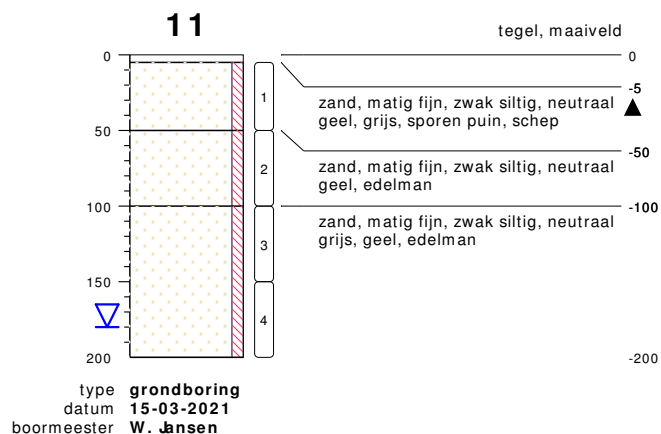
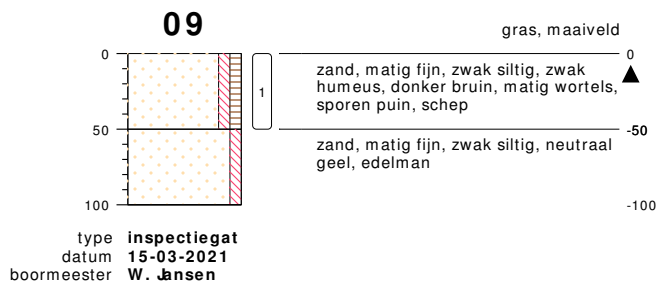
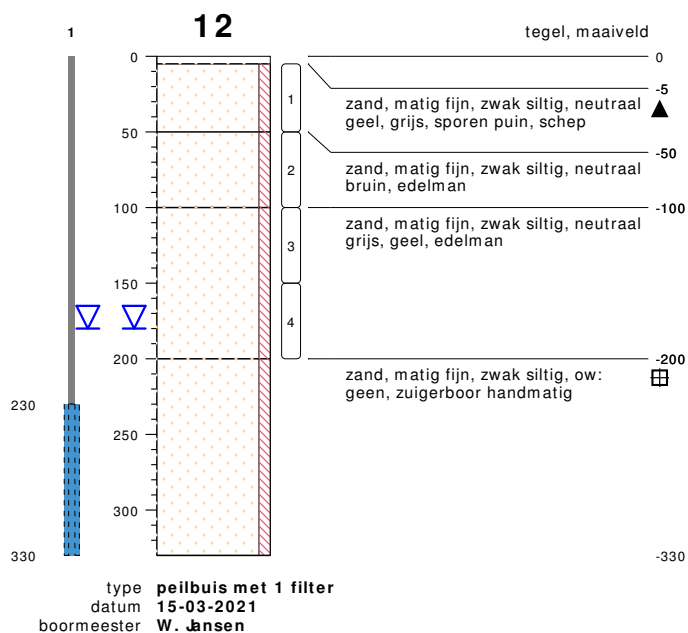
## bodemprofielen schaal 1:50

onderzoek **NEN/VOA Schoolstraat 25 Nijverdal**  
projectcode **201226**  
getekend conform **NEN 5104**

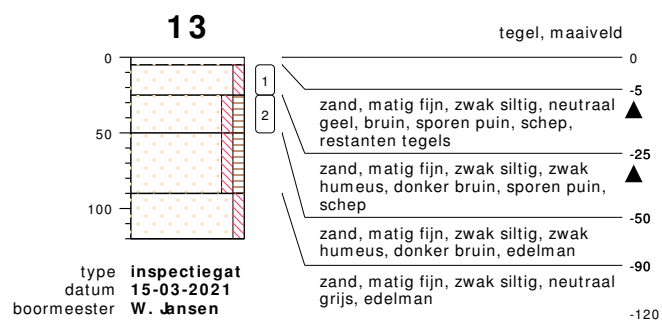
bodemprofielen **schaal 1:50**

onderzoek **NEN/VOA Schoolstraat 25 Nijverdal**  
projectcode **201226**  
getekend conform **NEN 5104**

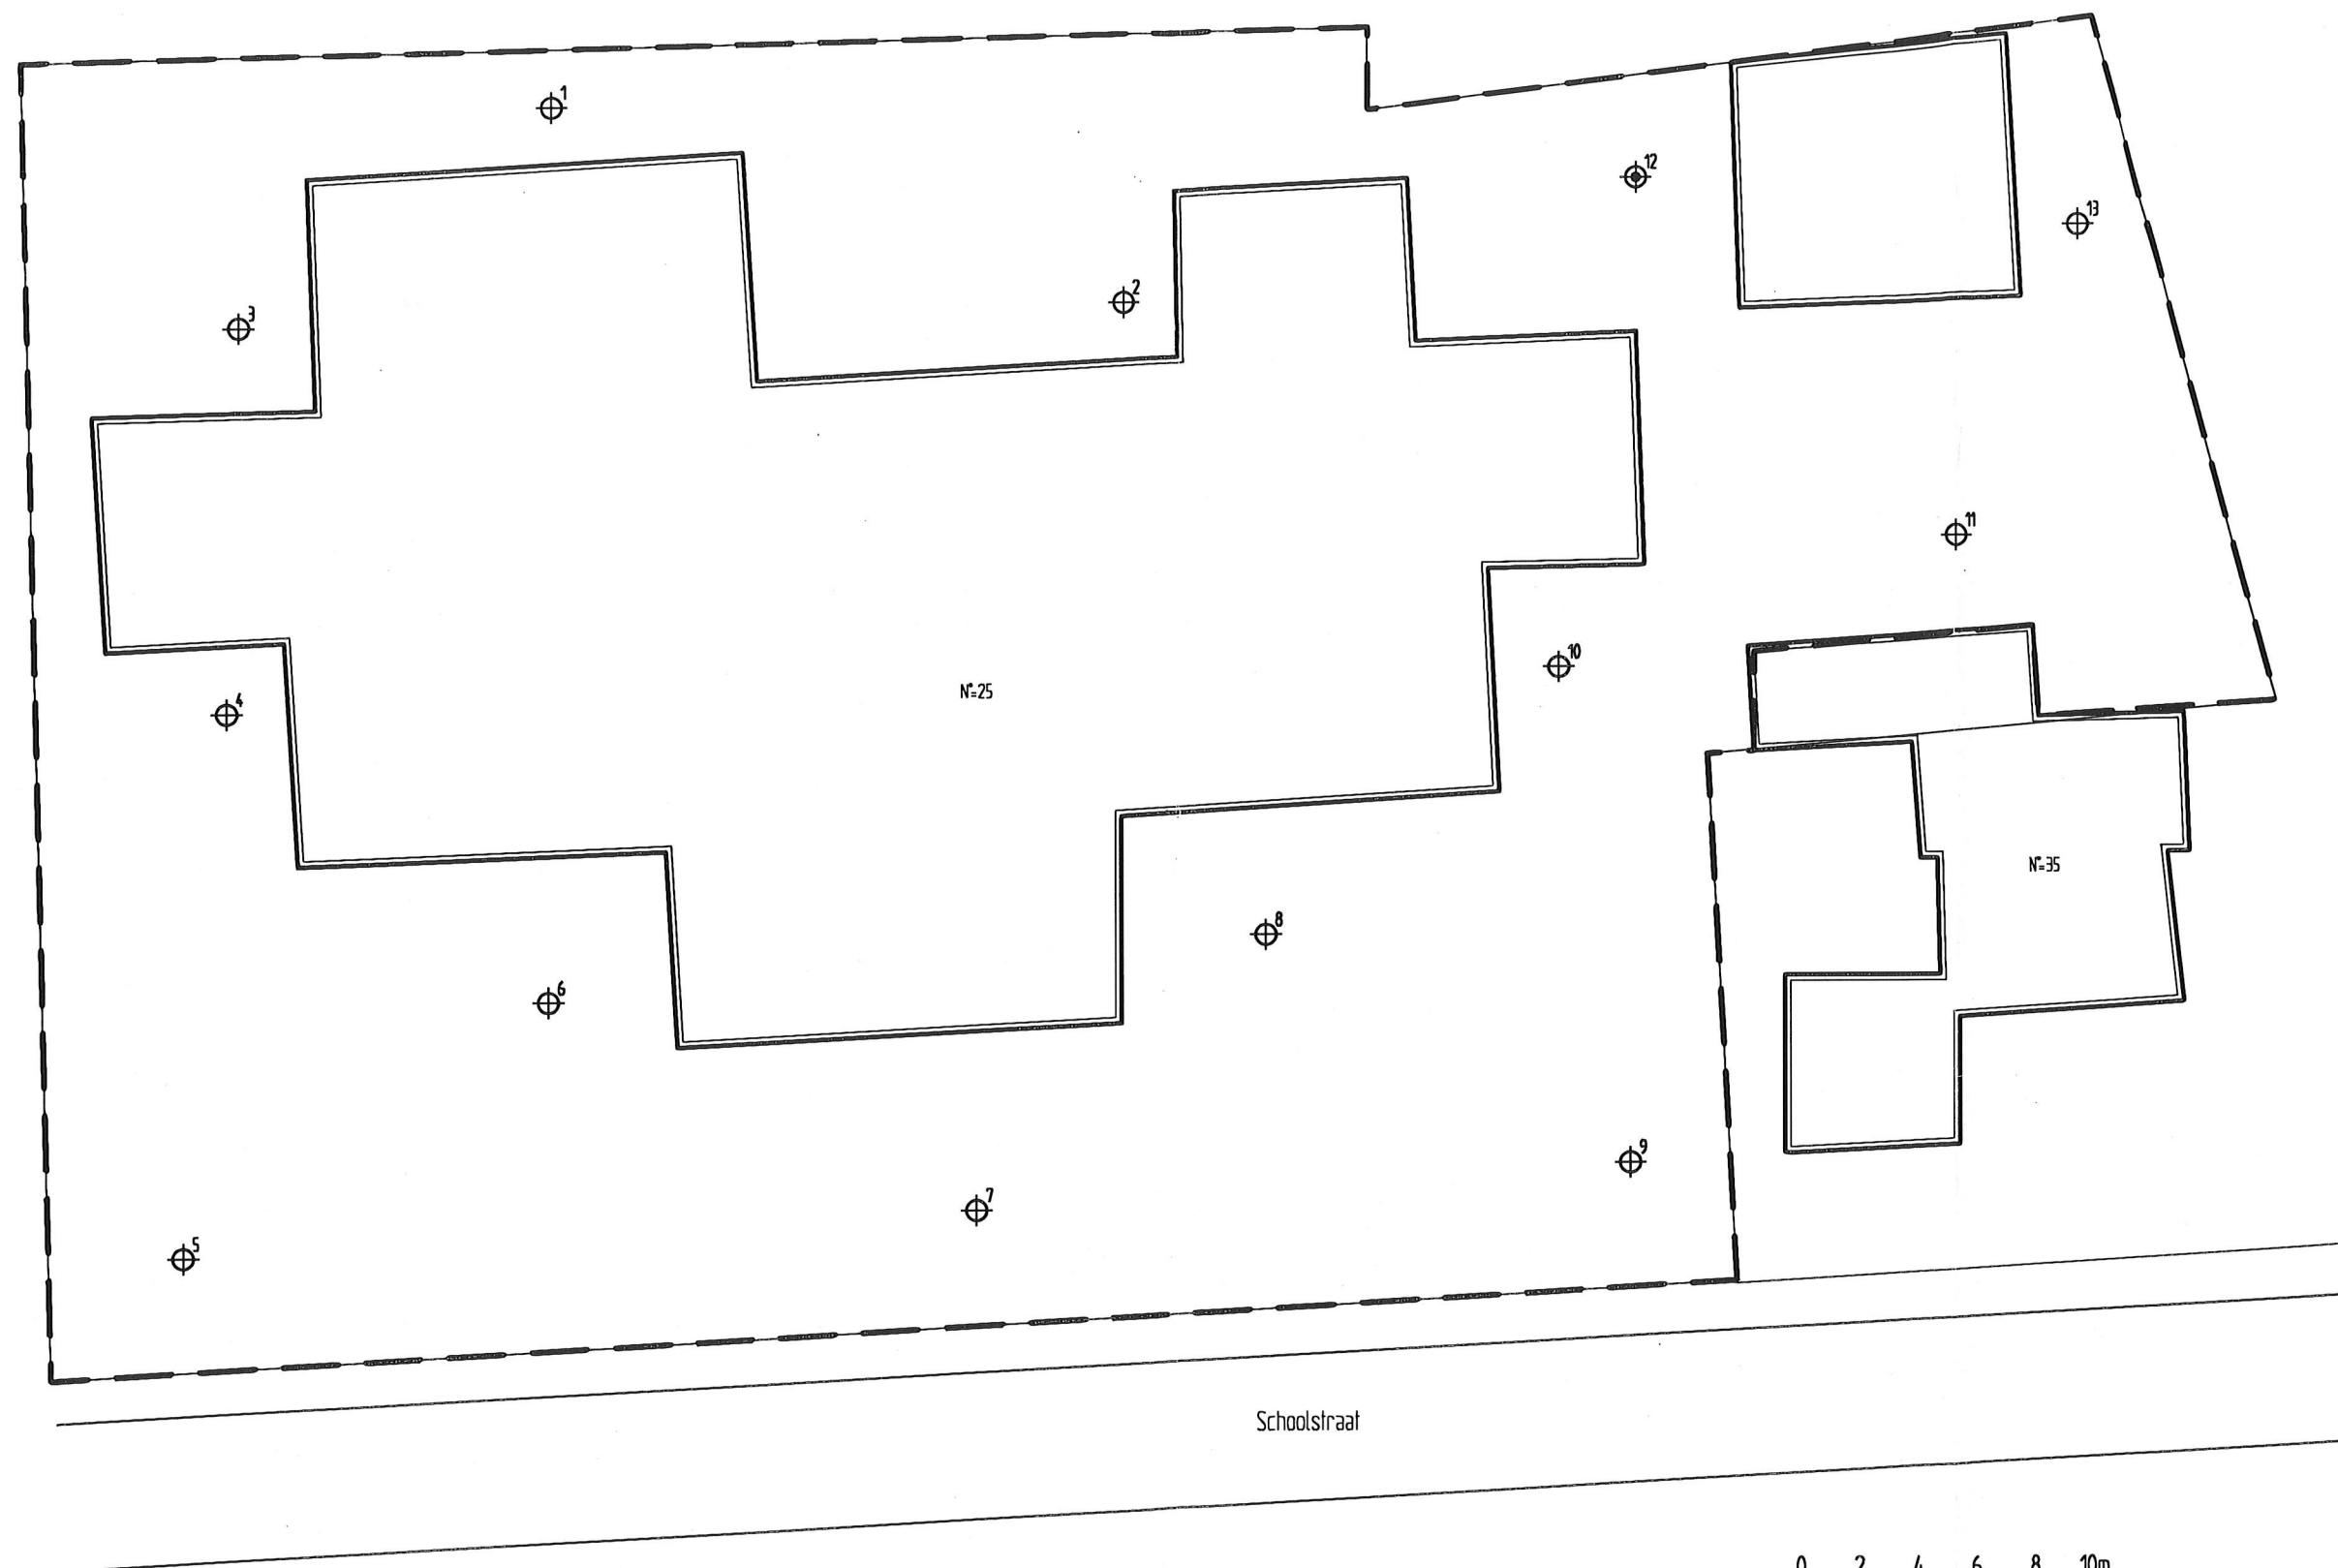
## TEKENING 1-1

Situatie met monsterpunten en peilbuis

De onderzoekslocatie is gesitueerd aan de Schoolstraat 25 te Nijverdal en staat kadastraal bekend als: *gemeente Hellendoorn, sectie C, nummers 12268 en 12269*. Op de locatie is het pand van de voormalige Ireneschool gesitueerd. Het perceel heeft een oppervlakte van circa 2.900 m<sup>2</sup>. Het maaiveld is grotendeels voorzien van tegels. Het overige terrein is voorzien van gras. Voor de inrichting van het terrein verwijzen wij naar tekening 1-1.

In bijlage 4 zijn de monsternamatformulieren asbest opgenomen. Voor de situatie van de monsterpunten en de peilbuis verwijzen wij naar tekening 1-1.
