**RAPPORT VERKENNEND BODEMONDERZOEK  
conform NEN 5740 en NEN 5707  
Ommerweg 144 - Hellendoorn**

*Locatie:*  
Ommerweg 144  
7447 RJ Hellendoorn

Projectcode: 19008416

Rapportagedatum: 9 april 2019

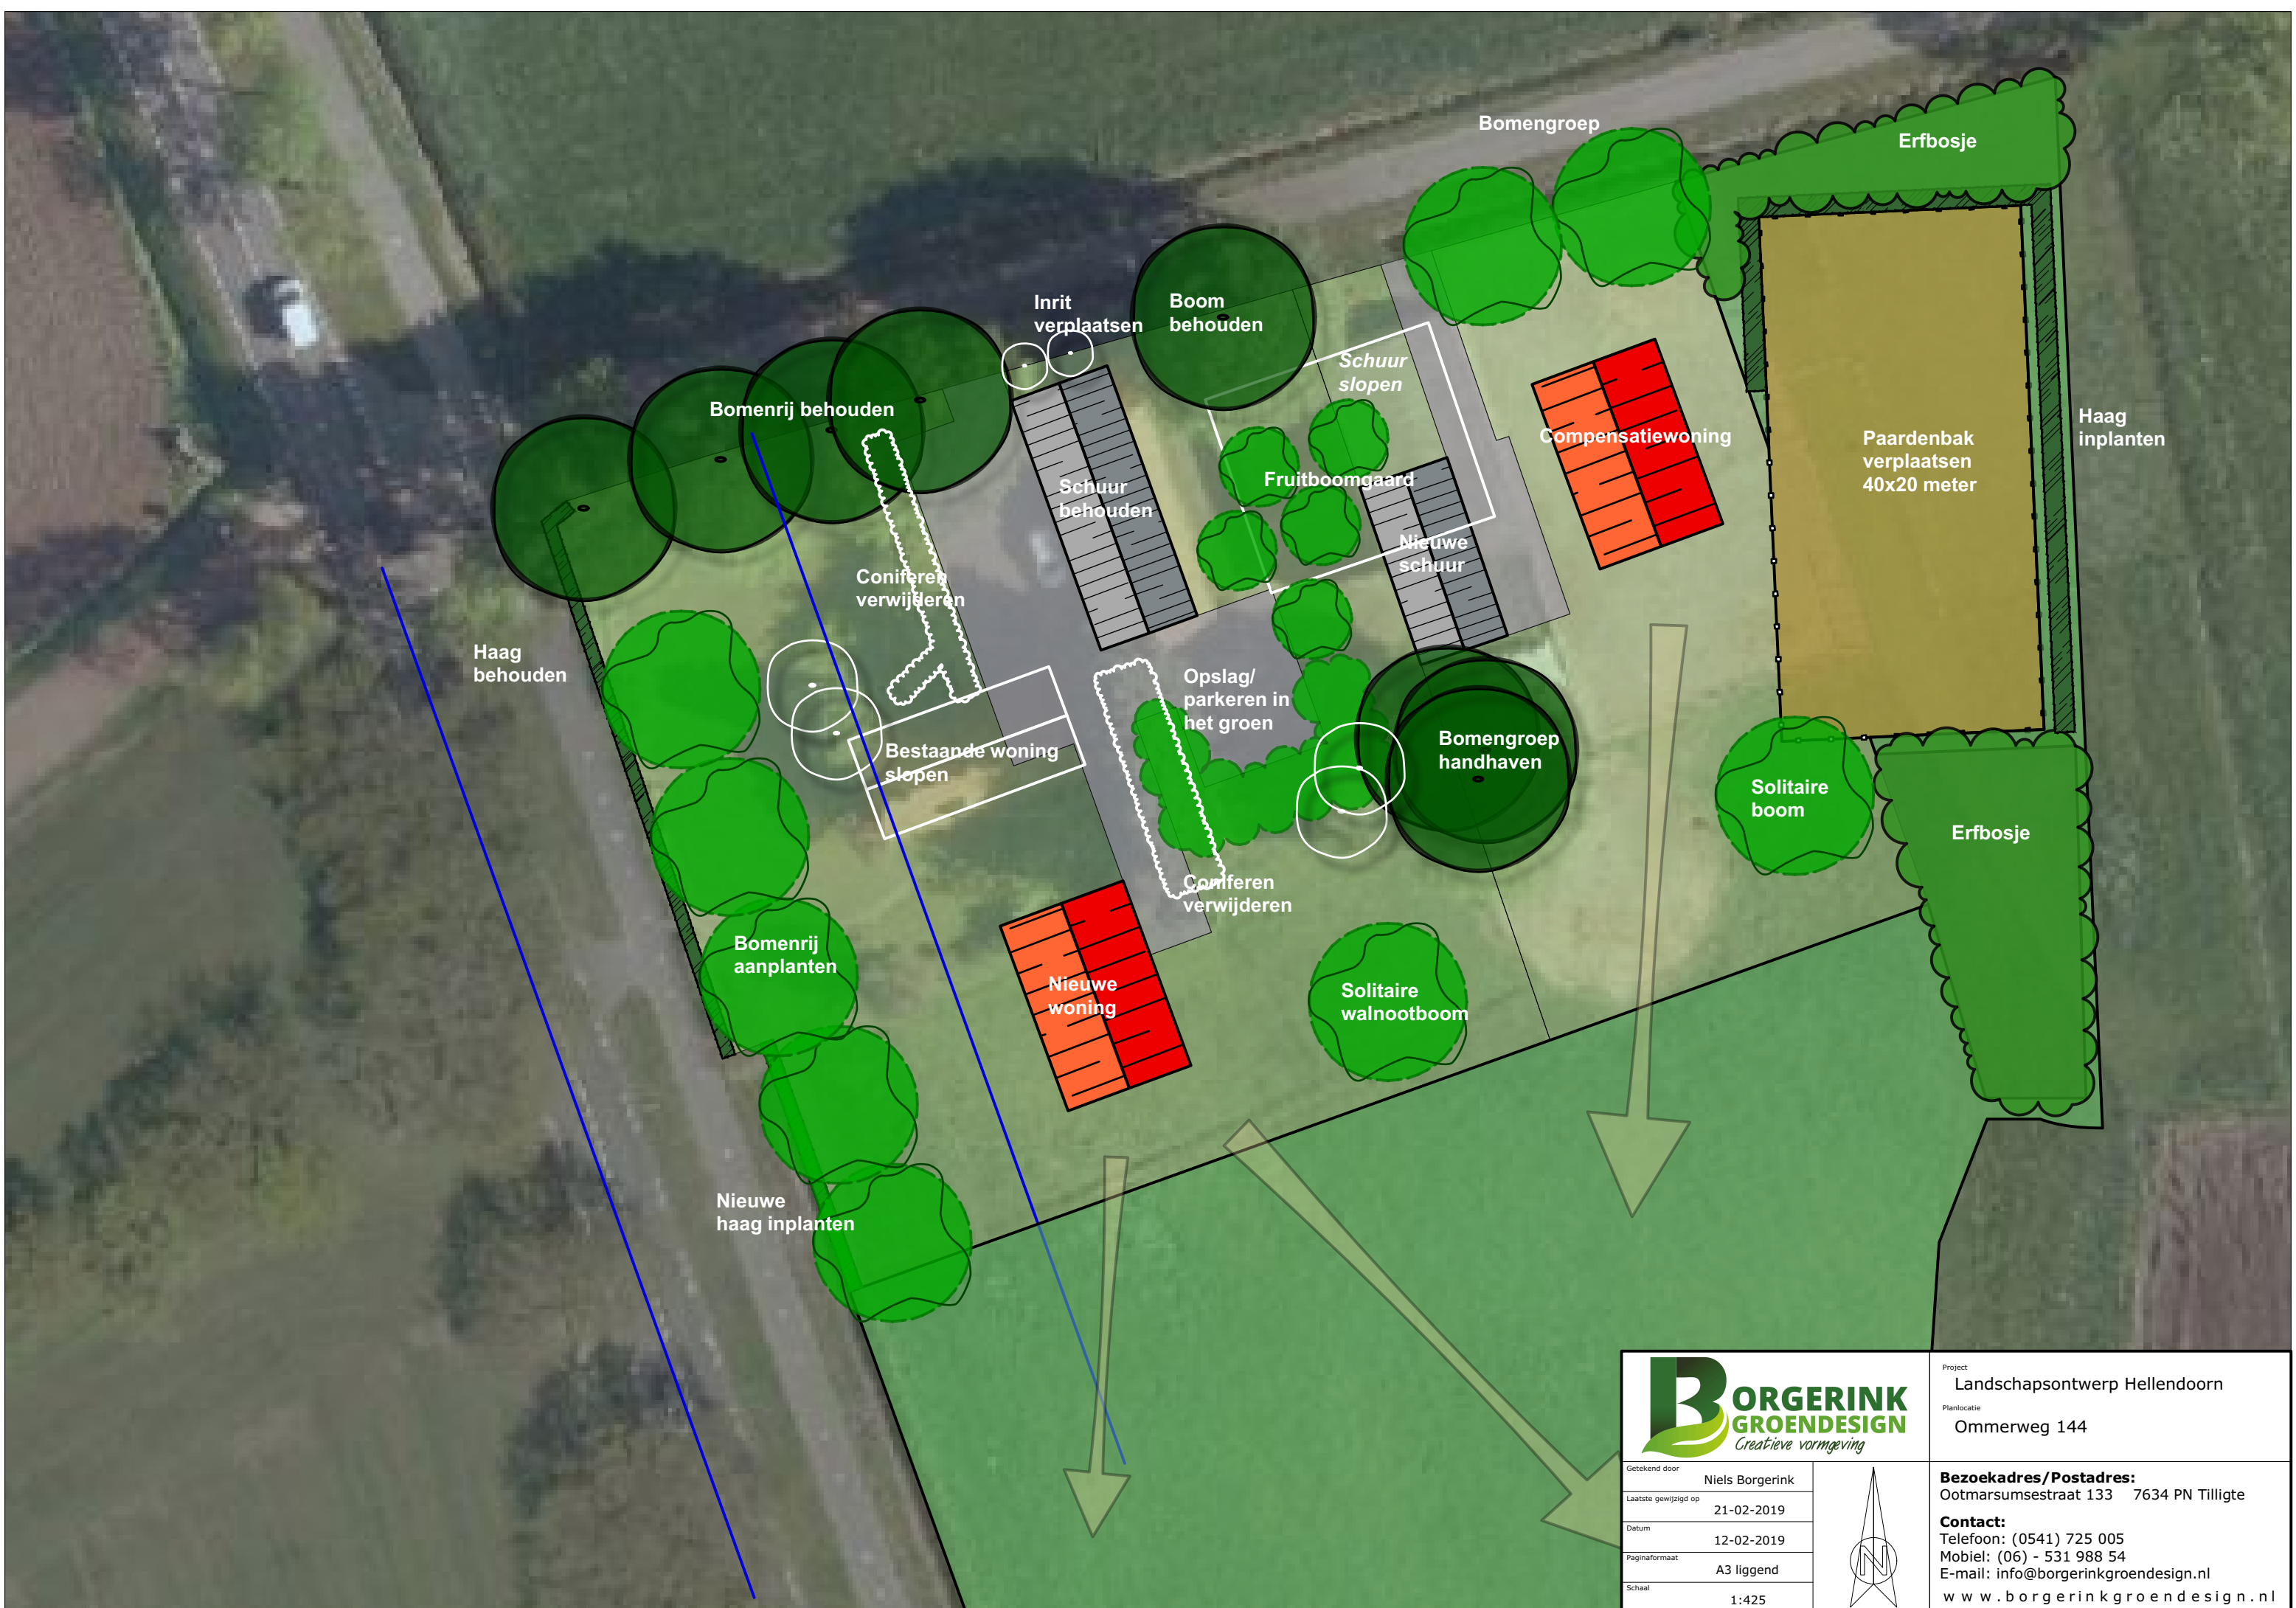
Project Landschapsonwerp Hellendoorn
	Planlocatie Ommerweg 144
Getekend door Niels Borgerink	<b>Bezoekadres/Postadres:</b> Ootmarsumsestraat 133 7634 PN Tilligte  <b>Contact:</b> Telefoon: (0541) 725 005 Mobiel: (06) - 531 988 54 E-mail: info@borgerinkgroendesign.nl www.borgerinkgroendesign.nl
Laatste gewijzigd op 21-02-2019	
Datum 12-02-2019	
Paginaformaat A3 liggend	
Schaal 1:425

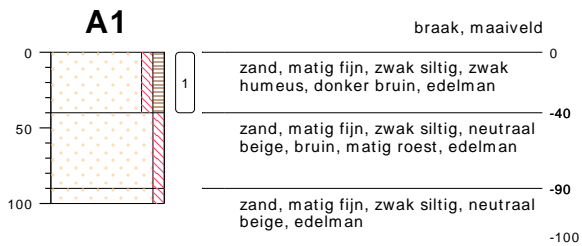
type **grondboring**  
 datum **28-02-2019**  
 boormeester **Riemer Veltmaat**
