Onderwerp: **verkennend milieukundig bodemonderzoek volgens  
NEN 5740+A1 Broekweg nr. 21 te Daarle**

Projectnummer: **19-M8806**

Opdrachtgever: **BJZ.nu**

Datum: **22 maart 2019**

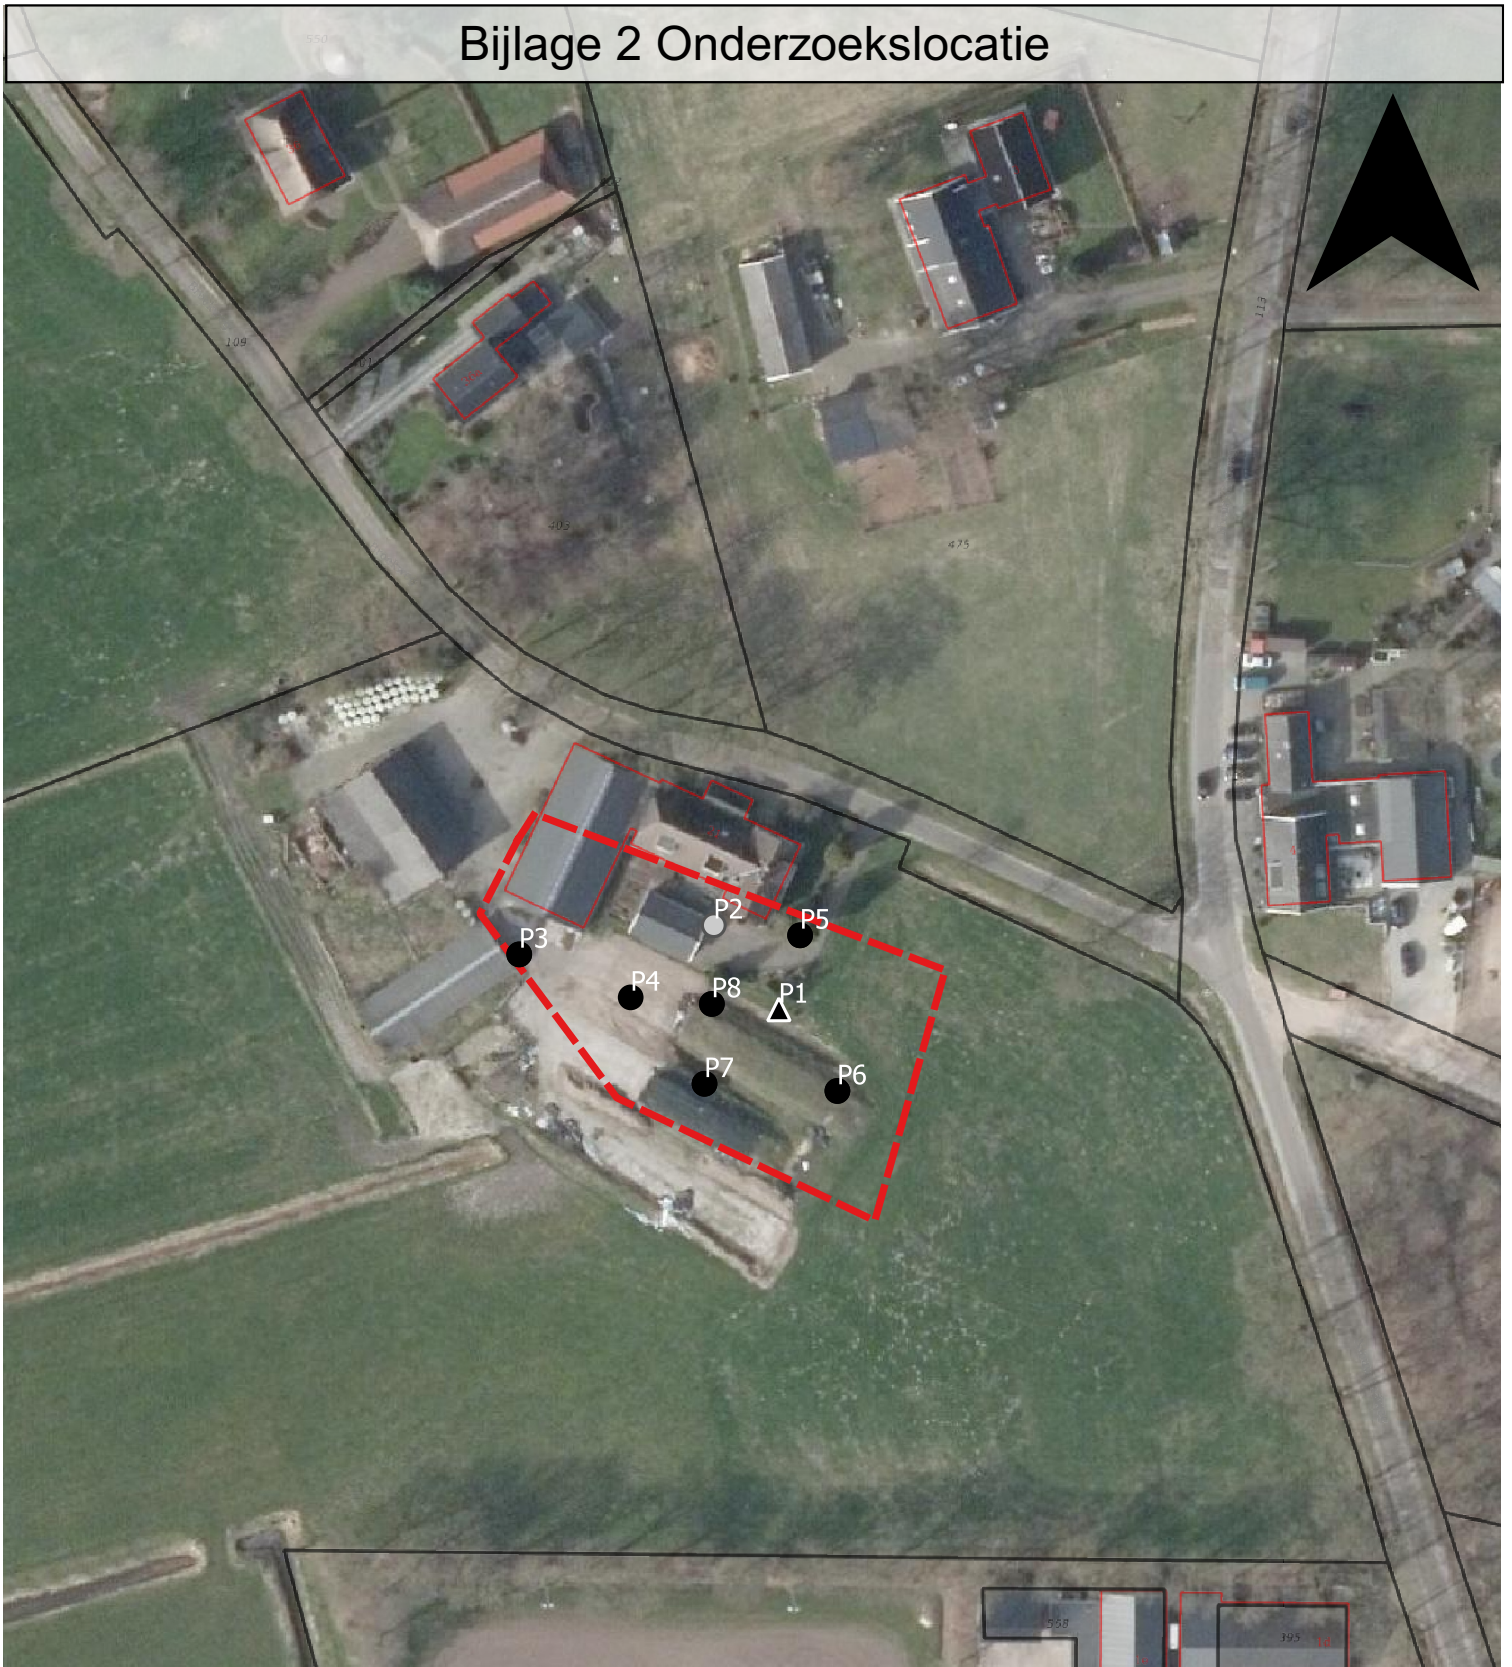
# Bijlage 2 Onderzoekslocatie

- Boring tot 0,5 m -mv
- Boring tot 2,0 m -mv
- ▲ combinatie boring/peilbuis
- ▭ Onderzoekslocatie

Het onderzoeksprogramma is ruimtelijk weergegeven in bijlage 2. In deze bijlage zijn alle geplaatste boringen geprojecteerd.

De positionering van alle boringen is weergegeven in bijlage 2.

Op de locatie zijn in totaal, gelijkmatig verdeeld, op de onderzoekslocatie acht boringen geplaatst. Alle boringen zijn doorgezet tot in de aanwezige deklaag (0,5 m-mv). Twee boringen zijn doorgezet 2,0 m-mv. Eén boring is doorgezet tot in het freatisch grondwater, deze boring is ten behoeve van de bemonstering van het grondwater afgewerkt met een peilbuis, filtertraject van ca. 2,6-3,6 m-mv.
