**Asbestonderzoek
ter plaatse van:**

Ligtenbergerweg 19

Nijverdal

Opdrachtnummer: 110565A

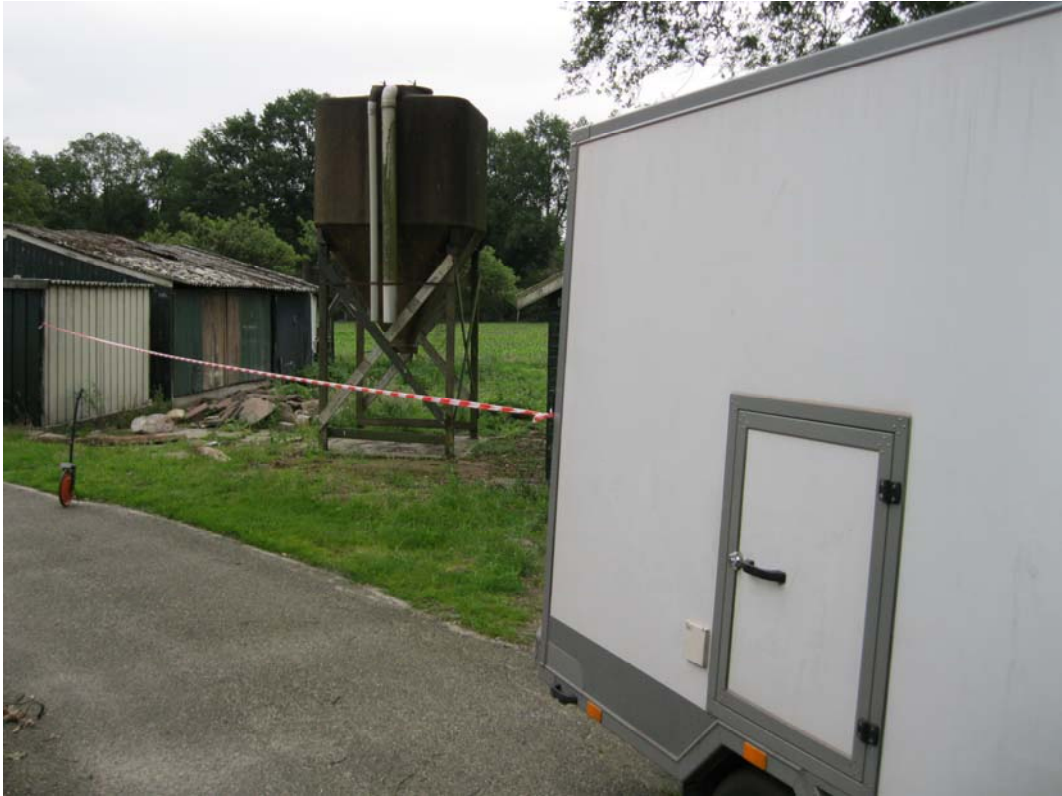
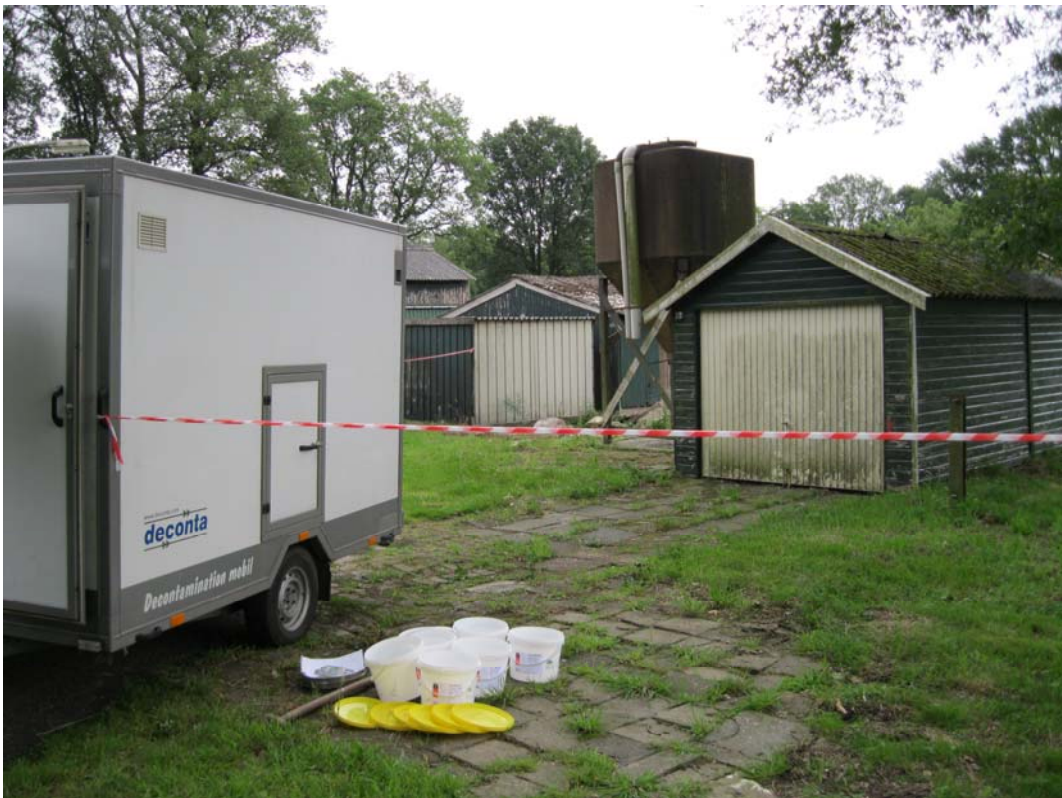
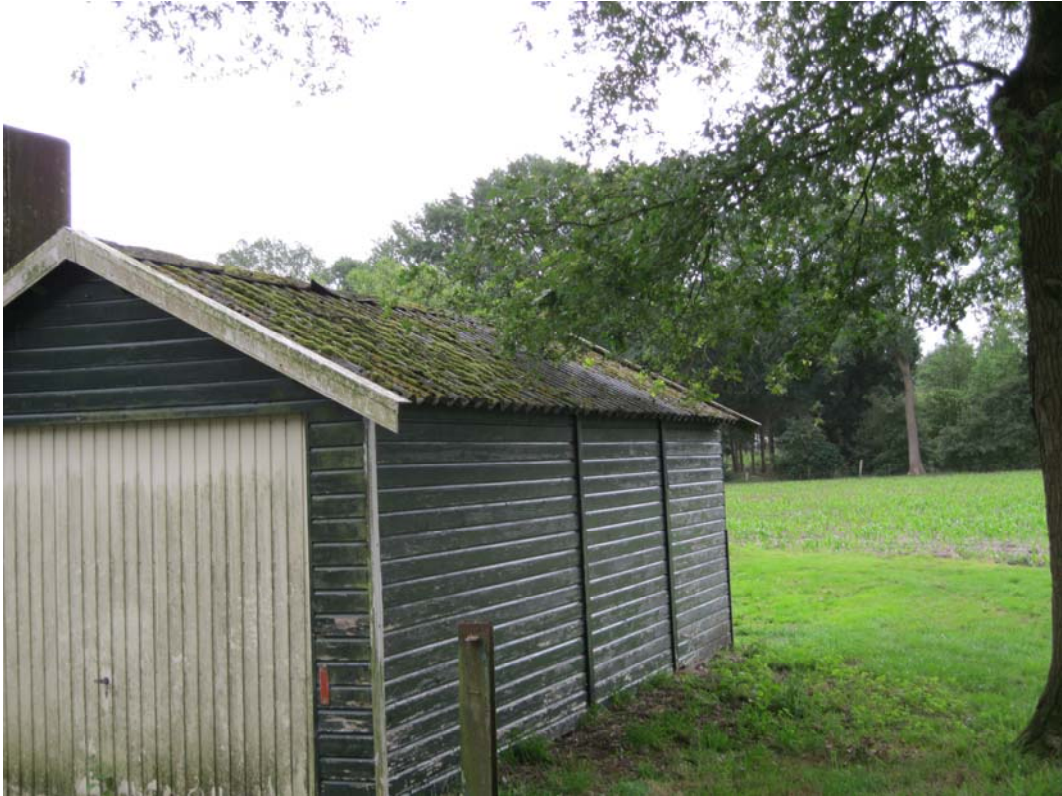
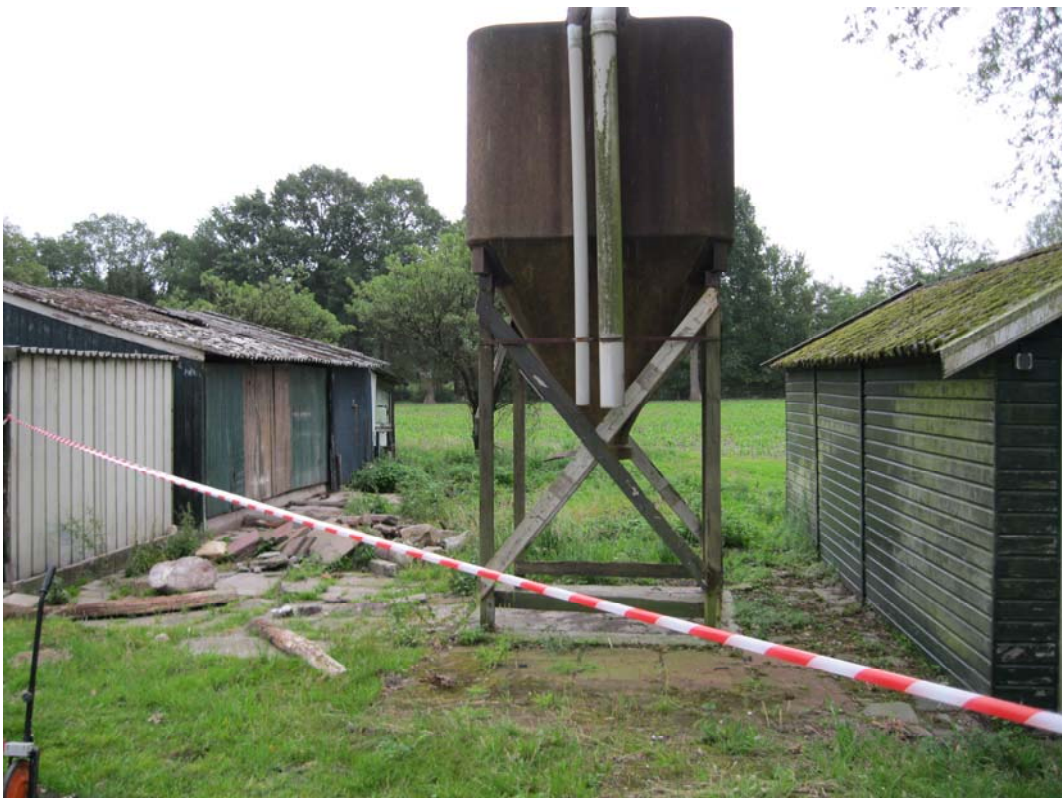
Overzichten met schuurtjes tpv onderzoeksterrein (5x)

De locatie inspectie is voorafgaand aan het daadwerkelijk onderzoek uitgevoerd door een projectleider asbest. Uit deze inspectie is gebleken het onderzoeksterrein een oppervlakte heeft van 750 m². Het betreft een stuk erf van een voormalig boerenbedrijf wat thans leegstaat. Op het onderzoeksterrein is een tweetal schuurtjes aanwezig die zijn voorzien van asbestverdachte dakbedekking. Een van de twee schuurtjes is deels voorzien van dakgoten. Rond de schuurtjes is voorts deels sprake van verharding bestaande uit beton en straatwerk. Tijdens de terreininspectie is het maaiveld onderworpen aan een visuele inspectie met betrekking tot asbest verdacht materiaal. Dergelijk materiaal is visueel niet waargenomen. Wel is de asbestverdachte dakbedekking in sterke mate geërodeerd.

Ter plaatse van alledrie de deellocaties is geen asbest verdacht materiaal waargenomen.

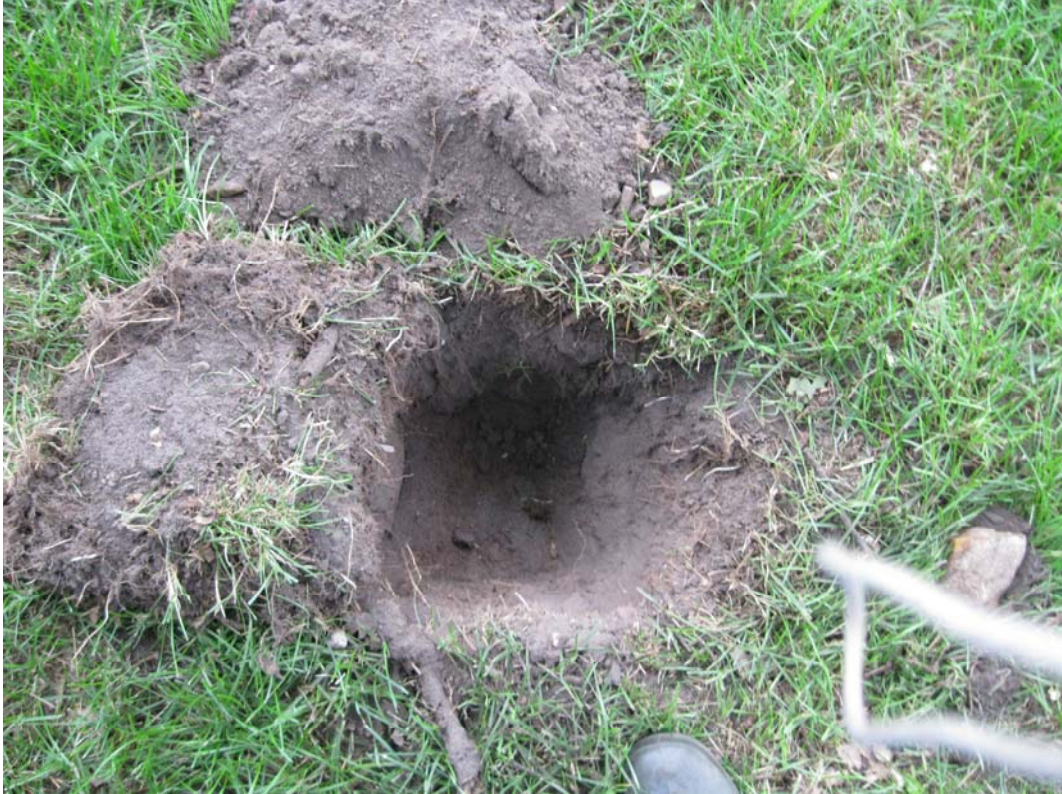
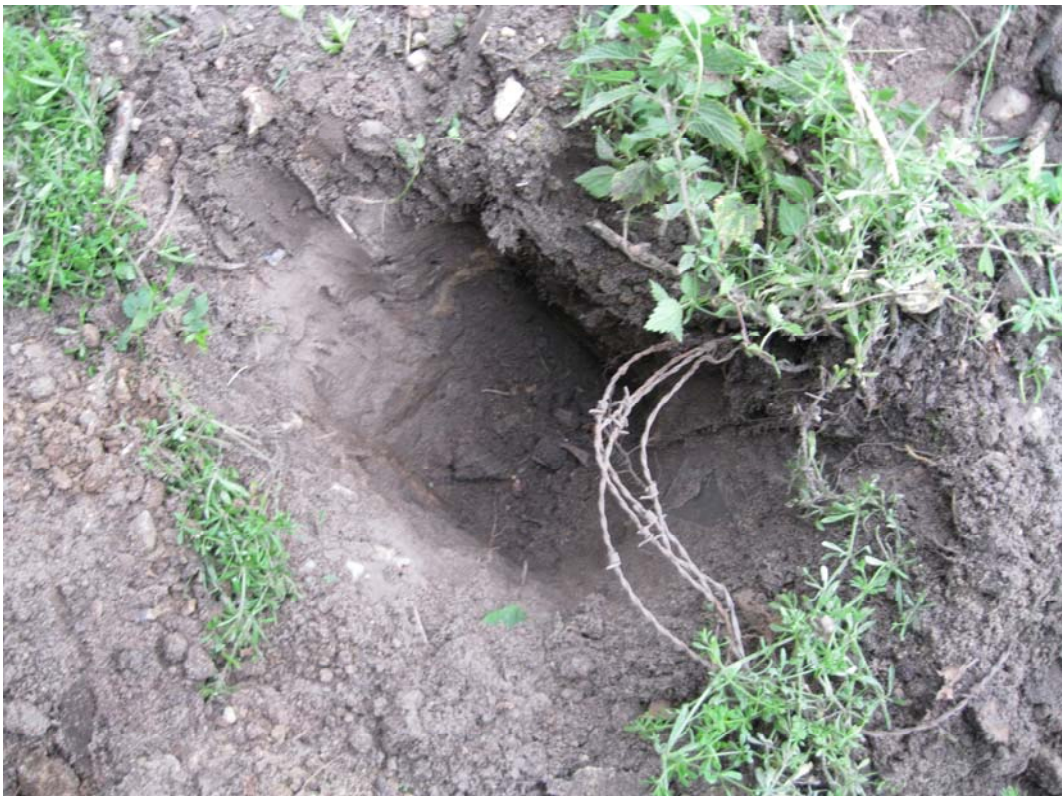
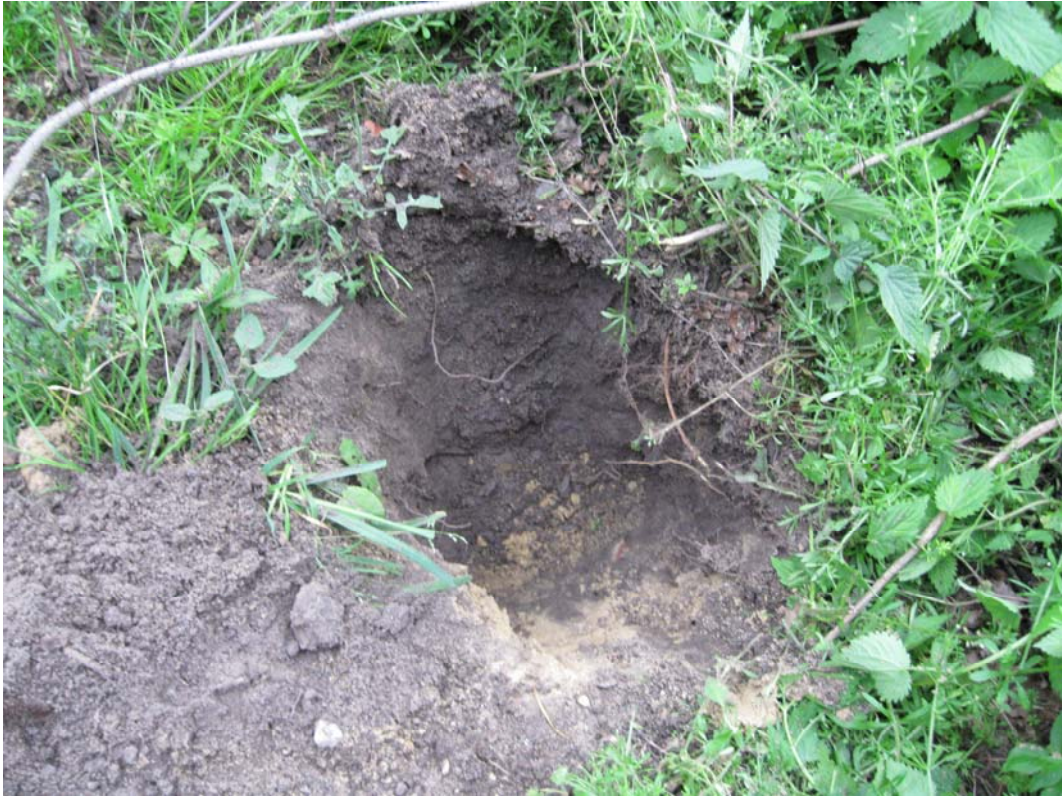
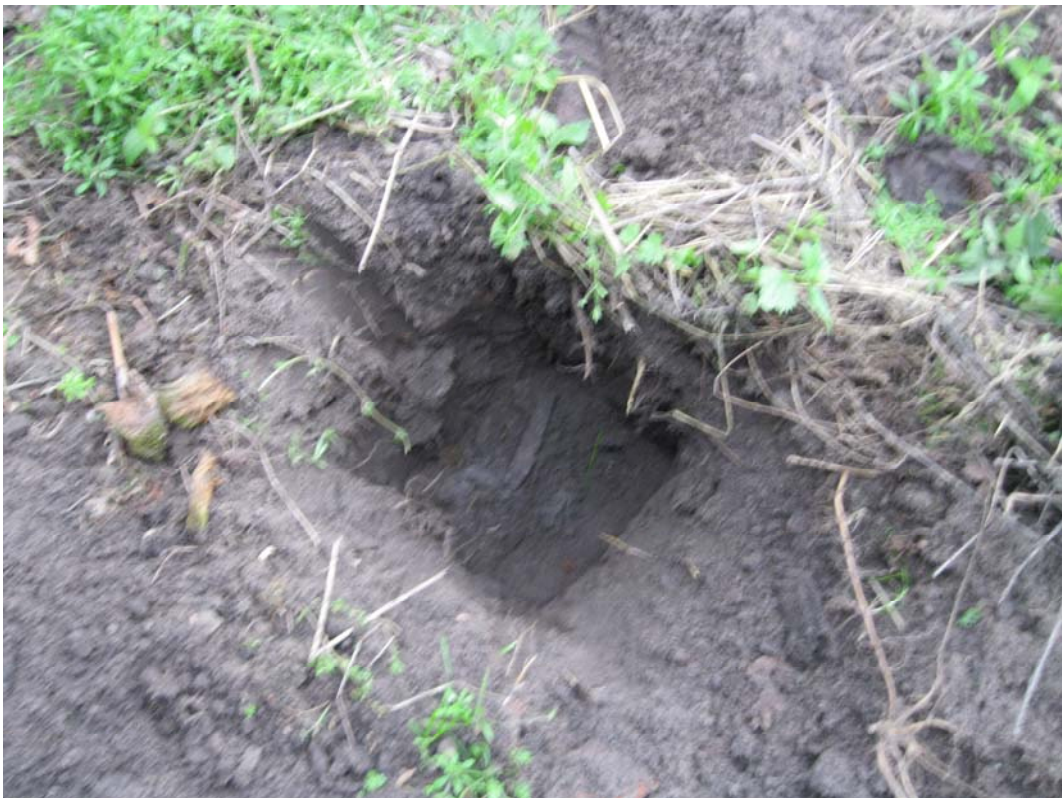
Inspectieputjes (4x)

Omschrijving	Motivering
Conditie materiaal	Matig fijn, humeus zand (1 t/m 17), in putjes 4 t/m 6 in lichte mate sprake van wortels
Bijmengingen	Puin 1 (5 – 15 %) in putjes 1 t/m 3 en 7 t/m 17 Puin sporen (< 5 %) in putjes 4 t/m 6
Inspectie efficiëntie	60 %, vochtige humeuze grond
Asbestverdacht materiaal waargenomen	Nee (1 t/m 17)

Putfnr.	Afmeting (l x b x d) in m	Inspectie efficiëntie	Hoeveelheid stukjes fractie > 16mm	Hoedanigheid	Gewicht (gram)
Deellocatie A					
1 t/m 6	0,3 x 0,3 x 0,5	60 %	n.w.	-	-
Deellocatie B					
7 t/m 11	0,3 x 0,3 x 0,5	60 %	n.w.	-	-
Deellocatie C					
12 t/m 17	0,3 x 0,3 x 0,5	60 %	n.w.	-	-

In geen van de monsters van de drie deellocaties zijn gehalten aan asbest gemeten boven de interventiewaarde c.q restconcentratienorm voor hergebruik. Ter plaatse van deellocatie C (put 11 t/m 14) is echter wel sprake van 63 mg/kg ds. asbest en ter plaatse van deellocatie A is sprake van 1,6 mg/kg ds. aan asbest. Deze concentraties zijn echter gelegen beneden de 100 mg/kg ds. Ter plaatse van deellocatie B is geen asbest aangetroffen.
