Verkennd bodemonderzoek
Bauhaus - Westermaat te Hengelo

projectnaam Verkennd bodemonderzoek Bauhaus - Westermaat te Hengelo
projectnummer 130736
kenmerk R-PTW/1358

datum 16 september 2013

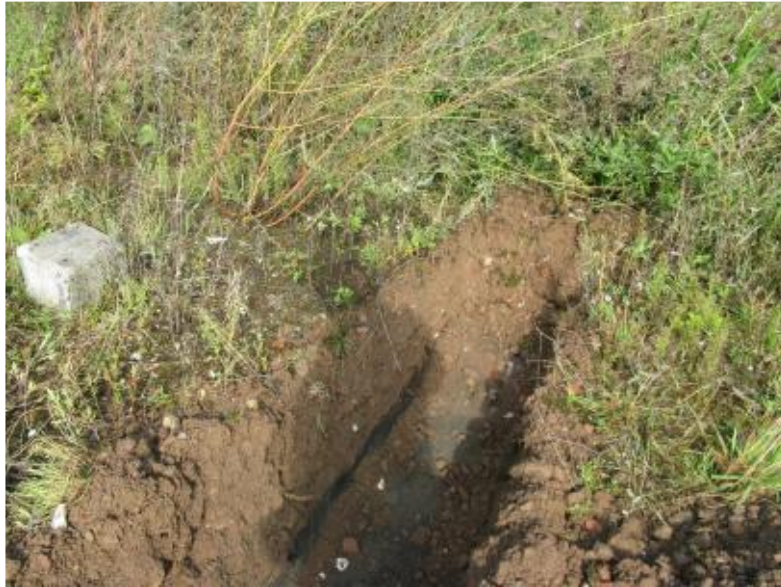
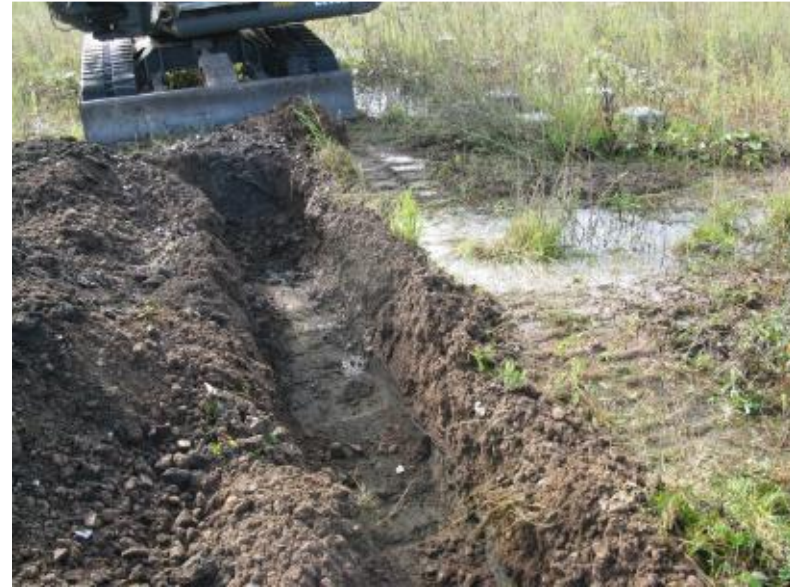
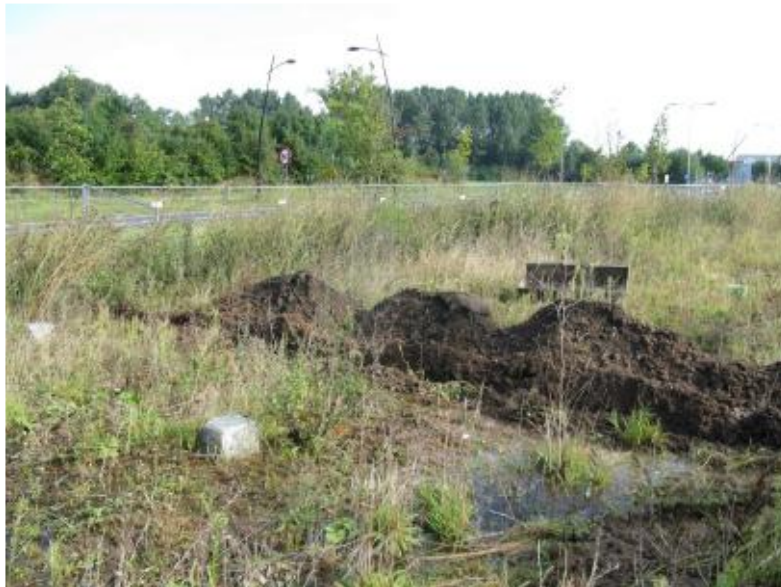
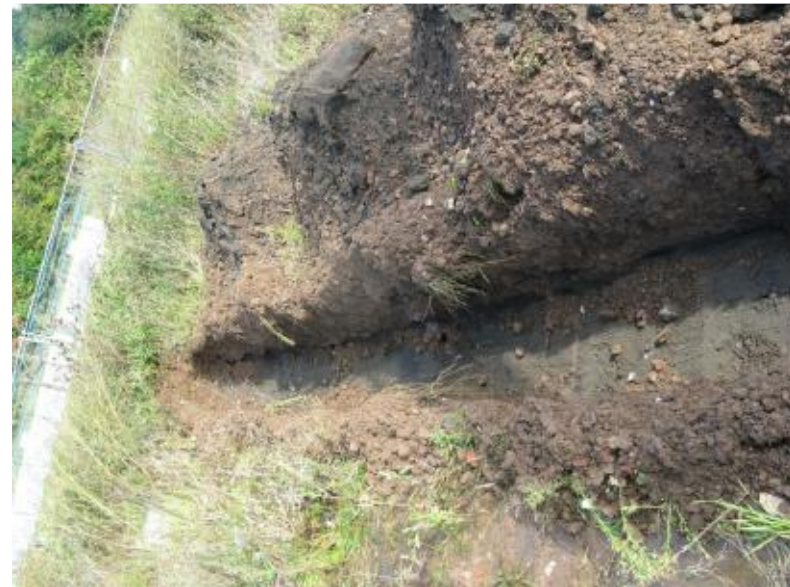
Foto 1

Ter plaatse van de gedempte sloot is een sleuf getrokken met behulp van een mini-kraan om zo eventueel dempingsmateriaal (zoals bodemvreemde materialen zoals puin, bakstenen en slib) of een afwijkend bodemprofiel beter waar te kunnen nemen. Hierbij zijn geen eventuele kenmerken van een gedempte sloot waargenomen en is geen dempingsmateriaal aangetroffen. Enkele foto's van de sleuf zijn tevens opgenomen in bijlage 2.

Ter plaatse van de gedempte sloot is een sleuf getrokken met behulp van een mini-kraan om zo eventueel dempingsmateriaal (zoals bodemvreemde materialen zoals puin, bakstenen en slib) of een afwijkend bodemprofiel beter waar te kunnen nemen. Hierbij zijn geen kenmerken van een gedempte sloot waargenomen en is geen dempingsmateriaal aangetroffen.
