**Verkennd bodem- en asbestonderzoek**

Bartelinkslaantje 12 te Hengelo

12 december 2019

20190859/TLEV

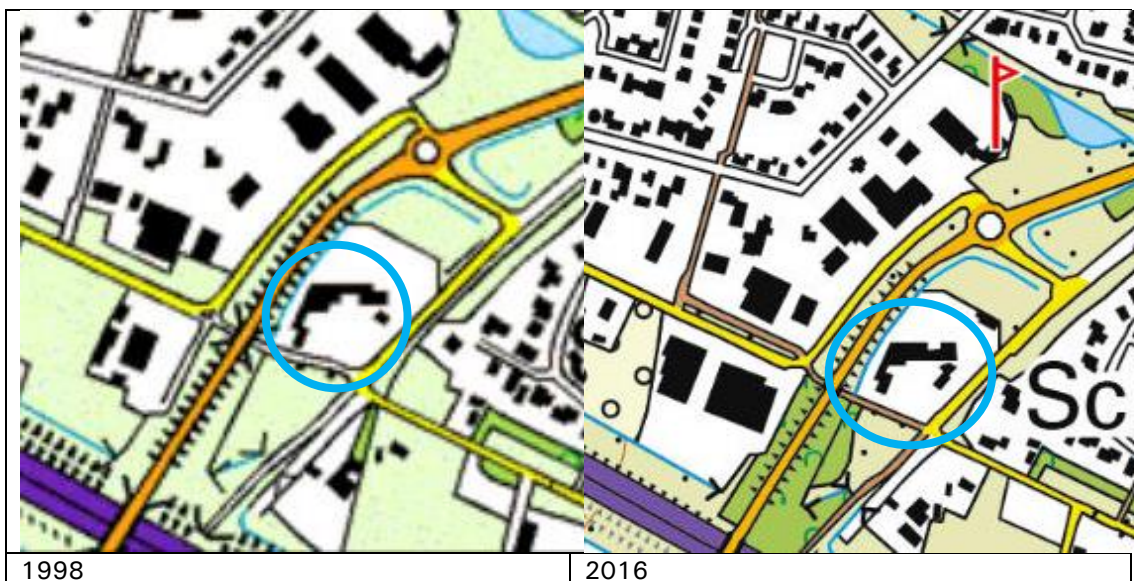
Afbeelding 2.2: Historische kaarten

In onderstaande afbeelding zijn historische kaarten opgenomen. De bedrijfsmatige activiteiten zijn eind jaren '90 van de vorige eeuw op de locatie begonnen. Op de historische kaart van 1998 is het huidige bedrijfsgebouw zichtbaar. Hiervoor was de locatie gelegen in landelijk gebied. Vanaf de jaren '50 zijn op de kaarten wel bebouwing zichtbaar op de huidige locatie. Waarschijnlijk was het terrein in gebruik als boerenerf. Vanaf de eind jaren '80 is het gebied in ontwikkeling gekomen. Als eerst wordt aan de oostzijde van de locatie de woonwijk Schothorsthoek gerealiseerd. Begin jaren '90 wordt ook aan de westzijde een nieuwe woonwijk gerealiseerd (Binnenveld). Het zuidelijke deel van de wijk Binnenveld, langs de Torenlaan, is ook in gebruik als bedrijventerrein.

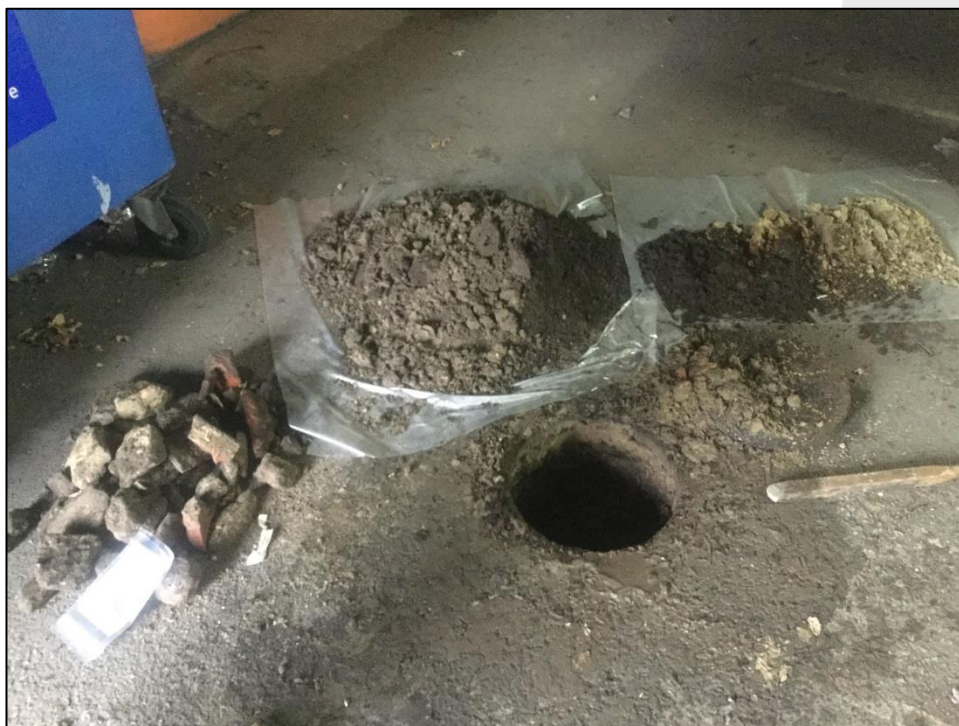
Foto van gat 9 (inpandig in het bijgebouw)

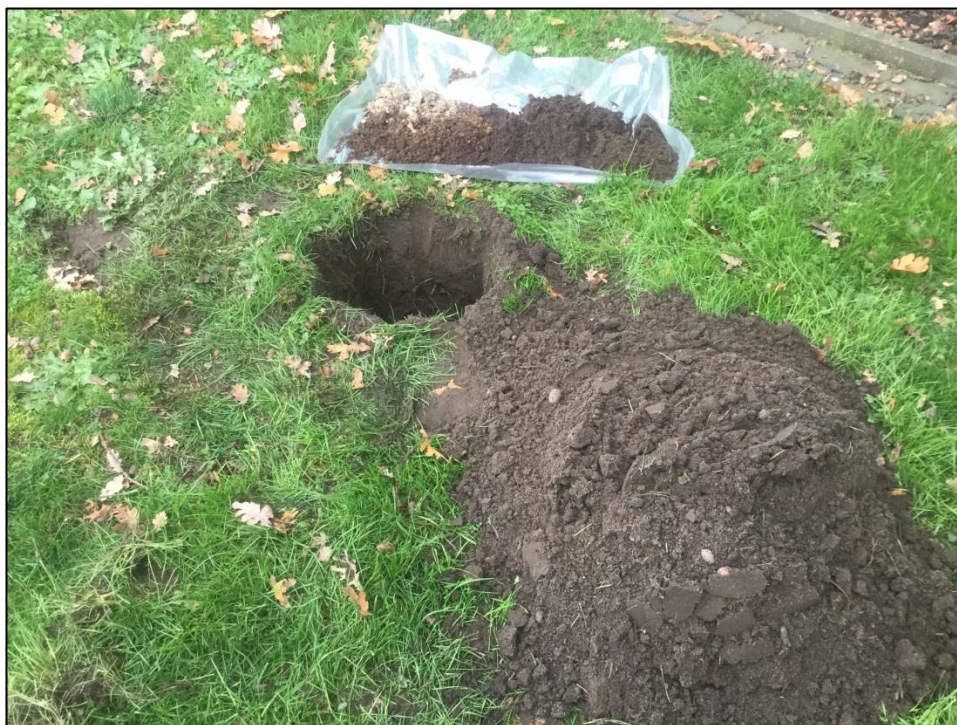
Foto van gat 13
