# Bouw- en cultuurhistorisch verkennend onderzoek

Fysisch laboratorium Stork, Berfloweg 9 Hengelo

Fysisch laboratorium  
Kantoor-laboratoriumgebouw  
Berfloweg 9 Hengelo

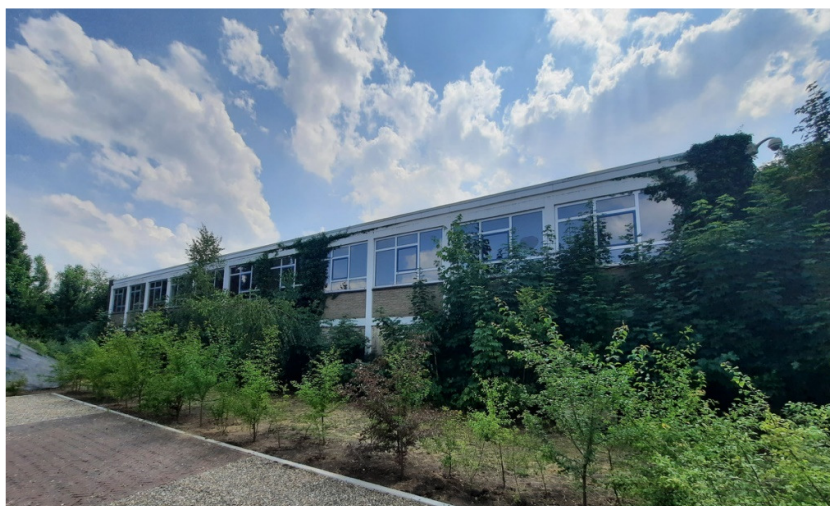
Het betreffende gebouw dat dateert uit 1963, heeft een rechthoekige plattegrond en bestaat uit 2 bouwlagen. Het gebouw heeft een platdak en is aan de achterzijde middels een tussenlid gekoppeld aan de loods.

Aan de voorzijde heeft het pand boven de entree een uitkragend overstek van beton.

De hoofdopzet bestaat uit een betonskelet dat in de voorgevel duidelijk zichtbaar is.

Foto kantoor- laboratoriumgebouw

Het tonen van functionele elementen, zoals de constructieve betonconstructie is een typisch kenmerk van wederopbouwarchitectuur.  
De vakken tussen deze betonstructuur van staanders en liggers zijn in de voorgevel gevuld met metselwerk en raamkozijnen.

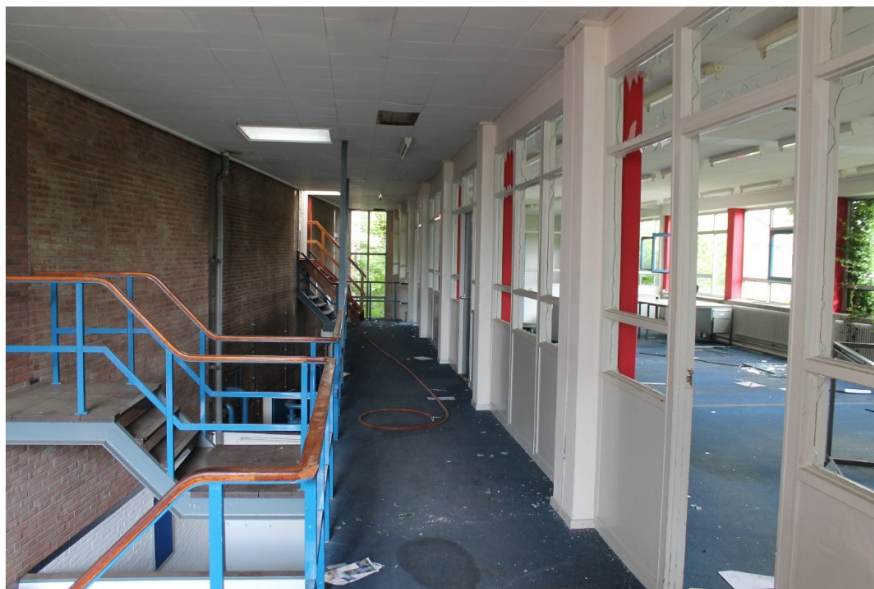
Foto tussenlid op verdiepingsnivo tussen loods en kantoorgedeelte

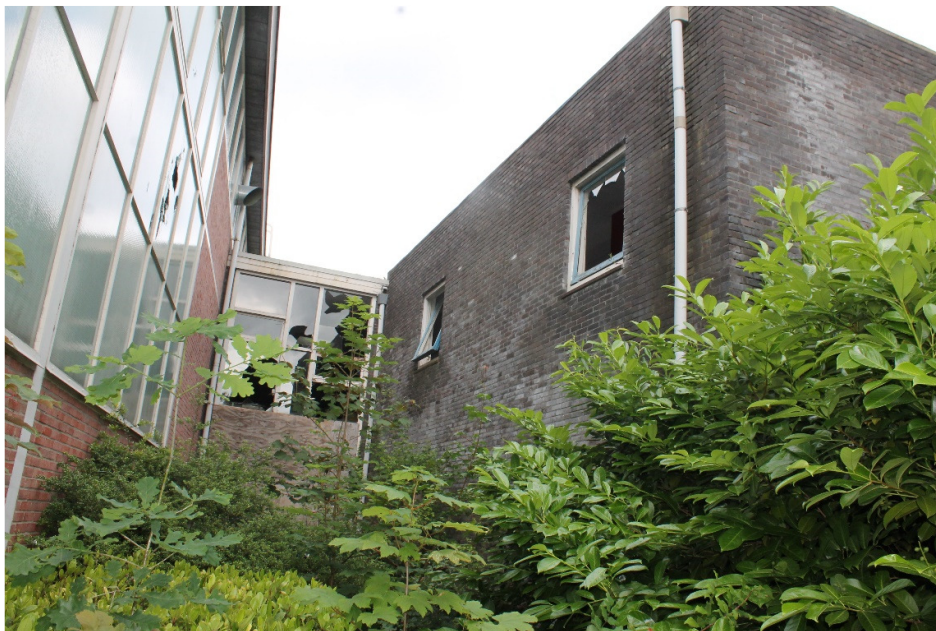
Foto verbinding tussen loods en laboratoriumgebouw

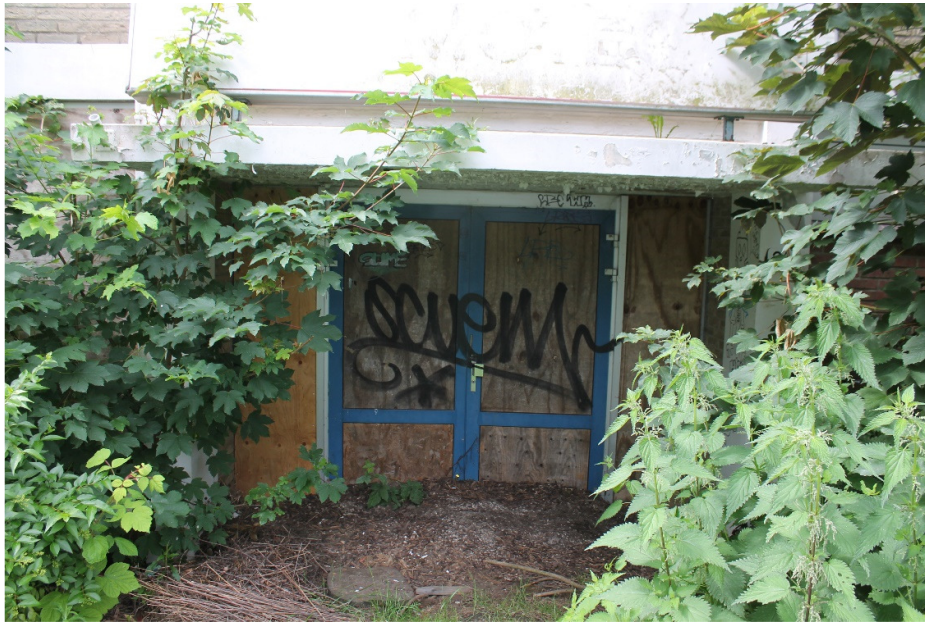
Op de beganegrond van het kantoor/laboratoriumgebouw is de indeling van de ruimten in grote lijnen dezelfde als die we zien op de plattegrondtekeningen uit 1963. Ook de entree met overkragende betonnen luifel is nagenoeg ongewijzigd.

Foto entree van het gebouw

Het laboratoriumcomplex staat nu een jaar of 7 leeg, sindsdien heeft het gebouw te leiden gehad onder vandalisme. Er hebben tal van vernielingen plaatsgevonden in en om het gebouw. Ruiten zijn ingegoooid en deur- en raamkozijnen zijn vernield. De hoofdconstructie van het gebouw is nog intact. Verder verval het gebouw licht echter wel op de loer. Bouw- en cultuurhistorisch gezien zijn de meest herkenbare en karakteristiek delen van het gebouw nog bewaard gebleven.

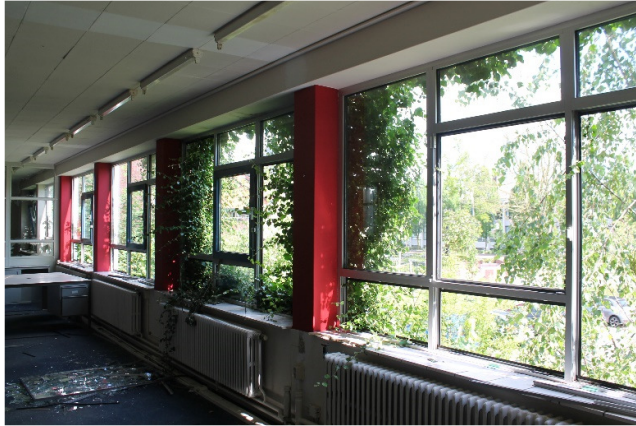
Raamkozijnen zijn in de jaren '90 vernieuwd (kozijnindeling van 1963 is wel gekopieerd)

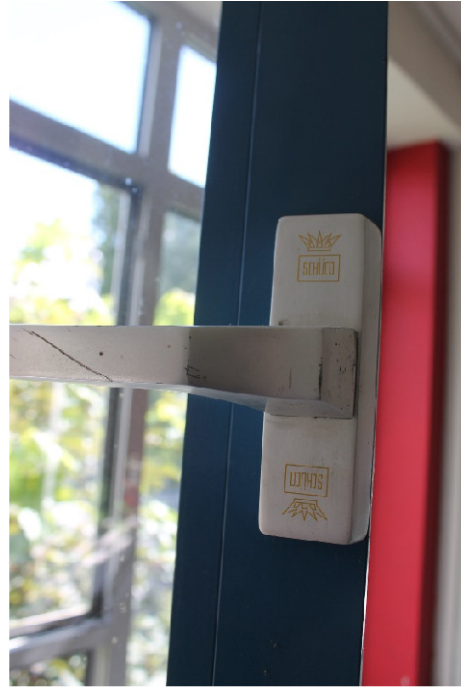
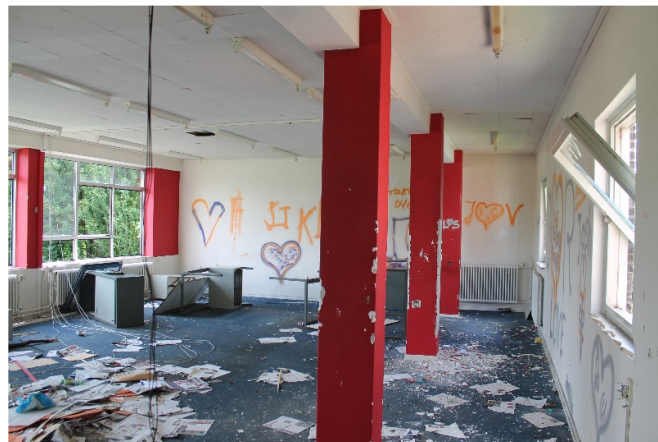
Betonstaanders op verdieping

- het gehele betonskelet bestaande uit staanders en liggers die de basisconstructie vormen van het gebouw.
- Vanuit bouwhistorisch oogpunt moet getracht worden om het te behouden betonskelet in het ontwerp van de herbestemmingsopgave te integreren
