Verkennend bodemonderzoek Olieslagerssteeg 13 te Kampen

18 januari 2012

| Projectnummer | 4825583 |

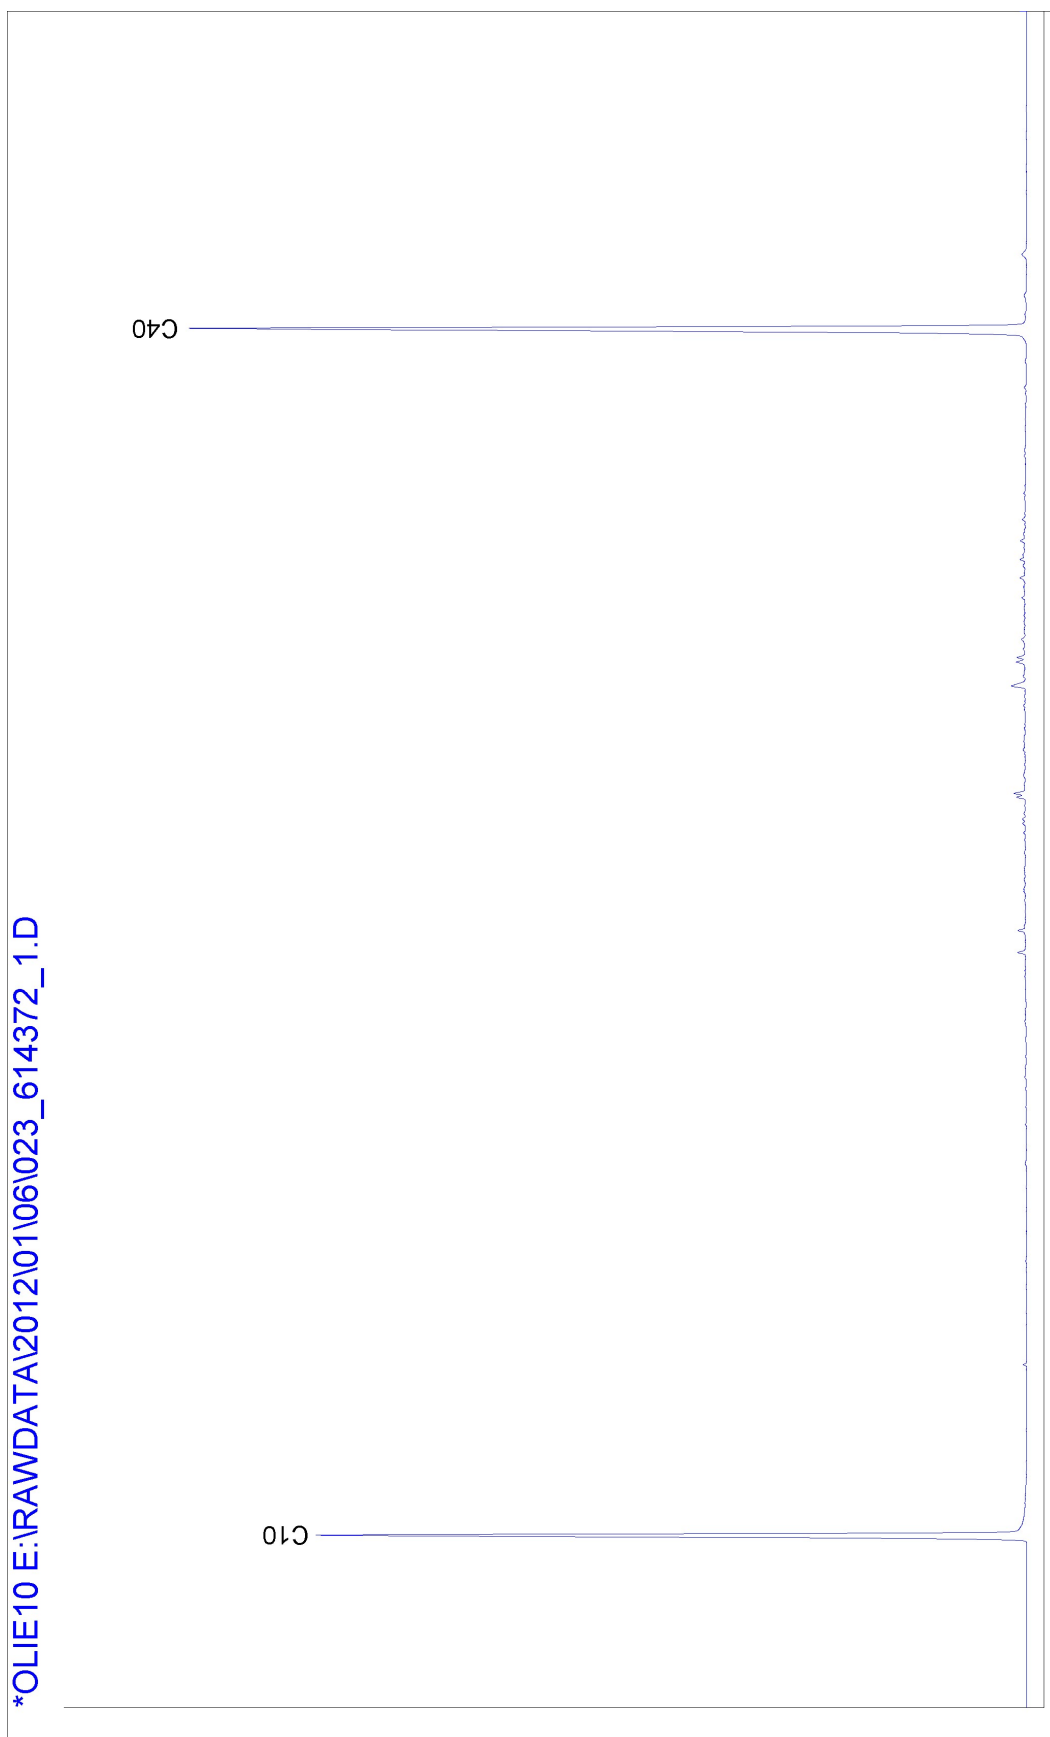
Chromatogram for Order No. 286345, Analysis No. 614372, created at 09.01.2012 07:20:15

Monsteromschrijving: 1 (0.15-0.6) + 2 (0.15-0.6) + 3 (0.15-0.6)

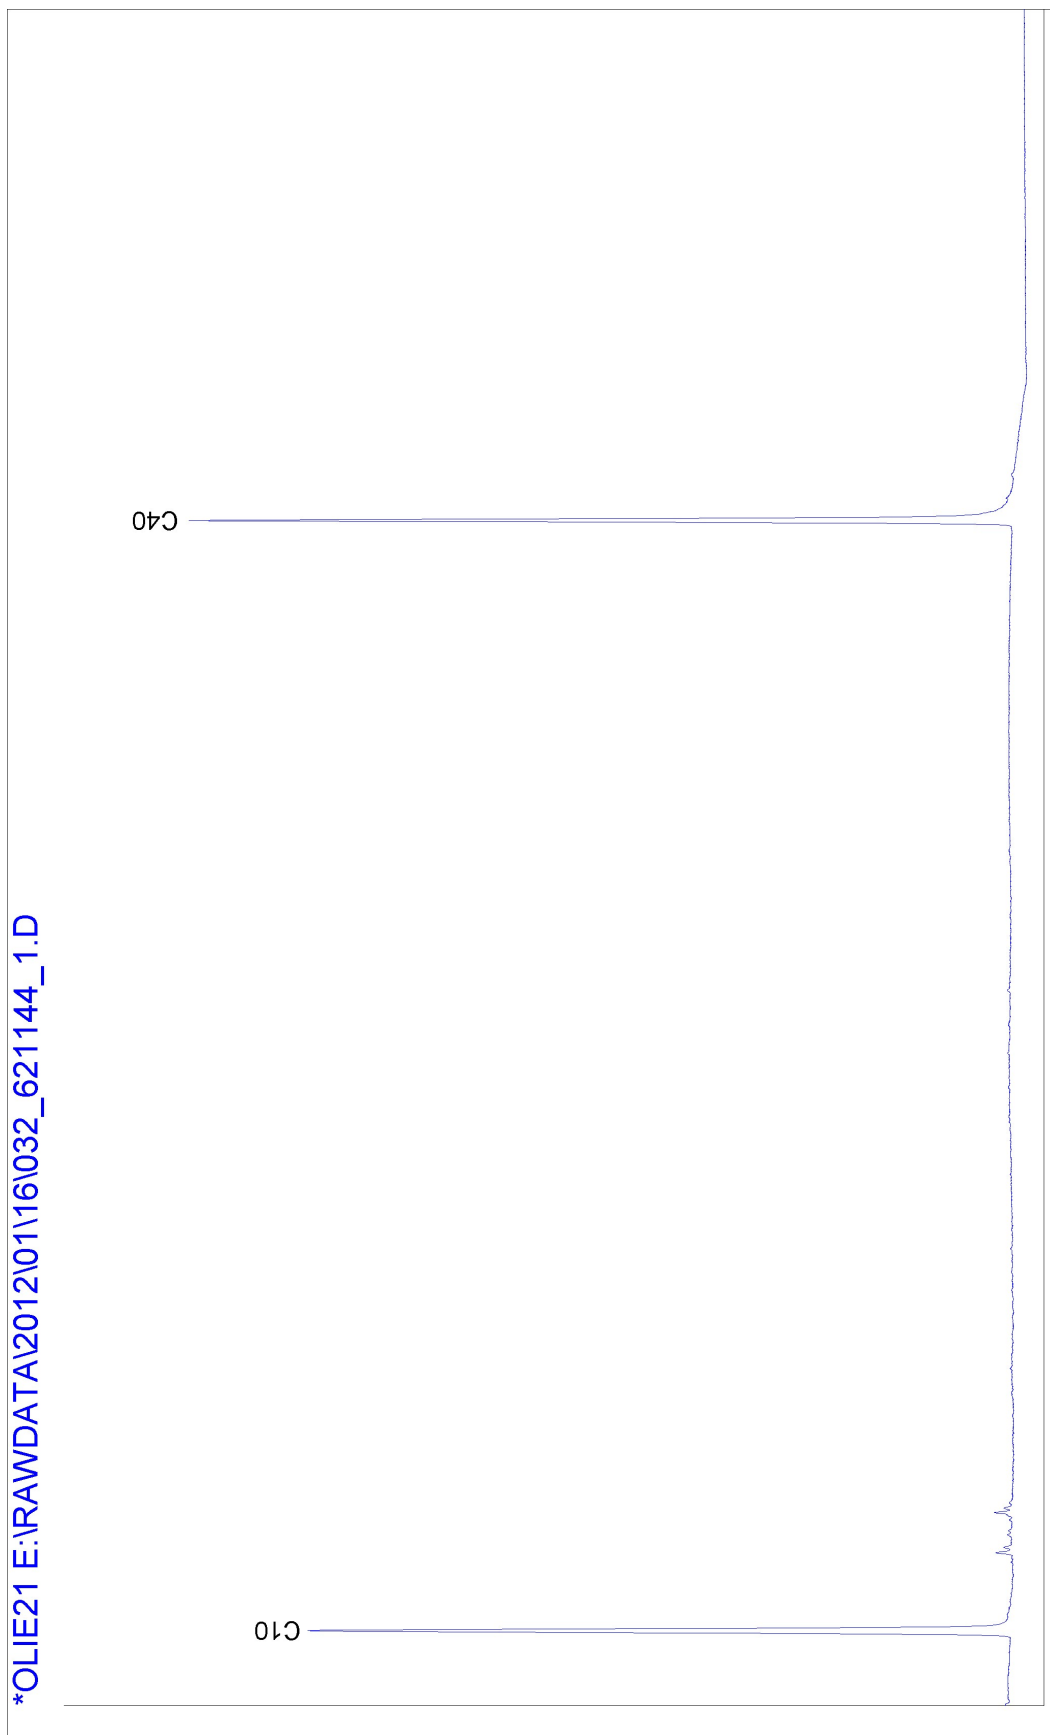
Monsteromschrijving: Pb 1 F(2-3)
