INVENTARISATIE KARAKTERISTIEKE ERVEN EN PANDEN BINNEN HET NATIONAAL LANDSCHAP IJSSELDDELTA

GEMEENTEN KAMPEN EN ZWARTEWATERLAND & OVERIG GRONDGEBIED GEMEENTE ZWARTEWATERLAND

Titel: Inventarisatie karakteristieke erven en panden binnen het
Nationaal Landschap IJsseldelta gemeente Kampen en
Zwartewaterland & overig grondgebied gemeente
Zwartewaterland

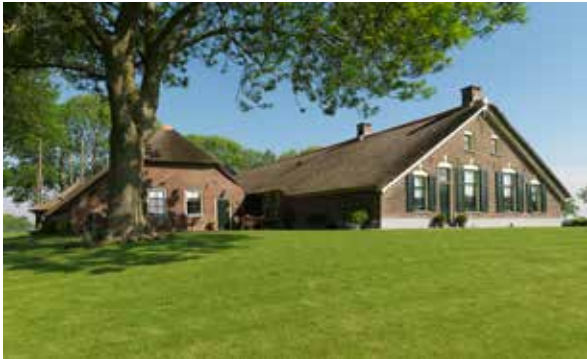
Hallehuisboerderij

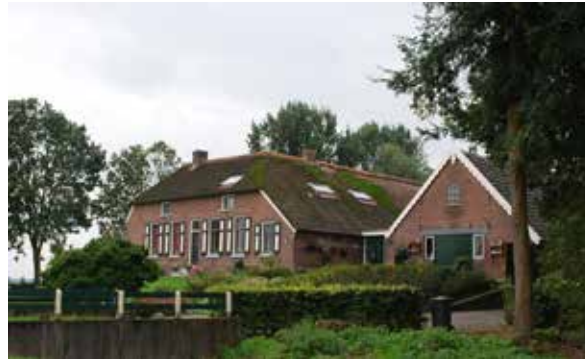
Krukhuisboerderij

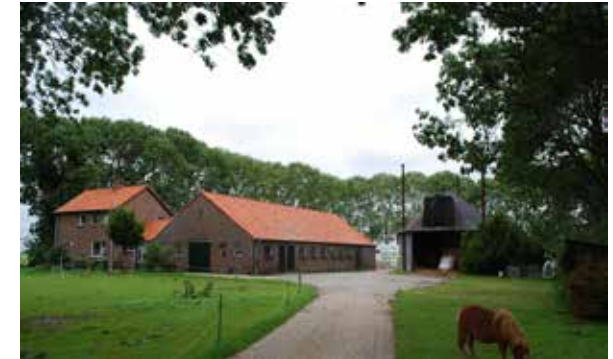
Ruilverkaveling met woonhuis 'ernaast'

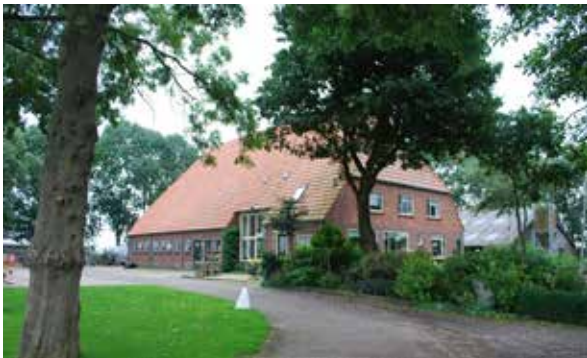
Ruilverkavelingboerderij van het Friese type 'stjelp' met dwarsbaander

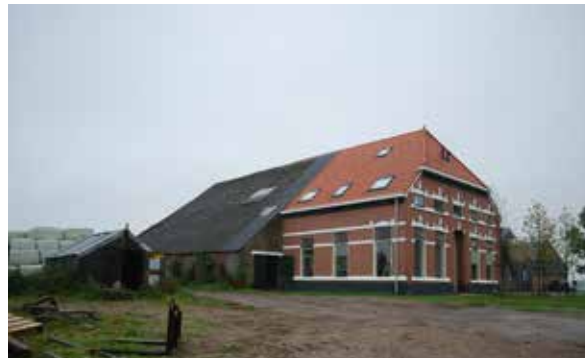
Boerderij met krimp

Krimp
Een krimp is een inspringing in de lange zijgevel, dit zorgt voor een smaller woonhuis en een breder bedrijfsgedeelte. Soms zit er aan een zijgevel een krimp soms aan beide gevels. Ook kunnen er meerdere krimpen in een zijgevel voorkomen.

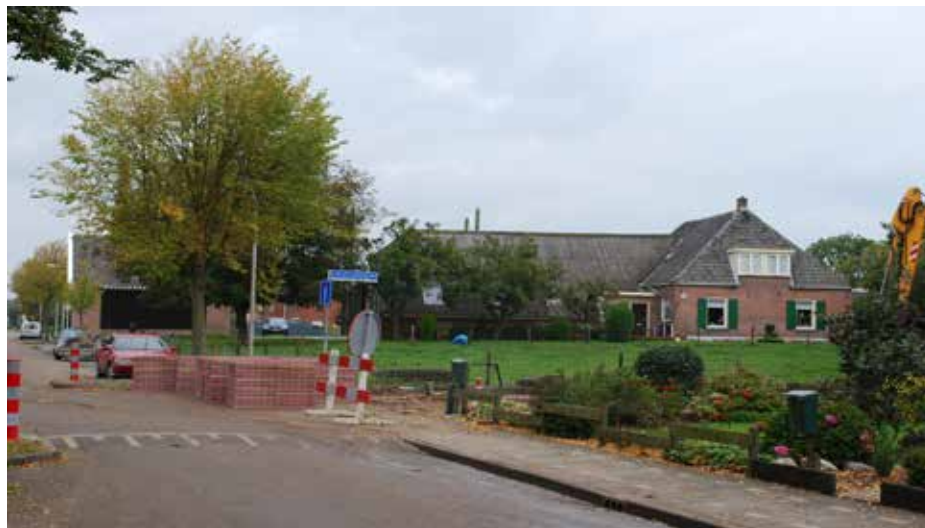
Adres: 's-Heerenbroek, Bisschopswetering 37

Waardering	Score
Relatie met het landschap / stedenbouwkundige waarden	0 Waarde neutraal
Erfstructuur	x Waardevol
Erfinrichting	x Waardevol
Streekeigen verschijningsvorm	x Waardevol
Herkenbaarheid	x Waardevol
Mate van gaafheid	xx Zeer waardevol
Architectonische / cultuurhistorische / ensemblewaarde / zeldzaamheid	x Waardevol
Totaalscore	8

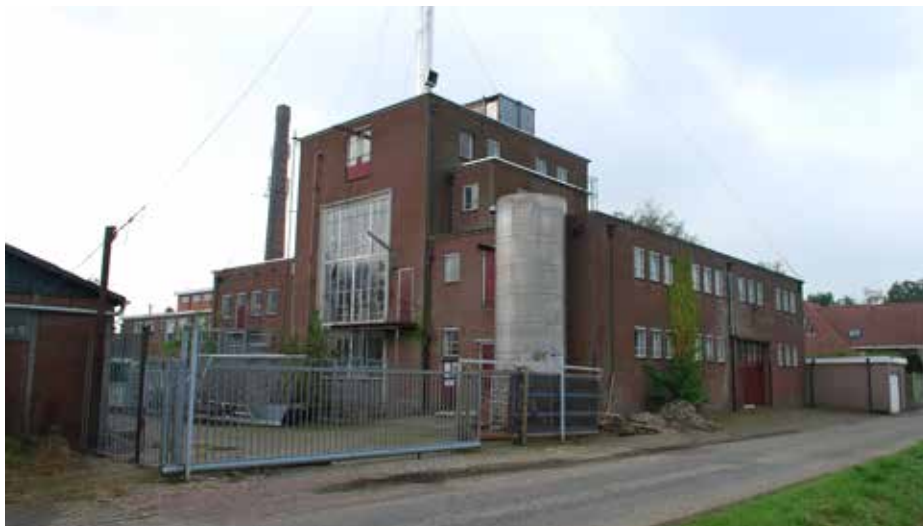
Waardering	Score
Relatie met het landschap / stedenbouwkundige waarden	nvt
Erfstructuur	nvt
Erfinrichting	nvt
Streekeigen verschijningsvorm	nvt
Herkenbaarheid	x Waardevol
Mate van gaafheid	x Waardevol
Architectonische / cultuurhistorische / ensemblewaarde / zeldzaamheid	x Waardevol
Totaalscore	3

Op het perceel naast de Coöperatieve Zuivelfabriek 's-Heerenbroek aan de Bisschopswetering ligt de Melkpoederfabriek. Het is voor de omgeving een markant agrarisch/ industrieel complex. Het is gebouwd in een zakelijke bouwstijl en opgetrokken in metselwerk en staal.

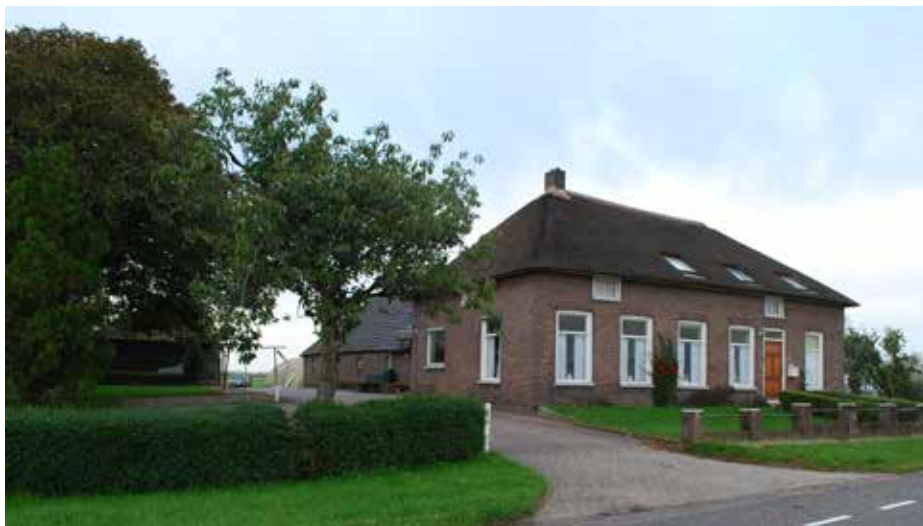
Waardering	Score
Relatie met het landschap / stedenbouwkundige waarden	0 Waarde neutraal
Erfstructuur	x Waardevol
Erfinrichting	x Waardevol
Streekeigen verschijningsvorm	x Waardevol
Herkenbaarheid	x Waardevol
Mate van gaafheid	x Waardevol
Architectonische / cultuurhistorische / ensemblewaarde / zeldzaamheid	x Waardevol
Totaalscore	6

Op het erf staat een T-huisboerderij met bijgebouwen, zoals een stal en een houten schuur. Het voorhuis bestaat uit een asymmetrisch ingedeelde begane grond onder een kapverdieping voorzien van kleine vensters in de voorgevel. Het heeft een rietgedekt schilddak. Het bedrijfs-gedeelte heeft een zadeldak gedekt met pannen. Het volume en de gevels zijn gaaf bewaard gebleven. Het is een mooi voorbeeld van een historische boerderij op een oud erf.

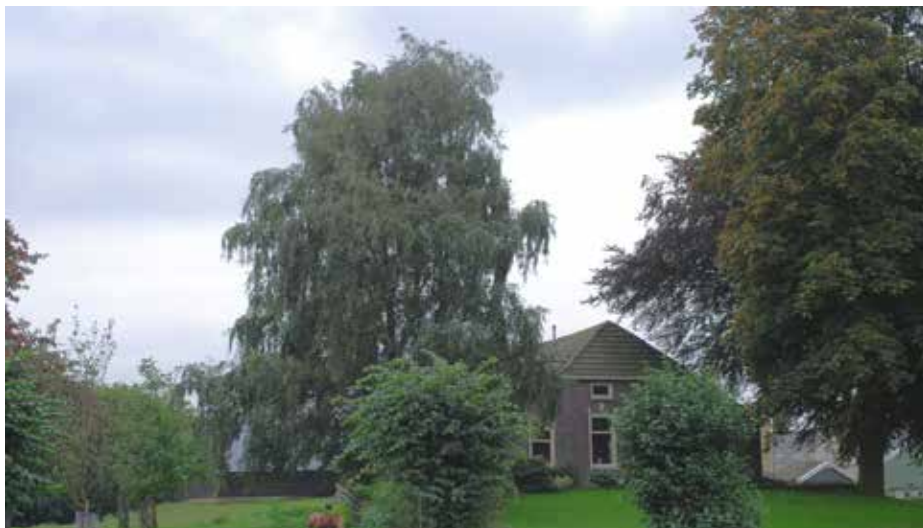
Adres: Mastenbroek, Bisschopswetering 71

Op het erf staat een T-huisboerderij met meerdere bijgebouwen zoals een stal, schuren, een houten schuur en een hooiberg. Het woonhuisgedeelte heeft asymmetrisch ingedeelde gevel onder een schilddak met wolfseinden. Op het voorschild staat een centraal geplaatste dakkapel. Rechts naast de boerderij staat een stal waarvan het voorste deel is opgetrokken uit baksteen en het achterste deel in hout. Het is voorzien van een met smoorde pannen gedekt wolfdak. Links naast de boerderij staat een houten schuur onder een rietgedekt samengesteld dak. Achter de boerderij staat een drieroedige hooiberg. De boerderij en de bijgebouwen zijn grotendeels in hoofdvorm in tact.

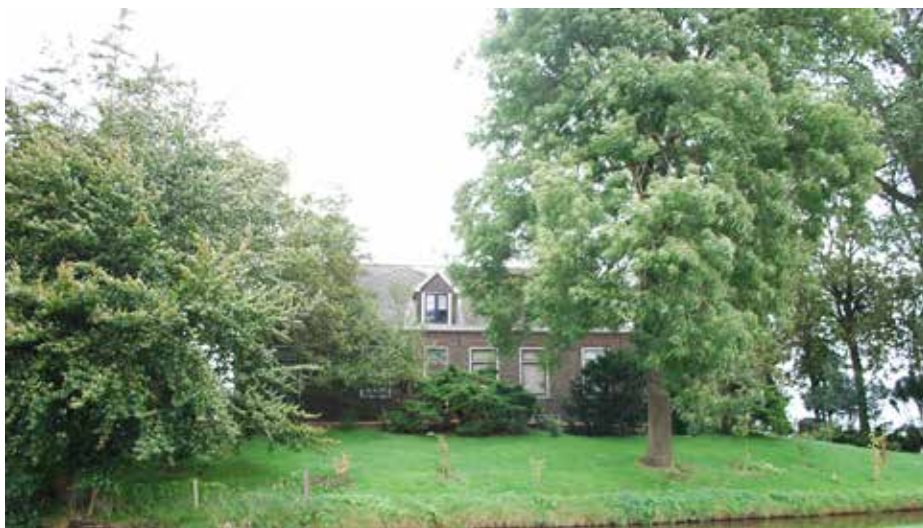
Tabel I - karakteristieke erven en gebouwen, gemeente Kampen

Waardering	Score
Relatie met het landschap / stedenbouwkundige waarden	x Waardevol
Erfstructuur	x Waardevol
Erfinrichting	0? Waarde neutraal
Streekeigen verschijningsvorm	x Waardevol
Herkenbaarheid	x Waardevol
Mate van gaafheid	x Waardevol
Architectonische / cultuurhistorische / ensemblewaarde / zeldzaamheid	x Waardevol
Totaalscore	6

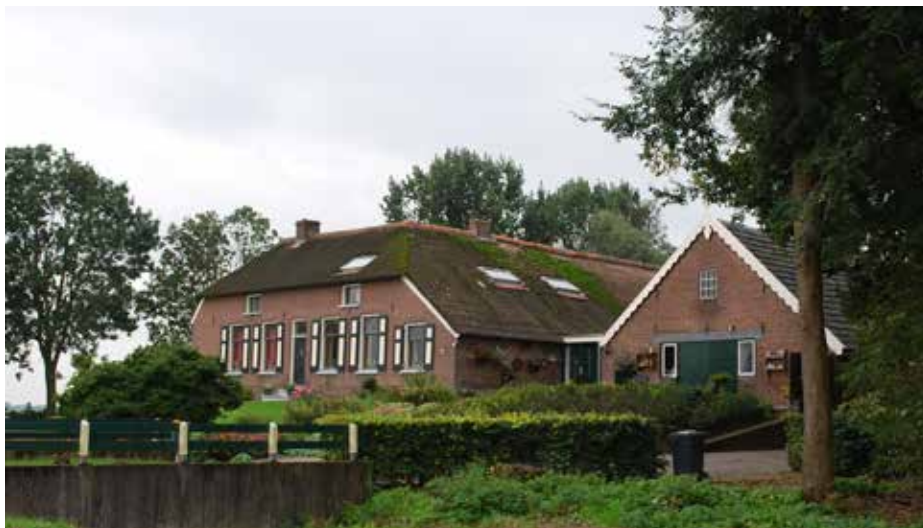
Tabel I - karakteristieke erven en gebouwen, gemeente Kampen

Waardering	Score
Relatie met het landschap / stedenbouwkundige waarden	x Waardevol
Erfstructuur	x Waardevol
Erfinrichting	x Waardevol
Streekeigen verschijningsvorm	x Waardevol
Herkenbaarheid	x Waardevol
Mate van gaafheid	xx? Zeer waardevol
Architectonische / cultuurhistorische / ensemblewaarde / zeldzaamheid	x Waardevol
Totaalscore	8

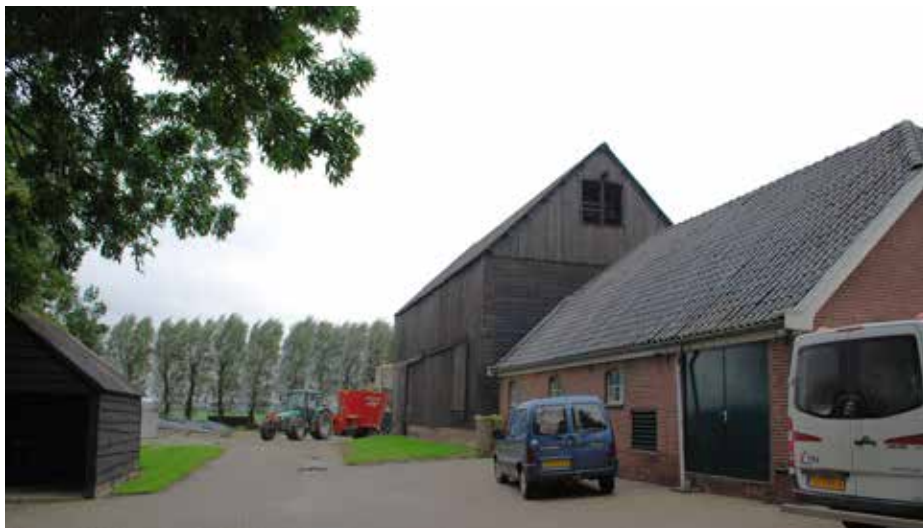
Tabel I - karakteristieke erven en gebouwen, gemeente Kampen

Waardering	Score
Relatie met het landschap / stedenbouwkundige waarden	nvt
Erfstructuur	nvt
Erfinrichting	nvt
Streekeigen verschijningsvorm	0/x Waardevol
Herkenbaarheid	x Waardevol
Mate van gaafheid	x Waardevol
Architectonische / cultuurhistorische / ensemblewaarde / zeldzaamheid	x Waardevol
Totaalscore	4

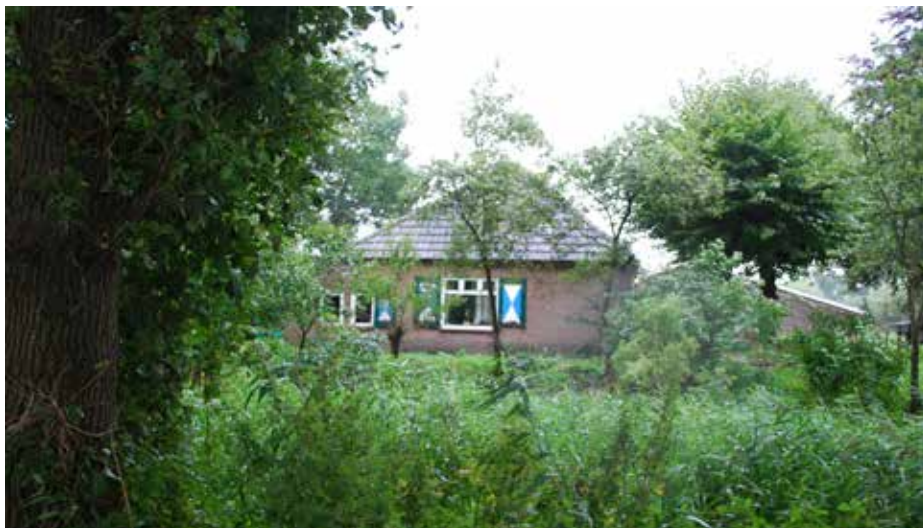
Adres: Zalk, Buckhorsterlaan 2

Waardering	Score
Relatie met het landschap / stedenbouwkundige waarden	x Waardevol
Erfstructuur	0 Waarde neutraal
Erfinrichting	x Waardevol
Streekeigen verschijningsvorm	x Waardevol
Herkenbaarheid	x Waardevol
Mate van gaafheid	x Waardevol
Architectonische / cultuurhistorische / ensemblewaarde / zeldzaamheid	nvt
Totaalscore	5

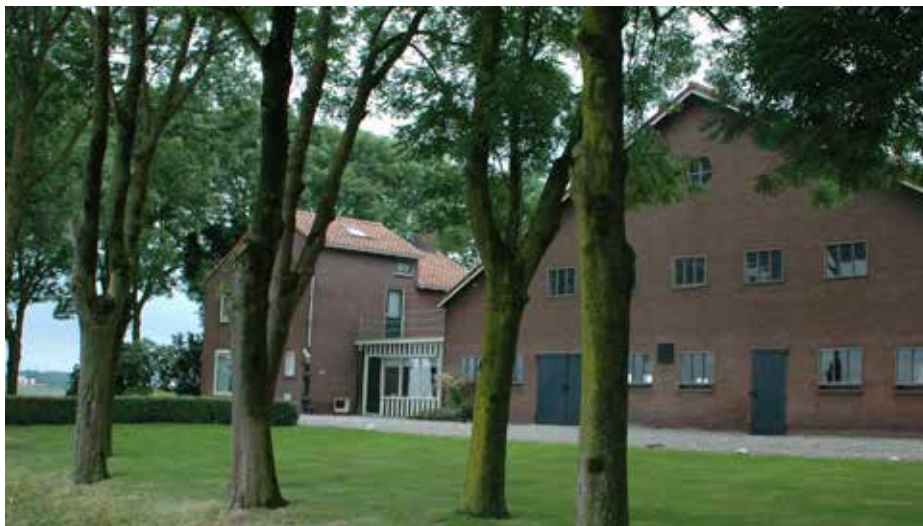
Adres: Kampen, Buitendijksweg 3

Het erf ligt aan de weg en wordt geheel omringd door bijzonder fraaie bomen. Op sommige plekken is sprake van een dubbele bomenrij. Onder de bomen door is zicht op de bebouwing. De bebouwing staat haaks op de weg. De scheiding tussen woon- en bedrijfsgedeelte is aanwezig. Het onbebouwde gedeelte van het erf bestaat voornamelijk uit gras. Voor de woning is een bescheiden siertuin aanwezig. Een voetpad begeleid door een haag loopt naar de voordeur. Voor de woning en de stal ligt grind.

Op het erf staat een wederopbouwboerderij met gelede volumes en een schuur. Het woonhuis is hoog en heeft twee verdiepingen met daarboven een kapverdieping onder een flauw hellend en met rode pannen gedekt zadeldak. Aan één zijde is het huis wat opgehoogd. Met een tussenlid is het woonhuis verbonden met een grote, hoge stal ernaast. De stal heeft een met rode golfplaten gedekt zadeldak. Naast de stal staat een schuur onder een met golfplaten gedekt zadeldak. De volumes zijn vrijwel intact en de gevels zijn redelijk gaaf. De wederopbouw architectuur is duidelijk te herkennen en bijzonder door de ligging van de gebouwen (naast elkaar) en door de grote volumes.

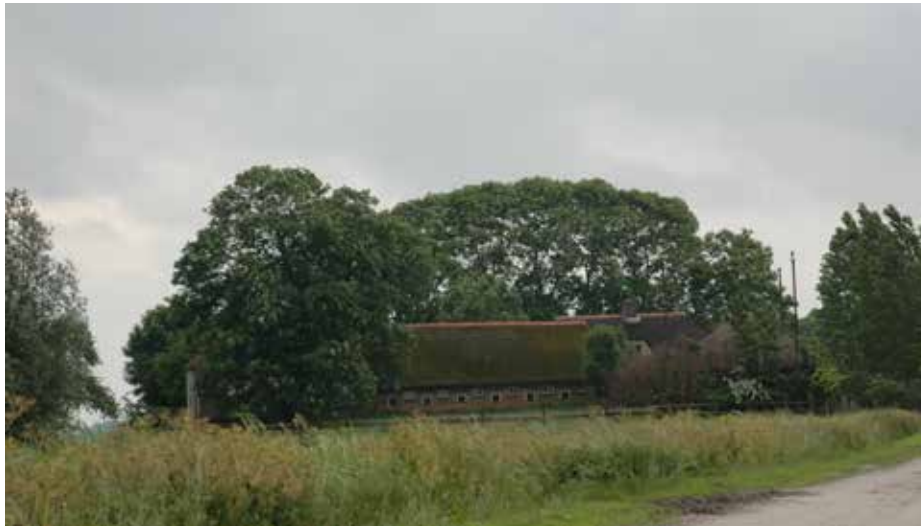
Waardering	Score
Relatie met het landschap / stedenbouwkundige waarden	x Waardevol
Erfstructuur	0 Waarde neutraal
Erfinrichting	0 Waarde neutraal
Streekeigen verschijningsvorm	x Waardevol
Herkenbaarheid	x Waardevol
Mate van gaafheid	x Waardevol
Architectonische / cultuurhistorische / ensemblewaarde / zeldzaamheid	nvt
Totaalscore	5

Het erf ligt op een terp aan de weg en wordt omgeven door bomen. Door de verschillende hoogtes van de bomen vormt het erf een rafelig silhouet. De bebouwing staat parallel aan de kavelrichting. De scheiding tussen woon- en bedrijfsgedeelte is weinig herkenbaar doordat op het oorspronkelijke achtererf een nieuwe woning is gebouwd waarbij ook een siertuin aanwezig is. De erfinrichting op het oorspronkelijke voorerf bestaat uit enkele fruitbomen (restanten van een fruitgaard?) en een markante solitaire boom. Het talud van de terp is hier beplant met gras. Op het erf staat een hallenhuisboerderij met bijgebouwen en een nieuw woonhuis. Het nieuwe woonhuis valt buiten de aanduiding karakteristiek. De boerderij ligt met het bedrijfsgedeelte naar de weg waardoor het woonhuisgedeelte niet goed zichtbaar is. De boerderij bestaat uit één bouwlaag, de gevels van het woongedeelte zijn opgehoogd onder een rietgedekt wolfsdak. Naast de boerderij staat een stal onder een rietgedekt wolfsdak. Verder staat er een hooiberg. De hoofdvolumes zijn in tact en de gevels redelijk gaaf. De stalgevels zijn voorzien van regelmatig geplaatste kleine mestdeuren. Het is een voorbeeld van een historische boerderij op een oud erf.

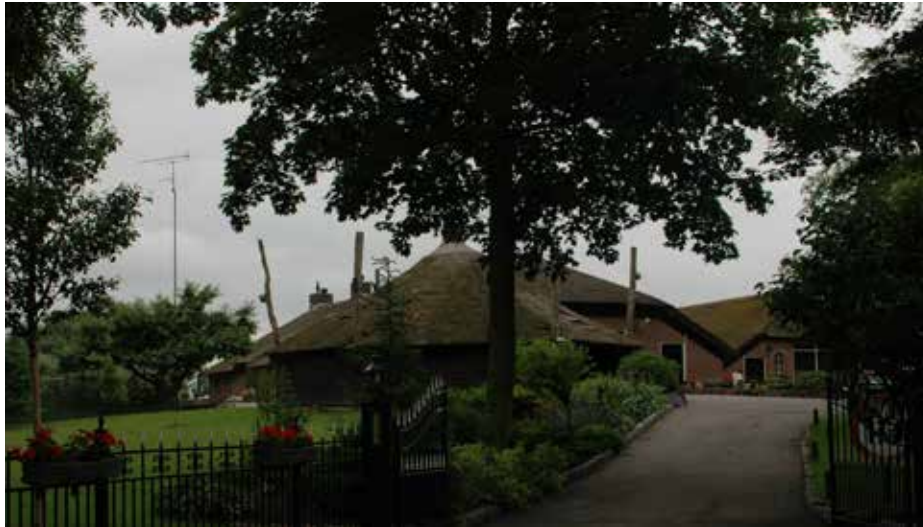
Waardering	Score
Relatie met het landschap / stedenbouwkundige waarden	0 Waarde neutraal
Erfstructuur	x Waardevol
Erfinrichting	x Waardevol
Streekeigen verschijningsvorm	x Waardevol
Herkenbaarheid	x Waardevol
Mate van gaafheid	xx Zeer waardevol
Architectonische / cultuurhistorische / ensemblewaarde / zeldzaamheid	x Waardevol
Totaalscore	8

Op het erf staat een wederopbouwboerderij met gelede volumes. Het woonhuis en de stal liggen parallel aan elkaar en zijn verbonden met een relatief groot tussenlid. Het woonhuis heeft een opvallend hoog, breed en ondiep woonhuis wat het een zekere rijzigheid geeft. Het bestaat uit twee bouwlagen onder een met rode pannen gedekt zadeldak. De stal en het tussenlid zijn lager dan het woonhuis. Het tussenlid bestaat uit één bouwlaag onder een met rode pannen gedekt zadeldak. Aan één zijde is het tussenlid uitgebouwd. De stal erachter bestaat uit één bouwlaag onder een met rode pannen gedekt zadeldak. De bouwvolumes zijn intact en de gevels zijn gaaf, behalve het tussenlid.

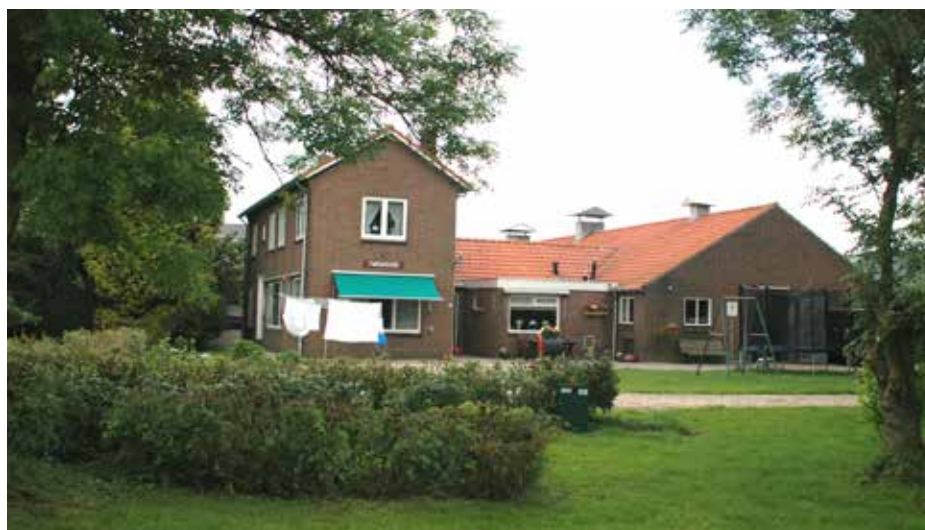
Tabel I - karakteristieke erven en gebouwen, gemeente Kampen

Waardering	Score
Relatie met het landschap / stedenbouwkundige waarden	x Waardevol
Erfstructuur	x Waardevol
Erfinrichting	0 Waarde neutraal
Streekeigen verschijningsvorm	x Waardevol
Herkenbaarheid	x Waardevol
Mate van gaafheid	x Waardevol
Architectonische / cultuurhistorische / ensemblewaarde / zeldzaamheid	nvt
Totaalscore	5

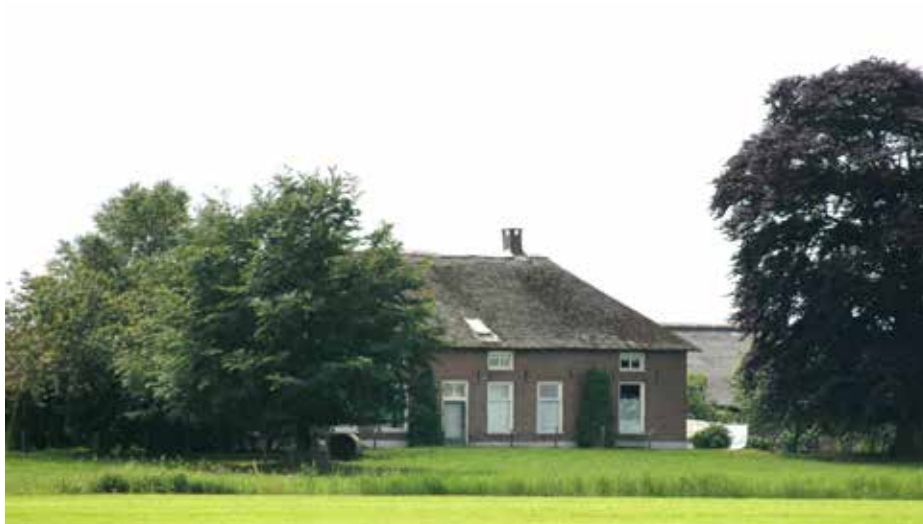
Waardering	Score
Relatie met het landschap / stedenbouwkundige waarden	x Waardevol
Erfstructuur	x Waardevol
Erfinrichting	x? Waardevol?
Streekeigen verschijningsvorm	x Waardevol
Herkenbaarheid	x Waardevol
Mate van gaafheid	x Waardevol
Architectonische / cultuurhistorische / ensemblewaarde / zeldzaamheid	nvt
Totaalscore	6

Op het erf staan een T-huisboerderij en een houten schuur. Het voorhuis bestaat uit één bouwlaag met daarboven een lage kapverdieping met kleine vensters in de gevels. Het heeft een rietgedekte schildkap. Het bedrijfsgebouwen heeft een rietgedekt dak met wolfseind aan de achterzijde. Verder op het erf staat een houten schuur onder een met golfplaten gedekt dak. De hoofdvormen zijn intact en de boerderij is zeer gaaf. Het is een voorbeeld van een historische boerderij op een oud erf.

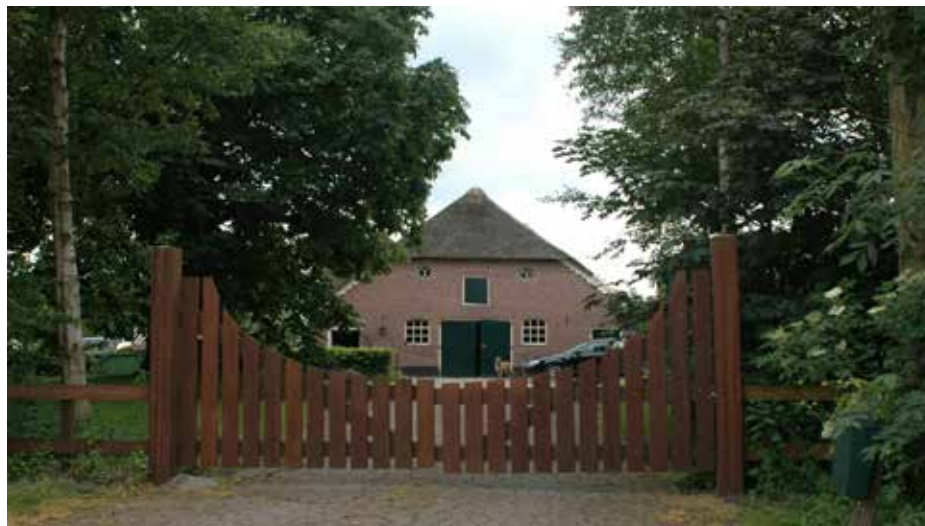
Adres: Zalk, de Belten 8

Het erf ligt op een terp aan de weg. De boerderij zelf ligt op enige afstand van de weg en wordt ontsloten middels een kronkelige inrit die iets verhoogd ligt. Het erf is vrij breed en wordt ingesloten door sloten (kavelgrenzen). Het erf wordt omringd door enige beplanting (bomenrijen en solitairen). De bebouwing ligt haaks op en parallel aan elkaar en de weg. De scheiding tussen woon- en bedrijfsgebouwen is aanwezig. Op het voorerf zijn een siertuin en nutstuin aanwezig. De siertuin is omhaagd. In de siertuin staan een rode beuk en een aantal leilindes bij de voorgevel. De nutstuin bestaat uit een grote boomgaard op de hoek van het erf en nog een rijtje fruitbomen. De grote fruitgaard dient tevens als wei en wordt gedeeltelijk begrensd door bomenrijen. Op het erf staat een hallenhuisboerderij dat bestaat uit één bouwlaag met een lage kapverdieping bij het woonhuisgedeelte. De boerderij heeft een rietgedekt wolfsdak met enkele nieuwe dakkapellen. De vensters in de voorgevel zijn voorzien van luiken. De vensters in de zijgevel zijn gewijzigd. Achter de boerderij staat een kapschuur onder een golfplaten dak. De volumes zijn, ondanks de dakkapellen, redelijk intact en de gevels zijn ondanks enkele aanpassingen gaaf bewaard gebleven. Het is een voorbeeld van een historische boerderij op een oud erf.

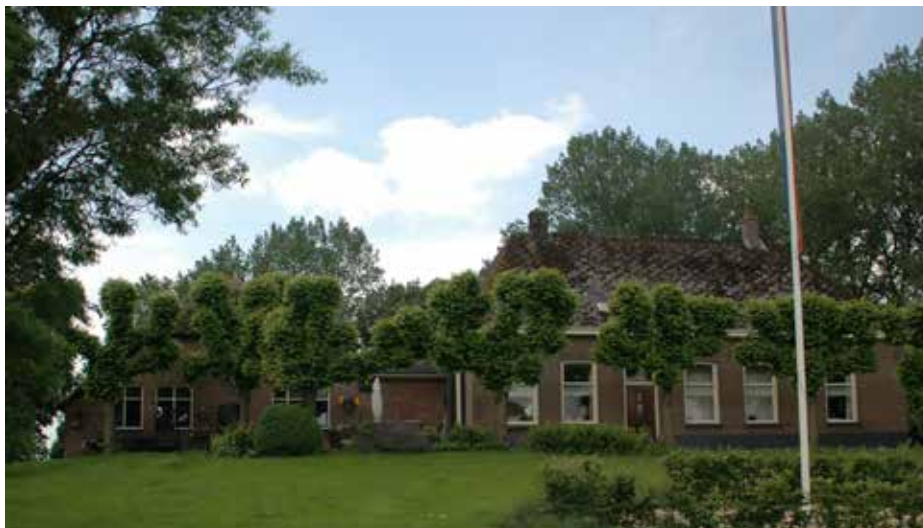
Tabel I - karakteristieke erven en gebouwen, gemeente Kampen

Waardering	Score
Relatie met het landschap / stedenbouwkundige waarden	x Waardevol
Erfstructuur	x Waardevol
Erfinrichting	x Waardevol
Streekeigen verschijningsvorm	x Waardevol
Herkenbaarheid	x Waardevol
Mate van gaafheid	x Waardevol
Architectonische / cultuurhistorische / ensemblewaarde / zeldzaamheid	nvt
Totaalscore	6

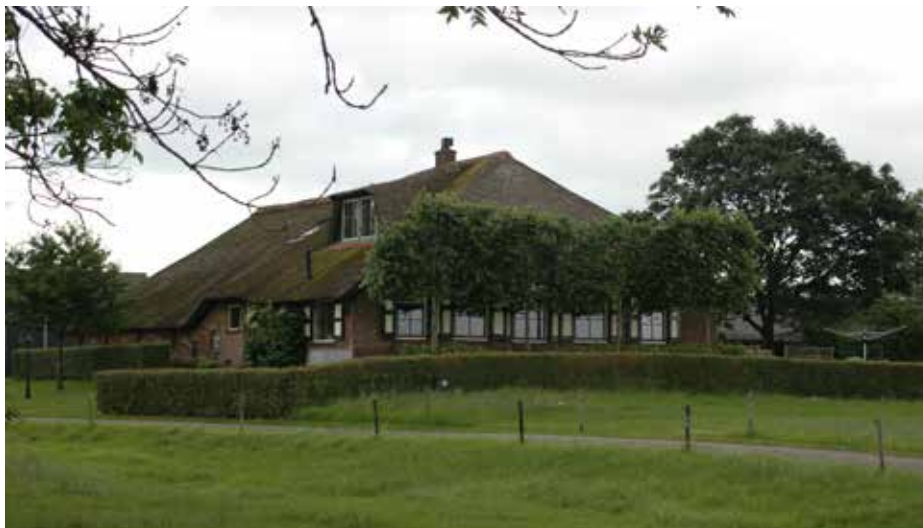
Tabel I - karakteristieke erven en gebouwen, gemeente Kampen

Waardering	Score
Relatie met het landschap / stedenbouwkundige waarden	x Waardevol
Erfstructuur	x Waardevol
Erfinrichting	x Waardevol
Streekeigen verschijningsvorm	x Waardevol
Herkenbaarheid	x Waardevol
Mate van gaafheid	xx Zeer waardevol
Architectonische / cultuurhistorische / ensemblewaarde / zeldzaamheid	nvt
Totaalscore	7

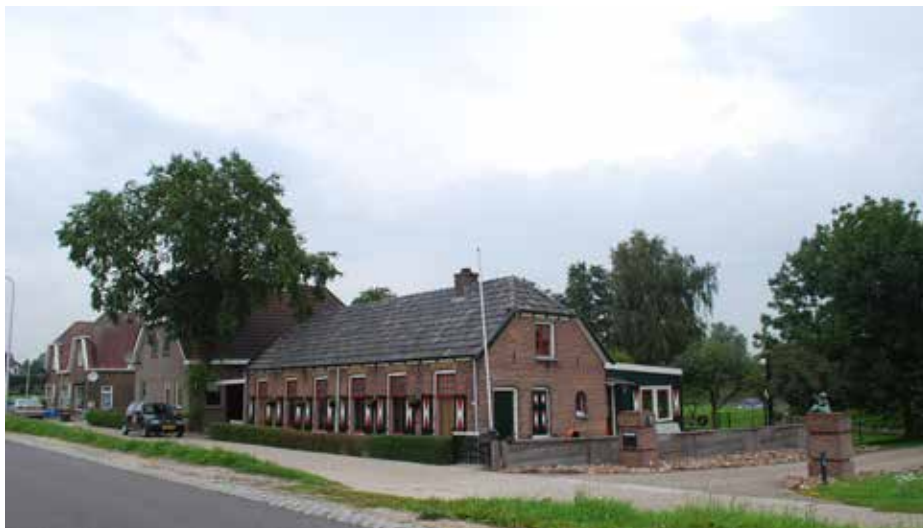
Adres: Kamperveen, de Zande 10 en 12

Op het erf staat een hallenhuisboerderij. De boerderij heeft een begane grond met daarboven een kapverdieping. De boerderij heeft een wolfdak, waarvan het woongedeelte gedekt is met riet en het bedrijfs gedeelte met golfplaat. Naast de boerderij staat een stal onder een met pannen gedekt zadeldak. De hoofdvormen van de boerderij en de stal zijn in tact.

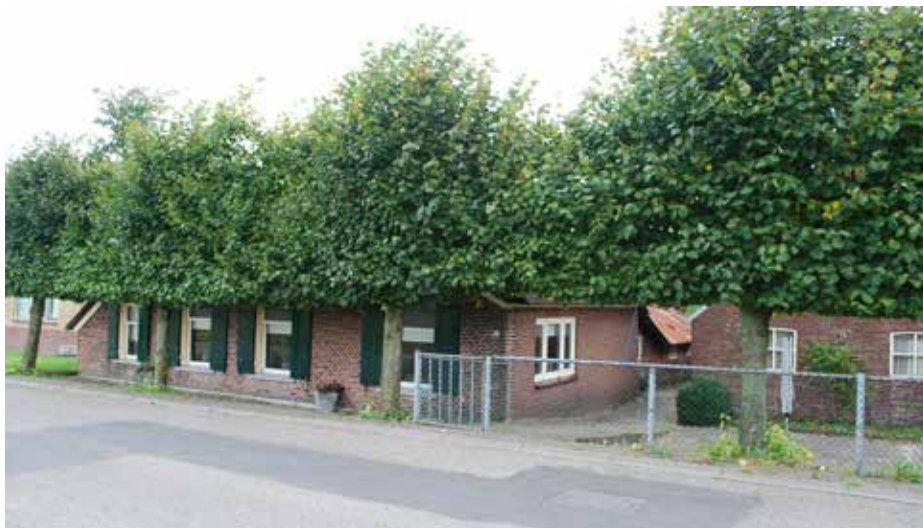
Tabel I - karakteristieke erven en gebouwen, gemeente Kampen

Waardering	Score
Relatie met het landschap / stedenbouwkundige waarden	x Waardevol
Erfstructuur	x Waardevol
Erfinrichting	0 Waarde neutraal
Streekeigen verschijningsvorm	x Waardevol
Herkenbaarheid	x Waardevol
Mate van gaafheid	x Waardevol
Architectonische / cultuurhistorische / ensemblewaarde / zeldzaamheid	nvt
Totaalscore	5

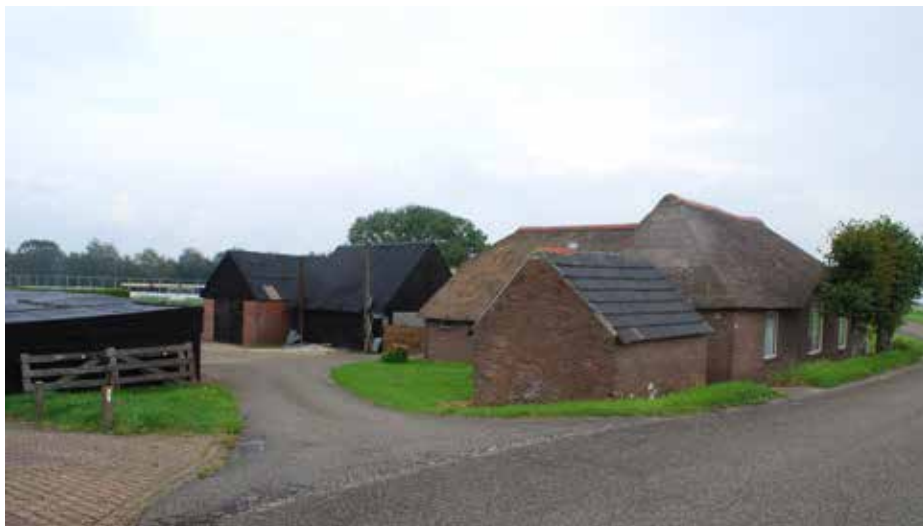
Adres: Wilsum, Dorpsweg 122 en 124

Waardering	Score
Relatie met het landschap / stedenbouwkundige waarden	x Waardevol
Erfstructuur	x Waardevol
Erfinrichting	x Waardevol
Streekeigen verschijningsvorm	x Waardevol
Herkenbaarheid	x Waardevol
Mate van gaafheid	x Waardevol
Architectonische / cultuurhistorische / ensemblewaarde / zeldzaamheid	nvt
Totaalscore	6

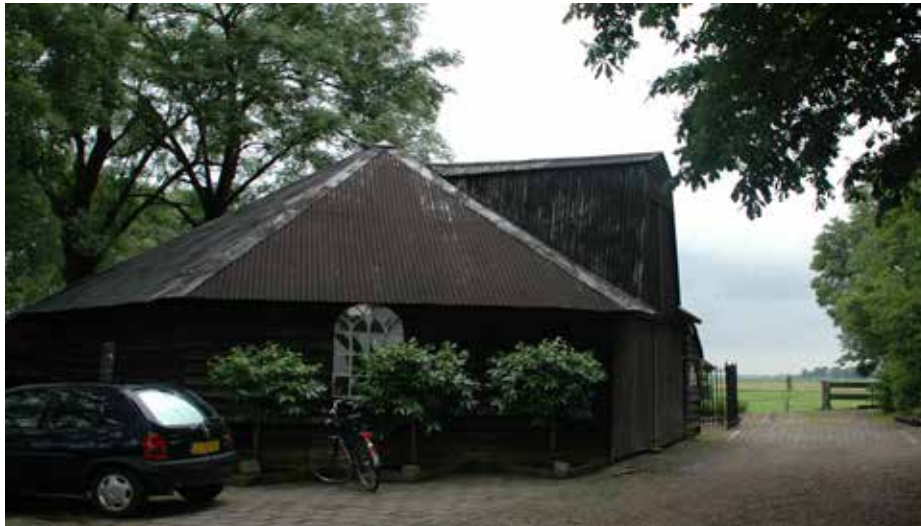
Waardering	Score
Relatie met het landschap / stedenbouwkundige waarden	x Waardevol
Erfstructuur	x Waardevol
Erfinrichting	0 Waarde neutraal
Streekeigen verschijningsvorm	x Waardevol
Herkenbaarheid	x Waardevol
Mate van gaafheid	x Waardevol
Architectonische / cultuurhistorische / ensemblewaarde / zeldzaamheid	x Waardevol
Totaalscore	6

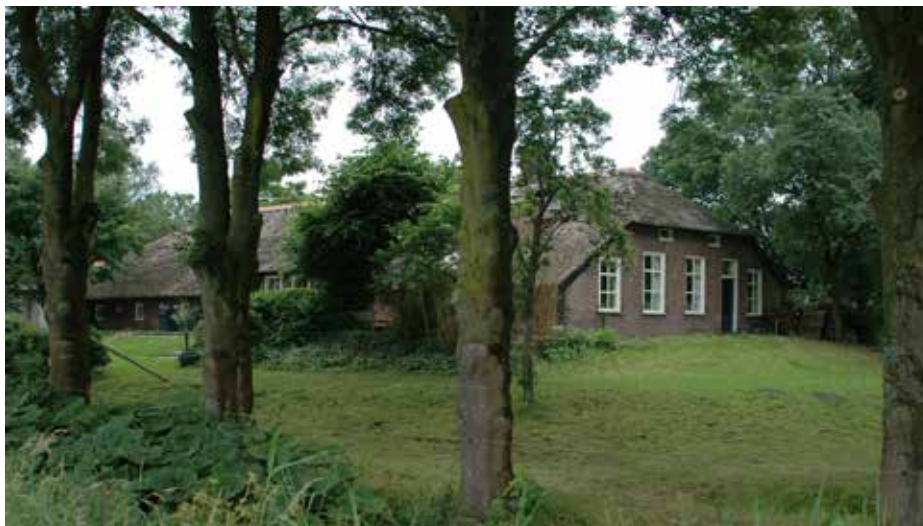
Adres: Kampen, Flevoweg 75

Waardering	Score
Relatie met het landschap / stedenbouwkundige waarden	x Waardevol
Erfstructuur	x Waardevol
Erfinrichting	0/x? Waardevol?
Streekeigen verschijningsvorm	x Waardevol
Herkenbaarheid	x Waardevol
Mate van gaafheid	x Waardevol
Architectonische / cultuurhistorische / ensemblewaarde / zeldzaamheid	x Waardevol
Totaalscore	6,5

Het erf ligt op een terp en wordt grotendeels omzoomd door bomenrijen. Door de ruime omzoming liggen ook enkele weitjes aan de noordzijde binnen de omzoming van bomen. Het erf ligt in het verlengde van de Buitendijksweg. De bebouwing staat parallel aan de weg. De scheiding tussen woon- en bedrijfsgebouwen is nog herkenbaar. Op het achtererf ligt een paardenrijbak. De erfinrichting lijkt verschaald. Het voorerf bestaat voornamelijk uit gras (gazon/weitje) met wat sierplanten aan de zijkant van het woongedeelte van de boerderij.

Op het erf staat een hallenhuisboerderij met bijgebouwen. De boerderij bestaat uit één bouwlaag met lage kapverdieping bij het woonhuis gedeelte, voorzien van kleine vensters in de voorgevel. Het is gedekt met een rieten wolfsdak. Aan de achterzijde van de boerderij bevindt zich een uitbouw voorzien van een plat dak. Aan één zijgevel is de muur wat opgehoogd ten behoeve van een deur en wat vensters. Achter op het erf staan twee hooibergen waarvan één koekoeksberg met grijperkast die is voorzien van een golfplaten dak. De andere hooiberg heeft een rieten dak. Beide hooibergen zijn voorzien van houten gevelmuren en zijn in gebruik als kantoor en schuur. De volumes zijn intact en de gevels van de boerderij zijn erg gaaf. Het is een voorbeeld van een historische boerderij op een oud erf.

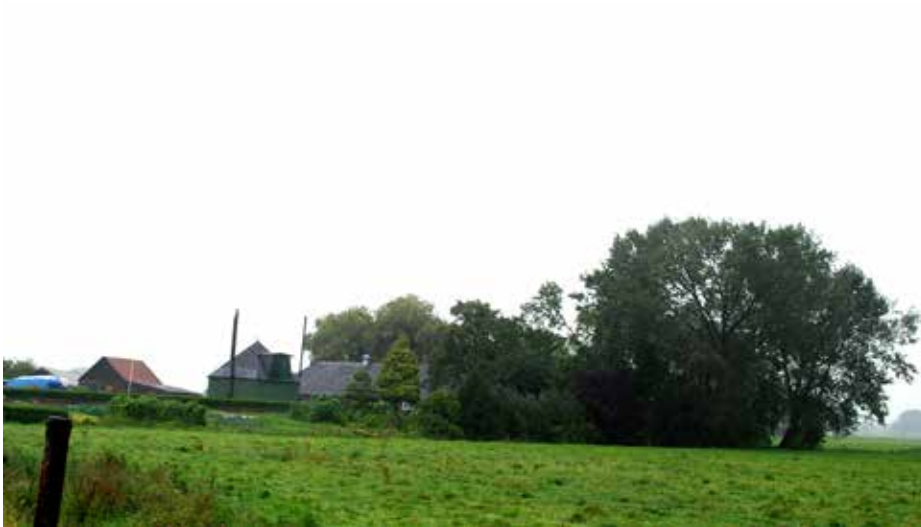
Adres: IJsselmuiden, Frieseweg 19

Het erf ligt op een terp langs het Ganzendiep. De gebouwen lijken willekeurig geplaatst te zijn (de gebouwen staan in een losse strooiing), aan weerszijden van een pad. De traditionele indeling in voor-, zij- en achtererf is hierdoor niet heel sterk gescheiden van elkaar maar is wel herkenbaar. De beplanting lijkt te bestaan uit o.a. een siertuin met solitaire bomen in het gras, een omhaagde moestuin (?) en een erfbosje.

Op het erf staat een hallenhuisboerderij met bijgebouwen zoals twee schuren en een drieroe-dige hooiberg. De boerderij is voorzien van een met pannen gedekt wolfdak. De hooiberg is een zogenoemde koekoekberg met grijperkast welke typisch is voor het gebied langs de oude Zuiderzeekust maar inmiddels niet veel meer voorkomt. De hoofdvorm van de boerderij en de bijgebouwen zijn in tact.

Waardering	Score
Relatie met het landschap / stedenbouwkundige waarden	x Waardevol
Erfstructuur	x Waardevol
Erfinrichting	x Waardevol
Streekeigen verschijningsvorm	x Waardevol
Herkenbaarheid	x Waardevol
Mate van gaafheid	?
Architectonische / cultuurhistorische / ensemblewaarde / zeldzaamheid	nvt
Totaalscore	5

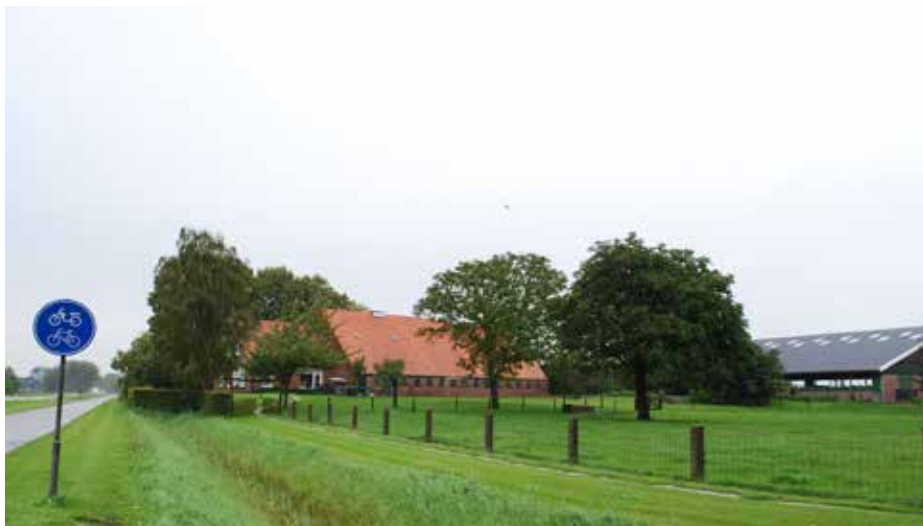
Adres: Kampen, Frieseweg 21

Waardering	Score
Relatie met het landschap / stedenbouwkundige waarden	x Waardevol
Erfstructuur	x Waardevol
Erfinrichting	xx Zeer waardevol
Streekeigen verschijningsvorm	x Waardevol
Herkenbaarheid	x Waardevol
Mate van gaafheid	x Waardevol
Architectonische / cultuurhistorische / ensemblewaarde / zeldzaamheid	nvt
Totaalscore	7

Het erf ligt op een lage terp aan de weg in de polder Kampereiland en wordt deels omkaderd door singels/bomenrijen. De gebouwen liggen haaks op en parallel aan elkaar en ze zijn schuin naar de weg gericht. De traditionele indeling in voor-, zij- en achtererf is aanwezig. Op het voorerf is een siertuin aanwezig in combinatie met een nutstuin. De nutstuin bestaat uit een fruitgaard. De siertuin bestaat uit gras, borders, solitaire bomen en hagen (met hekje). Op het erf staat een wederopbouwboerderij met bijgebouwen zoals een stal en enkele nieuwe schuren. De boerderij is een kop-romp type. Het woonhuis bestaat uit een begane grond met daarboven een ruime kapverdieping. Het woonhuis en het bedrijfsgedeelte zijn beide voorzien van een zadeldak, gedekt met rode pannen. Naast de boerderij staat een stal die ook voorzien is van een met rode pannen gedekt zadeldak. De boerderij is door een tussenlid verbonden met de stal. De boerderij en de stal zijn in geringe mate aangepast. De hoofdvorm van de volumes en de gevels zijn grotendeels bewaard gebleven.

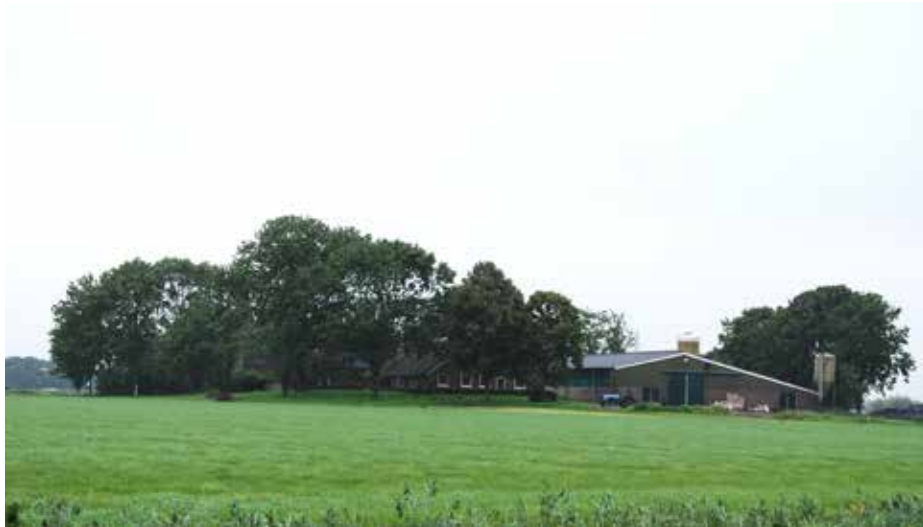
Adres: Kampen, Frieseweg 29

Het erf ligt in de polder Kampereiland, vlakbij een waterloop. Het ligt op een terp, op enige afstand van de weg. Het erf wordt omringd door een rafelig silhouet van bomen. Aan de achterzijde lijkt het silhouet te zijn opengeboken in verband met uitbreiding van het erf. De gebouwen staan haaks op en parallel aan elkaar. De achterzijde is gericht naar de inrit, de voorzijde naar het landschap. Op het voorerf lijkt een haag bij de voorgevel van het hoofdvolume aanwezig te zijn. Het talud bestaat uit gras, een siertuin lijkt te ontbreken.

Op het erf staat een hallenhuiskoerderij met een stal en een houten schuur. Aan de achterzijde van het erf staan enkele nieuwe bijgebouwen en schuren. Het woongedeelte van de boerderij heeft een begane grond en een kapverdieping. De boerderij is voorzien van een wolfdak gedekt met riet. De stal ernaast heeft eveneens een met rietgedekt wolfdak. De hoofdvorm van de gebouwen is in tact. De gevels zijn door hun ligging niet geheel zichtbaar maar lijken eveneens redelijk in tact.

Waardering	Score
Relatie met het landschap / stedenbouwkundige waarden	xx Zeer waardevol
Erfstructuur	0? Waarde neutraal
Erfinrichting	x Waardevol
Streekeigen verschijningsvorm	x Waardevol
Herkenbaarheid	x Waardevol
Mate van gaafheid	x Waardevol
Architectonische / cultuurhistorische / ensemblewaarde / zeldzaamheid	x Waardevol
Totaalscore	7

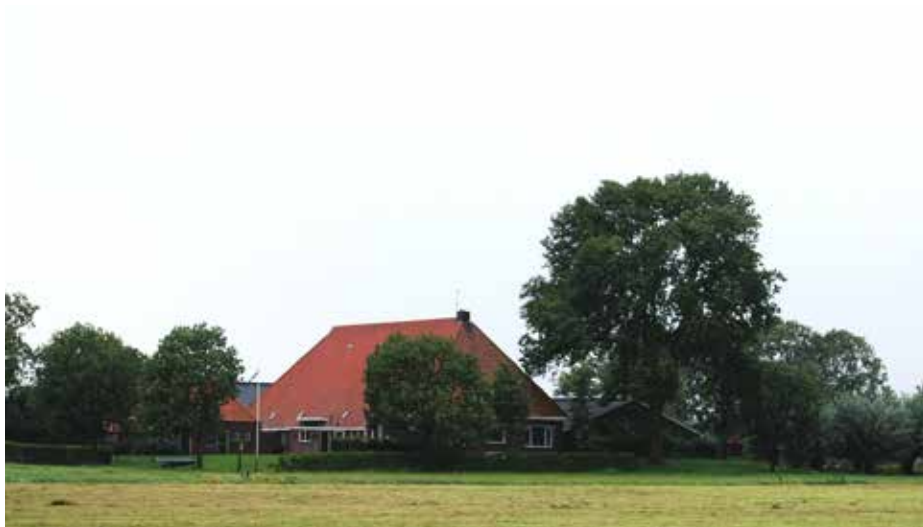
Adres: Kampen, Frieseweg 31

Het erf ligt (op een lage terp?) in het noordelijk deel van de polder kampereiland. Het erf wordt ingeklemd door sloten (kavelgrenzen) en ligt op enige afstand van de weg. Enkele van deze sloten worden begeleidt door beplanting (singels en bomenrijen). De gebouwen staan parallel aan elkaar en haaks op de inrit. De achterzijde van het erf is gericht op de inrit, de voorzijde naar het landschap. De traditionele indeling in voor-, zij- en achtererf is aanwezig. Op het voorerf lijkt een siertuin in combinatie met een nutstuin (fruitbomen) aanwezig te zijn. De siertuin bestaat uit gras, borders, solitaire bomen en hagen.

Op het erf staat een wederopbouwboerderij met een stal. De boerderij heeft één bouwlaag onder een groot schilddak voorzien van rode pannen. Het woonhuisgedeelte is voorzien van een centraal geplaatste dakkapel. Naast de boerderij staat een kleine stal, die voorzien is van een identieke kap. De volumes zijn gaaf bewaard gebleven en de gevels lijken in tact. De wederopbouwarchitectuur is goed herkenbaar en gaaf gebleven.

Waardering	Score
Relatie met het landschap / stedenbouwkundige waarden	x Waardevol
Erfstructuur	x Waardevol
Erfinrichting	xx? Zeer waardevol
Streekeigen verschijningsvorm	x Waardevol
Herkenbaarheid	x Waardevol
Mate van gaafheid	x Waardevol
Architectonische / cultuurhistorische / ensemblewaarde / zeldzaamheid	nvt
Totaalscore	7

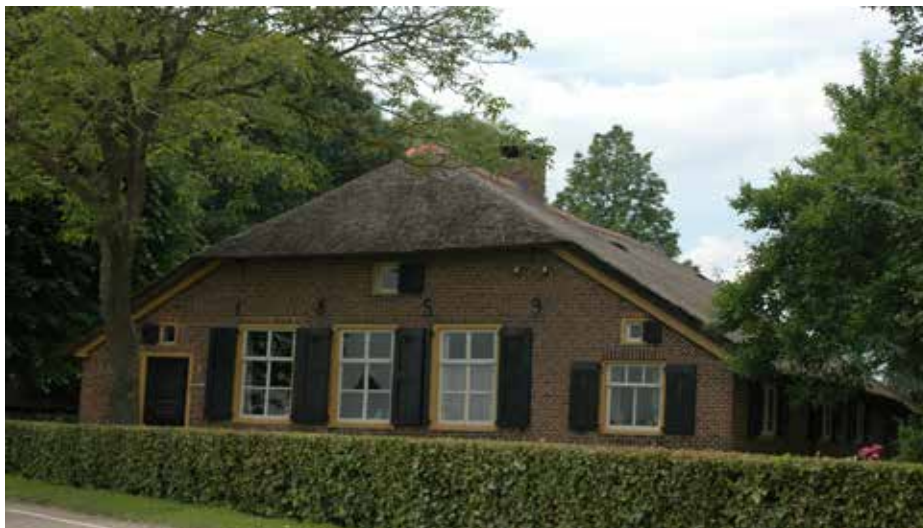
Adres: Zalk, Gelderse Kade 3

Het erf ligt in een flauwe bocht op de grens tussen de provincies Overijssel en Gelderland. Het heeft een driehoekige vorm en wordt grotendeels omringd door beplanting. De bebouwing staat parallel aan elkaar, de voorgevel is vanuit de flauwe bocht (komende vanuit het oosten) goed zichtbaar. De scheiding tussen woon- en bedrijfsgedeelte is nog herkenbaar, hoewel het lijkt dat op het achtererf ook enige sierbeplanting is aangelegd (het achtererf is niet goed zichtbaar). Op het voorerf is een sobere siertuin aanwezig, met gazon en enkele solitaire bomen, die aan de wegzijde wordt begrensd door een haag.

Op het erf staat een hallenhuisboerderij uit 1859, te zien aan de ankers in de voorgevel. De boerderij bestaat uit één bouwlaag. Het woonhuisgedeelte heeft een lage kapverdieping voorzien van enkele hele kleine vensters in de voorgevel. De gevels zijn wat gewijzigd ten behoeve van de woonfunctie. De boerderij heeft een rieten wolfsdak. Het hoofdvolume van de boerderij is intact en de gevels zijn relatief gaaf bewaard gebleven. Het is een voorbeeld van een historische boerderij.

Waardering	Score
Relatie met het landschap / stedenbouwkundige waarden	x Waardevol
Erfstructuur	x Waardevol
Erfinrichting	0 Waarde neutraal
Streekeigen verschijningsvorm	x Waardevol
Herkenbaarheid	x Waardevol
Mate van gaafheid	x Waardevol
Architectonische / cultuurhistorische / ensemblewaarde / zeldzaamheid	nvt
Totaalscore	5

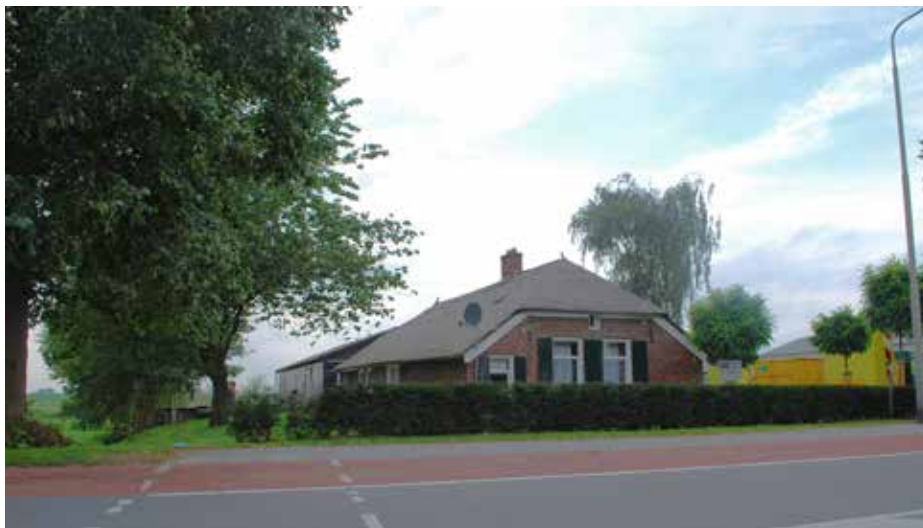
Adres: Grafhorst, Grafhorsterweg 22 a

Het erf ligt aan de weg, ten zuiden van een groot bedrijf. De achterzijde van het erf is niet goed zichtbaar maar lijkt erg kaal. De zuidzijde van het erf wordt begrensd door een bomenrij. De gebouwen staan haaks op de weg en parallel aan de kavelgrenzen. De traditionele indeling in voor-, zij- en achtererf is herkenbaar. Op het voorerf is een siertuin aanwezig die bestaat uit gras, een solitaire boom, bolboompjes en een haag.

Op het erf staat een kleine hallenhuisboerderij met een éénroedige hooiberg. Het woongedeelte heeft één bouwlaag met daarboven een kleine kapverdieping voorzien van een klein venster in de voorgevel. De boerderij heeft een rietgedekt wolfdak. De hoofdvorm van de boerderij en de hooiberg zijn in tact. De gevels van de boerderij zijn ondanks enkele aanpassingen relatief gaaf.

Waardering	Score
Relatie met het landschap / stedenbouwkundige waarden	? Waarde onbekend
Erfstructuur	x Waardevol
Erfinrichting	0 Waarde neutraal
Streekeigen verschijningsvorm	x Waardevol
Herkenbaarheid	x Waardevol
Mate van gaafheid	x Waardevol
Architectonische / cultuurhistorische / ensemblewaarde / zeldzaamheid	x Waardevol
Totaalscore	5

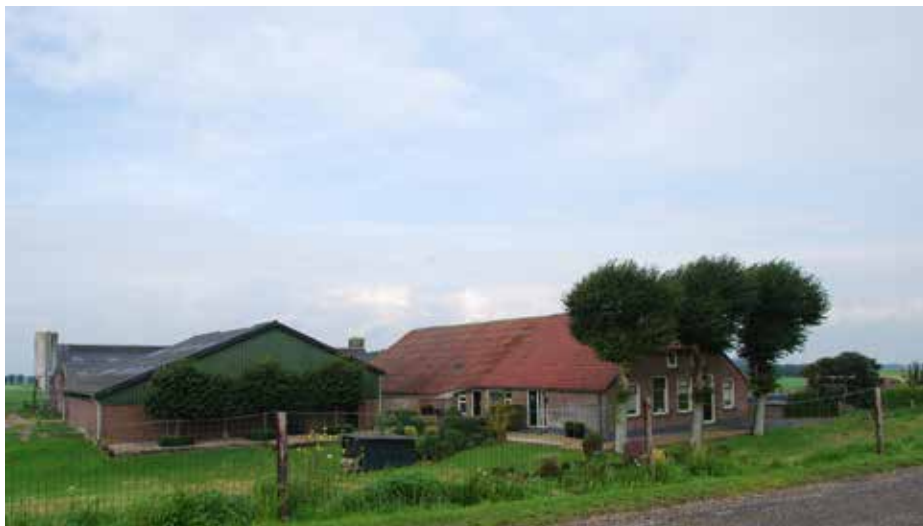
Adres: Wilsom, Harsenhorsterweg 2

Het erf ligt direct onderaan de dijk. Het erf ligt ingeklemd tussen sloten (kavelgrenzen). De gebouwen staan haaks op en parallel aan elkaar en de dijk en de verkavelingssloten. Het erf is gericht naar de dijk, het hoofdvolume is gericht op de weg. De traditionele indeling in voor-, zij- en achtererf is herkenbaar. Op het voorerf is een siertuin aanwezig die bestaat uit gras, knotbomen en leibomen bij de kopgevels van hoofdgebouw en bijgebouw, borders en grind.

Op het erf staat een hallenhuisboerderij. Het woongedeelte van de boerderij heeft één bouwlaag met daarboven een kapverdieping. De boerderij is voorzien van een wolfdak, waarvan het woongedeelte gedekt is met rode pannen en het bedrijfs gedeelte voorzien is van rode golfplaten. De hoofdvorm van de boerderij is in tact, de gevels zijn ondanks enkele aanpassingen redelijk gaaf.

Waardering	Score
Relatie met het landschap / stedenbouwkundige waarden	x Waardevol
Erfstructuur	x Waardevol
Erfinrichting	0 Waarde neutraal
Streekeigen verschijningsvorm	x Waardevol
Herkenbaarheid	x Waardevol
Mate van gaafheid	x Waardevol
Architectonische / cultuurhistorische / ensemblewaarde / zeldzaamheid	nvt
Totaalscore	5

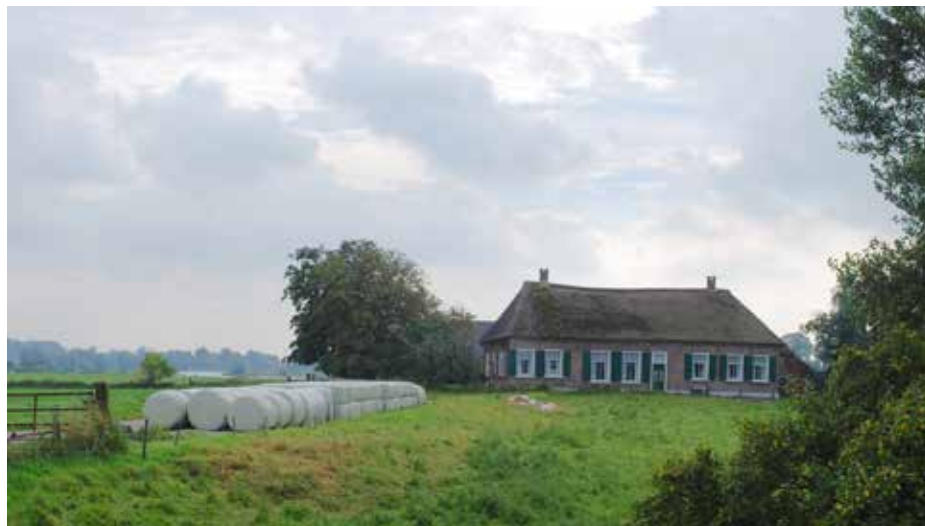
Adres: Wilsum, Harsenhorsterweg 3

Waardering	Score
Relatie met het landschap / stedenbouwkundige waarden	x Waardevol
Erfstructuur	x Waardevol
Erfinrichting	x Waardevol
Streekeigen verschijningsvorm	x Waardevol
Herkenbaarheid	x Waardevol
Mate van gaafheid	x Waardevol
Architectonische / cultuurhistorische / ensemblewaarde / zeldzaamheid	x Waardevol
Totaalscore	7

Het erf ligt (op een lage terp?) aan de zuidkant van de dijk en ligt daardoor buitendijks. Het erf ligt op enige afstand tot de weg/dijk. Het erf is met de achterzijde naar de inrit gericht. De gebouwen staan haaks op en parallel aan elkaar, het hoofdvolume is gericht naar de dijk. Rond het erf staan bomen, zoals markante laanbomen langs een deel van de inrit, solitaire boom bij het hoofdvolume en knotbomen langs kavelgrenzen. De traditionele indeling in voor-, zij- en achtererf is aanwezig. Op het voorerf is een siertuin in combinatie met een nutstuin (moestuin) aanwezig.

Op het erf staat een T-huisboerderij met stal. Het woonhuis heeft één bouwlaag en is deels onderkelderd. Het is overkapt met een rietgedekt schilddak. De voorgevel is asymmetrisch ingedeeld en heeft vensters van variërend formaat. Het bedrijfsgedeelte heeft een rietgedekt zadeldak met wolfseind. Naast de boerderij bevindt zich een stal, die voorzien is van een wolfdak, gedekt met golfplaten.

De boerderij is gaaf zowel in hoofdvorm als de gevels. De boerderij is vermoedelijk bouwhistorisch interessant, vanwege de ouderdom.
