INVENTARISATIE KARAKTERISTIEKE ERVEN EN PANDEN BINNEN HET NATIONAAL LANDSCHAP IJSSELDDELTA

GEMEENTEN KAMPEN EN ZWARTEWATERLAND & OVERIG GRONDGEBIED GEMEENTE ZWARTEWATERLAND

Titel: Inventarisatie karakteristieke erven en panden binnen het
Nationaal Landschap IJsseldelta gemeente Kampen en
Zwartewaterland & overig grondgebied gemeente
Zwartewaterland

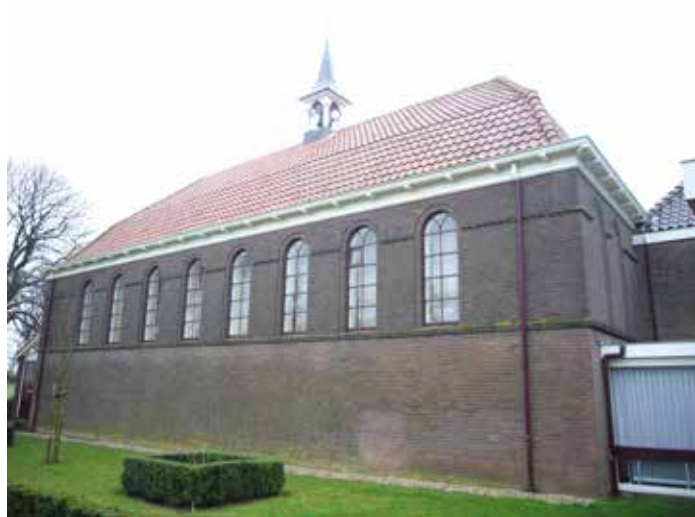
Adres: Kampen, Heultjesweg 10

Waardering	Score
Relatie met het landschap / stedenbouwkundige waarden	nvt
Erfstructuur	nvt
Erfinrichting	nvt
Streekeigen verschijningsvorm	nvt
Herkenbaarheid	x Waardevol
Mate van gaafheid	x Waardevol
Architectonische / cultuurhistorische / ensemblewaarde / zeldzaamheid	xxx Zeer waardevol
Totaalscore	4

Op de terp aan de Heultjesweg staat de Eilanderkerk die haar oorsprong in de 17de eeuw heeft. In de 18de en 19de eeuw is de kerk gewijzigd tot de huidige vorm. Het is een eenvoudige, éénbeukige kerk op een rechthoekige plattegrond. De gevels zijn opgetrokken in baksteen, voorzien van een hoge plint. De plint heeft aan de bovenzijde een bakstenen waterlijst. Daarboven bevinden zich rondboogvensters in de zijgevels en rondboog blindvensters in de voorgevel. De vensters en blindnissen zijn voorzien van sobere baksteen omlijstingen. De gevel heeft op deze hoogte een zaagtandlijst. Het muurwerk wordt aan de bovenzijde afgesloten door een gootlijst en goot ondersteund door klossen. De kerk heeft een met rode pannen gedekt geknikt dak dat is voorzien van een centraal geplaatste houten dakruiter met kleine spits. Het volume en de gevels zijn gaaf. Wellicht zijn er nog onderdelen van de 17de eeuwse voorganger aanwezig. De kerk is vanwege zijn ligging op een hoge terp in het vrij open landschap en het hoge en grote volume een beeldbepalend pand en karakteristiek voor een dorpsgemeenschap.

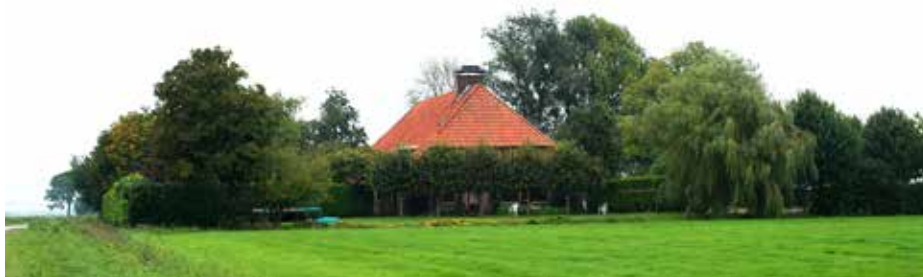
Adres: Kampen, Heultjesweg 27

Waardering	Score
Relatie met het landschap / stedenbouwkundige waarden	x Waardevol
Erfstructuur	x? Waardevol
Erfinrichting	0 Waarde neutraal
Streekeigen verschijningsvorm	x Waardevol
Herkenbaarheid	x Waardevol
Mate van gaafheid	x Waardevol
Architectonische / cultuurhistorische / ensemblewaarde / zeldzaamheid	nvt
Totaalscore	5

Het erf ligt aan de weg in de polder kampereiland en wordt aan enkele zijden ingeklemd door sloten (kavelgrenzen). Het erf heeft vanwege de hoeveelheid bomen en hagen een groen karakter. De gebouwen staan haaks op en parallel aan elkaar en de weg. De traditionele indeling in voor-, zij- en achtererf is nog herkenbaar. Op het erf zijn een paardenrijbak en een grote parkeerplaats? aanwezig. Op het voor- en zijerf zijn veel strakke, hoge hagen aanwezig die als het ware kamers vormen. Binnen één van die kamers bevindt zich de siertuin, die zich opent naar het landschap toe. Voor de voorgevel van het hoofdvolume staan knot-/leibomen. Op het erf staat een wederopbouwboerderij. Het woongedeelte bestaat uit één bouwlaag met ruime kapverdieping. De boerderij is voorzien van een wolfdak gedekt met rode pannen. Door de ligging en de struiken is het erf niet goed zichtbaar. Het hoofdvolume lijkt in tact.

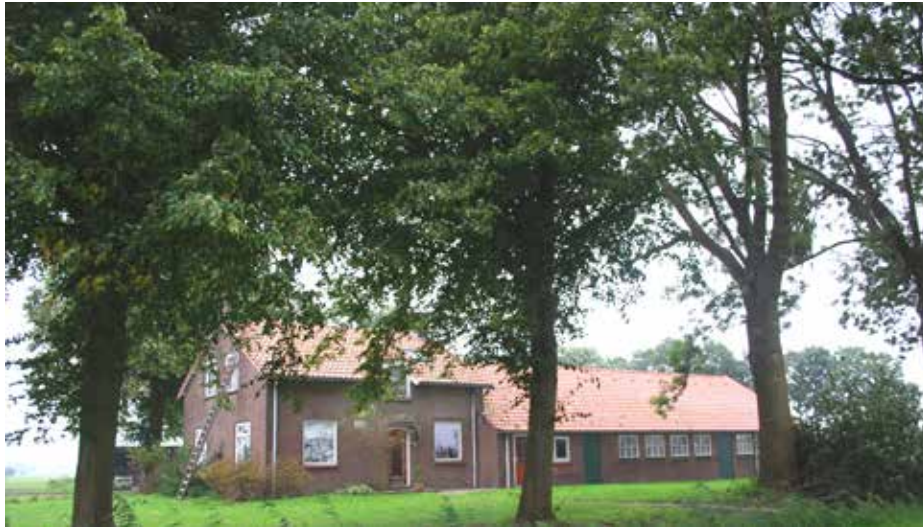
Adres: Kampen, Heultjesweg 30

Waardering	Score
Relatie met het landschap / stedenbouwkundige waarden	x Waardevol
Erfstructuur	x Waardevol
Erfinrichting	0 Waarde neutraal
Streekeigen verschijningsvorm	x Waardevol
Herkenbaarheid	x Waardevol
Mate van gaafheid	x Waardevol
Architectonische / cultuurhistorische / ensemblewaarde / zeldzaamheid	nvt
Totaalscore	5

Het erf ligt aan de weg in de polder kampereiland. Het erf heeft een rechthoekige vorm en ligt parallel aan de weg. Het wordt begrensd door sloten, bomenrijen en de weg. De gebouwen liggen parallel aan de weg, het hoofdvolume is naar het zuiden gericht. De inrit leidt naar het achtererf. De traditionele indeling in voor-, zij- en achtererf is herkenbaar. Het voorerf bestaat voornamelijk uit gras, met enkele solitaire bomen en een border.

Op het erf staat een wederopbouwboerderij met gelede bouwvolumes en achter op het erf een schuur of stal. Er is een duidelijke samenhang aanwezig tussen de gebouwen (ensemble van gebouwen). Het woonhuis heeft één bouwlaag onder een flauw hellend, met rode pannen gedekt zadeldak. Aan de zijgevel hiervan is de stal, als een afzonderlijk volume op een T-vormig plattegrond gebouwd. De stal is lager dan het woonhuis. Aan de achterzijde van de stal bevindt zich een volume dat haaks op de stal staat. De bouwvolumes van de stal zijn voorzien van met rode pannen gedekte zadeldaken. Aan de achterzijde staat een stal of schuur onder een met rode pannen gedekt zadeldak. De volumes zijn geheel in tact en de wederopbouw architectuur is gaaf bewaard gebleven.

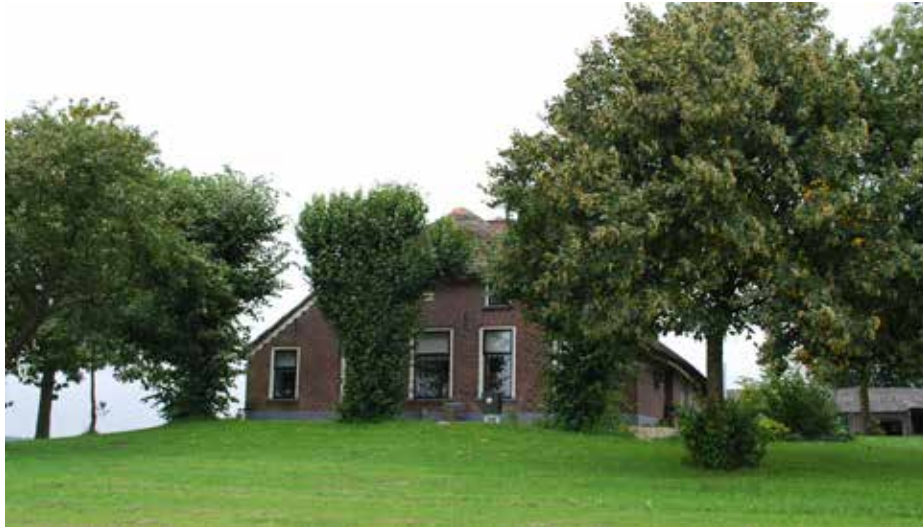
Adres: Kampen, Heultjesweg 32

Waardering	Score
Relatie met het landschap / stedenbouwkundige waarden	x Waardevol
Erfstructuur	x Waardevol
Erfinrichting	x Waardevol
Streekeigen verschijningsvorm	x Waardevol
Herkenbaarheid	x Waardevol
Mate van gaafheid	x Waardevol
Architectonische / cultuurhistorische / ensemblewaarde / zeldzaamheid	x Waardevol
Totaalscore	7

Het erf ligt op een terp aan de weg in de polder kampereiland. Het heeft een rechthoekige vorm en wordt begrensd door sloten, bomenrijen en de weg. Het erf is gericht naar de weg, de gebouwen staan haaks op de weg en parallel aan de kavelgrenzen. De traditionele indeling in voor-, zij- en achtererf is aanwezig. Op het voorerf zijn enkele sierelementen (solitaire bomen, gazon) aanwezig in combinatie met nutselementen (knot-/leibomen bij de voorgevel, grindpad). Het talud van de terp is grotendeels met gras beplant.

Op het erf staan een hallenhuisboerderij en een houten schuur. Het woongedeelte heeft een begane grond met daarboven een kapverdieping die verlicht wordt met kleine vensters in de voorgevel. De boerderij heeft een rietgedekt wolfdak. Op het achtererf staat een houten schuur. De hoofdvormen van de volumes zijn in tact. Ondanks enkele wijzigingen in de zijgevel is de boerderij zeer gaaf bewaard gebleven en is het een goed voorbeeld van een historische boerderij op een oud erf.

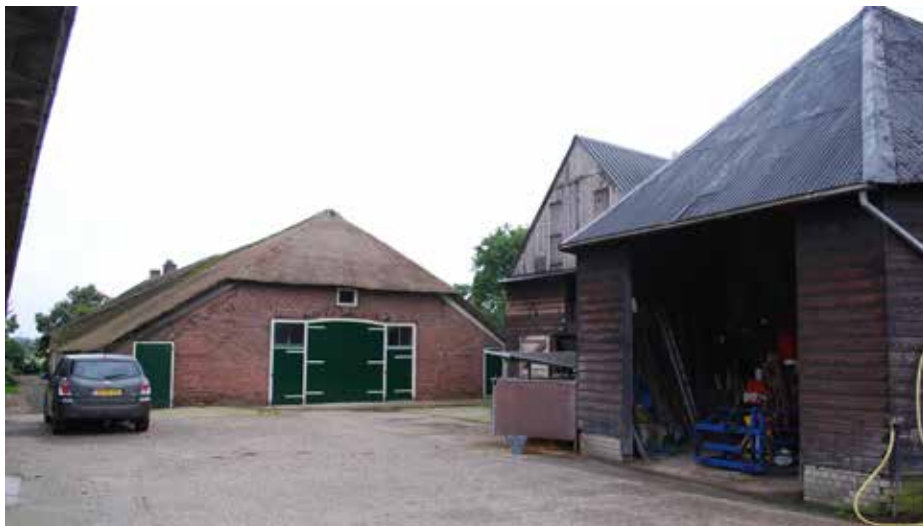
Adres: Kampen, Heultjesweg 33

Waardering	Score
Relatie met het landschap / stedenbouwkundige waarden	x Waardevol
Erfstructuur	x Waardevol
Erfinrichting	x Waardevol
Streekeigen verschijningsvorm	x Waardevol
Herkenbaarheid	x Waardevol
Mate van gaafheid	x Waardevol
Architectonische / cultuurhistorische / ensemblewaarde / zeldzaamheid	x Waardevol
Totaalscore	7

Het erf ligt op een terp in de polder kKmpereiland. Het erf ligt op enige afstand van de weg en heeft een wat ronde vorm. Vanaf de weg gezien bestaat het silhouet van het erf uit gebouwen, grote bomen en kleinere bomen. De grote, nieuwere gebouwen staan voornamelijk parallel aan het hoofdvolume, dat gericht is naar het zuiden. De traditionele indeling in voor-, zij- en achter-erf is aanwezig. Op het voor- en zijerf is een siertuin in combinatie met een nutstuin aanwezig. Het nutsgedeelte bestaat uit enkele fruitbomen, het siergedeelte uit gazon, borders, solitaire bomen en een haag.

Op het erf staat een hallenhuisboerderij met twee hooibergen. Het woongedeelte heeft een begane grond met daarboven een kapverdieping. De boerderij heeft een rietgedekt zadeldak met een topgevel aan de voorgevel en een wolfseind aan de achtergevel. In het midden van het dak is een dakvlak deels opgetild en de gevel iets verhoogd. Op het achtererf staan de twee hooibergen. Het hoofdvolume van de boerderij en de hooibergen zijn in tact. Ondanks enkele wijzigingen in de zijgevel is de boerderij zeer gaaf bewaard gebleven en een goed voorbeeld van een historische boerderij met hooibergen op een oud erf.

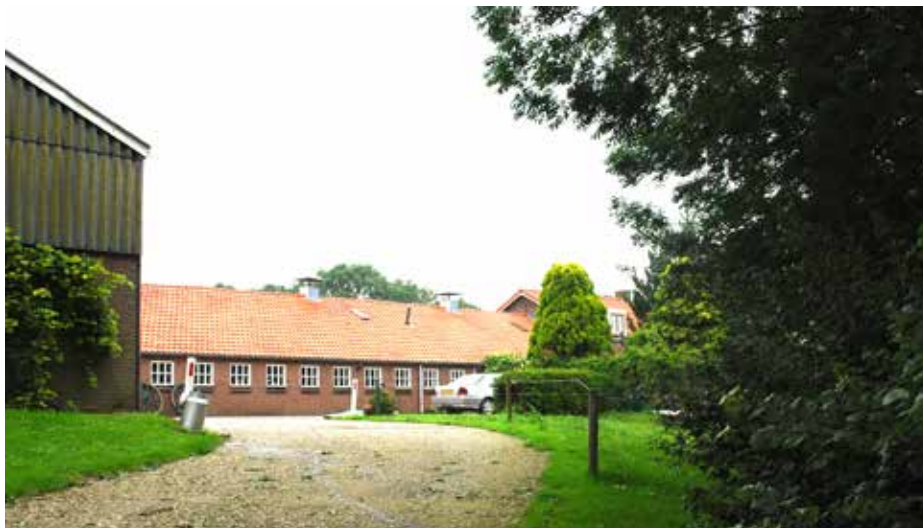
Tabel I - karakteristieke erven en gebouwen, gemeente Kampen

Waardering	Score
Relatie met het landschap / stedenbouwkundige waarden	x Waardevol
Erfstructuur	x Waardevol
Erfinrichting	? Waarde onbekend
Streekeigen verschijningsvorm	x Waardevol
Herkenbaarheid	x Waardevol
Mate van gaafheid	x ? Waardevol
Architectonische / cultuurhistorische / ensemblewaarde / zeldzaamheid	nvt
Totaalscore	5

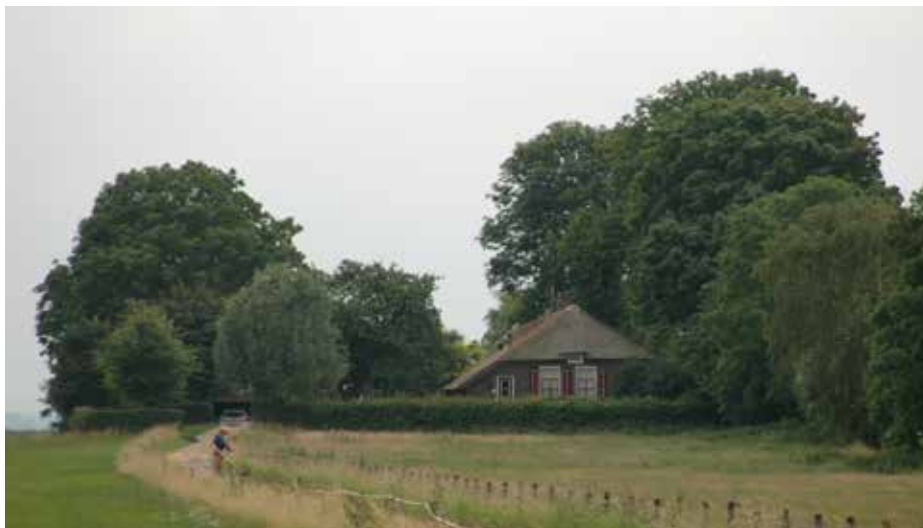
Tabel I - karakteristieke erven en gebouwen, gemeente Kampen

Waardering	Score
Relatie met het landschap / stedenbouwkundige waarden	x Waardevol
Erfstructuur	x Waardevol
Erfinrichting	? ?
Streekeigen verschijningsvorm	x Waardevol
Herkenbaarheid	x Waardevol
Mate van gaafheid	x Waardevol
Architectonische / cultuurhistorische / ensemblewaarde / zeldzaamheid	nvt
Totaalscore	5

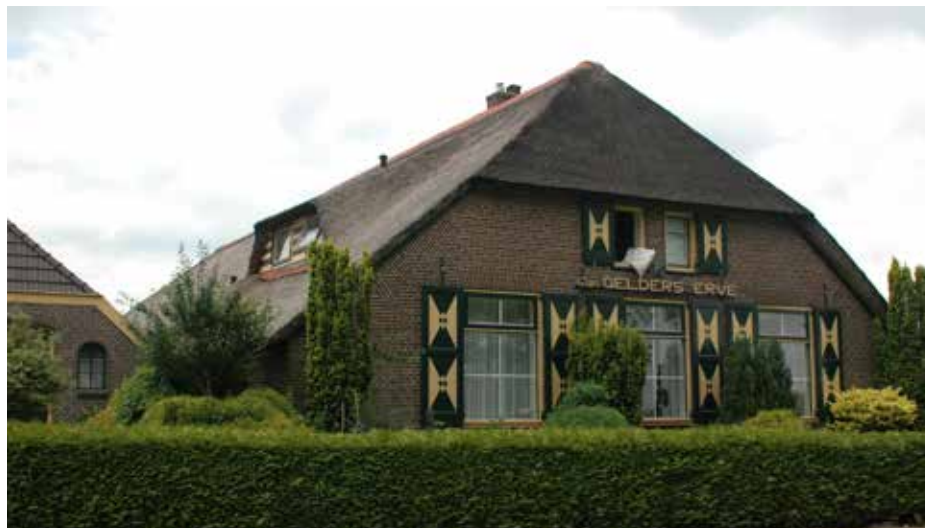
Adres: Kamperveen, Kamperstraatweg 25

Het erf ligt aan de weg, direct ten noorden van de N50. Het erf is vrij groot en wordt omzoomd door bomenrijen. De bebouwing staat bijna haaks op de weg. De scheiding tussen woon- en bedrijfsruimte is nog herkenbaar; hoewel het voorerf is ingericht als siertuin, is het achtererf bijna geheel verhard. De siertuin bestaat uit gazon met borders (met veel coniferen) en wordt afgescheiden door een haag. Zowel aan de noord- als zuidzijde van de siertuin ligt een stukje gras. Waarschijnlijk is de zuidelijke als weijtje in gebruik en de noordelijke als siertuin (als verlengstuk van de siertuin aan de voorzijde van de boerderij).

Op het erf staat een hallenhuisboerderij en een stal. De boerderij heeft één bouwlaag met daarboven een kapverdieping in het woonhuisgedeelte, onder een met riet gedekt wolfsdak. Het dak is voorzien van dakkapellen. De vensters in de voorgevel hebben luiken, in de borstwering staat de naam 'van GELDERS ERVE'. Naast de boerderij staat een kleine, smalle stal onder een met gesmoorde pannen gedekt wolfsdak. De hoofdvormen zijn in tact en de gevel zijn relatief gaaf.

Waardering	Score
Relatie met het landschap / stedenbouwkundige waarden	x Waardevol
Erfstructuur	x Waardevol
Erfinrichting	0 Waarde neutraal
Streekeigen verschijningsvorm	x Waardevol
Herkenbaarheid	x Waardevol
Mate van gaafheid	x Waardevol
Architectonische / cultuurhistorische / ensemblewaarde / zeldzaamheid	nvt
Totaalscore	5

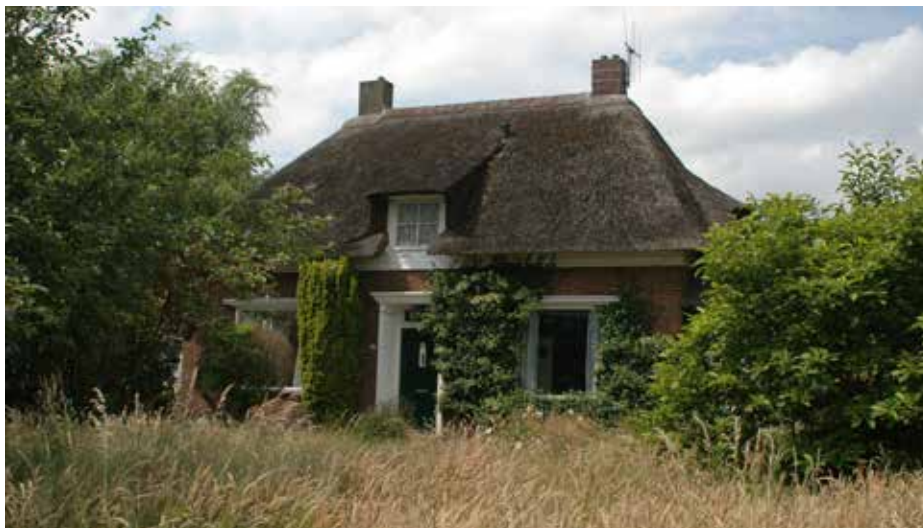
Adres: Kamperveen, Kamperstraatweg 27

Het erf ligt aan de weg, direct ten zuiden van de N50. Het erf ligt vrij kaal in het landschap. De bebouwing staat haaks op de weg. Hoewel het ensemble van bebouwing vrij uniek lijkt te zijn, lijkt de rest van het erf de laatste jaren te zijn verwaarloosd. De scheiding tussen woon- en bedrijfsgedeelte is desondanks nog wel herkenbaar. Deze is vooral herkenbaar door de nog zichtbare contouren van de oorspronkelijke siertuin en nutstuin. Binnen een stenen muurtje aan de noordzijde van de inrit lag de siertuin en binnen een hekwerk met betonpalen aan de zuidzijde van de inrit lag waarschijnlijk de nutstuin. Van de siertuin rest nog enkele borders en een enkele (solitaire) (fruit)boom, zoals een treurwilg. In de voormalige moestuin staat nog een waslijn.

Waardering	Score
Relatie met het landschap / stedenbouwkundige waarden	0 Waarde neutraal
Erfstructuur	x Waardevol
Erfinrichting	0 Waarde neutraal
Streekeigen verschijningsvorm	0 Waarde neutraal
Herkenbaarheid	0/x Waarde neutraal?
Mate van gaafheid	x Waardevol
Architectonische / cultuurhistorische / ensemblewaarde / zeldzaamheid	xx Zeer waardevol
Totaalscore	5

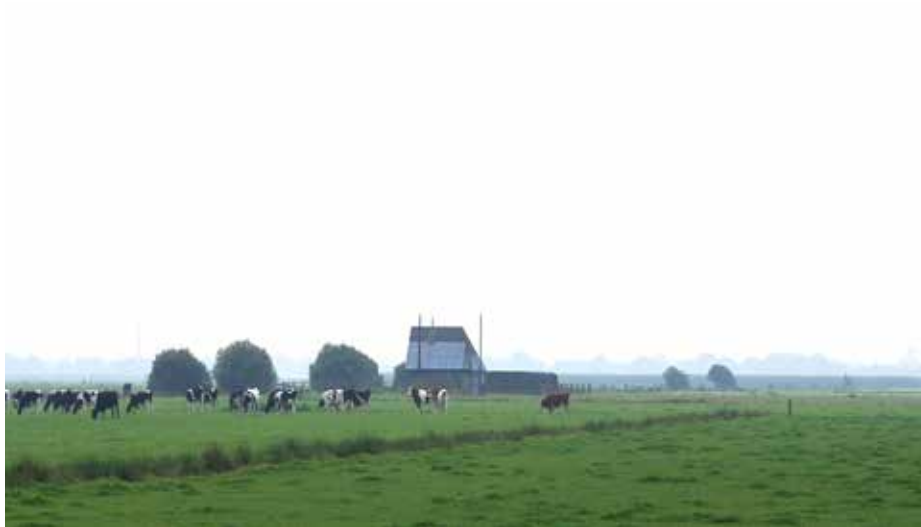
Adres: Kampen, Kamper Wetering t.o. 2

Waardering	Score
Relatie met het landschap / stedenbouwkundige waarden	nvt
Erfstructuur	nvt
Erfinrichting	nvt
Streekeigen verschijningsvorm	x Waardevol
Herkenbaarheid	x Waardevol
Mate van gaafheid	?
Architectonische / cultuurhistorische / ensemblewaarde / zeldzaamheid	nvt
Totaalscore	2

Een drieroedige hooiberg voorzien van golfplaten zadeldak met één eindschild. De hooiberg staat solitair in de landerijen. Bij de hooiberg staan wat (knot)bomen.

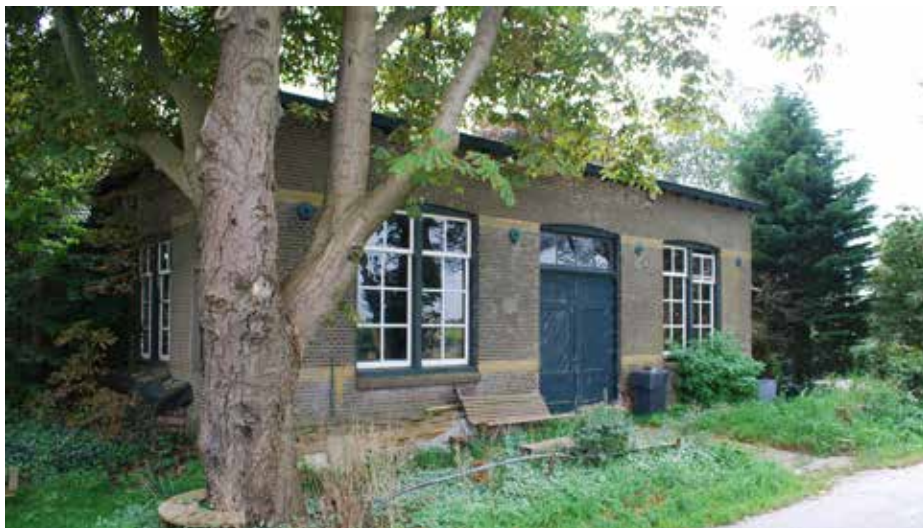
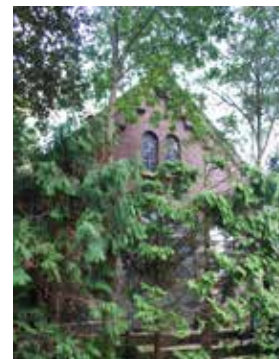
Adres: Grafhorst, Kamperzeedijk 9

Het perceel ligt op het punt waar de wetering de dijk raakt. Op het perceel zijn veel bomen aanwezig waardoor niet alles goed zichtbaar is. Op het perceel staan achter elkaar een voormalig gemaal met werkplaats en aan de overzijde van de weg een uitlaat. Het pand aan de straat is gebouwd in een 19de eeuwse bouwstijl. Het heeft één bouwlaag onder plat dak. In de voorgevel bevindt zich een centrale entreepartij met aan weerskanten grote dubbele vensters. Achter dit pand bevindt zich het gemaal. Dat bestaat uit één bouwlaag onder een zadeldak. De zijgevels zijn voorzien van siermetselwerk zoals een klimmend tandfries. Door zijn functie en ligging aan de dijk is het cultuurhistorisch en waterstaatkundig van betekenis.

Waardering	Score
Relatie met het landschap / stedenbouwkundige waarden	nvt
Erfstructuur	nvt
Erfinrichting	nvt
Streekeigen verschijningsvorm	nvt
Herkenbaarheid	nvt
Mate van gaafheid	nvt
Architectonische / cultuurhistorische / ensemblewaarde / zeldzaamheid	xx Zeer waardevol
Totaalscore	-

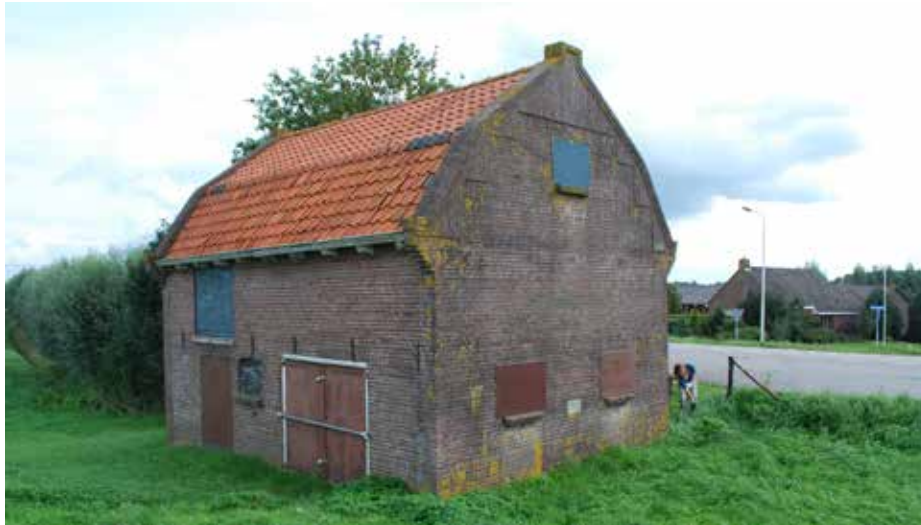
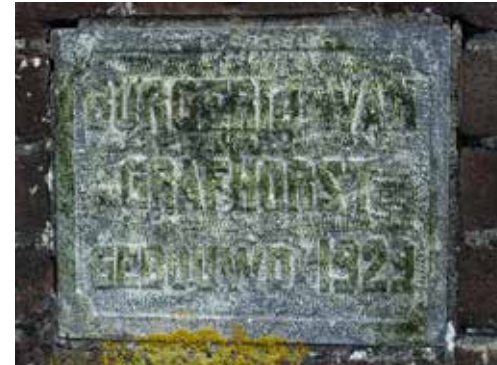
Adres: Grafhorst, Kamperzeedijk 14 (t.o. Parallelweg)
 Ligging: Nationaal Landschap IJsseldelta, rivierenlandschap
 Volumes: hv

Het perceel ligt op de kamperzeedijk ter hoogte van de kruising met de Grafhosterweg en de Parallelweg.
 Het gaat om een kleine gemetselde bolleschuur uit 1929 met een stichtingssteen in de zijgevel waarop vermeld staat: 'BURGERIJ VAN GRAFHORST, GEBOUWD 1929'. Het bestaat uit één bouwlaag met kapverdieping op een nagenoeg vierkante plattegrond. Het pand is voorzien van een met rode panen gedekt mansardekap. In de gevels zitten enkele dichtgezette gevelopeningen. Het gebouwtje is voorzien van siermetselwerk in de topgevels en uitkragingen bij de goten. Het hoofdvolume is in tact en de gevels zijn gaaf. Het is zorgvuldig gebouwd in een vroeg 20ste eeuwse bouwstijl. Ook is het cultuurhistorisch van betekenis.

Waardering	Score
Relatie met het landschap / stedenbouwkundige waarden	nvt
Erfstructuur	nvt
Erfinrichting	nvt
Streekeigen verschijningsvorm	nvt
Herkenbaarheid	nvt
Mate van gaafheid	x Waardevol
Architectonische / cultuurhistorische / ensemblewaarde / zeldzaamheid	xx Zeer waardevol
Totaalscore	-

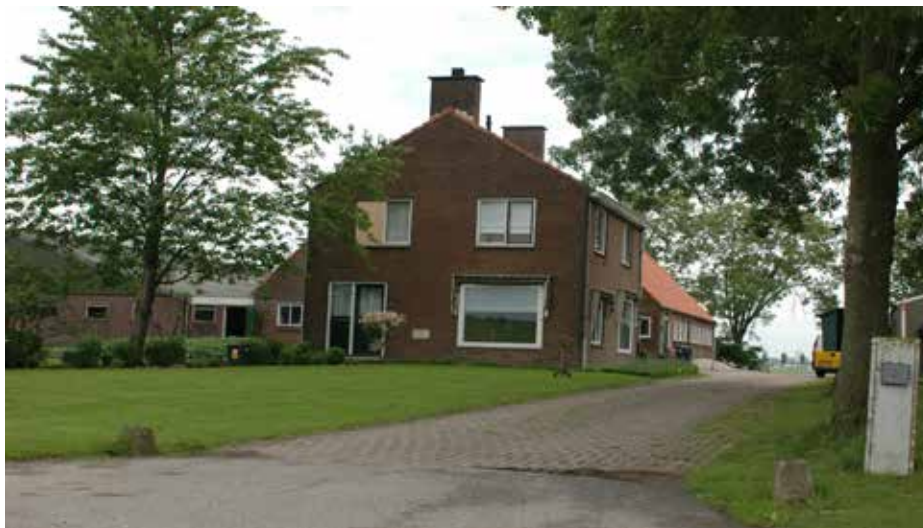
Adres: Kampen, Kardoezenweg 3

Het erf ligt op een kleine verhoging aan de weg, onderaan de dijk. Het wordt bijna geheel omzoomd door bomenrijen. In het zuiden eindigt het erf in een punt. De bebouwing staat haaks op de weg en ligt niet parallel aan de kavelrichting. De scheiding tussen woon- en bedrijfsgebouwen is aanwezig. Op het voorerf is een (voor een wederopbouw erf/-boerderij) traditionele driedeling aanwezig; drie vakken worden gescheiden van elkaar door inritten en worden verschillend ingevuld. De invulling van noord naar zuid: wei, siertuin, nutstuin. De nutstuin bestaat uit een fruitgaard (en ook lijkt een moestuin aanwezig die is opgenomen in de siertuin). De siertuin bestaat voornamelijk uit gazon met een enkele border.

Op het erf staat een wederopbouwboerderij met gelede volumes. Het woonhuis bestaat uit twee bouwlagen onder een flauw hellend dak gedekt met rode dakpannen. Aan de rechter zijde wordt het woonhuis, door een tussenlid voorzien van met rode pannen gedekt zadeldak, verbonden met de stal. Dit tussenlid kan later aangebracht zijn of gewijzigd zijn. De stal heeft een stjelpvorm met een zijbaander. Het heeft één bouwlaag onder een groot met rode pannen gedekt wolfsdak. Achter op het erf staan een schuur en een kapschuur. De hoofdvormen zijn intact, met uitzondering van het tussenlid. De gevels zijn relatief gaaf. Het is een voorbeeld van een wederopbouwboerderij.

Waardering	Score
Relatie met het landschap / stedenbouwkundige waarden	x Waardevol
Erfstructuur	x Waardevol
Erfinrichting	x Waardevol
Streekeigen verschijningsvorm	x Waardevol
Herkenbaarheid	x Waardevol
Mate van gaafheid	x Waardevol
Architectonische / cultuurhistorische / ensemblewaarde / zeldzaamheid	nvt
Totaalscore	6

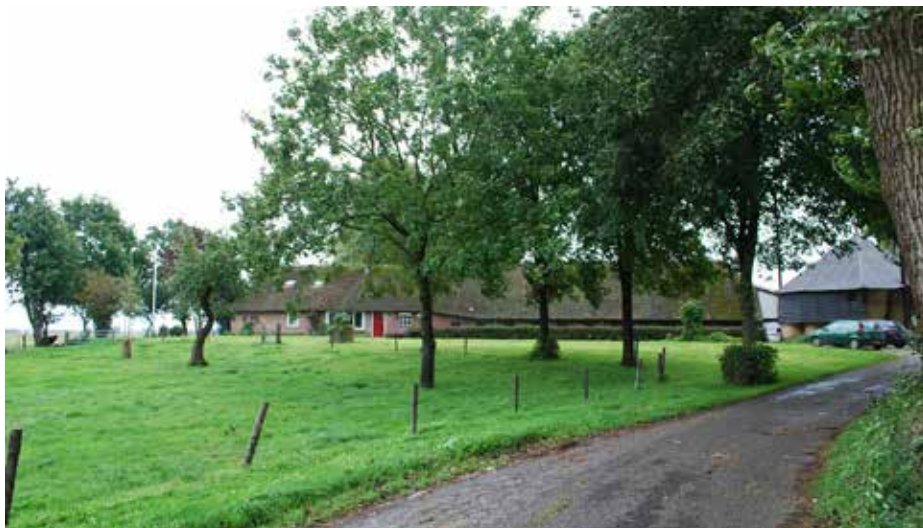
Tabel I - karakteristieke erven en gebouwen, gemeente Kampen

Waardering	Score
Relatie met het landschap / stedenbouwkundige waarden	xx Zeer waardevol
Erfstructuur	x Waardevol
Erfinrichting	x? Waardevol
Streekeigen verschijningsvorm	x Waardevol
Herkenbaarheid	x Waardevol
Mate van gaafheid	x Waardevol
Architectonische / cultuurhistorische / ensemblewaarde / zeldzaamheid	xx Zeer waardevol
Totaalscore	9

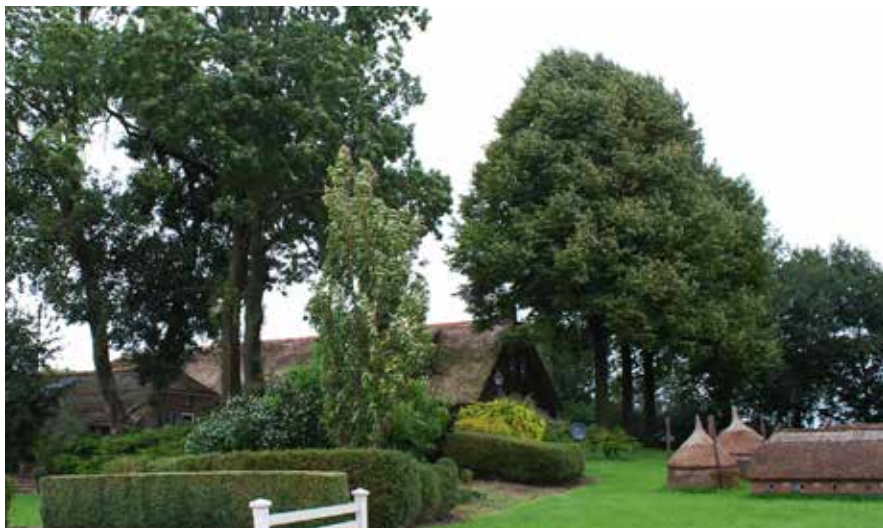
Adres: Kampen, Kattewaardweg 3

Het erf ligt op een terp aan de weg. Het erf is compact en rondom beplant met bomen (singles/ bomenrijen). Enkele kuilvoerplaten liggen buiten deze beplanting. De achterzijde is gericht naar de weg, de voorzijde naar het landschap. De gebouwen staan haaks op en parallel aan elkaar. De traditionele indeling in voor-, zij- en achtererf is aanwezig. Op het voorerf is een siertuin aanwezig in combinatie met enkele nutselementen zoals knotbomen bij de gevel (inmiddels niet meer geknot), een moes-/kruidentuintje en een kippenhok. De siertuin bestaat voornamelijk uit gazon. Het voetpad naar de boerderij wordt begeleidt met borders met coniferen. Aan de weg is een parkeerplaats aanwezig die begeleid/begrensd wordt door hagen en witte hekwerken. Op het erf staan een hallenhuisboerderij en enkele bijgebouwen waaronder een stal, twee hooibergen en een kippenhok. Het woongedeelte van de boerderij heeft een begane grond met daarboven een kapverdieping met kleine vensters in de voorgevel. De boerderij heeft een rietgedekt zadeldak met een topgevel aan de voorzijde en een wolfseind aan de achterzijde. Parallel aan de boerderij ligt de stal. Deze heeft een rietgedekt wolfdak. Achter de boerderij staat een hooiberg met golfplaten dak voorzien van een hijswerktuig. Ondanks enkele wijzigingen in de gevels is de boerderij zeer gaaf bewaard gebleven en een goed voorbeeld een historische boerderij met bijgebouwen op een oud erf.

Waardering	Score
Relatie met het landschap / stedenbouwkundige waarden	xx Zeer waardevol
Erfstructuur	x Waardevol
Erfinrichting	x Waardevol
Streekeigen verschijningsvorm	x Waardevol
Herkenbaarheid	x Waardevol
Mate van gaafheid	xx Zeer waardevol
Architectonische / cultuurhistorische / ensemblewaarde / zeldzaamheid	x Waardevol
Totaalscore	9

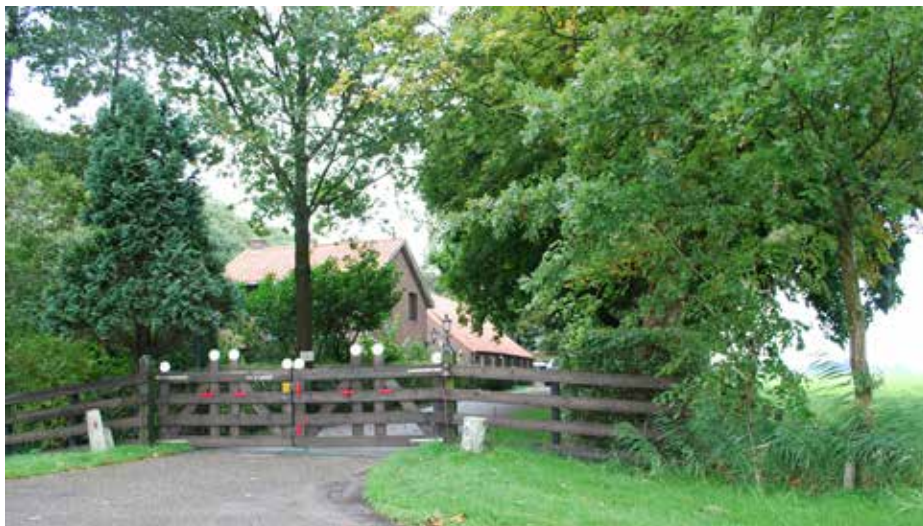
Adres: Kampen, Kattewaardweg 5

Waardering	Score
Relatie met het landschap / stedenbouwkundige waarden	x Waardevol
Erfstructuur	x Waardevol
Erfinrichting	? Waarde onbekend
Streekeigen verschijningsvorm	x Waardevol
Herkenbaarheid	x Waardevol
Mate van gaafheid	x Waardevol
Architectonische / cultuurhistorische / ensemblewaarde / zeldzaamheid	? Waarde onbekend
Totaalscore	5

Het erf ligt (op een lage terp?) direct aan de weg in de polder kampereiland. Het erf heeft een rechthoekige vorm en wordt aan alle zijden begrensd door (weg)beplanting in de vorm van singels/bomenrijen. De gebouwen staan haaks op en parallel aan elkaar en de weg. De voorzijde van het erf is gericht naar het zuiden. De traditionele indeling in voor-, zij- en achtererf is aanwezig. De erfinrichting is vanaf de weg niet goed zichtbaar. Bij de inrit is een houten hekwerk aanwezig.

Op het erf staat een wederopbouwboerderij met gelede volumes en een hooiberg. Het woonhuis heeft twee bouwlagen onder een flauw hellend en met rode pannen gedekt zadeldak. Aan de achterzijde verbindt een tussenlid het woonhuis met de schuur. De schuur heeft een zadeldak gedekt met rode pannen. Achter op het erf staat een hooiberg voorzien van een golfplaten dak. De hoofdvolumes en de gevels van de boerderij zijn gaaf en de wederopbouw architectuur is nog duidelijk aanwezig.

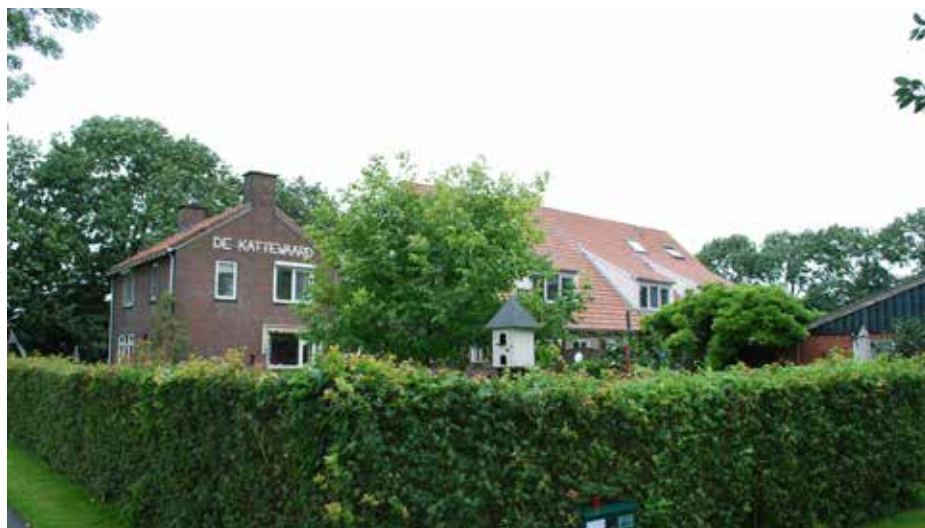
Tabel I - karakteristieke erven en gebouwen, gemeente Kampen

Waardering	Score
Relatie met het landschap / stedenbouwkundige waarden	x Waardevol
Erfstructuur	x Waardevol
Erfinrichting	x Waardevol
Streekeigen verschijningsvorm	x Waardevol
Herkenbaarheid	x Waardevol
Mate van gaafheid	0 Neutraal
Architectonische / cultuurhistorische / ensemblewaarde / zeldzaamheid	nvt
Totaalscore	5

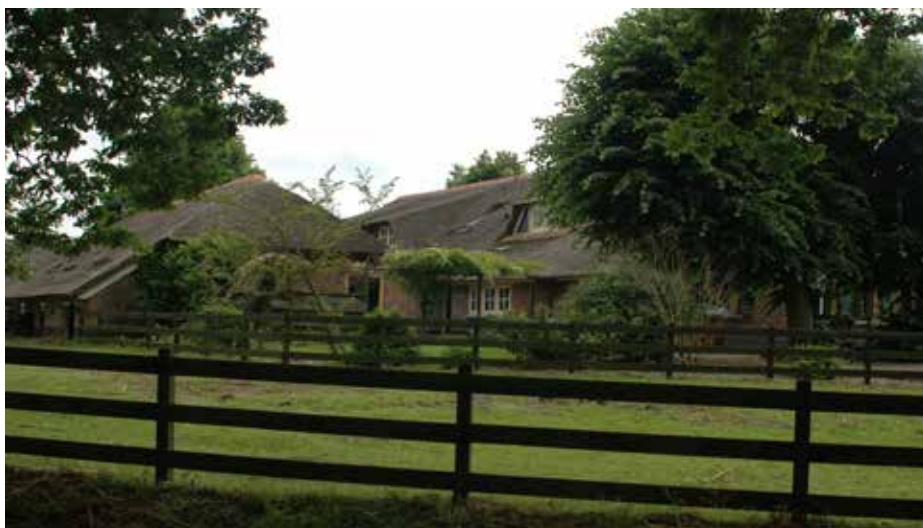
Tabel I - karakteristieke erven en gebouwen, gemeente Kampen

Waardering	Score
Relatie met het landschap / stedenbouwkundige waarden	x Waardevol
Erfstructuur	0 Waarde neutraal
Erfinrichting	0 Waarde neutraal
Streekeigen verschijningsvorm	x Waardevol
Herkenbaarheid	x Waardevol
Mate van gaafheid	0/x? Waardevol?
Architectonische / cultuurhistorische / ensemblewaarde / zeldzaamheid	nvt
Totaalscore	4

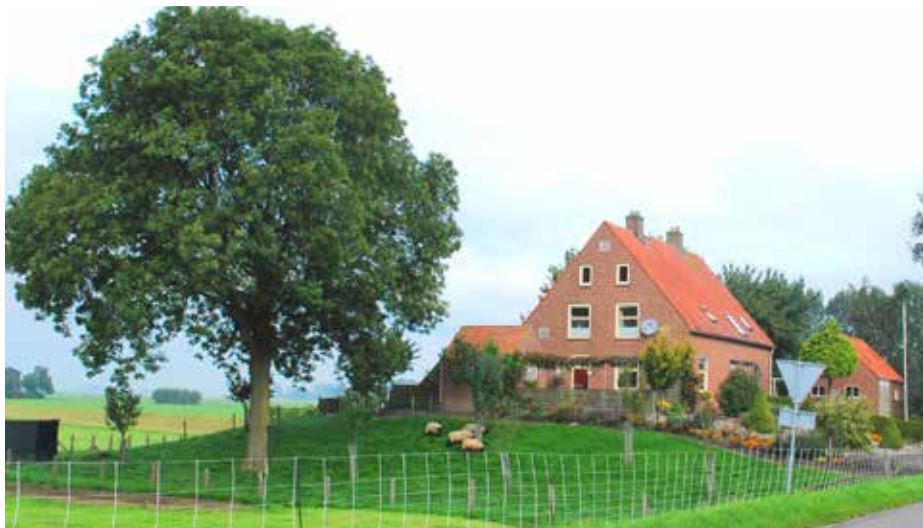
Tabel I - karakteristieke erven en gebouwen, gemeente Kampen

Waardering	Score
Relatie met het landschap / stedenbouwkundige waarden	xx Zeer waardevol
Erfstructuur	nvt
Erfinrichting	nvt
Streekeigen verschijningsvorm	nvt
Herkenbaarheid	nvt
Mate van gaafheid	x Waardevol
Architectonische/cultuurhist./ensemblewaarde/zeldzaamheid	xxx Bijzonder waardevol
Totaalscore	-

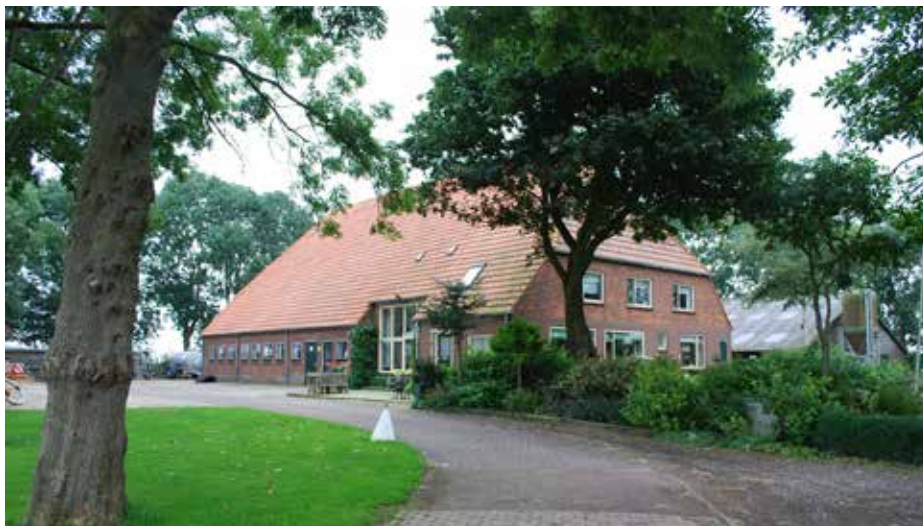
Waardering	Score
Relatie met het landschap / stedenbouwkundige waarden	xx Zeer waardevol
Erfstructuur	x Waardevol
Erfinrichting	x Waardevol
Streekeigen verschijningsvorm	x Waardevol
Herkenbaarheid	x Waardevol
Mate van gaafheid	x Waardevol
Architectonische / cultuurhistorische / ensemblewaarde / zeldzaamheid	nvt
Totaalscore	7

Op het erf staat een wederopbouwboerderij met een zijbaander. Het woonhuisgedeelte heeft een begane grond met een ruime kapverdieping. De boerderij heeft een met rode pannen gedekt zadeldak voorzien van grote wolfseinden. Het volume is redelijk gaaf.

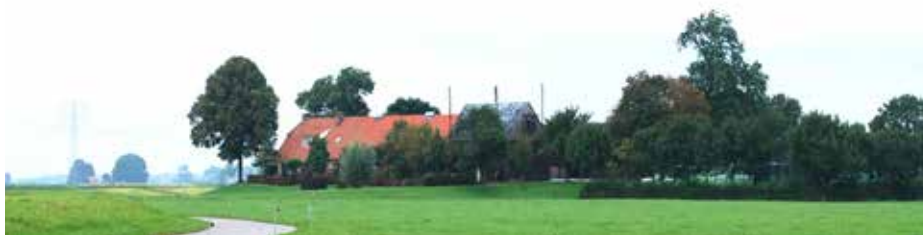
Waardering	Score
Relatie met het landschap / stedenbouwkundige waarden	xx Zeer waardevol
Erfstructuur	x Waardevol
Erfinrichting	x? Waardevol
Streekeigen verschijningsvorm	x Waardevol
Herkenbaarheid	x Waardevol
Mate van gaafheid	x Waardevol
Architectonische / cultuurhistorische / ensemblewaarde / zeldzaamheid	x Waardevol
Totaalscore	8

Het erf ligt aan een doodlopende weg in de polder Mandjeswaard. Om het erf staat beplanting in de vorm van bomenrijen/singels en solitaire bomen. De achterzijde van het erf is gericht naar de weg, de voorzijde naar (de dijk langs) de Goot. De gebouwen staan parallel aan elkaar. De traditionele indeling in voor-, zij- en achtererf is aanwezig. Het voorerf is niet goed zichtbaar. Er lijkt een siertuin aanwezig te zijn die bestaat uit gazon, borders, hagen en solitaire bomen. Op het erf staat een wederopbouwboerderij met bijgebouwen. Het woongedeelte heeft een begane grond met een kapverdieping. De boerderij heeft een met rode pannen gedekt wolfdak. Op het dak zijn twee dakkapellen aanwezig. Naast de boerderij staat een stal onder een met rode pannen gedekt wolfdak. Achter de boerderij bevindt zich een vierroedige hooiberg met een golfplaten zadeldak. De volumes zijn gaaf bewaard gebleven en vormen een fraai ensemble.

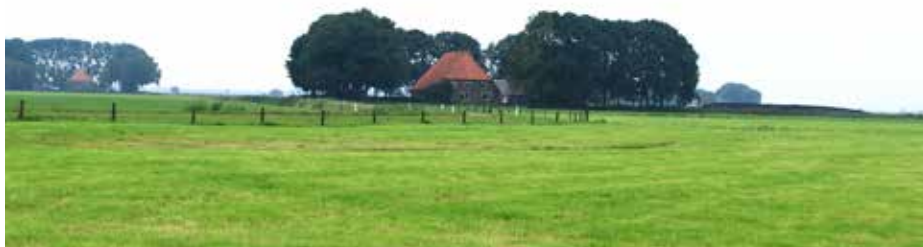
Adres: Kampen, Mandjeswaardweg 9

Op het erf staat een wederopbouwboerderij met bijgebouwen zoals een stal een hooiberg en een kapschuur. De boerderij heeft een met rode pannen gedekt wolfdak. Naast de boerderij staat een stal die eveneens is voorzien van een met rode pannen gedekt wolfdak. Door de ligging zijn de boerderij en de stal niet goed te zien. Achter de boerderij staan een houten kapschuur gedekt met rode golfplaten en een hooiberg. De hoofdvorm van de gebouwen zijn in tact.

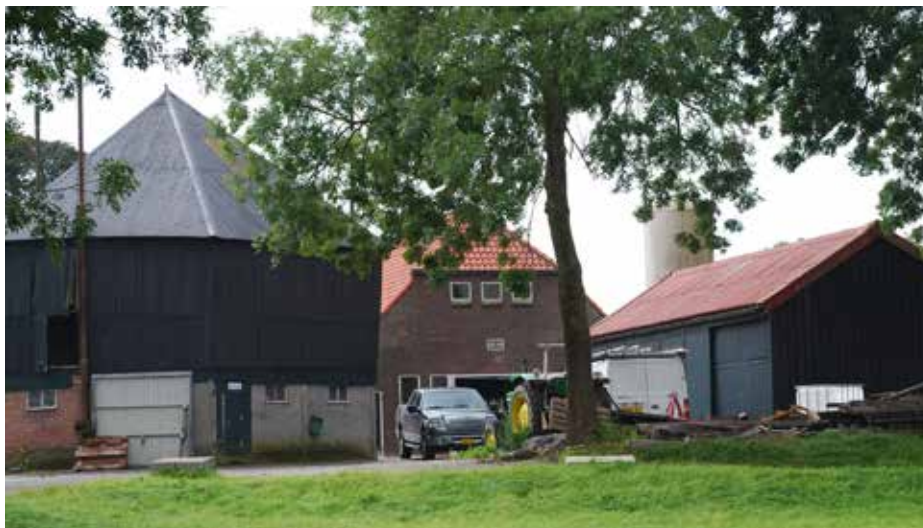
Tabel I - karakteristieke erven en gebouwen, gemeente Kampen

Waardering	Score
Relatie met het landschap / stedenbouwkundige waarden	x Waardevol
Erfstructuur	x Waardevol
Erfinrichting	? Waarde onbekend
Streekeigen verschijningsvorm	x Waardevol
Herkenbaarheid	x Waardevol
Mate van gaafheid	x? Waardevol
Architectonische / cultuurhistorische / ensemblewaarde / zeldzaamheid	nvt
Totaalscore	5

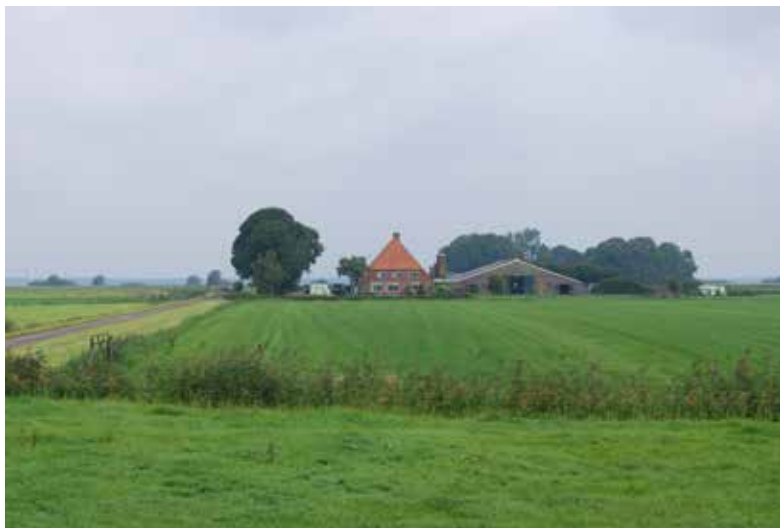
Waardering	Score
Relatie met het landschap / stedenbouwkundige waarden	x Waardevol
Erfstructuur	x Waardevol
Erfinrichting	0 Waarde neutraal
Streekeigen verschijningsvorm	x Waardevol
Herkenbaarheid	x Waardevol
Mate van gaafheid	x Waardevol
Architectonische / cultuurhistorische / ensemblewaarde / zeldzaamheid	nvt
Totaalscore	5

Het erf ligt in de polder Mandjeswaard, op de plek waar de weg kruist met een dijk. Het erf ligt in de oksel van de weg en de dijk en is rechthoekig van vorm. Op enkele plekken rond het erf is een bomenrij aanwezig. De gebouwen liggen haaks op en parallel aan elkaar en de weg. De traditionele indeling van voor-, zij- en achtererf is aanwezig. De omhaagde siertuin op het voorerf lijkt te bestaan uit gazon met borders en een enkele solitaire (fruit)boom.

Op het erf staat een wederopbouwboerderij met een zijbaander. Het woonhuis gedeelte heeft een begane grond met een ruime kapverdieping. De boerderij heeft een met rode pannen gedekt zadeldak voorzien van grote wolfseinden. De hoofdvorm van de boerderij is in tact en er zijn weinig wijzigingen aangebracht aan de gevels waardoor de wederopbouwarchitectuur goed bewaard is gebleven.

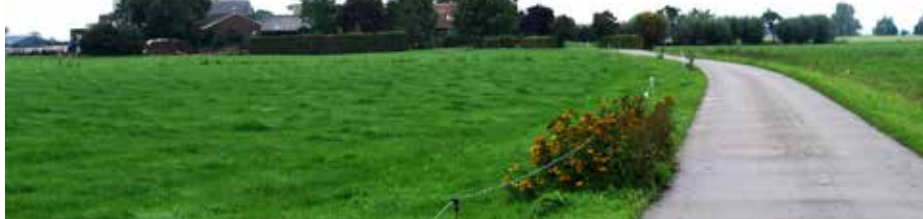
Waardering	Score
Relatie met het landschap / stedenbouwkundige waarden	x Waardevol
Erfstructuur	x? Waardevol
Erfinrichting	0? Waarde neutraal
Streekeigen verschijningsvorm	x Waardevol
Herkenbaarheid	x Waardevol
Mate van gaafheid	x? Waardevol
Architectonische / cultuurhistorische / ensemblewaarde / zeldzaamheid	x Waardevol
Totaalscore	6

Op het erf staat een hallenhuisboerderij. Het woongedeelte bestaat uit een begane grond met een kapverdieping en de zijgevels zijn deels wat opgetrokken. De boerderij heeft een rietgedekt zadeldak met een topgevel aan de voorzijde en een wolfseinde aan de achtergevel. Door de ligging zijn de gevels niet goed zichtbaar maar het hoofdvolume is in tact en het is een goed voorbeeld van een historische boerderij op een oud erf.

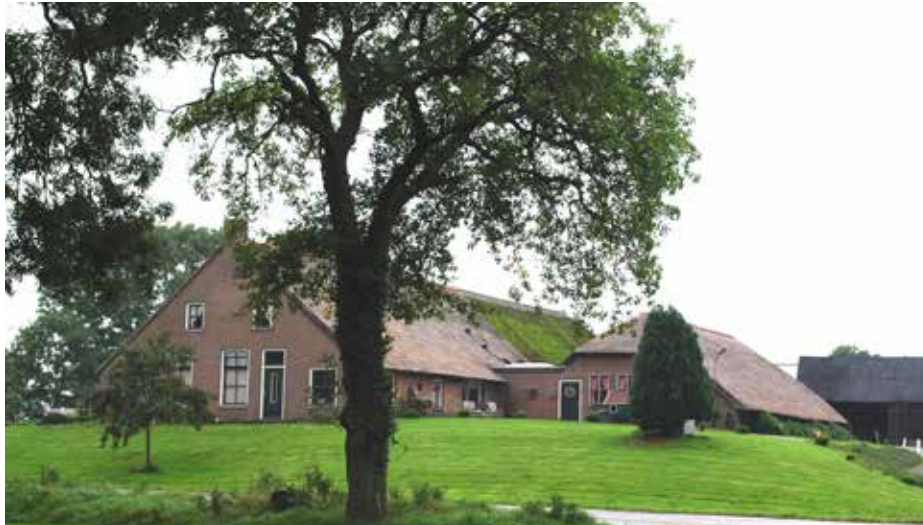
Adres: Kampen, Mandjeswaardweg 18

Op het erf staat een hallenhuisboerderij met bijgebouwen zoals twee stallen en een kapschuur. Het woongedeelte van de boerderij bestaat uit een begane grond met daarboven een kapverdieping. Tegen één zijgevel is een tussenlid gerealiseerd als verbinding met de voormalige stal. De boerderij heeft een rietgedekt zadeldak met een topgevel voor en een wolfseind aan de achtergevel. Aan beide zijden naast de boerderij bevindt zich een stal. Rechts staat een stal onder een rietgedekt wolfdak. Aan de linkerzijde staat een lange, smalle stal ook onder een rietgedekt wolfdak. De volumes zijn in tact en ondanks enkele wijzigingen en aanpassingen zijn de gevels redelijk gaaf bewaard gebleven. Het is een mooi voorbeeld van een historische boerderij op een oud erf.

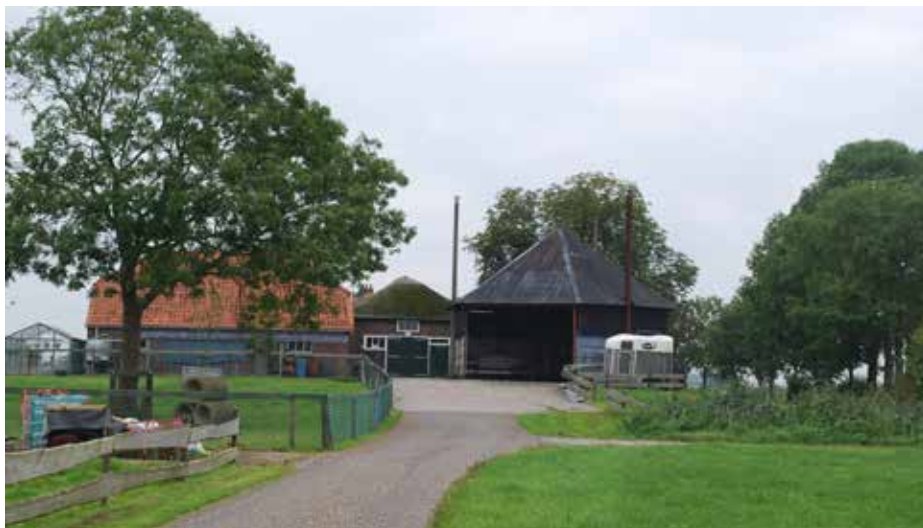
Adres: Kampen, Mandjeswaardweg 20

Het erf ligt op een terp aan een doodlopende weg in de polder Mandjeswaard. Het erf wordt begrensd door sloten, een bomenrij en enkele solitaire bomen. De achterzijde van het erf is gericht naar de weg, de voorzijde ligt pal tegen de dijk langs het Ganzendiep. De gebouwen staan haaks op en parallel aan elkaar. De traditionele indeling in voor-, zij- en achtererf is herkenbaar. Het voorerf is niet zichtbaar vanaf de openbare weg, alleen de achterzijde van het erf is te zien. Op het erf staat een hallenhuisboerderij met bijgebouwen zoals een stal, een schuur en een drieroedige hooiberg. De boerderij is voorzien van een (deels?) rietgedekt zadeldak voorzien van wolfseind achter en vermoedelijk een topgevel aan de voorzijde. Naast de boerderij staat een stal die niet goed zichtbaar is. Achter op het erf staat een stal onder een met rode pannen gedekt wolfdak. De volumes zijn voor zover zichtbaar in tact. De gevels van de boerderij zijn niet goed zichtbaar. Het is een mooi voorbeeld van een historische boerderij op een oud erf.

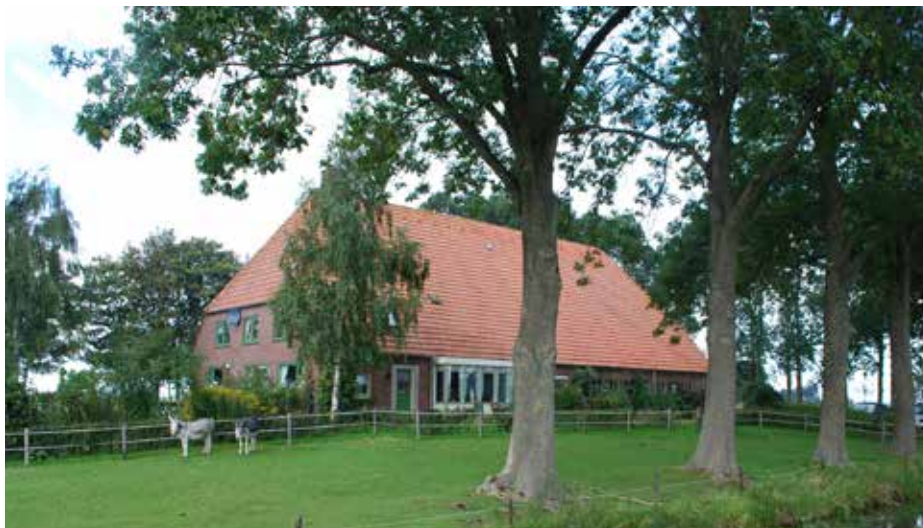
Waardering	Score
Relatie met het landschap / stedenbouwkundige waarden	xx Zeer waardevol
Erfstructuur	x Waardevol
Erfinrichting	0 Waarde neutraal
Streekeigen verschijningsvorm	x Waardevol
Herkenbaarheid	x Waardevol
Mate van gaafheid	x Waardevol
Architectonische / cultuurhistorische / ensemblewaarde / zeldzaamheid	nvt
Totaalscore	6

Op het erf staan een wederopbouwboerderij en een houten schuur. Het woonhuis gedeelte heeft een begane grond met daarboven een ruime kapverdieping. In één van de zijgevels is een uitbouw gemaakt, waar vroeger mogelijk een zijbaander zat. De boerderij heeft een met rode pannen gedekt wolfdak. Achter op het erf staat een houten schuur onder een met golfplaat gedekt zadeldak. De hoofdvorm van de boerderij is in tact en er zijn weinig wijzigingen aan de gevels waardoor de wederopbouwarchitectuur goed bewaard is gebleven.

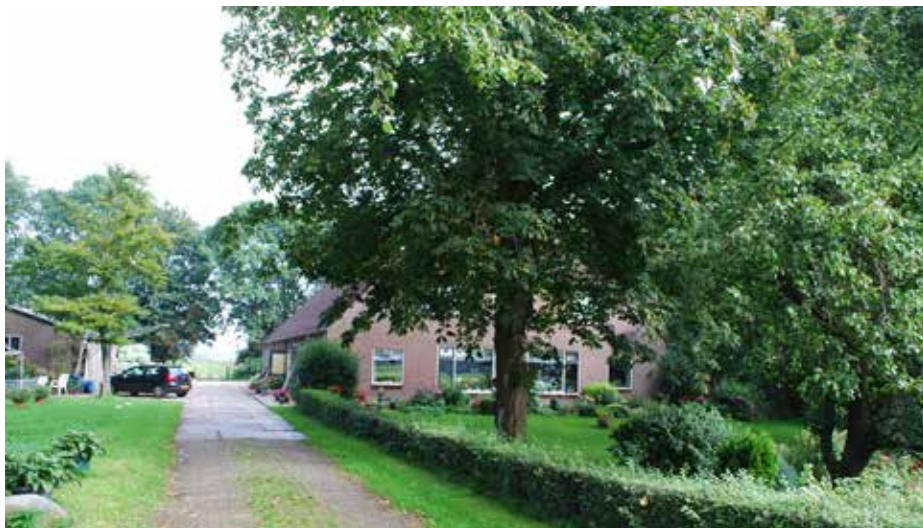
Adres: Kampen, Mandjeswaardweg 28

Waardering	Score
Relatie met het landschap / stedenbouwkundige waarden	xx Zeer waardevol
Erfstructuur	x Waardevol
Erfinrichting	x Waardevol
Streekeigen verschijningsvorm	x Waardevol
Herkenbaarheid	x Waardevol
Mate van gaafheid	x Waardevol
Architectonische / cultuurhistorische / ensemblewaarde / zeldzaamheid	nvt
Totaalscore	7

Het erf ligt in het noorden van de polder Mandjeswaard. Het ligt op enige afstand van de weg en ligt ingeklemd tussen kavelgrenzen en twee dijkjes. Ten noorden van het erf bevindt zich het ongecultiveerde buitendijkse rietland. Het erf wordt omzoomd door hoge bomen en vormt een groen eiland in het open landschap. Het erf heeft een rechthoekige opzet. De gebouwen staan haaks op en parallel aan elkaar. Midden over het erf loopt een zichtlijn naar het achterliggende landschap. Op het voorerf is een deels omhaagde siertuin aanwezig die bestaat uit gazon, borders en markante solitaire bomen.

Op het erf staan een wederopbouwboerderij en een schuur. Het woonhuis gedeelte heeft een begane grond met een ruime kapverdieping. De boerderij heeft een met pannen gedekt zadeldak voorzien van grote wolfseinden.

Naast de boerderij een schuur onder een zadeldak gedekt met golfplaat. De hoofdvorm van de boerderij is in tact en er zijn weinig wijzigingen aan de gevels waardoor de wederopbouwarchitectuur goed bewaard is gebleven.

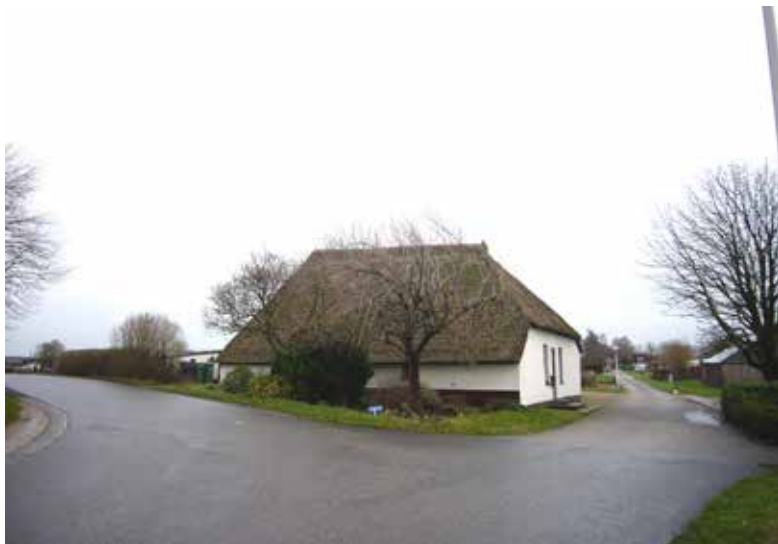
Adres: IJsselmuiden, Meerzicht 2

Het erf ligt op een lage terp, op het punt waar de Meerzicht en de Oosterholtseweg bij elkaar komen. Het erf ligt aan het begin van de toerit naar de buitenplaats Meerzicht en heeft mogelijk een ruimtelijke en/of sociale relatie met het herenhuis. De boerderij ligt pal aan de weg waardoor de bijgebouwen naast de boerderij staan in plaats van erachter. Hierdoor en door het feit dat de achtergevel van de boerderij niet meer als achterkant te herkennen is, is de traditionele indeling in voor-, zij- en achtererf weinig herkenbaar. De achterzijde van de boerderij en het erf is gericht naar de weg. Op het voorerf en langs een zijgevel van de boerderij is een siertuin aanwezig die o.a. bestaat uit gazon, heesters en enkele solitaire bomen. De voortuin wordt aan de wegzijde begrensd door een haag en aan de voorzijde door damwandplaten. Op het achtererf is geen beplanting aanwezig.

Op het erf staat een variatie van een hallehuisboerderij; het is een 'ingekorte versie' van een hallehuisboerderij met een topgevel aan de voorzijde. Door de ongewone korte vorm van het boerderijtje lijkt het geen regulier boerenerf te zijn (mogelijk heeft dit ook te maken met de relatie tussen het erf en de buitenplaats Meerzicht). De gevels zijn gestuukt en het heeft een met riet gedekt zadeldak voorzien van een groot wolfseind aan de achterzijde. De voorzijde heeft geprofileerde boeidelen. Mogelijk heeft het boerderijtje een oude kern. Het volume en de gevels zijn ondanks enkele aanpassingen en wit geleverde gevels, gaaf gebleven.

Waardering	Score
Relatie met het landschap / stedenbouwkundige waarden	x Waardevol
Erfstructuur	0 Waarde neutraal
Erfinrichting	0 Waarde neutraal
Streekeigen verschijningsvorm	x Waardevol
Herkenbaarheid	x Waardevol
Mate van gaafheid	0 Waarde neutraal
Architectonische / cultuurhistorische / ensemblewaarde / zeldzaamheid	xx Zeer waardevol
Totaalscore	5
