INVENTARISATIE KARAKTERISTIEKE ERVEN EN PANDEN BINNEN HET NATIONAAL LANDSCHAP IJSSELDDELTA

GEMEENTEN KAMPEN EN ZWARTEWATERLAND & OVERIG GRONDGEBIED GEMEENTE ZWARTEWATERLAND

Titel: Inventarisatie karakteristieke erven en panden binnen het
Nationaal Landschap IJsseldelta gemeente Kampen en
Zwartewaterland & overig grondgebied gemeente
Zwartewaterland

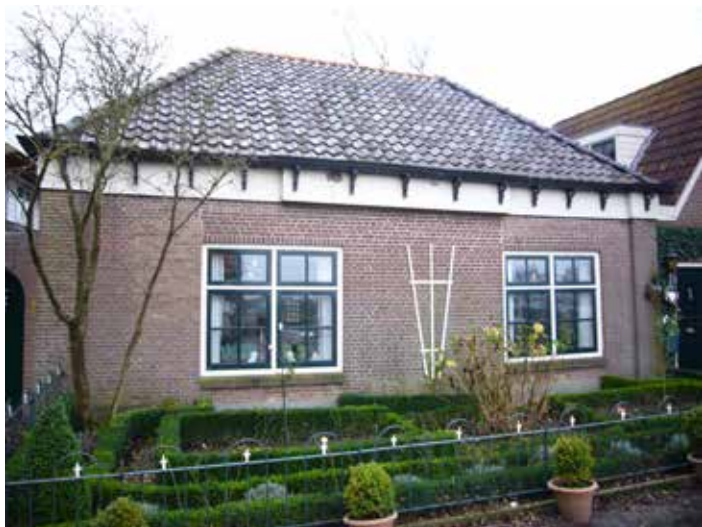
Adres: IJsselmuiden, Meerzicht 5

Het koetshuis behoort tot het cluster van gebouwen naast de buitenplaats Meerzicht aan de trekvaart. Ondanks dat het koetshuis nu in gebruik is als woonhuis, is de oorspronkelijke functie van het gebouw goed zichtbaar. De relatie met het herenhuis is evident. Het gebouw is opgetrokken in baksteen op een rechthoekige plattegrond. Het is voorzien van een met pannen gedekt schilddak. De hoeken van de voorgevel zijn voorzien van bakstenen pilasters. De gootlijst is voorzien van gietijzeren bakgoten ondersteund door gietijzeren gootschoren. De goot en gootschoren komen overeen met die van de buitenplaats. De gevels zijn aangepast aan de nieuwe functie maar het volume is gaaf bewaard gebleven.

Waardering	Score
Relatie met het landschap / stedenbouwkundige waarden	nvt
Erfstructuur	nvt
Erfinrichting	nvt
Streekeigen verschijningsvorm	nvt
Herkenbaarheid	x Waardevol
Mate van gaafheid	x Waardevol
Architectonische / cultuurhistorische / ensemblewaarde / zeldzaamheid	xx Zeer waardvol
Totaalscore	4

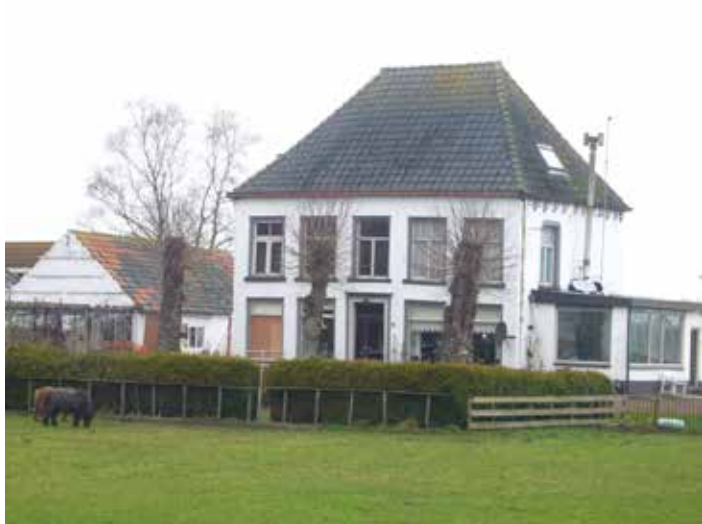
Adres: IJsselmuiden, Meerzicht 8, 10

De buitenplaats Meerzicht met enkele bijgebouwen ligt op een (natuurlijke of deels culturele) verhoging in het landschap aan een lange oprijlaan aan de trekvaart. De buitenplaats staat op een rechthoekige plattegrond en heeft een stijl en hoog, met pannen gedekt schilddak. De gevels zijn gestuukt en voorzien van grote vensters. De hoofdentree ligt aan de trekvaart. Aan één zijgevel is een uitbouw gemaakt die bestaat uit één laag. De buitenplaats is voorzien van gietijzeren bakgoten die ondersteund worden door gietijzeren goot schoren. Het volume is relatief gaaf, de gevels zijn aangepast. Zeer waarschijnlijk heeft de buitenplaats een oude kern.

Waardering	Score
Relatie met het landschap / stedenbouwkundige waarden	nvt
Erfstructuur	nvt
Erfinrichting	nvt
Streekeigen verschijningsvorm	nvt
Herkenbaarheid	x Waardevol
Mate van gaafheid	x Waardevol
Architectonische / cultuurhistorische / ensemblewaarde / zeldzaamheid	xxx Bijzonder waardvol
Totaalscore	5

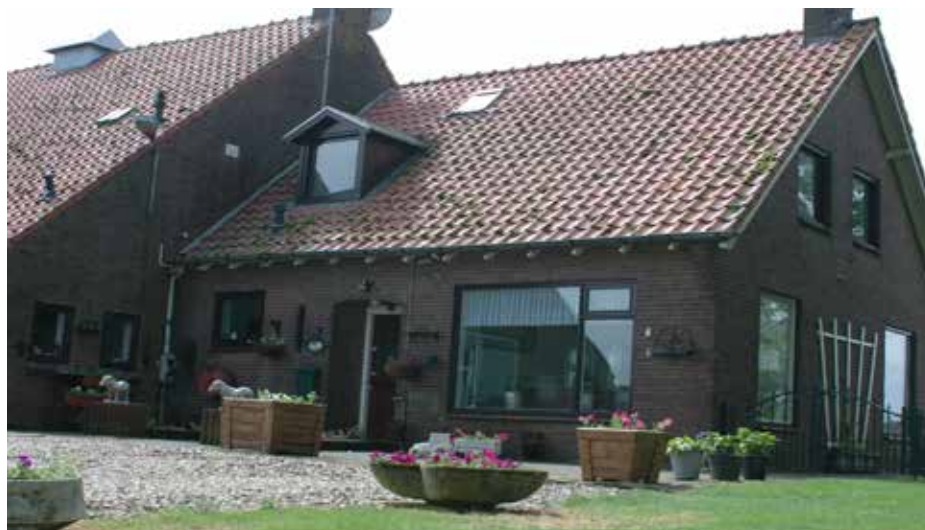
Tabel I - karakteristieke erven en gebouwen, gemeente Kampen

Waardering	Score
Relatie met het landschap / stedenbouwkundige waarden	0/x Waarde neutraal?
Erfstructuur	x Waardevol
Erfinrichting	x Waardevol
Streekeigen verschijningsvorm	x Waardevol
Herkenbaarheid	x Waardevol
Mate van gaafheid	x? Waardevol?
Architectonische / cultuurhistorische / ensemblewaarde / zeldzaamheid	nvt
Totaalscore	6

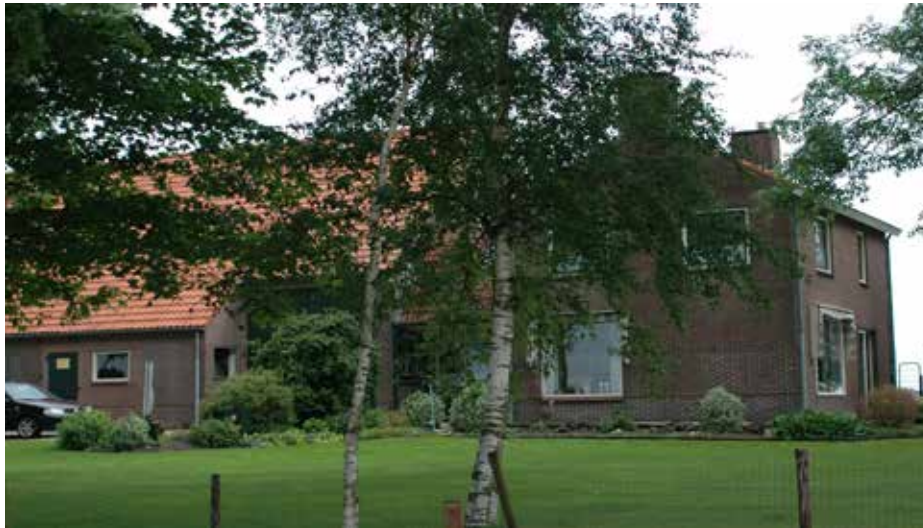
Adres: Kampen, Melmerweg 5

Het erf ligt aan de weg, ingeklemd tussen twee sloten (kavelgrenzen). Het erf wordt gedeeltelijk omzoomd door (dubbele) bomenrijen. De bebouwing staat parallel aan en haaks op de weg. De scheiding tussen woon- en bedrijfsgebouwen is nog herkenbaar. Op het voorerf is een eenvoudige siertuin aanwezig die voornamelijk bestaat uit gras met daarin enkele borders.

Op het erf staat een wederopbouwboerderij met gelede volumes. Het woonhuis bestaat uit twee bouwlagen onder een flauw hellend, met rode pannen gedekt zadeldak. Aan de achterzijde wordt het woonhuis, door een tussenlid voorzien van een met rode pannen gedekt zadeldak, verbonden met de stal. De stal heeft één bouwlaag onder een groot, met rode pannen gedekt zadeldak. De stal is voorzien van een zijbaander. De hoofdvormen zijn intact en de gevels zijn relatief gaaf. Het is een voorbeeld van een wederopbouwboerderij.

Waardering	Score
Relatie met het landschap / stedenbouwkundige waarden	x Waardevol
Erfstructuur	x Waardevol
Erfinrichting	0 Waarde neutraal
Streekeigen verschijningsvorm	x Waardevol
Herkenbaarheid	x Waardevol
Mate van gaafheid	x Waardevol
Architectonische / cultuurhistorische / ensemblewaarde / zeldzaamheid	nvt
Totaalscore	5

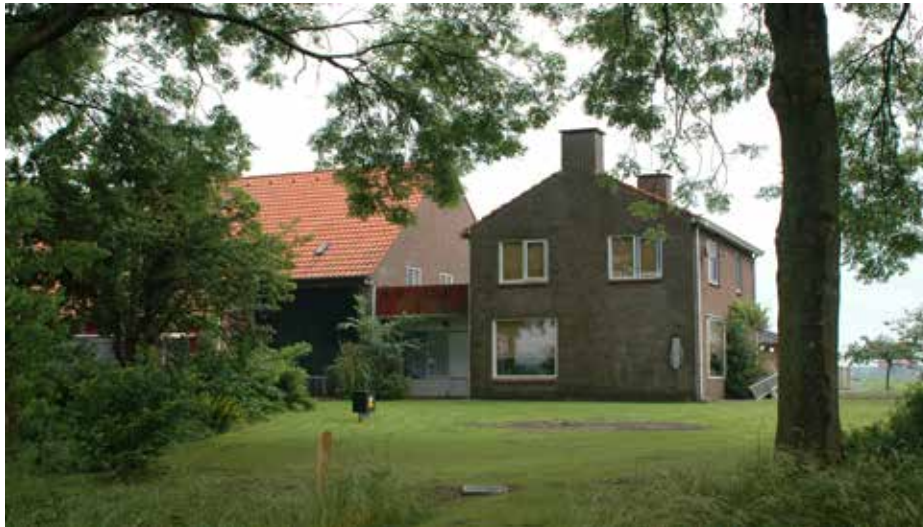
Adres: Kampen, Melmerweg 7 en 7a

Het erf ligt aan de weg, ingeklemd tussen twee sloten (kavelgrenzen). Het erf wordt gedeeltelijk omzoomd door (dubbele) bomenrijen. De bebouwing staat parallel aan en haaks op de weg. De scheiding tussen woon- en bedrijfsgebouwen is nog herkenbaar. De erfinrichting lijkt versoberd te zijn. Op het voorerf is een siertuin aanwezig die voornamelijk bestaat uit gras met daarin enkele borders. Op het zijerf is mogelijk sprake van enkele (vrij jonge) fruitbomen.

Op het erf staat een wederopbouwboerderij met gelede volumes. Het woonhuis bestaat uit twee bouwlagen onder een flauw hellend, met rode pannen gedekt zadeldak. Aan de achterzijde wordt het woonhuis door een nieuw (of vernieuwd) tussenlid verbonden met de stal. De stal heeft één bouwlaag onder een groot, met rode pannen gedekt zadeldak. De stal is voorzien van een zijbaander. De hoofdvormen zijn intact, behalve die van het tussenlid. De gevels aan de straatzijde zijn aangepast aan een nieuwe functie. De overige zijn relatief gaaf. Het is een voorbeeld van een wederopbouwboerderij.

Waardering	Score
Relatie met het landschap / stedenbouwkundige waarden	x Waardevol
Erfstructuur	x Waardevol
Erfinrichting	0 Waarde neutraal
Streekeigen verschijningsvorm	x Waardevol
Herkenbaarheid	x Waardevol
Mate van gaafheid	0/x Waarde neutraal?
Architectonische / cultuurhistorische / ensemblewaarde / zeldzaamheid	nvt
Totaalscore	5

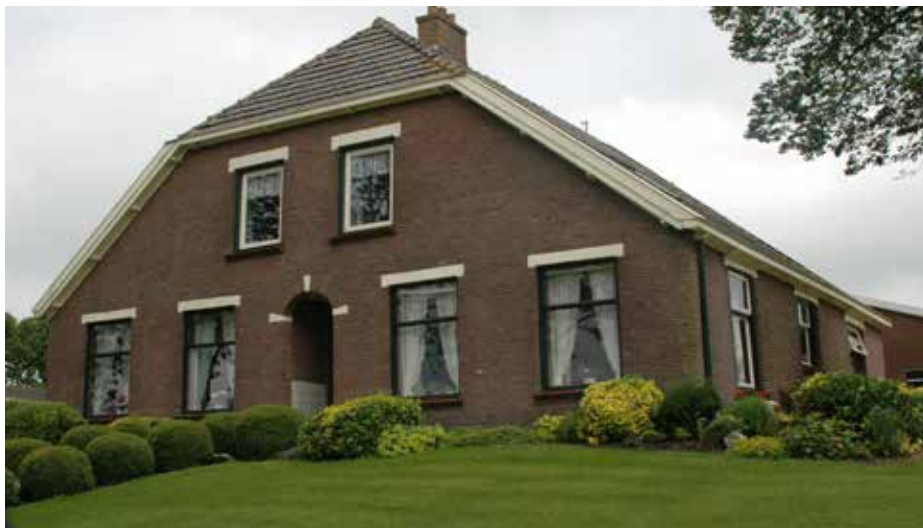
Adres: Kampen, Melmerweg 9

Het erf ligt op een terp vlak aan de weg, bij een lichte knik in de weg. Het erf wordt grotendeels omzoomd door bomenrijen. De bebouwing staat parallel aan elkaar. De scheiding tussen woon- en werkgedeelte is aanwezig. Op het voorerf bevindt zich een siertuin die bestaat uit gazon, borders en een pad naar de voordeur met buxusbollen. Op de zijerven bevinden zich de nutstuinen: een moestuin aan de een kant en een fruitgaard aan de andere kant.

Op erf staat een woonhuis als restant van een boerderij uit de eerste helft van de 20e eeuw. Alleen het voorhuis is bewaard gebleven. De overige historische bebouwing (de stal) is vervangen door nieuwbouw. De nieuwbouw is niet karakteristiek. Het woonhuis ligt op een beeldbepalende plek aan de weg. Het bestaat uit één bouwlaag met daarboven een hoge kapverdieping onder een met gesmoorde pannen gedekt zadeldak met wolfseind aan de voorzijde. Het woonhuisvolume is intact en de gevels zijn relatief gaaf bewaard gebleven.

Waardering	Score
Relatie met het landschap / stedenbouwkundige waarden	x Waardevol
Erfstructuur	x Waardevol
Erfinrichting	x Waardevol
Streekeigen verschijningsvorm	x Waardevol
Herkenbaarheid	x Waardevol
Mate van gaafheid	x Waardevol
Architectonische / cultuurhistorische / ensemblewaarde / zeldzaamheid	nvt
Totaalscore	6

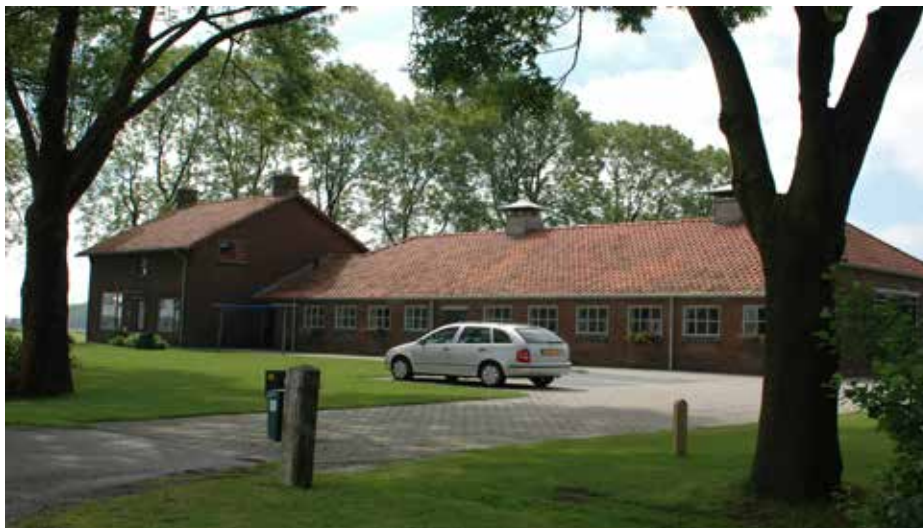
Adres: Kampen, Melmerweg 10

Waardering	Score
Relatie met het landschap / stedenbouwkundige waarden	x Waardevol
Erfstructuur	0 Waarde neutraal
Erfinrichting	0 Waarde neutraal
Streekeigen verschijningsvorm	x Waardevol
Herkenbaarheid	x Waardevol
Mate van gaafheid	x Waardevol
Architectonische / cultuurhistorische / ensemblewaarde / zeldzaamheid	x Waardevol
Totaalscore	5,5

Het erf ligt aan de weg en wordt geheel omzoomd door fraaie bomenrijen en singels. De bebouwing staat haaks op en parallel aan de weg. De scheiding tussen woon- en bedrijfsgedeelte komt weinig tot uiting in de erfinrichting. Het erf is vrij kaal ingericht en bestaat voornamelijk uit gazon.

Op het erf staat een wederopbouwboerderij met gelede volumes; een woonhuis en een L-vormige stal. Het woonhuis heeft één bouwlaag en een kapverdieping onder een flauw hellend, met rode pannen gedekt zadeldak. Het woonhuis heeft een erker. Door een kort tussenlid wordt het woonhuis verbonden met de stal. De stal is lager dan het woonhuis en heeft een L-vormige plattegrond onder een met rode pannen gedekt wolfsdak. Achter op het erf staat een met golfplaten gedekte kapschuur. De hoofdvormen en de gevels zijn gaaf bewaard gebleven. Het is een voorbeeld van een wederopbouwboerderij met een bijzondere plattegrond.

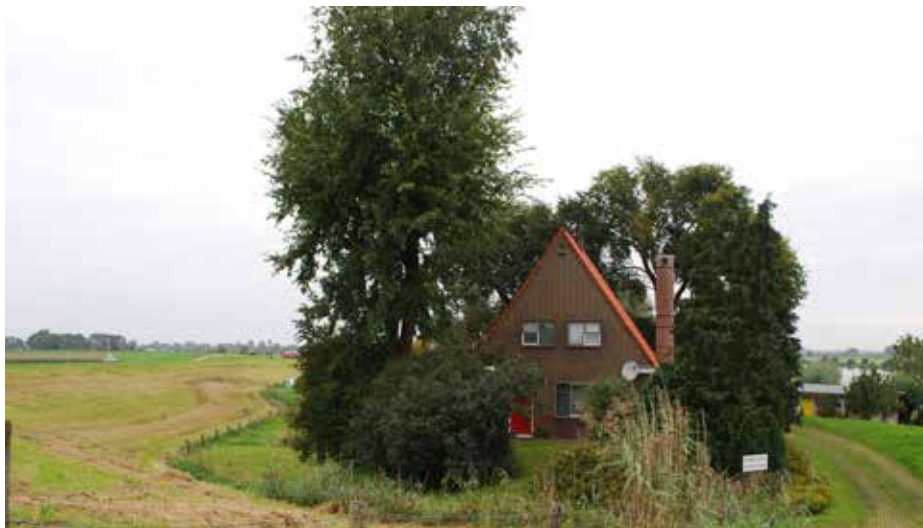
Adres: Kampen, Melmerweg 11

Het perceel ligt buitendijks bij de monding van de IJssel, op de plek waar de IJssel zich splitst en waar zich een bocht in de dijk bevindt. Het erf heeft geen agrarische functie (gehad) waardoor de erfstructuur en erfinrichting niet te beoordelen zijn. Op het perceel woonde de baakmeester, hij was verantwoordelijk voor het aansteken en bewaken van de baak. De scheepvaarders gebruikten het licht van de baak als navigatie. Bij het perceel ligt een klein haventje.

Op het perceel staat een baakmeesterswoning. Het is gebouwd in een vroeg 20ste eeuwse bouwstijl. Het is een uit metselwerk opgetrokken woonhuis op een vierkante plattegrond. Het heeft één bouwlaag met daarboven een kapverdieping en een vliering. Het pand heeft een steil, hoog zadeldak gedekt met rode pannen. Naast of tegen de woning aan staat een grote bakstenen schoorsteen. De baakmeesterswoning lijkt gaaf bewaard gebleven en heeft, gezien de functie, duidelijk een relatie met zijn omgeving.

Waardering	Score
Relatie met het landschap / stedenbouwkundige waarden	xx Zeer waardevol
Erfstructuur	nvt
Erfinrichting	nvt
Streekeigen verschijningsvorm	nvt
Herkenbaarheid	nvt
Mate van gaafheid	x Waardevol
Architectonische / cultuurhistorische / ensemblewaarde / zeldzaamheid	xx Zeer waardevol
Totaalscore	5

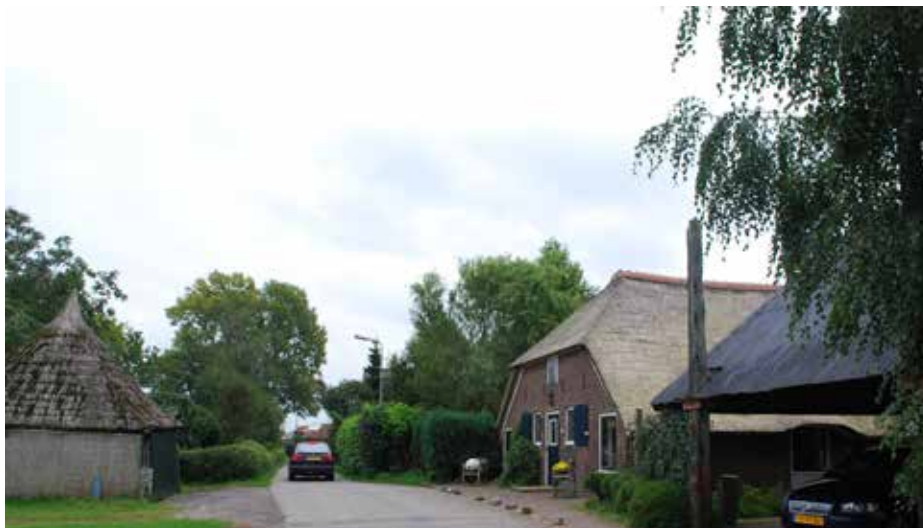
Adres: Wilsum, Nieuwstad 6

Waardering	Score
Relatie met het landschap / stedenbouwkundige waarden	x Waardevol
Erfstructuur	? Waarde onbekend
Erfinrichting	? Waarde onbekend
Streekeigen verschijningsvorm	x Waardevol
Herkenbaarheid	x Waardevol
Mate van gaafheid	x Waardevol
Architectonische / cultuurhistorische / ensemblewaarde / zeldzaamheid	x Waardevol
Totaalscore	5

Het erf ligt in Wilsum, pal onderaan de dijk en aan de rand van het dorp. Het erf ligt aan beide zijden van de weg. Het hoofdvolume staat haaks op de weg. Omdat de achterzijde van het erf naar de weg is gericht, is de voorzijde niet zichtbaar.

Op het erf staat een kleine hallenhuisboerderij met twee hooibergen. De boerderij heeft een riet gedekt wolfdak. De hoofdvorm van de boerderij en de hooibergen is in tact. Door de ligging zijn de gevels van de boerderij niet zichtbaar. Het is een mooi ensemble van gebouwen aan de voet van de dijk en de rand van het dorp. Het is een van de weinig overgebleven historische bebouwing van het dorp.

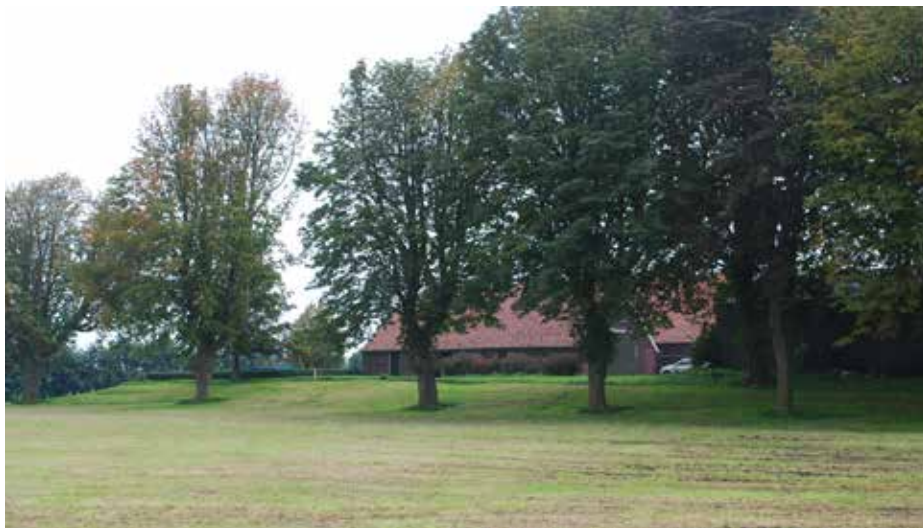
Adres: Kampen, Nijlandsweg 1

Waardering	Score
Relatie met het landschap / stedenbouwkundige waarden	x Waardevol
Erfstructuur	x Waardevol
Erfinrichting	x Waardevol
Streekeigen verschijningsvorm	x Waardevol
Herkenbaarheid	x Waardevol
Mate van gaafheid	x Waardevol
Architectonische / cultuurhistorische / ensemblewaarde / zeldzaamheid	x Waardevol
Totaalscore	7

Het erf ligt op een terp dicht aan de weg in de polder Kampereiland. De achterzijde van het erf is gericht naar de weg en wordt omzoomd door bomenrijen. De gebouwen staan parallel aan elkaar en haaks op en parallel aan omringende kavelgrenzen. Op het voorerf is een omhaagde siertuin aanwezig. Verder zijn er enkele borders, solitaire bomen en een rij knotbomen aanwezig. Op het erf staat een wederopbouwboerderij met een stal. Het woongedeelte heeft een begane grond met een kapverdieping. De boerderij is voorzien van een met rode pannen gedekt wolfdak. Naast de boerderij ligt een stal, eveneens voorzien van een met rode pannen gedekt wolfdak. De hoofdvorm van de volumes en de gevels zijn in tact en de wederopbouw architectuur is goed bewaard gebleven.

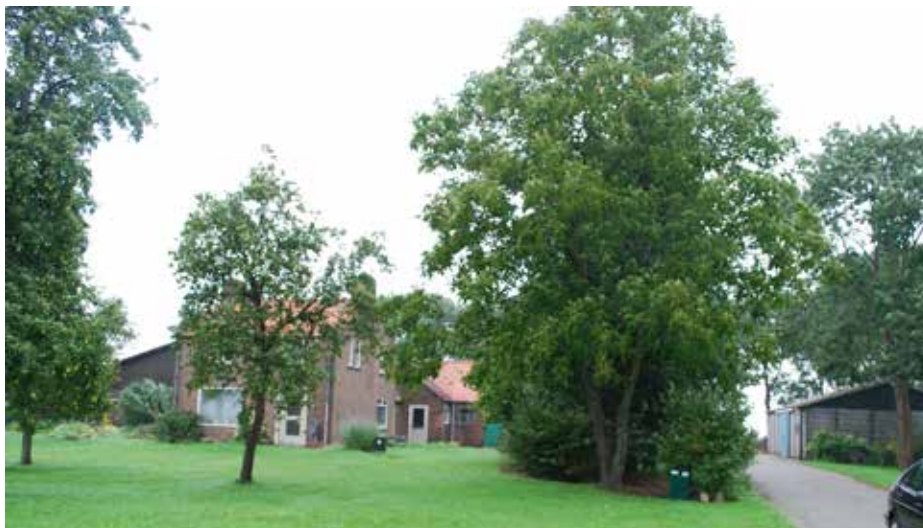
Adres: Kampen, Nijlandsweg 2

Waardering	Score
Relatie met het landschap / stedenbouwkundige waarden	x Waardevol
Erfstructuur	x Waardevol
Erfinrichting	0 Waarde neutraal
Streekeigen verschijningsvorm	x Waardevol
Herkenbaarheid	x Waardevol
Mate van gaafheid	x Waardevol
Architectonische / cultuurhistorische / ensemblewaarde / zeldzaamheid	x Waardevol
Totaalscore	6

Het erf ligt aan een bocht in de weg in de polder Kampereiland. Het erf is rechthoekig van vorm en wordt grotendeels omzoomd door bomenrijen. De voorzijde van het erf is gericht naar de weg. De gebouwen staan haaks op en parallel aan elkaar. De traditionele indeling in voor-, zij en achtererf is aanwezig. Het voorerf bestaat voornamelijk uit gras met solitaire (fruit)bomen. Op het erf staat een wederopbouwboerderij met gelede bouwvolumes en twee schuren. Het woonhuis heeft twee bouwlagen onder een flauw hellend en met rode pannen gedekt zadeldak. Aan de achtergevel hiervan is een tussenlid geplaatst waarachter de stal ligt. De stal heeft een L-vormig plattegrond en is lager dan het woonhuis. De bouwvolumes van de stal zijn voorzien van zadeldaken gedekt met rode pannen. Naast en achter de boerderij staan twee betonnen systeem-schuren onder zadeldaken van golfplaten. De hoofdvolumes en de gevels van de boerderij zijn gaaf en de wederopbouw architectuur is nog duidelijk aanwezig.

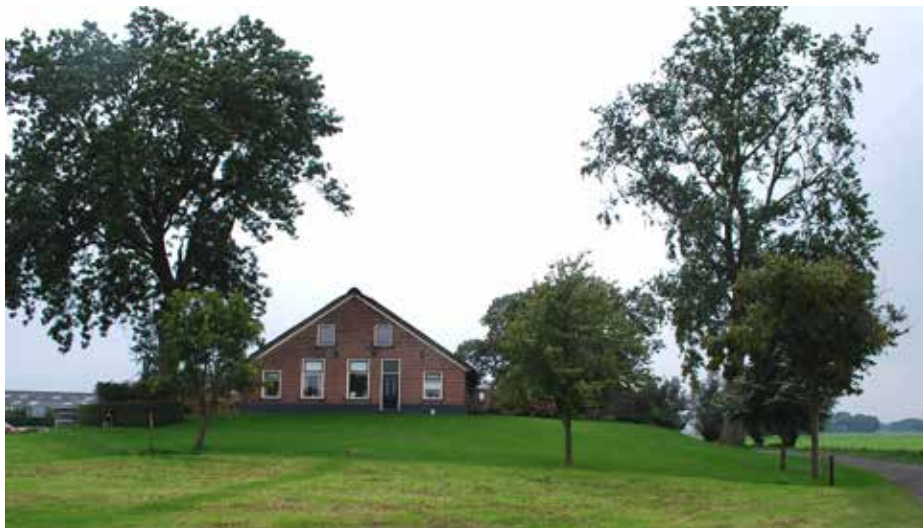
Adres: Kampen, Nijlandsweg 3

Het erf ligt op een terp aan een bocht in de weg in de polder Kampereiland. De bocht is beplant met bomen. Op het erf zijn enkele bomen aanwezig. De terp met de historische (hoofd)bebouwing ligt ten oosten van de nieuwere stallen. De historische bebouwing staat parallel aan elkaar en de weg. De nieuwere bebouwing staat haaks op de weg. De traditionele indeling in voor-, zij- en achtererf is aanwezig. Op het voorerf zijn aanwezig een gazon (o.a. op het talud van de terp), een haag en enkele solitaire (fruit)bomen.

Op het erf staat een hallenhuisboerderij met een stal en een schuur. Het woongedeelte van de boerderij bestaat uit een begane grond met een kapverdieping. De boerderij heeft een rietgedekt zadeldak met een topgevel aan de voorzijde en een wolfseind aan de achterzijde. Naast de boerderij staat de stal onder een rietgedekt wolfdak. De boerderij en de stal zijn door een tussenlid verbonden. De hoofdvolumes zijn gaaf gebleven, de gevels zijn wel aangepast. Het is een voorbeeld van een historische boerderij op een oud erf.

Waardering	Score
Relatie met het landschap / stedenbouwkundige waarden	x Waardevol
Erfstructuur	x Waardevol
Erfinrichting	x Waardevol
Streekeigen verschijningsvorm	x Waardevol
Herkenbaarheid	x Waardevol
Mate van gaafheid	x Waardevol
Architectonische / cultuurhistorische / ensemblewaarde / zeldzaamheid	x Waardevol
Totaalscore	7

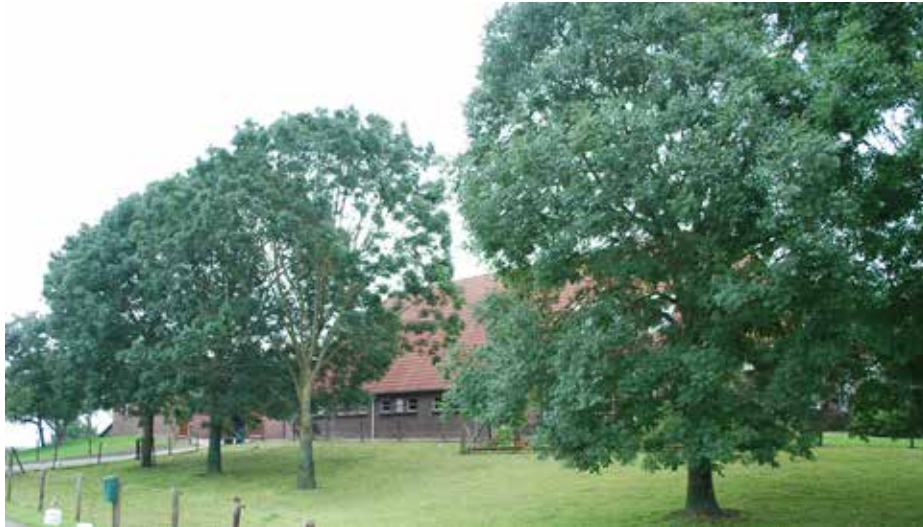
Adres: Kampen, Nijlandsweg 7 en 7a

Waardering	Score
Relatie met het landschap / stedenbouwkundige waarden	x Waardevol
Erfstructuur	x Waardevol
Erfinrichting	? Waarde onbekend
Streekeigen verschijningsvorm	x Waardevol
Herkenbaarheid	x Waardevol
Mate van gaafheid	x Waardevol
Architectonische / cultuurhistorische / ensemblewaarde / zeldzaamheid	x Waardevol
Totaalscore	6

Het erf ligt op een terp in een bocht van de weg in de polder Kampereiland. De achterzijde van het erf is georiënteerd naar de weg. Op het erf staan enkele bomen, voornamelijk op het voorerf en langs de weg. De gebouwen staan haaks op en parallel aan elkaar. Het voorerf is niet goed zichtbaar.

Op het erf staat een boerderij en een stal. Door de ligging is de stal niet goed zichtbaar. De boerderij is gebouwd in een vroeg 20ste eeuwse bouwstijl. Het bestaat uit één bouwlaag met een kapverdieping bij het woonhuisgedeelte. De boerderij heeft een met donkerrode pannen gedekt zadeldak die aan de voorzijde is afgewolfd en met een eindwolf bij het bedrijfsgedeelte. Het hoofdvolume is gaaf. Ook zijn de zichtbare gevels in tact. Het is een voorbeeld van een boerderij uit de jaren 1920-'30 op een oud erf.

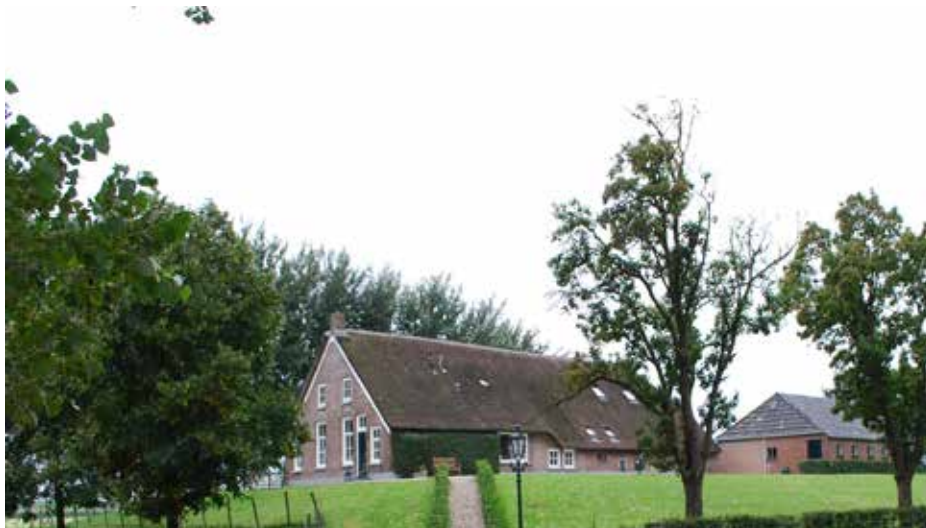
Adres: Kampen, Noorddiepweg 2

Het erf ligt op een terp in de polder Kampereiland, langs het Noorddiep. Het erf wordt deels omzoomd door bomenrijen en sloten. Het erf is ruim opgezet, de gebouwen staan relatief gezien redelijk ver uit elkaar. De gebouwen staan haaks op en parallel aan elkaar en de weg. De traditionele indeling in voor-, zij- en achtererf is aanwezig. Het talud is beplant met gras, naast het hoofdvolume is een hekje aanwezig. Een voetpad begeleid door hagen loopt vanaf de omhaagde parkeerplaats langs de weg naar de voordeur. Tevens is er een fruitgaard aanwezig en staan er enkele solitaire fruitbomen.

Op het erf staat een hallenhuisboerderij met schuren. Het woongedeelte van de boerderij bestaat uit een begane grond met een kapverdieping. De boerderij heeft een rietgedekt zadeldak met een topgevel aan de voorzijde en een wolfseind aan de achterzijde. Achter de boerderij staat een schuur onder een met pannen gedekt schilddak en een houten schuur onder zadeldak, voorzien van golfplaten.

De hoofdvolumes zijn gaaf gebleven. De gevels zijn op enkele plaatsen aangepast maar zijn relatief gaaf gebleven. Het is een voorbeeld van een historische boerderij op een oud erf.

Waardering	Score
Relatie met het landschap / stedenbouwkundige waarden	x Waardevol
Erfstructuur	x Waardevol
Erfinrichting	xx Zeer waardevol
Streekeigen verschijningsvorm	x Waardevol
Herkenbaarheid	x Waardevol
Mate van gaafheid	x Waardevol
Architectonische / cultuurhistorische / ensemblewaarde / zeldzaamheid	x Waardevol
Totaalscore	8

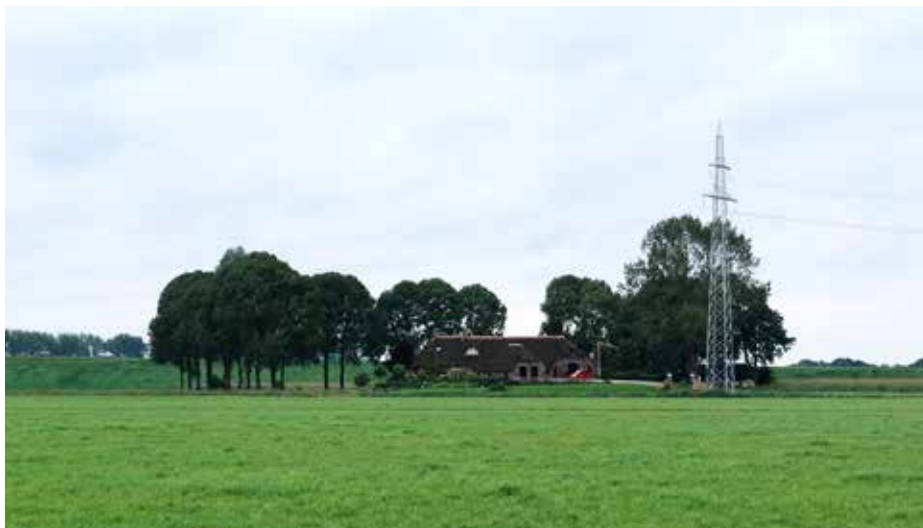
Adres: Kampen, Noorddiepweg 4 en 4a

Waardering	Score
Relatie met het landschap / stedenbouwkundige waarden	xx Zeer waardevol
Erfstructuur	x Waardevol
Erfinrichting	0? Waarde neutraal
Streekeigen verschijningsvorm	x Waardevol
Herkenbaarheid	x Waardevol
Mate van gaafheid	x Waardevol
Architectonische / cultuurhistorische / ensemblewaarde / zeldzaamheid	x Waardevol
Totaalscore	7

Het erf ligt op een terp in de polder Kampereiland, bij het Noorddiep. Het erf ligt op enige afstand van de weg, heeft een ronde vorm en wordt omzoomd door bomen waardoor het een groen eiland in het open landschap vormt. De gebouwen staan parallel aan elkaar. De traditionele indeling in voor-, zij- en achtererf is aanwezig. Het erf is met de voorzijde gericht naar het zuiden, de inrit komt uit op het achtererf. Daardoor is het voorerf niet goed zichtbaar.

Op het erf staat een hallenhuisboerderij met een stal, een kapschuur en twee schuren. De boerderij heeft een rietgedekt zadeldak met een topgevel aan de voorzijde en een wolfseind aan de achterzijde. Naast de boerderij ligt de stal, deze heeft een met riet gedekt wolfdak. Aan de andere zijde staat een kleine schuur, eveneens onder een rietgedekt wolfdak. Aan de rand van het erf staat een kapschuur met een golfplaten dak.

De hoofdvolumes zijn gaaf gebleven. De gevels zijn niet goed zichtbaar vanaf de openbare weg maar lijken ook relatief gaaf te zijn. Het is een voorbeeld van een historische boerderij op een oud erf.

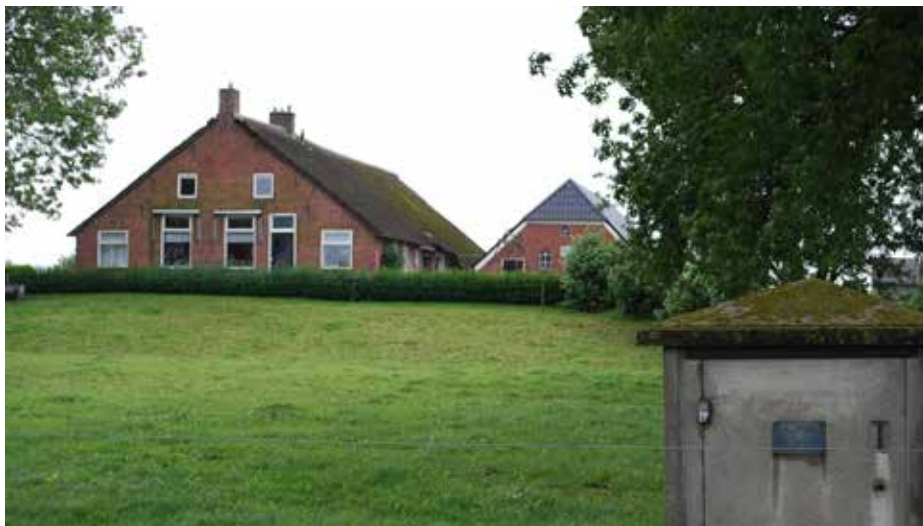
Adres: Kampen, Noorddiepweg 4b

Waardering	Score
Relatie met het landschap / stedenbouwkundige waarden	x Waardevol
Erfstructuur	x Waardevol
Erfinrichting	0 Waarde neutraal
Streekeigen verschijningsvorm	x Waardevol
Herkenbaarheid	x Waardevol
Mate van gaafheid	x Waardevol
Architectonische / cultuurhistorische / ensemblewaarde / zeldzaamheid	x Waardevol
Totaalscore	6

Het erf ligt op een terp in een bocht van de weg in de polder Kampereiland, het ligt tussen het Noorddiep en de N50. Het erf wordt gedeeltelijk omzoomd door bomen. De gebouwen staan haaks op en parallel aan elkaar. De traditionele indeling in voor-, zij- en achtererf is aanwezig. Het voorerf lijkt voornamelijk uit gras te bestaan. Langs de voorgevel van het hoofdvolume staat een haag.

Op het erf staat een hallenhuisboerderij met een stal en een schuur. De boerderij heeft een rietgedekt zadeldak met een topgevel aan de voorzijde en een wolfseind aan de achterzijde. Naast de boerderij staat een stal onder een met dakpanplaten gedekt wolfdak. Achter op het erf staat een kleine schuur onder zadeldak. Door de ligging zijn de gevels niet goed zichtbaar. Mogelijk is er een hooiberg aanwezig achter de boerderij. De volumes zijn gaaf gebleven en de gevels zijn voor zover zichtbaar eveneens in tact. Het is een voorbeeld van een historische boerderij op een oud erf.

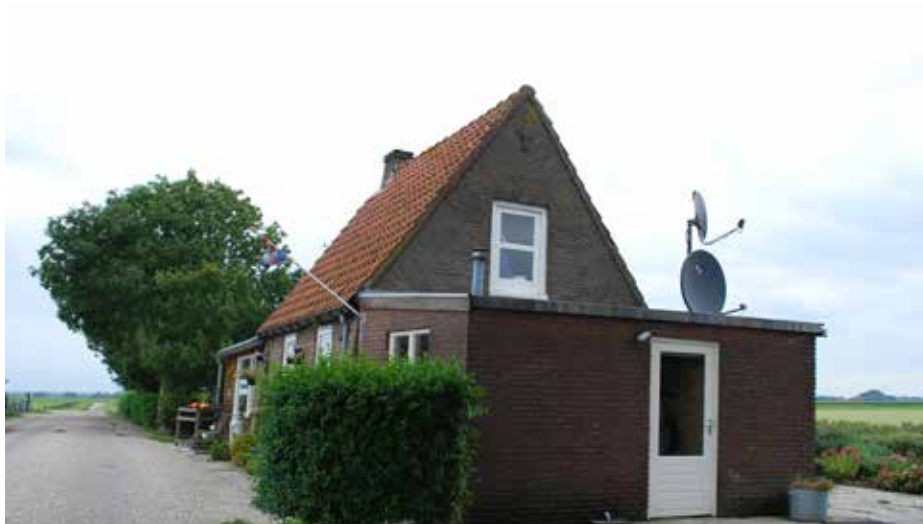
Adres: Kampen, Noorderrandweg 1

Het perceel ligt op de dijk, op het einde van het Noorderdiep, op de plek van de voormalige sluis. Het perceel is smal en ligt parallel aan de weg, ook de bebouwing staat parallel aan de weg/dijk. Op het perceel staat een gemaal met gemaalwachtswoning. De woning bestaat uit één bouwlaag met daarboven een kapverdieping. Het pand is voorzien van een steil zadeldak gedekt met rode pannen. Het metselwerk van de gevels is voorzien van vervlechtingen. Tegen de zijgevels van de woning zijn lage schuren aangebouwd, één van hout en één van baksteen. De woning is gaaf bewaard gebleven, het gemaal is niet zichtbaar vanaf de openbare weg. Door zijn functie en ligging is het cultuurhistorisch en waterstaatkundig van belang.

Waardering	Score
Relatie met het landschap / stedenbouwkundige waarden	xx Zeer waardevol
Erfstructuur	nvt
Erfinrichting	nvt
Streekeigen verschijningsvorm	nvt
Herkenbaarheid	nvt
Mate van gaafheid	x Waardevol
Architectonische / cultuurhistorische / ensemblewaarde / zeldzaamheid	xx Zeer waardevol
Totaalscore	-

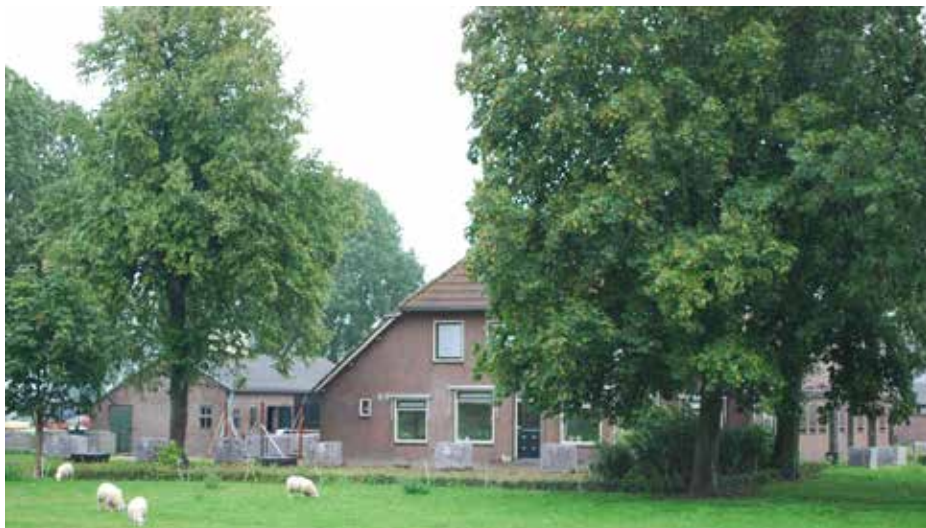
Tabel I - karakteristieke erven en gebouwen, gemeente Kampen

Waardering	Score
Relatie met het landschap / stedenbouwkundige waarden	x Waardevol
Erfstructuur	x Waardevol
Erfinrichting	x? Waardevol
Streekeigen verschijningsvorm	x Waardevol
Herkenbaarheid	x Waardevol
Mate van gaafheid	x Waardevol
Architectonische / cultuurhistorische / ensemblewaarde / zeldzaamheid	nvt
Totaalscore	6

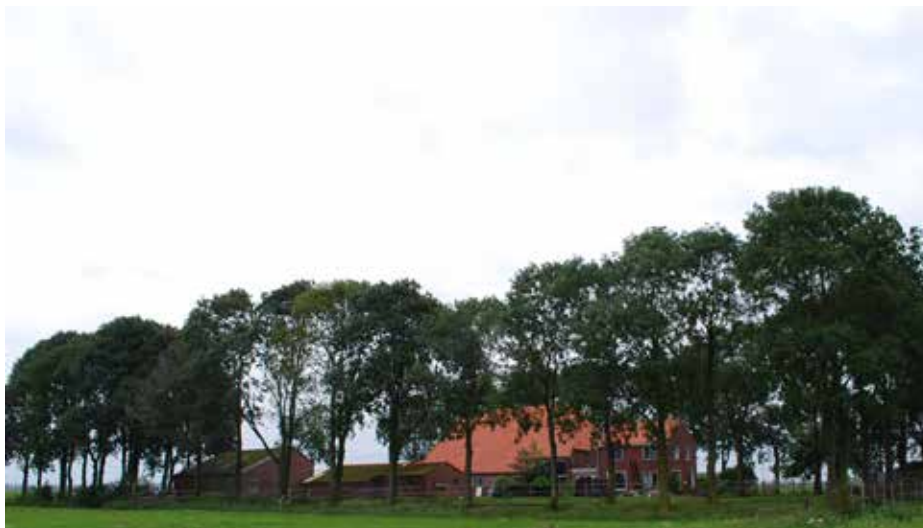
Adres: Kampen, Noorderrandweg 6

Waardering	Score
Relatie met het landschap / stedenbouwkundige waarden	x Waardevol
Erfstructuur	x Waardevol
Erfinrichting	0 Waarde neutraal
Streekeigen verschijningsvorm	x Waardevol
Herkenbaarheid	x Waardevol
Mate van gaafheid	x Waardevol
Architectonische / cultuurhistorische / ensemblewaarde / zeldzaamheid	nvt
Totaalscore	5

Het erf ligt in de polder kampereiland en heeft een rechthoekige vorm. Het ligt ingeklemd tussen de weg en een dijk en wordt grotendeels omzoomd door sloten en bomenrijen. De gebouwen liggen parallel aan elkaar en haaks op de weg. De traditionele indeling in voor-, bij- en achtererf is aanwezig. Op het voorerf is een siertuin aanwezig die o.a. bestaat uit gazon, borders en hagen.

Op het erf staat een wederopbouwboerderij met gelede volumes en bijgebouwen zoals een schuur en een kapschuur. Het woonhuis heeft twee bouwlagen onder een flauw hellend en met rode pannen gedekt zadeldak. Aan de achtergevel verbindt een tussenlid het woonhuis met een grote schuur. De schuur heeft een wolfdak gedekt met rode pannen. Naast de boerderij aan de rand van het erf liggen de twee bijgebouwen. De hoofdvorm en de gevels van de boerderij zijn in tact.

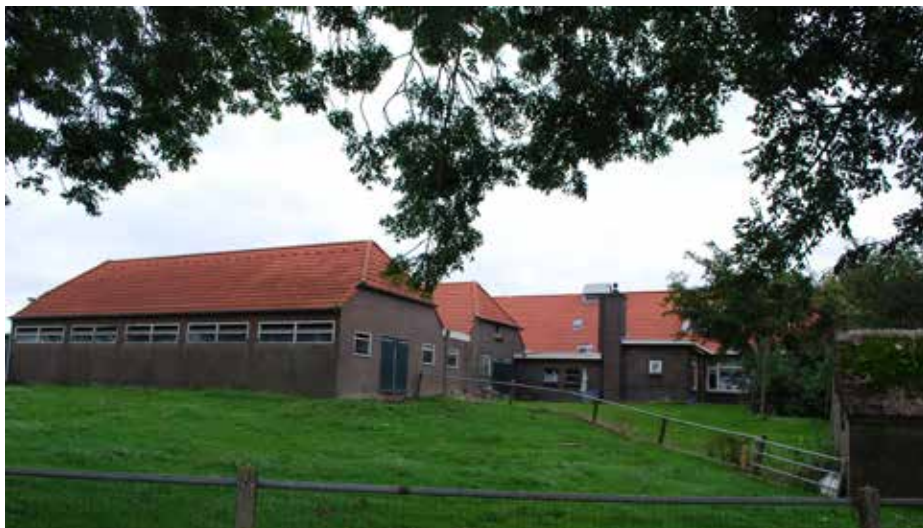
Adres: Kampen, Noorderrandweg 8

Waardering	Score
Relatie met het landschap / stedenbouwkundige waarden	x Waardevol
Erfstructuur	x Waardevol
Erfinrichting	x Waardevol
Streekeigen verschijningsvorm	x Waardevol
Herkenbaarheid	x Waardevol
Mate van gaafheid	0? Waarde neutraal
Architectonische / cultuurhistorische / ensemblewaarde / zeldzaamheid	nvt
Totaalscore	5

Het erf ligt op een terp aan de weg in de polder Kampereiland. Een inrit leidt naar het erf. De gebouwen staan parallel aan elkaar en aan de sloten (kavelgrenzen) in de directe omgeving, waaronder die aan de overzijde van de weg. Het erf wordt aan de voorzijde (langs de inritten en de weg) omzoomd door bomenrijen. De traditionele indeling in voor-, zij- en achtererf is aanwezig. Op het voorerf liggen een bescheiden siertuin (met borders en hagen), een dierenweitje en een grote fruitgaard.

Op het erf staat een wederopbouwboerderij met twee stallen. Het woongedeelte heeft een begane grond met daarboven een kapverdieping. De boerderij heeft een met rode pannen gedekt wolfdak. Naast de boerderij staan twee stallen allebei voorzien van met rode pannen gedekte wolfdaken. De volumes zijn met elkaar verbonden en er is een aanbouw aan de zijgevel van de boerderij. Het is niet zeker of dit latere wijzigingen zijn of dat dit bij de oorspronkelijke situatie hoort. Door de ligging zijn de volumes niet geheel zichtbaar. De hoofdvorm van de volumes zijn in tact, of de gevels gaaf zijn is niet met zekerheid te zeggen.

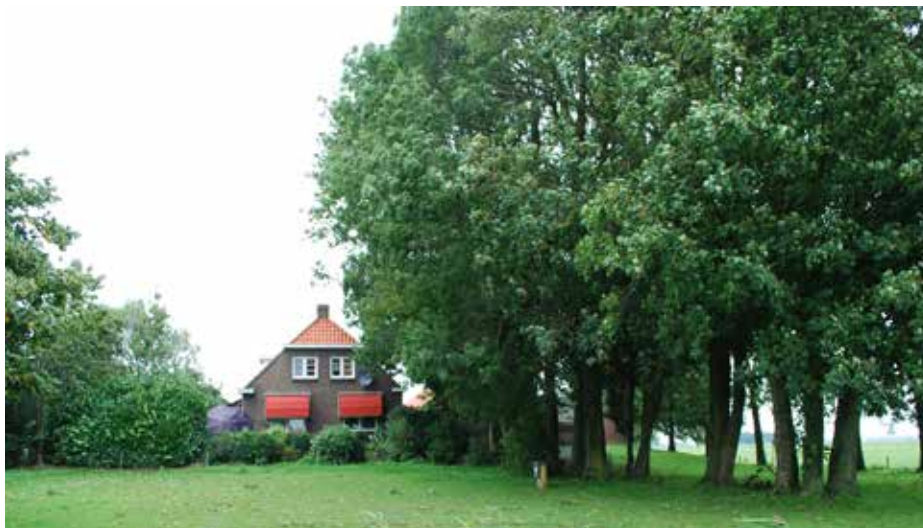
Adres: Kampen, Noorderrandweg 12

Waardering	Score
Relatie met het landschap / stedenbouwkundige waarden	x Waardevol
Erfstructuur	x Waardevol
Erfinrichting	x Waardevol
Streekeigen verschijningsvorm	x Waardevol
Herkenbaarheid	x Waardevol
Mate van gaafheid	x? Waardevol
Architectonische / cultuurhistorische / ensemblewaarde / zeldzaamheid	nvt
Totaalscore	6

Op het erf staat een vroeg 20ste eeuwse boerderij met een stal. Het woongedeelte heeft een begane grond met daarboven een kapverdieping. De boerderij heeft een met rode pannen gedekt wolfdak met kenmerkende brede gootlijsten en twee dakkapellen. Naast de boerderij staat een stal onder een met rode pannen gedekt wolfdak. De volumes zijn met elkaar verbonden door een tussenlid. Door de ligging zijn de gevels niet geheel zichtbaar. De hoofdvorm van de volumes zijn in tact, of alle gevels in tact zijn is niet met zekerheid te zeggen.

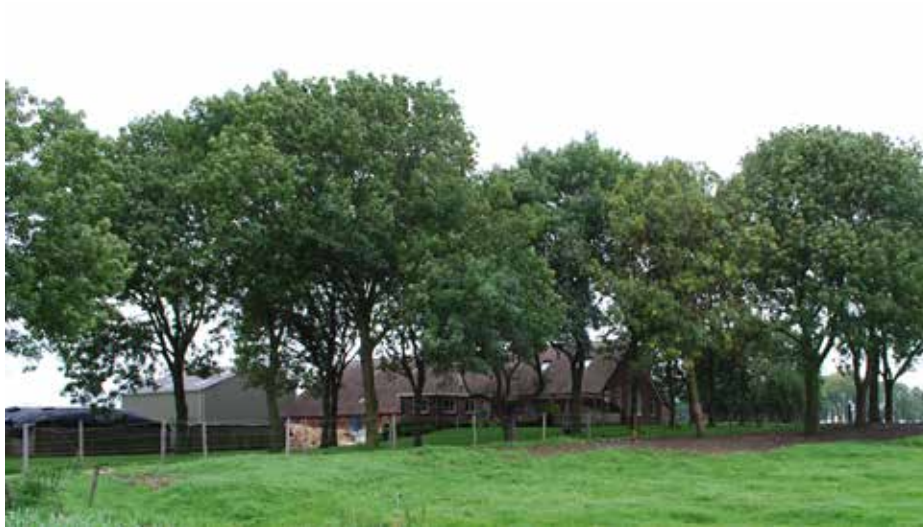
Adres: Kampen, Noorderrandweg 16

Waardering	Score
Relatie met het landschap / stedenbouwkundige waarden	xx Zeer waardevol
Erfstructuur	x Waardevol
Erfinrichting	0 Waardevol
Streekeigen verschijningsvorm	x Waardevol
Herkenbaarheid	x Waardevol
Mate van gaafheid	0/x Waardevol
Architectonische / cultuurhistorische / ensemblewaarde / zeldzaamheid	x Waardevol
Totaalscore	7

Op het erf staat een hallenhuisboerderij met een hooiberg. De boerderij heeft een rietgedekt zadeldak met een topgevel aan de voorzijde en een wolfseind aan de achterzijde. Achter op het erf staat een drieroodige hooiberg met een golfplaten dak. De volumes zijn gaaf gebleven en de gevels lijken eveneens in tact te zijn. Het is een voorbeeld van een historische boerderij op een oud erf.

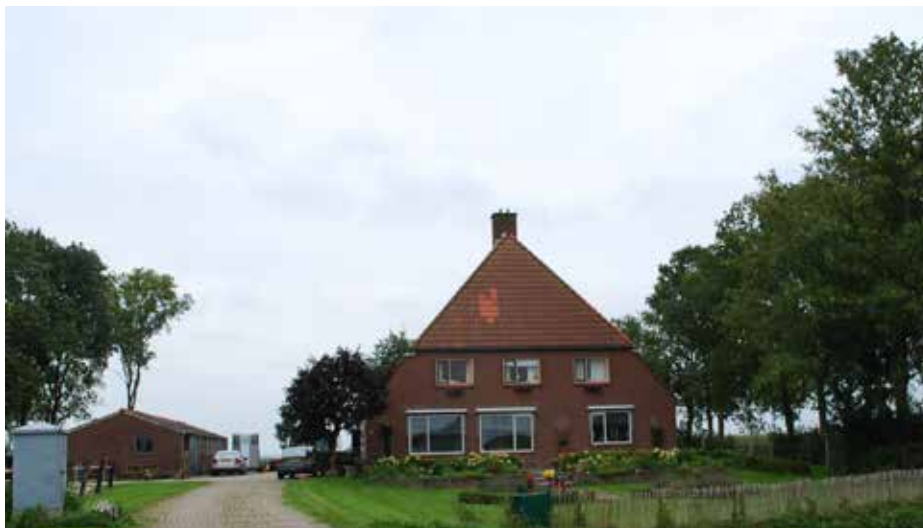
Adres: Kampen, Noorderrandweg 18

Waardering	Score
Relatie met het landschap / stedenbouwkundige waarden	x Waardevol
Erfstructuur	x Waardevol
Erfinrichting	0 Waarde neutraal
Streekeigen verschijningsvorm	x Waardevol
Herkenbaarheid	x Waardevol
Mate van gaafheid	x Waardevol
Architectonische / cultuurhistorische / ensemblewaarde / zeldzaamheid	nvt
Totaalscore	5

Op het erf staan een wederopbouw boerderij en een stal. De boerderij bestaat uit een begane grond en een kapverdieping bij het woongedeelte. Het heeft een met rode pannen gedekt wolfdak. Naast de boerderij staat een stal of schuur onder een met rode pannen gedekt zadeldak. De volumes zijn in tact en de gevels zijn relatief gaaf bewaard gebleven.

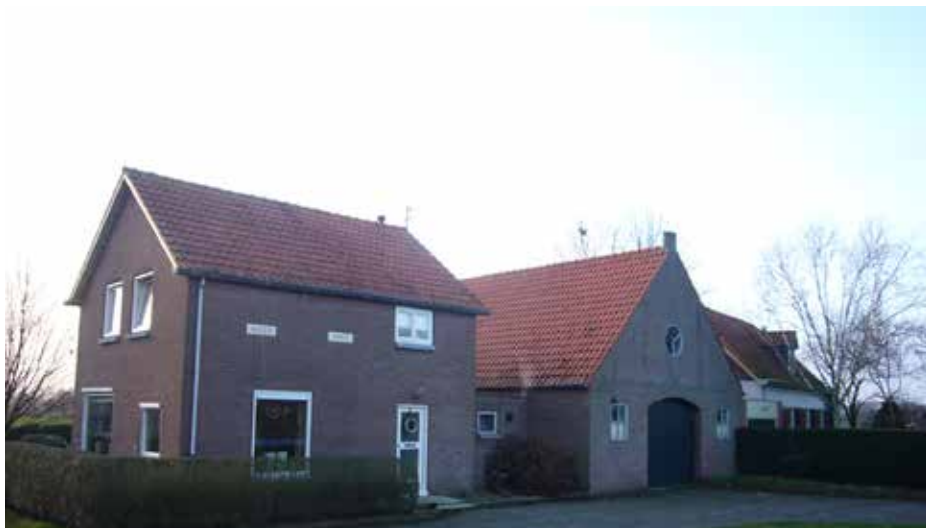
Tabel I - karakteristieke erven en gebouwen, gemeente Kampen

Waardering	Score
Relatie met het landschap / stedenbouwkundige waarden	nvt
Erfstructuur	nvt
Erfinrichting	nvt
Streekeigen verschijningsvorm	x Waardevol
Herkenbaarheid	x Waardevol
Mate van gaafheid	x Waardevol
Architectonische / cultuurhistorische / ensemblewaarde / zeldzaamheid	nvt
Totaalscore	3

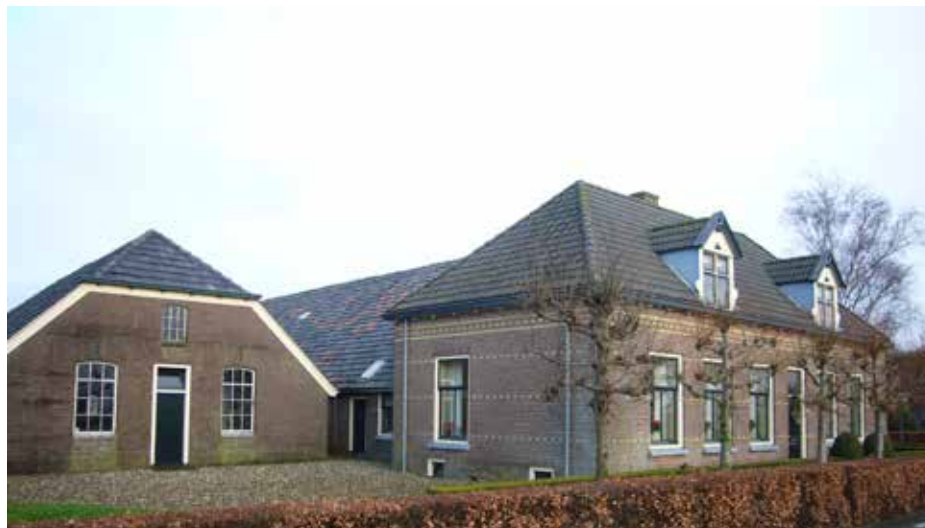
Tabel I - karakteristieke erven en gebouwen, gemeente Kampen

Waardering	Score
Relatie met het landschap / stedenbouwkundige waarden	x Waardevol
Erfstructuur	x Waardevol
Erfinrichting	x Waardevol
Streekeigen verschijningsvorm	x Waardevol
Herkenbaarheid	x Waardevol
Mate van gaafheid	x Waardevol
Architectonische / cultuurhistorische / ensemblewaarde / zeldzaamheid	xx Zeer waardevol
Totaalscore	8

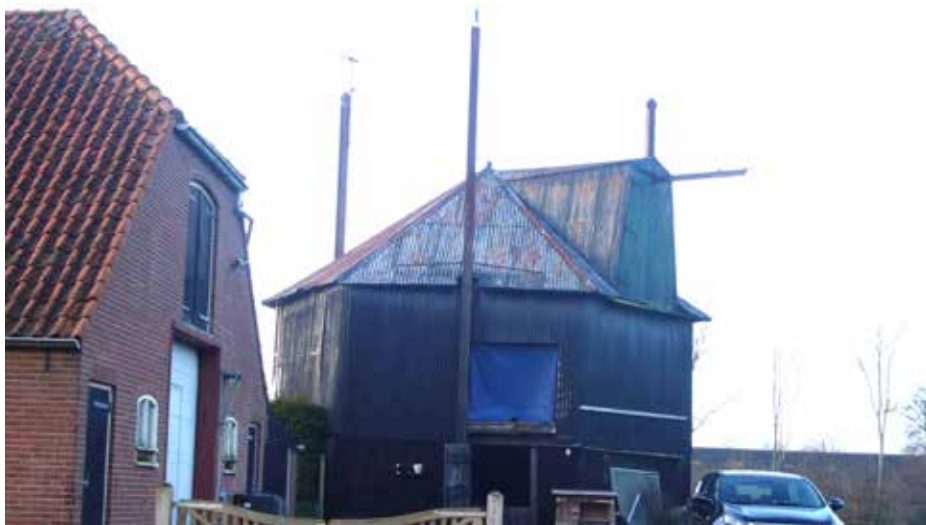
Adres: IJsselmuiden, Oosterholtseweg 42

Waardering	Score
Relatie met het landschap / stedenbouwkundige waarden	nvt
Erfstructuur	nvt
Erfinrichting	nvt
Streekeigen verschijningsvorm	x Waardevol
Herkenbaarheid	x Waardevol
Mate van gaafheid	x Waardevol
Architectonische / cultuurhistorische / ensemblewaarde / zeldzaamheid	x Waardevol
Totaalscore	4

Op het erf staat een drieroedige hooiberg, een zogenoemde koekoekberg met grijperkast die kenmerkend is voor de kuststrook langs de voormalige Zuiderzee en inmiddels niet veel meer voorkomt. De koekoeksberg is omkleed met golfplaten en heeft eveneens een dak van golfplaat. De koekoeksberg heeft een stal/schuur op de begane grond die bereikbaar is door middel van een houten deur.

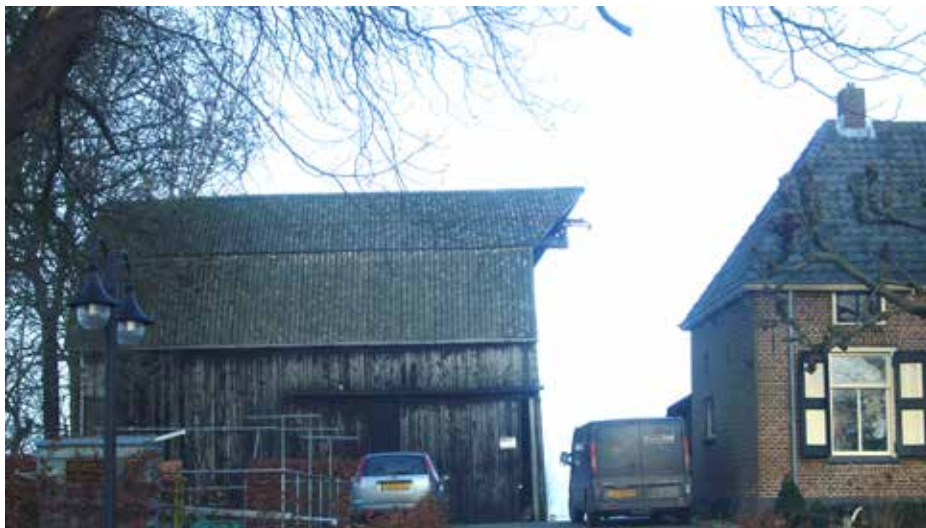
Tabel I - karakteristieke erven en gebouwen, gemeente Kampen

Waardering	Score
Relatie met het landschap / stedenbouwkundige waarden	nvt
Erfstructuur	nvt
Erfinrichting	nvt
Streekeigen verschijningsvorm	x Waardevol
Herkenbaarheid	x Waardevol
Mate van gaafheid	x Waardevol
Architectonische / cultuurhistorische / ensemblewaarde / zeldzaamheid	x Waardevol
Totaalscore	4

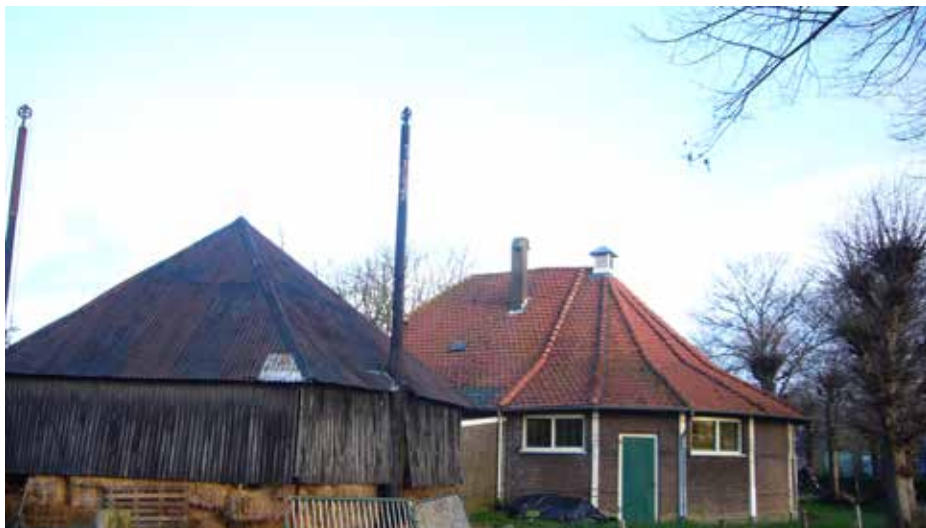
Tabel I - karakteristieke erven en gebouwen, gemeente Kampen

Waardering	Score
Relatie met het landschap / stedenbouwkundige waarden	nvt
Erfstructuur	nvt
Erfinrichting	nvt
Streekeigen verschijningsvorm	x Waardevol
Herkenbaarheid	x Waardevol
Mate van gaafheid	x Waardevol
Architectonische / cultuurhistorische / ensemblewaarde / zeldzaamheid	nvt
Totaalscore	3

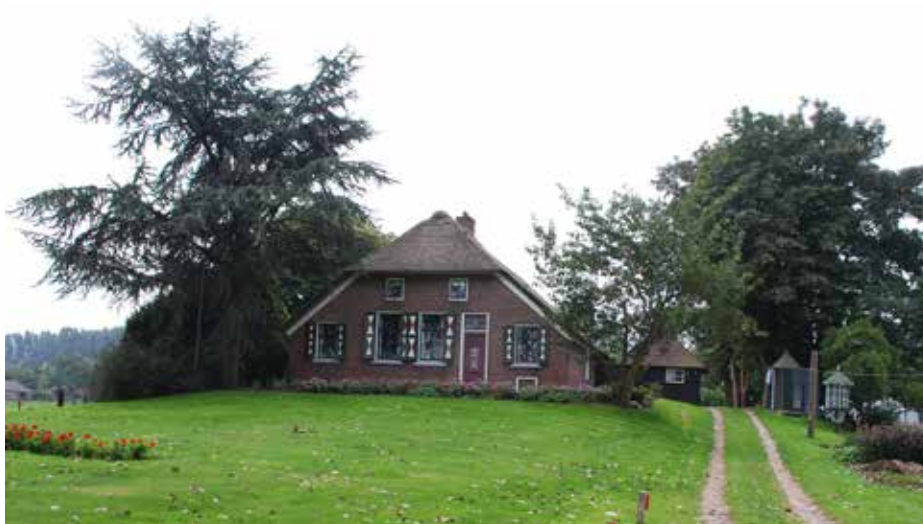
Adres: IJsselmuiden, Oosterholtseweg 49

Waardering	Score
Relatie met het landschap / stedenbouwkundige waarden	x Waardevol
Erfstructuur	x Waardevol
Erfinrichting	0 Waarde neutraal
Streekeigen verschijningsvorm	x Waardevol
Herkenbaarheid	x Waardevol
Mate van gaafheid	x Waardevol
Architectonische / cultuurhistorische / ensemblewaarde / zeldzaamheid	x Waardevol
Totaalscore	6

Het erf ligt op een terp, op een smalle strook tussen twee parallel lopende wegen (Sonnenbergweg en Oosterholtseweg). Het erf heeft een smalle, langgerekte vorm en bezit enkele bomen. De gebouwen staan haaks op de weg en parallel aan elkaar, het erf is gericht naar de weg. De traditionele indeling in voor-, zij- en achtererf is aanwezig. Op het voorerf is een siertuin aanwezig die bestaat uit gazon, borders en solitaire struiken/bomen. De siertuin wordt begrensd door keien in het gras. Ook lijkt er een voormalige moestuin aanwezig te zijn bij de waslijn.

Op het erf staat een hallenhuisboerderij met een stal. Het woongedeelte heeft een begane grond met daarboven een kapverdieping. Het is gedeeltelijk onderkelderd. De boerderij is voorzien van een riet gedekt wolfdak. Naast de boerderij staat een stal onder een met riet gedekt wolfdak. De hoofdvorm van de volumes zijn in tact. De gevels van het woonhuis zijn bijzonder gaaf gebleven. Het is een goed voorbeeld van historische bebouwing op een oud erf.
