INVENTARISATIE KARAKTERISTIEKE ERVEN EN PANDEN BINNEN HET NATIONAAL LANDSCHAP IJSSELDDELTA

GEMEENTEN KAMPEN EN ZWARTEWATERLAND & OVERIG GRONDGEBIED GEMEENTE ZWARTEWATERLAND

Titel: Inventarisatie karakteristieke erven en panden binnen het
Nationaal Landschap IJsseldelta gemeente Kampen en
Zwartewaterland & overig grondgebied gemeente
Zwartewaterland

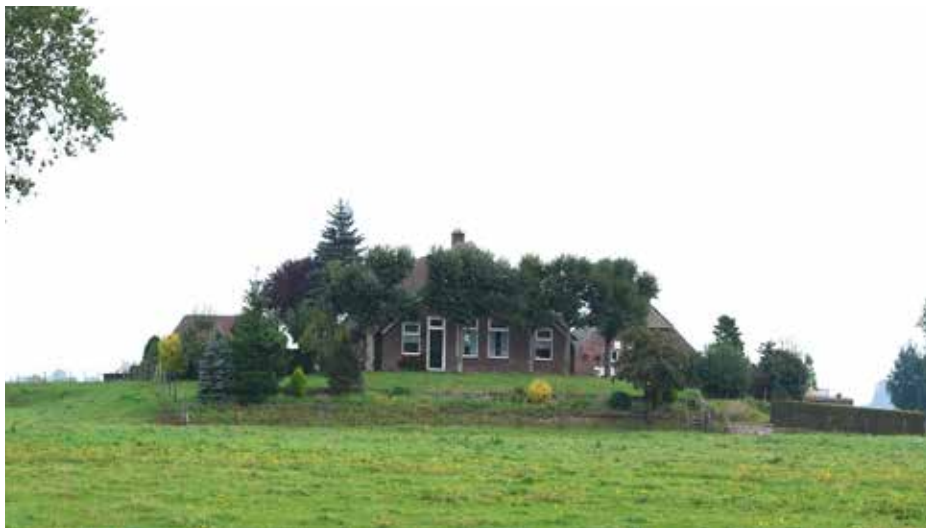
Tabel I - karakteristieke erven en gebouwen, gemeente Kampen

Waardering	Score
Relatie met het landschap / stedenbouwkundige waarden	x Waardevol
Erfstructuur	x Waardevol
Erfinrichting	x? Waardevol
Streekeigen verschijningsvorm	x Waardevol
Herkenbaarheid	x Waardevol
Mate van gaafheid	x Waardevol
Architectonische / cultuurhistorische / ensemblewaarde / zeldzaamheid	nvt
Totaalscore	5

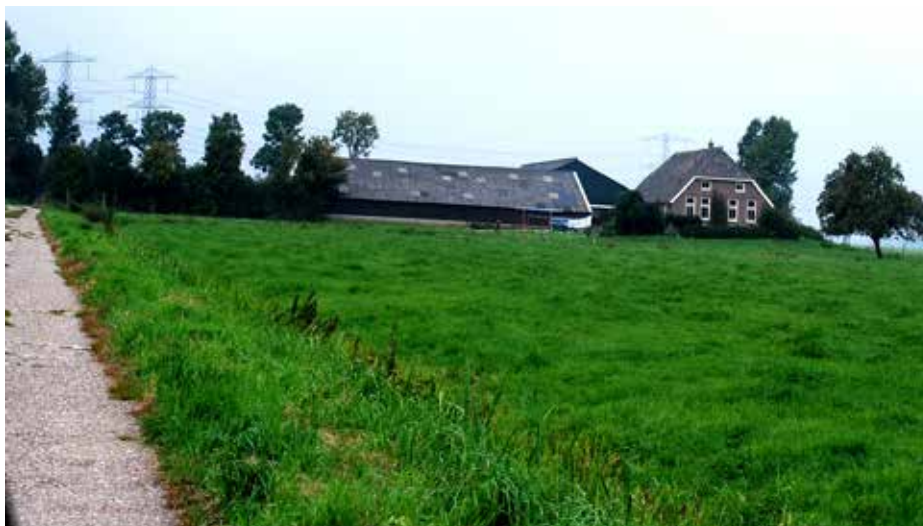
Adres: Mastenbroek, Oude Wetering 117

Het erf ligt op een terp en ligt op afstand van de weg wat weinig gangbaar is. Een lange inrit leidt naar het erf. Het erf wordt gedeeltelijk omzoomd door een singel. Het hoofdvolume staat haaks op de weg. De andere volumes staan parallel aan de weg waardoor het erf erg breed is en waardoor het achtererf niet goed zichtbaar is. Ook het voorerf is vanaf de openbare weg niet goed zichtbaar maar lijkt te bestaan uit een siertuin (met borders en een solitair (fruit)boom). Op het erf staat een hallenhuisboerderij. Het bestaat uit één bouwlaag met daarboven een kapverdieping met kleine vensters in de voorgevel. De boerderij heeft een met pannen gedekt wolfdak.

Het hoofdvolume is in tact en de voorgevel lijkt gaaf te zijn. Door de ligging zijn de overige gevels niet goed zichtbaar.

Waardering	Score
Relatie met het landschap / stedenbouwkundige waarden	x Waardevol
Erfstructuur	x? Waardevol
Erfinrichting	? Waarde onbekend
Streekeigen verschijningsvorm	x Waardevol
Herkenbaarheid	x Waardevol
Mate van gaafheid	x? Waardevol
Architectonische / cultuurhistorische / ensemblewaarde / zeldzaamheid	x Waardevol
Totaalscore	5

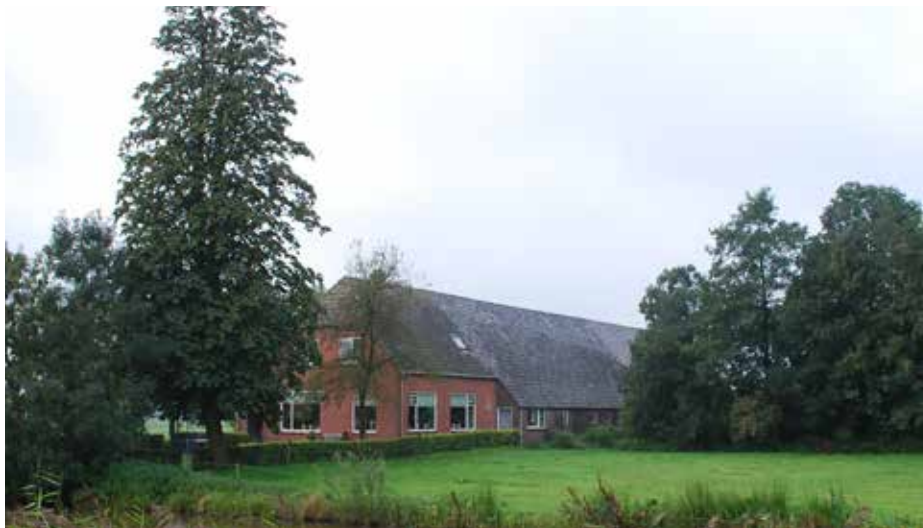
Adres: Mastenbroek, Oude Wetering 119

Het erf ligt aan de wetering en wordt aan weerszijden ingeklemd tussen twee sloten (kavelgrenzen). Aan de noord- en zuidzijde zijn bomenrijen/singels aanwezig. Het erf is gericht naar de weg, de gebouwen staan haaks op de straat. De traditionele indeling van voor-, zij- en achtererf is aanwezig. Op het voorerf ligt een omhaagde siertuin met gazon en een markante solitaire boom. Via een bruggetje over de wetering is het erf bereikbaar.

Op het erf staat een wederopbouwboerderij. Het bestaat uit een begane grond en een kapverdieping bij het woongedeelte met vensters in de voorgevel. De boerderij heeft een met pannen gedekt wolfdak. Het volume is in tact en de gevels zijn relatief gaaf gebleven.

Waardering	Score
Relatie met het landschap / stedenbouwkundige waarden	x Waardevol
Erfstructuur	x Waardevol
Erfinrichting	0 Waarde neutraal
Streekeigen verschijningsvorm	x Waardevol
Herkenbaarheid	x Waardevol
Mate van gaafheid	x Waardevol
Architectonische / cultuurhistorische / ensemblewaarde / zeldzaamheid	nvt
Totaalscore	5

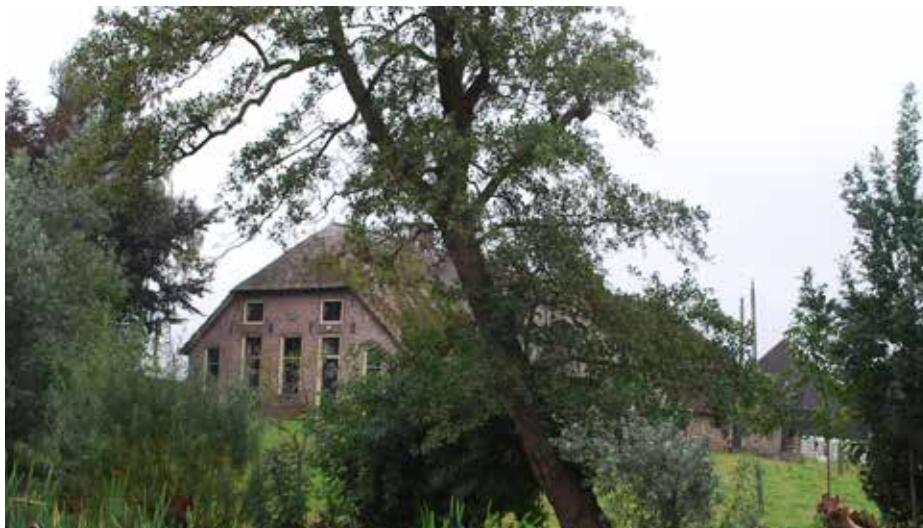
Adres: Mastenbroek, Oude Wetering 121

Het erf ligt op een terp aan de weg. Het erf is relatief klein en wordt omringd door gras. Ten noorden van het erf ligt een sloot met daarnaast een singel/bomenrij. Ook de wetering wordt deels begeleid door een singel/bomenrij. De gebouwen staan haaks op de weg, het erf is gericht naar de wetering. De traditionele indeling in voor-, zij- en achtererf is aanwezig. Het voorerf is niet goed zichtbaar maar lijkt te bestaan uit gras met enkele (fruit?)bomen. Een voetpad leidt naar het hoofdvolume. Het erf is bereikbaar via een bruggetje over de wetering.

Op het erf staat een hallenhuisboerderij met een stal en drie hooibergen. Het woongedeelte heeft een begane grond met daarboven een kapverdieping. De boerderij heeft een met riet gedekt wolfdak. Naast de boerderij staat een stal onder een met pannen gedekt zadeldak. Achter op het erf staan drie hooibergen. De hoofdvorm van de volumes zijn in tact en het ensemble van gebouwen is mooi bewaard gebleven. De gevels van de boerderij zijn ook bijzonder gaaf. Het is een goed voorbeeld van historische bebouwing en een gaaf ensemble op een oud erf.

Waardering	Score
Relatie met het landschap / stedenbouwkundige waarden	x Waardevol
Erfstructuur	x Waardevol
Erfinrichting	x Waardevol
Streekeigen verschijningsvorm	x Waardevol
Herkenbaarheid	x Waardevol
Mate van gaafheid	xx Zeer waardevol
Architectonische / cultuurhistorische / ensemblewaarde / zeldzaamheid	x Waardevol
Totaalscore	8

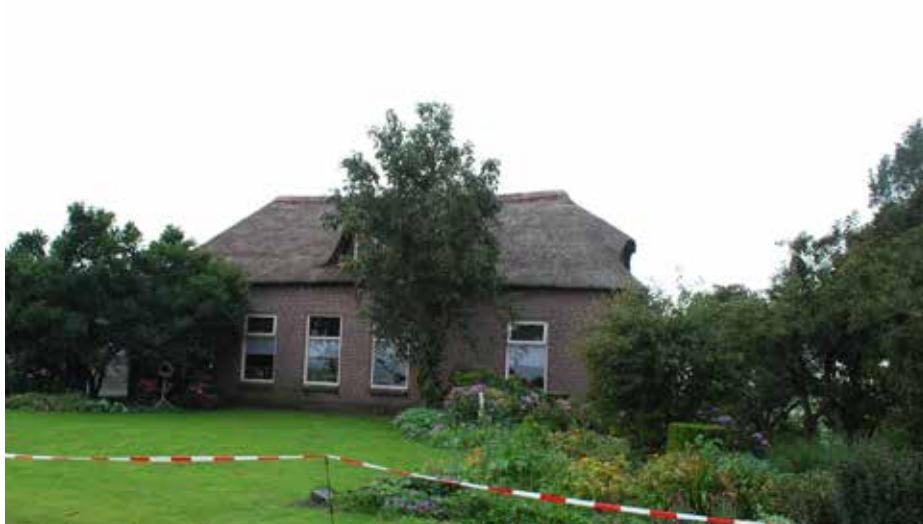
Adres: Mastenbroek, Oude Wetering 125

Het erf ligt bij een T-splitsing in Mastenbroek. Op het erf zijn enkele bomen en struiken aanwezig. Het erf wordt aan de noordzijde begrensd door een sloot (langs de Kerkwetering) en aan de oostzijde door de weg (Oude Wetering). Het erf is gericht naar de Oude Wetering, de gebouwen staan voornamelijk haaks op de weg. De traditionele indeling in voor-, zij- en achtererf is herkenbaar. Het voorerf bestaat uit twee naast elkaar gelegen siertuinen, waarbij de meest zuidelijke bestaat uit gras en een opgehoogde border met stenen. De siertuin direct bij de voorgevel van het hoofdvolume bestaat uit gras, solitaire bomen, borders en een pergola.

Op het erf staat een T-huisboerderij met een schuur. Het woonhuis heeft een begane grond dat asymmetrisch is ingedeeld. Het woonhuis heeft een rietgedekt schilddak voorzien van dakkapellen. Het bedrijfsgebouwen heeft een rietgedekt dak met wolfseind. Naast de boerderij staat een schuur onder een van golfplaten voorzien zadeldak. De hoofdvorm van de volumes zijn in tact, wel zijn er dakvenster en dakkapellen op het hoofdvolume geplaatst. De gevels van het woonhuis zijn relatief gaaf gebleven. Het is een goed voorbeeld van historische bebouwing op een oud erf.

Waardering	Score
Relatie met het landschap / stedenbouwkundige waarden	x Waardevol
Erfstructuur	x Waardevol
Erfinrichting	0 Waarde neutraal
Streekeigen verschijningsvorm	x Waardevol
Herkenbaarheid	x Waardevol
Mate van gaafheid	x Waardevol
Architectonische / cultuurhistorische / ensemblewaarde / zeldzaamheid	x Waardevol
Totaalscore	6

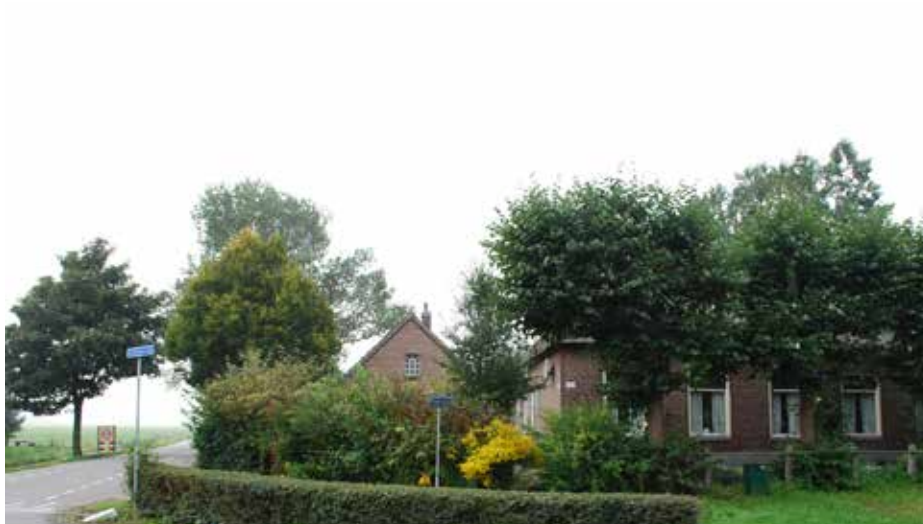
Adres: Mastenbroek, Oude Wetering 127

Het erf ligt bij een T-spitsing in Mastenbroek. Op het erf zijn enkele bomen(rijen) aanwezig. Het erf heeft een L-vorm, waardoor er (samen met het naastgelegen erf) langs de Oude Wetering een open plek ontstaat die omsloten wordt door bebouwing. De voorzijde van het erf is gericht naar de Oude Wetering, de achterzijde naar de Kerkwetering. De gebouwen staan haaks op en parallel aan elkaar en de weg. De traditionele indeling in voor-, zij- en achtererf is aanwezig. Op het voorerf is een siertuin aanwezig in combinatie met nutselementen (knotbomen bij de voor-gevel). De siertuin wordt begrensd door een hekwerk.

Op het erf staat een T-huisboerderij met bijgebouwen zoals een stal, een schuur en een hooiberg. Het woonhuis heeft een symmetrisch ingedeelde begane grond onder een rietgedekt schilddak voorzien van dakkapellen. Het bedrijfsgebouwen heeft een deels met golfplaten en deels met riet gedekt dak met wolfseind. Naast de boerderij staat een schuur onder een van pannen voorzien zadeldak. Achter op het erf bevindt zich een hooiberg. De hoofdvorm van de volumes zijn in tact. De gevels van het woonhuis zijn relatief gaaf gebleven. Het is een goed voorbeeld van historische bebouwing op een oud erf.

Waardering	Score
Relatie met het landschap / stedenbouwkundige waarden	x Waardevol
Erfstructuur	x Waardevol
Erfinrichting	x Waardevol
Streekeigen verschijningsvorm	x Waardevol
Herkenbaarheid	x Waardevol
Mate van gaafheid	x Waardevol
Architectonische / cultuurhistorische / ensemblewaarde / zeldzaamheid	x Waardevol
Totaalscore	7

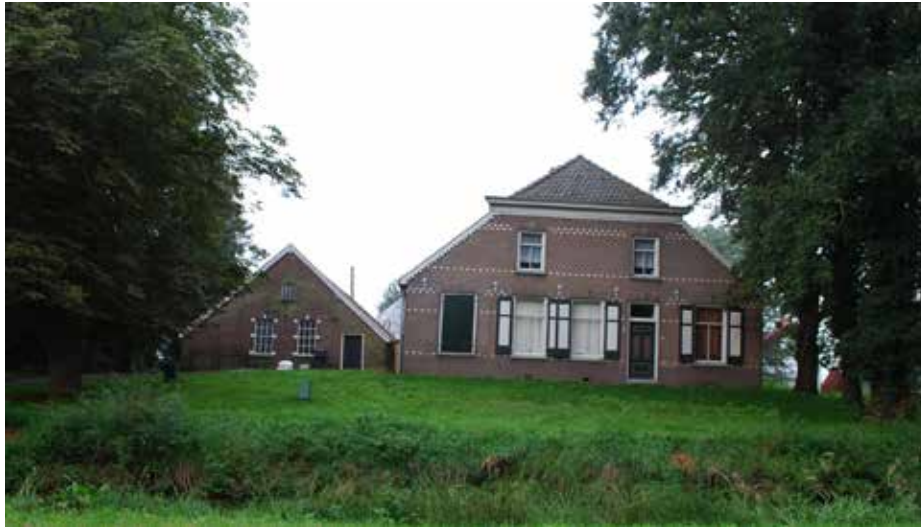
Adres: Mastenbroek, Oude Wetering 133

Waardering	Score
Relatie met het landschap / stedenbouwkundige waarden	x Waardevol
Erfstructuur	x Waardevol
Erfinrichting	x Waardevol
Streekeigen verschijningsvorm	x Waardevol
Herkenbaarheid	x Waardevol
Mate van gaafheid	xx Zeer waardevol
Architectonische / cultuurhistorische / ensemblewaarde / zeldzaamheid	xx Zeer waardevol
Totaalscore	9

Het erf ligt op een terp aan de weg in Mastenbroek. Op het erf zijn veel bomen aanwezig waardoor het erf een groen karakter heeft. Op het zuidelijk deel van het erf ligt een erfbosje, waardoor het erf een rechthoekige opzet heeft (de lange zijde ligt parallel aan de weg). Het erf wordt ingeklemd door sloten en de wetering. Het erf is gericht naar de weg, de bebouwing staat haaks op de weg. De traditionele indeling in voor-, zij- en achtererf is herkenbaar. Het voorerf bestaat voornamelijk uit gras met solitaire bomen. Het erf is bereikbaar via een bruggetje over de wetering.

Op het erf staat een boerderij met bijgebouwen, zoals een schuur en twee hooibergen. Het woongedeelte heeft een begane grond met daarboven een grote kapverdieping. Het woongedeelte van de boerderij is verhoogd. De boerderij heeft een met pannen gedekt wolfdak. Het metselwerk van het woonhuisgedeelte is voorzien van siermetselwerk wat de gevel een rijk aanzien geeft. De vensters zijn voorzien van luiken. Naast de boerderij bevindt zich een schuur onder een met pannen gedekt zadeldak. Ook is de voorgevel van de schuur voorzien van enig siermetselwerk om de vensters. Achter op het erf staan twee hooibergen. De hoofdvorm van de volumes zijn in tact en het ensemble van gebouw is mooi bewaard gebleven. De gevels van de boerderij zijn ook bijzonder gaaf en architectonisch zorgvuldig vormgegeven. Het is een goed voorbeeld van (niet geheel streekeigen) historische bebouwing en een gaaf ensemble op een oud erf.

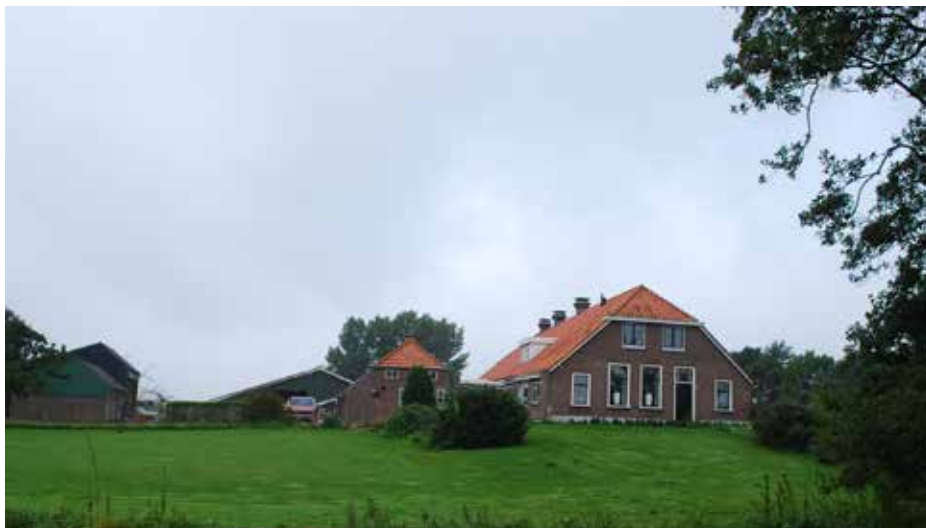
Adres: Mastenbroek, Oude Wetering 143

Het erf ligt op een terp aan de weg. Het erf wordt aan drie zijden begrensd door sloten en de wetering. Langs de sloot aan de noordzijde staan een bomerij en een singel. De bomerij is hoog en markant. Het erf is gericht naar de weg, de gebouwen staan (op één na) haaks op de weg. Op het voorerf is een siertuin aanwezig die bestaat uit gazon, borders, een voetpad naar het hoofdvolume (en een haag langs de inrit?). Het erf is bereikbaar via twee bruggetjes over de wetering. Op het erf staat een hallenhuisboerderij met bijgebouwen, zoals twee kapschuren, een stal en een hooiberg. Het woongedeelte heeft een begane grond met daarboven een kapverdieping. De boerderij is voorzien van een met rode pannen gedekt wolfdak. Naast de boerderij staat een schuur onder een met rode pannen gedekt wolfdak. Achter op het erf bevinden zich een hooiberg en twee kapschuren, allen voorzien van golfplaat daken.

De hoofdvorm van de volumes zijn in tact gebleven en het ensemble van gebouw is mooi bewaard. De gevels van de boerderij zijn aangepast maar relatief gaaf. Het is een goed voorbeeld van historische bebouwing op een oud erf.

Waardering	Score
Relatie met het landschap / stedenbouwkundige waarden	x Waardevol
Erfstructuur	x Waardevol
Erfinrichting	x Waardevol
Streekeigen verschijningsvorm	x Waardevol
Herkenbaarheid	x Waardevol
Mate van gaafheid	x Waardevol
Architectonische / cultuurhistorische / ensemblewaarde / zeldzaamheid	x Waardevol
Totaalscore	7

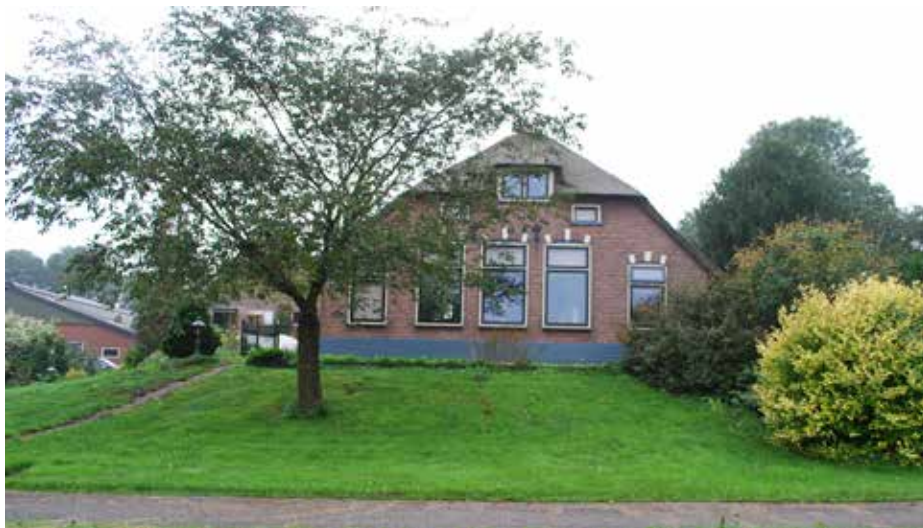
Adres: Mastenbroek, Oude Wetering 145

Waardering	Score
Relatie met het landschap / stedenbouwkundige waarden	x Waardevol
Erfstructuur	x Waardevol
Erfinrichting	0 Waarde neutraal
Streekeigen verschijningsvorm	x Waardevol
Herkenbaarheid	x Waardevol
Mate van gaafheid	x Waardevol
Architectonische / cultuurhistorische / ensemblewaarde / zeldzaamheid	x Waardevol
Totaalscore	6

De hoofdvorm van de boerderij zijn in tact gebleven. Ondanks enkele aanpassingen lijken de gevels in tact. Het is een goed voorbeeld van historische bebouwing op een oud erf.

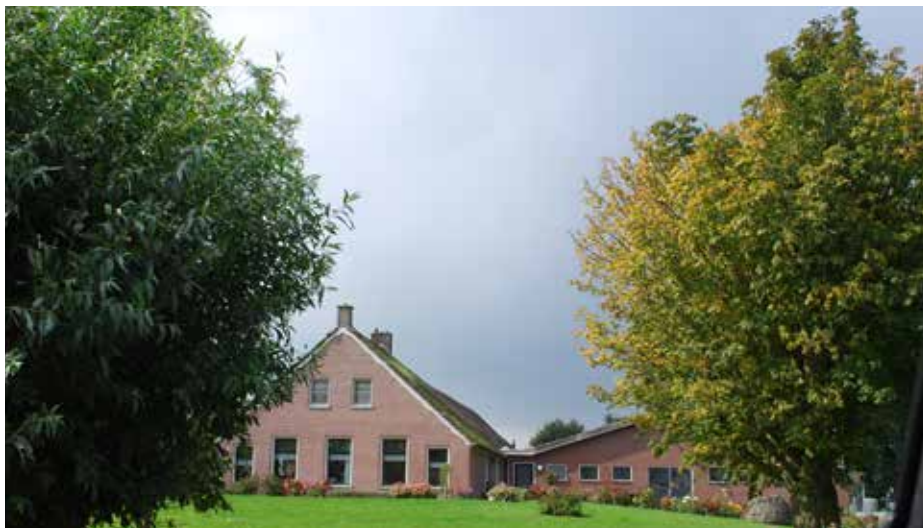
Waardering	Score
Relatie met het landschap / stedenbouwkundige waarden	x Waardevol
Erfstructuur	x Waardevol
Erfinrichting	x Waardevol
Streekeigen verschijningsvorm	x Waardevol
Herkenbaarheid	x Waardevol
Mate van gaafheid	x Waardevol
Architectonische / cultuurhistorische / ensemblewaarde / zeldzaamheid	x Waardevol
Totaalscore	7

Het erf ligt op een terp in de polder Mandjeswaard. Het ligt in een bocht aan de weg die wordt begeleidt door een brede sloot en bij de dijk langs het Ganzendiep doodloopt. Het erf ligt aan beide zijden van de weg. Het deel aan de noordzijde van de weg wordt begrensd door een bomenrij. Het deel aan de zuidzijde wordt begrensd door sloten en een bomenrij (knotbomen). De gebouwen staan parallel aan elkaar en aan de weg. De traditionele indeling van voor-, zij- en achtererf is aanwezig. Op het voorerf is een siertuin in combinatie met een nutstuin aanwezig. De siertuin bestaat uit een gazon met enkele borders en solitaire bomen langs de inrit. De nutstuin bestaat uit een fruitgaard, die onderaan de terp is gelegen. Op het erf staat een hallenhuisboerderij. De boerderij heeft een rietgedekt zadeldak met een topgevel aan de voorzijde en een wolfseind aan de achterzijde. Het volume is in tact en de gevels zijn deels gaaf bewaard gebleven. Wel is er een verbinding gemaakt tussen de nieuwe stal en het bedrijfsgebouwe. Het is een voorbeeld van een historische boerderij op een oud erf.

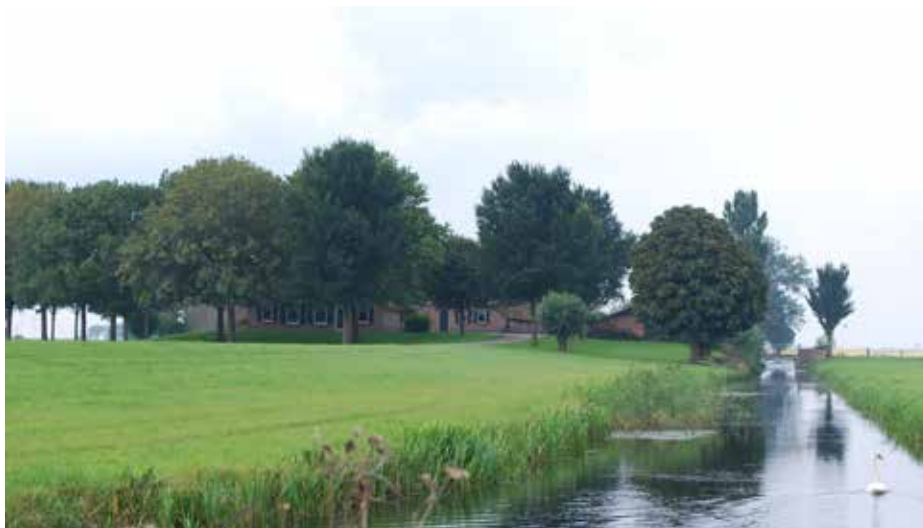
Waardering	Score
Relatie met het landschap / stedenbouwkundige waarden	xx Zeer waardevol
Erfstructuur	x Waardevol
Erfinrichting	x Waardevol
Streekeigen verschijningsvorm	x Waardevol
Herkenbaarheid	x Waardevol
Mate van gaafheid	x Waardevol
Architectonische / cultuurhistorische / ensemblewaarde / zeldzaamheid	x Waardevol
Totaalscore	8

Op het erf staat een hallenhuisboerderij met bijgebouwen zoals een stal (met vermoedelijk een zomerkeuken of woning) en twee schuren. De boerderij heeft een rietgedekt zadeldak met een topgevel aan de voorzijde en een wolfseind aan de achterzijde. Naast de boerderij een stal (met zomerkeuken of woning) onder riet gedekt wolfdak. Achter op het erf twee schuren onder zadeldaken. De volumes zijn in tact en de gevels zijn deels gaaf bewaard gebleven. Wel is er een verbinding gemaakt tussen de nieuwe stallen en het bedrijfsgedeelte. Het is een voorbeeld van een historische boerderij met een mooi ensemble bijgebouwen op een oud erf.

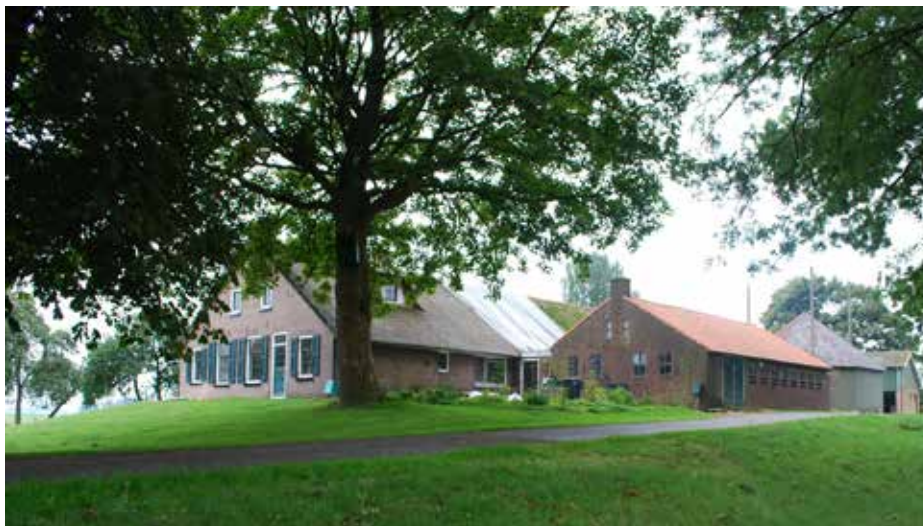
Waardering	Score
Relatie met het landschap / stedenbouwkundige waarden	xx Zeer waardevol
Erfstructuur	x Waardevol
Erfinrichting	xx Zeer waardevol
Streekeigen verschijningsvorm	x Waardevol
Herkenbaarheid	x Waardevol
Mate van gaafheid	x Waardevol
Architectonische / cultuurhistorische / ensemblewaarde / zeldzaamheid	x Waardevol
Totaalscore	9

Op het erf staat een hallenhuisboerderij met bijgebouwen zoals een stal, een hooiberg en een kapschuur. De boerderij heeft een rietgedekt zadeldak met een topgevel aan de voorzijde en een wolfseind aan de achterzijde. Naast de boerderij staat een stal onder een met rode pannen gedekt zadeldak. Achter op het erf bevinden zich twee hooibergen en een kapschuur. De volumes zijn in tact en vormen een fraai ensemble. De gevels de boerderij zijn ook gaaf. Het is een voorbeeld van een historische boerderij op een oud erf.

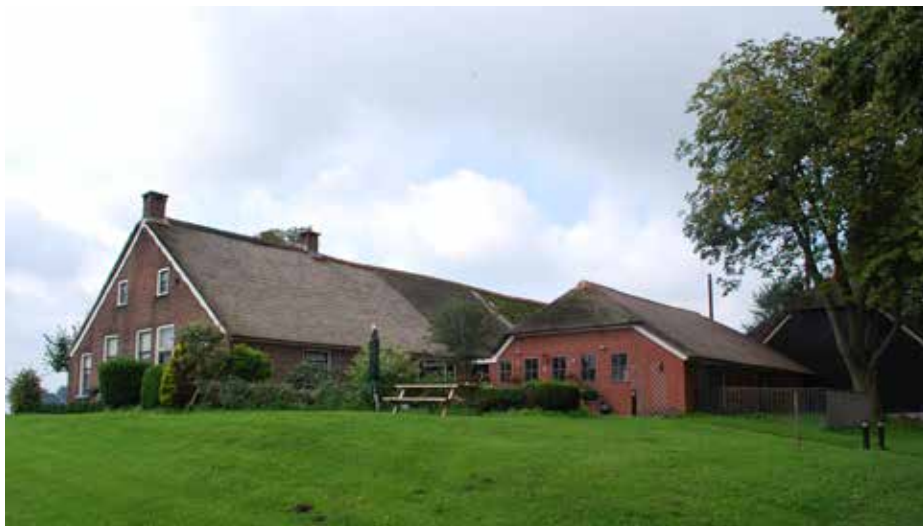
Waardering	Score
Relatie met het landschap / stedenbouwkundige waarden	x Waardevol
Erfstructuur	x Waardevol
Erfinrichting	x Waardevol
Streekeigen verschijningsvorm	x Waardevol
Herkenbaarheid	x Waardevol
Mate van gaafheid	x Waardevol
Architectonische / cultuurhistorische / ensemblewaarde / zeldzaamheid	x Waardevol
Totaalscore	7

Op het erf staat een hallenhuisboerderij met bijgebouwen zoals een stal, een schuur en een hooiberg. De boerderij heeft een rietgedekt zadeldak met een topgevel aan de voorzijde en een wolfseind aan de achterzijde. Naast de boerderij staat een stal onder een met riet gedekt wolfdak. Achter op het erf staan een schuur onder een riet gedekt wolfdak en twee hooibergen. De volumes zijn in tact en vormen een fraai ensemble. De gevels van de boerderij zijn op enkele aanpassingen na ook gaaf. Het is een voorbeeld van een historische boerderij op een oud erf.

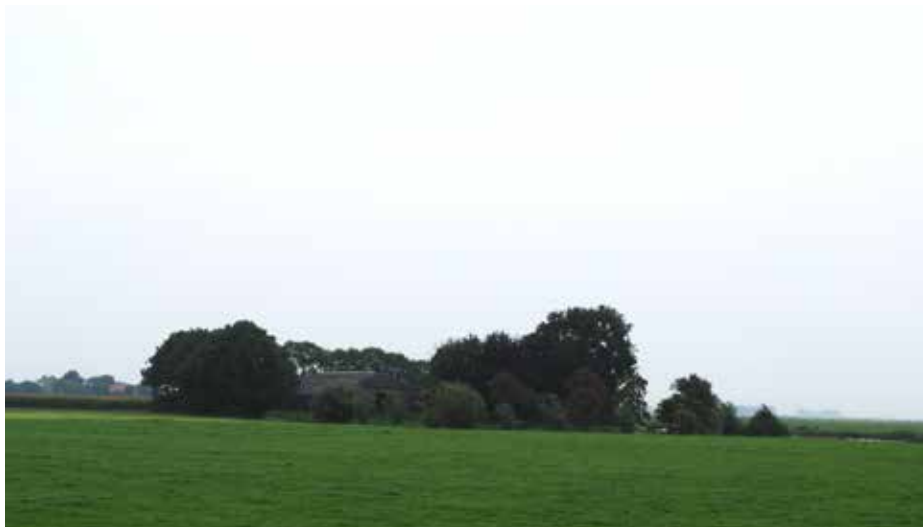
Adres: Kampen, Pijperstraat 3

Op het erf staat een hallenhuisboerderij met twee hooibergen. De boerderij heeft een rietgedekt zadeldak met een topgevel aan de voorzijde en een wolfseind aan de achterzijde. Achter op het erf bevinden zich twee hooibergen. De volumes zijn in tact en vormen een fraai ensemble. De gevels van de boerderij zijn op enkele aanpassingen na ook gaaf. Het erf heeft veel kenmerken van een erf in Kampereiland en de buitenpolders. Het is een voorbeeld van een historische boerderij op een oud erf.

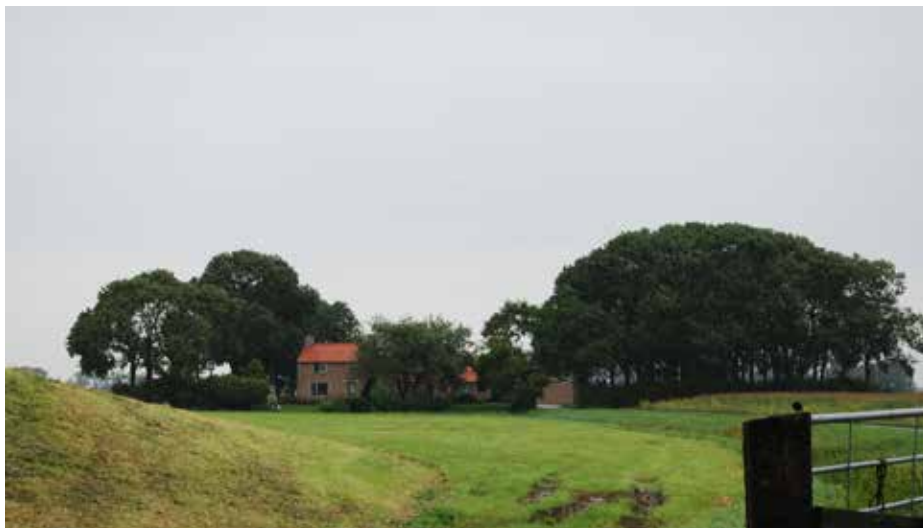
Adres: Kampen, Pijperstraat 7

Op het erf staat een wederopbouwboerderij met gelede bouwvolumes. Het woonhuis heeft twee bouwlagen onder een flauw hellend en met rode pannen gedekt zadeldak. Aan de achtergevel bevindt zich een tussenlid waartegen de stal is gebouwd. De stal staat op een L-vormig plattegrond en is lager dan het woonhuis. De bouwvolumes van de stal zijn voorzien van zadeldaken gedekt met rode pannen. De hoofdvolumes en de gevels van de boerderij zijn gaaf en de wederopbouwarchitectuur is nog duidelijk aanwezig.

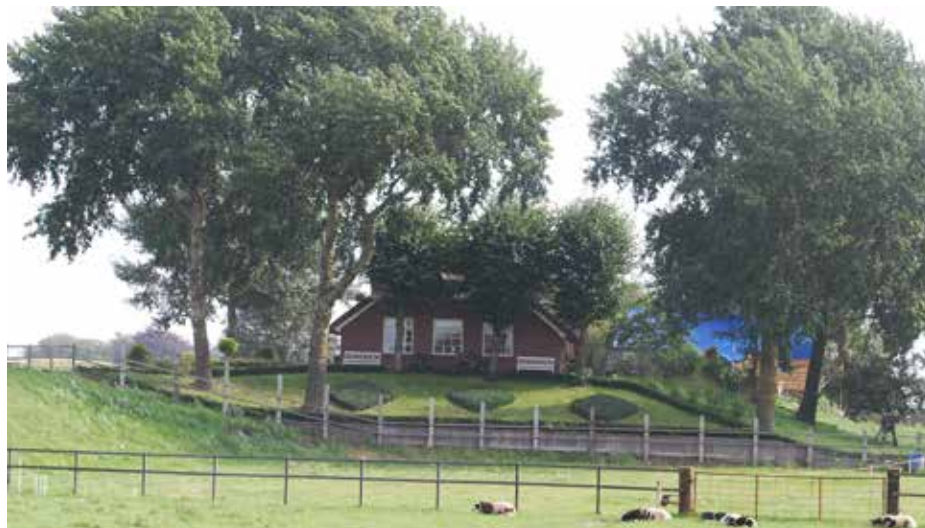
Tabel I - karakteristieke erven en gebouwen, gemeente Kampen

Waardering	Score
Relatie met het landschap / stedenbouwkundige waarden	x Waardevol
Erfstructuur	x? Waardevol
Erfinrichting	x? Waardevol
Streekeigen verschijningsvorm	x Waardevol
Herkenbaarheid	x Waardevol
Mate van gaafheid	x Waardevol
Architectonische / cultuurhistorische / ensemblewaarde / zeldzaamheid	nvt
Totaalscore	6

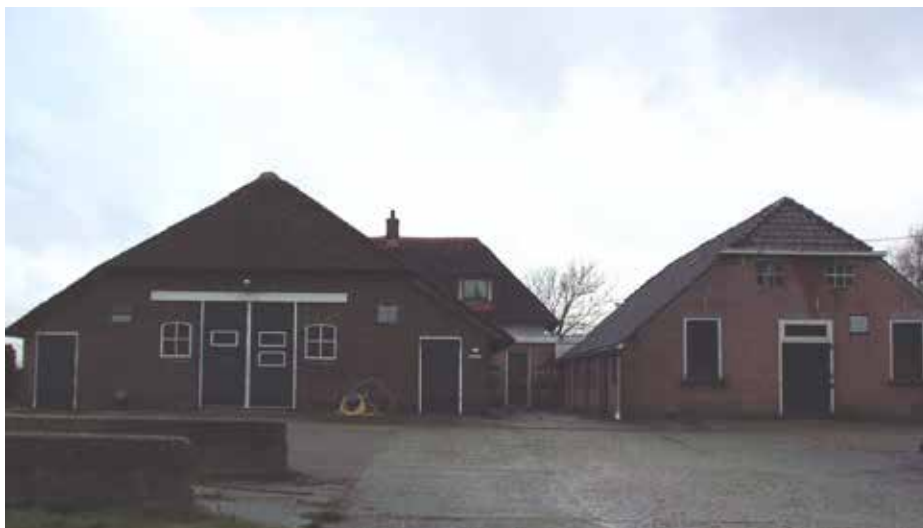
Adres: IJsselmuiden, Sonnenbergweg 9

Waardering	Score
Relatie met het landschap / stedenbouwkundige waarden	x Waardevol
Erfstructuur	x Waardevol
Erfinrichting	0/x Waardevol?
Streekeigen verschijningsvorm	x Waardevol
Herkenbaarheid	x Waardevol
Mate van gaafheid	x Waardevol
Architectonische / cultuurhistorische / ensemblewaarde / zeldzaamheid	nvt
Totaalscore	6

Het erf ligt vlakbij het dorp Oosterholt en ligt op de natuurlijke hoogte (oude rivierduin of oeverwal) waar ook Oosterholt op ligt. De hoogte is in het landschap waarneembaar. Ook is dit waarneembaar aan de verkavelingsloten, die niet tot aan het erf reiken. Deze natuurlijke hoogte is op de locatie van het erf nog eens opgehoogd. Het erf is rondom deels beplant met een singel en ligt op een bocht in de met bomen beplante weg. De bebouwing staat parallel aan en haaks op elkaar. De achterzijde van het erf is naar de weg gericht. De scheiding tussen woon- en bedrijfsgebouwen is herkenbaar. De inrichting bestaat uit een siertuin aan de voorzijde. Van een nutstuin is geen sprake. De siertuin bestaat uit gazon dat wordt begrensd door een border en een haag. Bij de voorgevel van de boerderij staan enkele leilindes in een patroon van vierkante buxushaagjes.

Op het erf staat een T-huisboerderij met bijgebouwen, zoals een stal en een schuur. Het voorhuis bestaat uit een gestuukte, symmetrisch ingedeelde begane grond onder een rietgedekte kapverdieping. Het voorschild is voorzien van twee laag in het dakvlak geplaatste dakkapellen. Het bedrijfsgebouwen is opgetrokken in baksteen onder een rietgedekt dak. Naast de boerderij staat een gemetselde stal onder een met gesmoorde pannen gedekt wolfsdal. Achter de stal, richting de weg staat een gemetselde schuur onder een met rode pannen gedekt samengesteld dak. De volumes zijn gaaf bewaard gebleven. De gevels van het hoofdvolume zijn aangepast door wijzigingen aan de gevelopeningen. Het is een mooi voorbeeld van een historische boerderij op een oud erf.

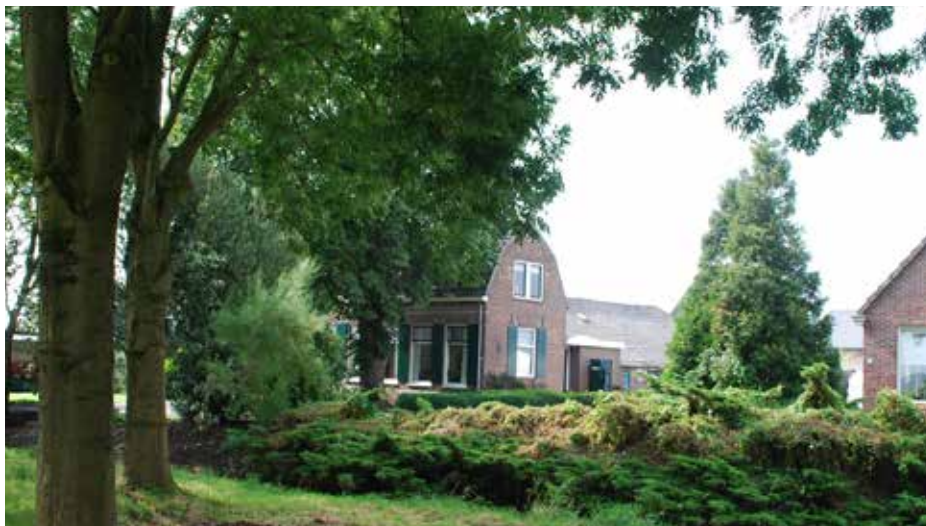
Adres: IJsselmuiden, Sonnenbergweg 11

Waardering	Score
Relatie met het landschap / stedenbouwkundige waarden	x Waardevol
Erfstructuur	0 Waarde neutraal
Erfinrichting	x Waardevol
Streekeigen verschijningsvorm	Waardevol
Herkenbaarheid	x Waardevol
Mate van gaafheid	x Waardevol
Architectonische / cultuurhistorische / ensemblewaarde / zeldzaamheid	x Waardevol
Totaalscore	6

Het erf is relatief groot en ligt aan de weg die beplant is met bomen. (Aan de noordzijde van het erf ligt een terrein dat bestaat uit kleine veldjes die omsloten worden door singels/bomenrijen?). Het erf is gericht naar de weg. De gebouwen staan haaks op en parallel aan elkaar en de weg. De traditionele indeling in voor-, zij- en achtererf is herkenbaar. Op het voorerf is een grote siertuin aanwezig die bestaat uit gras en borders met coniferen. Het erf is bereikbaar via twee bruggetjes over de sloot die parallel aan de Sonnenbergweg loopt.

Op het erf staat een T-huisboerderij met een schuur en twee hooibergen. Het woonhuis bestaat uit één bouwlaag met daarboven een met pannen gedekt mansardedak. Het dak heeft aan de voorzijde een centraal geplaatste dakkapel. De vensters zijn voorzien van luiken. Het bedrijfs-gedeelte heeft een met pannen gedekt zadeldak met wolfseind. Achter op het erf staan twee hooibergen met golfplaten daken. De volumes op het erf zijn in tact. De boerderij is gebouwd in een vroeg 20ste eeuwse bouwstijl die gaaf is gebleven.

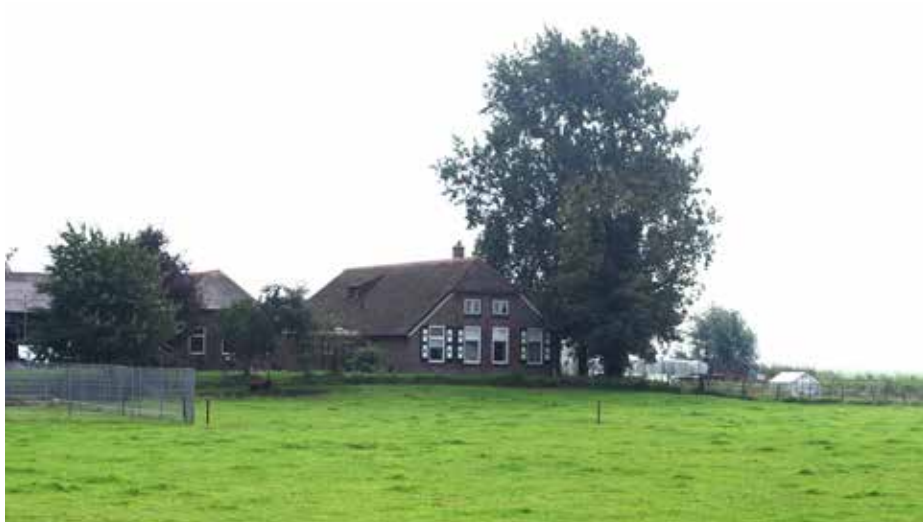
Adres: IJsselmuiden, Sonnenbergweg 16

Het erf maakt samen met twee andere erven in de directe omgeving onderdeel uit van een cluster. Een eigen weg loopt dwars door het cluster. Het erf bevindt zich aan de rechterzijde van het eind van de weg. Het erf wordt aan de zuidzijde begrensd door een spoorlijn. De beplanting beperkt zich tot enkele solitaire bomen. Het achtererf is een verzamelplaats van allerlei losse elementen. De gebouwen staan parallel en haaks op elkaar en de spoorlijn. Het voorerf lijkt te bestaan uit gras met enkele grote solitaire bomen en enkele fruitbomen.

Op het erf staan een hallenhuisboerderij en een stal waarin vermoedelijk een zomerkeuken of woonhuis zit en een kapschuur. Het woongedeelte heeft een begane grond met daarboven een kapverdieping. De boerderij is voorzien van een met riet gedekt wolfdak. Naast de boerderij bevindt zich een stal onder een met riet gedekt wolfdak. Achter op het erf staat een kapschuur voorzien van een golfplaten dak. De volumes zijn in tact en ook de gevels zijn goed bewaard gebleven. Het is een voorbeeld van een historische boerderij op een oud erf.

Waardering	Score
Relatie met het landschap / stedenbouwkundige waarden	x Waardevol
Erfstructuur	x? Waardevol
Erfinrichting	0? Waarde neutaal
Streekeigen verschijningsvorm	x Waardevol
Herkenbaarheid	x Waardevol
Mate van gaafheid	x Waardevol
Architectonische / cultuurhistorische / ensemblewaarde / zeldzaamheid	nvt
Totaalscore	5

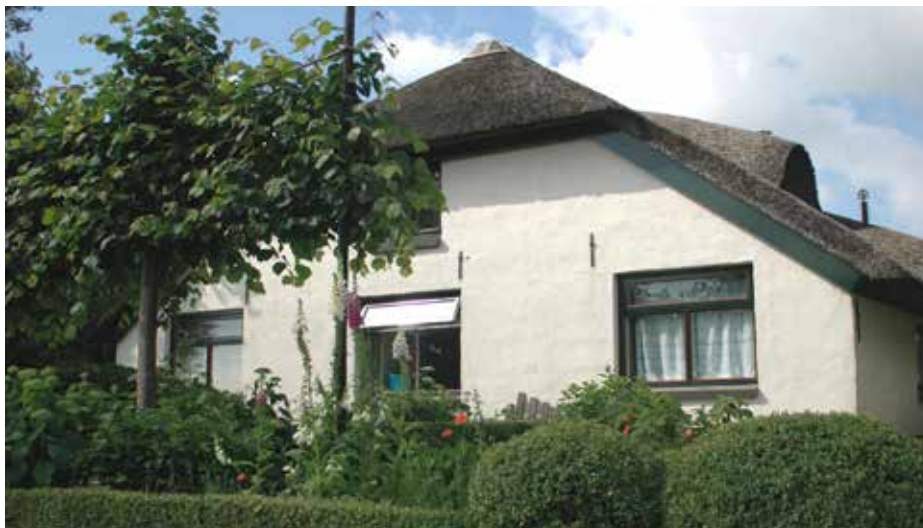
Adres: Kamperveen, Spijkerboersweg 5

Het erf ligt op een verhoging aan de dijk. Op het erf is veel beplanting aanwezig waardoor delen van het erf niet goed zichtbaar zijn (vooral het zij- en achtererf). De bebouwing staat haaks op en parallel aan elkaar en de kavelrichting. Het erf is met de voorzijde gericht naar de dijk. De scheiding tussen woon- en bedrijfsgedeelte lijkt herkenbaar al is bijvoorbeeld niet zichtbaar of het siergedeelte zich naar het achtererf heeft uitgebreid. Op het voorerf is een siertuin aanwezig die bestaat uit een grindpad, borders en knotlindes bij de voorgevel. De siertuin wordt begrensd door een stenen muurtje. Naast de siertuin lijkt zich een omhaagde moestuin te bevinden. Op het erf staat een hallenhuisboerderij. De boerderij bestaat uit één bouwlaag met kapverdieping bij het woonhuisgedeelte. De boerderij heeft een riet gedekt wolfsdak voorzien van enkele dakkapellen. De boerderij heeft een woonbestemming en is wit gepleisterd. Het volume is intact en de gevels zijn relatief gaaf met uitzondering van de gevelopeningen.

Waardering	Score
Relatie met het landschap / stedenbouwkundige waarden	x Waardevol
Erfstructuur	x? Waardevol?
Erfinrichting	x? Waardevol?
Streekeigen verschijningsvorm	x Waardevol
Herkenbaarheid	x Waardevol
Mate van gaafheid	0/x? Waarde neutraal?
Architectonische / cultuurhistorische / ensemblewaarde / zeldzaamheid	nvt
Totaalscore	6

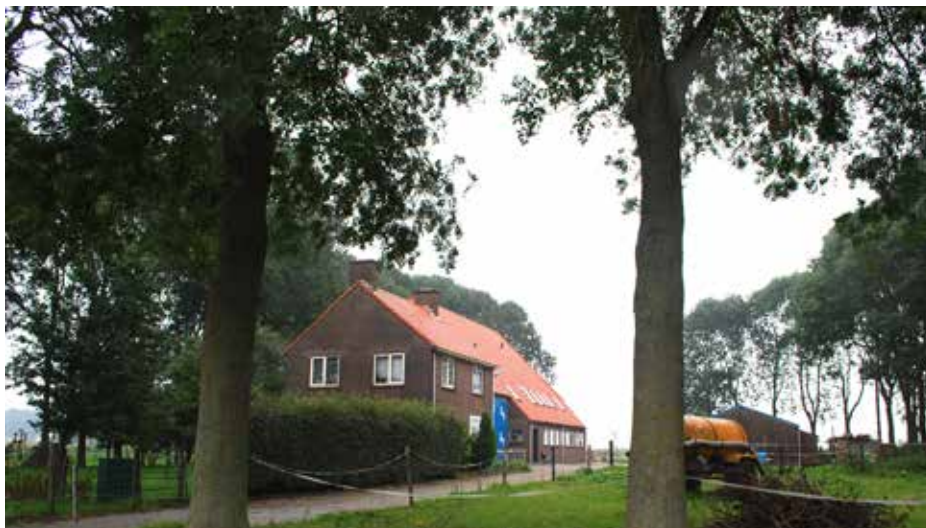
Adres: Kampen, Stikkenpolderweg 1 en 1a

Het erf ligt op een lage terp? in de polder Kampereiland. Het erf heeft een vierkante vorm en wordt aan alle zijden begrensd door (dubbele) hoge bomenrijen (en sloten). Het erf vormt hierdoor een groen eiland in het open landschap. De gebouwen staan haaks op de weg en parallel aan elkaar. De traditionele indeling in voor-, zij- en achtererf is aanwezig. Op het voorerf bevinden zich een bescheiden siertuin, dierenweitjes en enkele solitaire (fruit?)bomen. Een haag begeleidt de inrit.

Op het erf staat een wederopbouwboerderij met gelede volumes. Verder zijn op het erf een schuur en een hooiberg aanwezig. Het woonhuis heeft twee bouwlagen onder een flauw hellend en met rode pannen gedekt zadeldak. Aan de achtergevel verbindt een tussenlid met plat dak het woonhuis met een grote schuur. De schuur heeft een wolfdak gedekt met rode pannen. Naast de boerderij aan de rand van het erf ligt een schuur en achter op het erf een hooiberg. De hoofdvorm en de gevels van de boerderij is in tact en de wederopbouw architectuur is duidelijk herkenbaar.

Waardering	Score
Relatie met het landschap / stedenbouwkundige waarden	x Waardevol
Erfstructuur	x Waardevol
Erfinrichting	x Waardevol
Streekeigen verschijningsvorm	x Waardevol
Herkenbaarheid	x Waardevol
Mate van gaafheid	x Waardevol
Architectonische / cultuurhistorische / ensemblewaarde / zeldzaamheid	nvt
Totaalscore	6

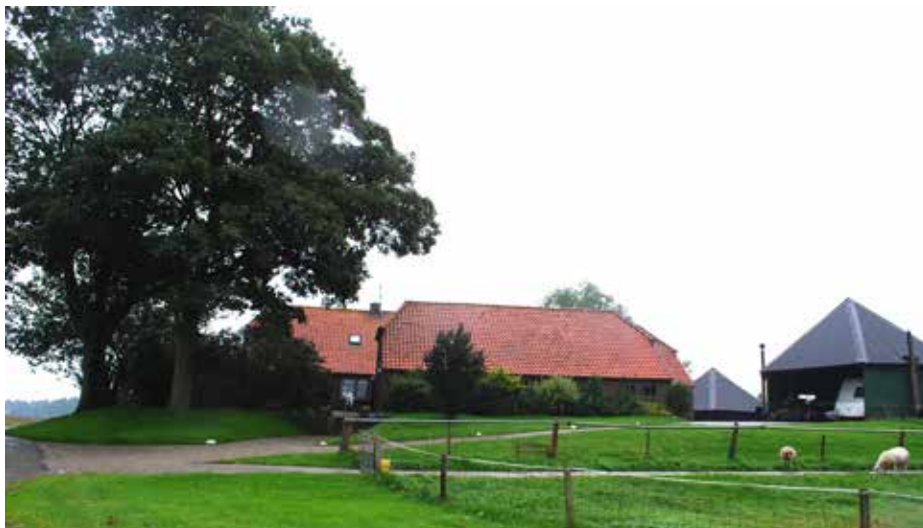
Adres: Kampen, Stikkenpolderweg 2

Het erf ligt op een terp in de polder Kampereiland. Het ligt in een bocht van de weg en is gericht naar de straat. Het erf heeft de vorm van een trapezium. Het wordt begrensd door sloten en enkele bomen. De gebouwen staan voornamelijk parallel aan elkaar en staan in een zodanige compositie dat het een compact ensemble vormt met bijgebouwen die zijn gesitueerd rond een verhard 'plein'. Via de grasstrook tussen het ensemble en de erfgrenzen vindt de ontsluiting van het erf plaats. De ontsluiting, compositie van gebouwen en de vorm van het erf zijn nauw met elkaar verbonden. De traditionele indeling van voor-, zij- en achtererf is aanwezig. Op het voorerf en zijerf bevinden zich een bescheiden siertuin met gras, borders en markante solitaire bomen en dierenweitjes. In één van de weitjes staan enkele fruitbomen (restanten van een fruitgaard?). Op het erf staat een hallenhuisboerderij met bijgebouwen zoals twee hooibergen, een schuur en een kapschuur. Het woongedeelte van de boerderij heeft een begane grond met daarboven een kapverdieping. De boerderij is voorzien van een met rode pannen gedekt wolfdak. Achter op het erf staan twee hooibergen, een schuur en een kapschuur, allen voorzien van golfplaten daken. De volumes zijn in tact en ook de gevels zijn relatief goed bewaard gebleven. Het is een fraai ensemble van gebouwen op een oud erf.

Waardering	Score
Relatie met het landschap / stedenbouwkundige waarden	x Waardevol
Erfstructuur	x Waardevol
Erfinrichting	x Waardevol
Streekeigen verschijningsvorm	x Waardevol
Herkenbaarheid	x Waardevol
Mate van gaafheid	x Waardevol
Architectonische / cultuurhistorische / ensemblewaarde / zeldzaamheid	nvt
Totaalscore	6

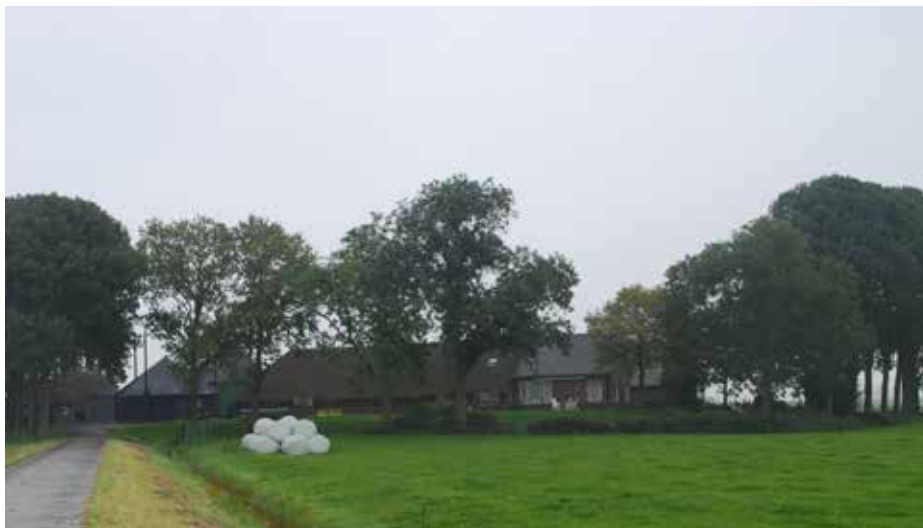
Adres: Kampen, Stikkenpolderweg 3

Het erf ligt op een terp in de polder Kampereiland. Het erf ligt op enige afstand van de weg en heeft een wat ronde vorm. Het wordt grotendeels begrensd door bomen(rijen), behalve aan de noordoostzijde waar een sloot, mestsilos en kuilvoerplaten/sleufsilos aanwezig zijn. De gebouwen staan voornamelijk parallel aan elkaar. De achterzijde is gericht naar de weg, de voorzijde naar het landschap (zuiden). De traditionele indeling in voor-, zij- en achtererf is herkenbaar. Een grote stal staat gedeeltelijk op het voorerf. Het voorerf is niet goed zichtbaar vanaf de openbare weg maar lijkt weinig karakteristiek te zijn.

Op het erf staat een hallenhuisboerderij met bijgebouwen zoals drie hooibergen en een schuur. Voor het oorspronkelijke hallenhuis is een nieuwe woning gerealiseerd, tegen de oorspronkelijke voorgevel aan. De oorspronkelijke boerderij is voorzien van een met riet gedekt zadeldak met aan de voorzijde de oorspronkelijke topgevel en aan de achterzijde een wolfseind. Achter op het erf staan drie hooibergen met golfplaten daken en een houten schuur voorzien van een rieten dak. Ondanks dat het nieuwe woonhuis tegen de voorgevel van de boerderij is geplaatst zijn de oorspronkelijke volumes relatief in tact of herkenbaar. Ook zijn de gevels relatief goed bewaard gebleven, op de voorgevel van de boerderij na. Het is een fraai ensemble van gebouwen op een oud erf

Waardering	Score
Relatie met het landschap / stedenbouwkundige waarden	x Waardevol
Erfstructuur	x Waardevol
Erfinrichting	0 Waarde neutraal
Streekeigen verschijningsvorm	x Waardevol
Herkenbaarheid	x Waardevol
Mate van gaafheid	x Waardevol
Architectonische / cultuurhistorische / ensemblewaarde / zeldzaamheid	x Waardevol
Totaalscore	6

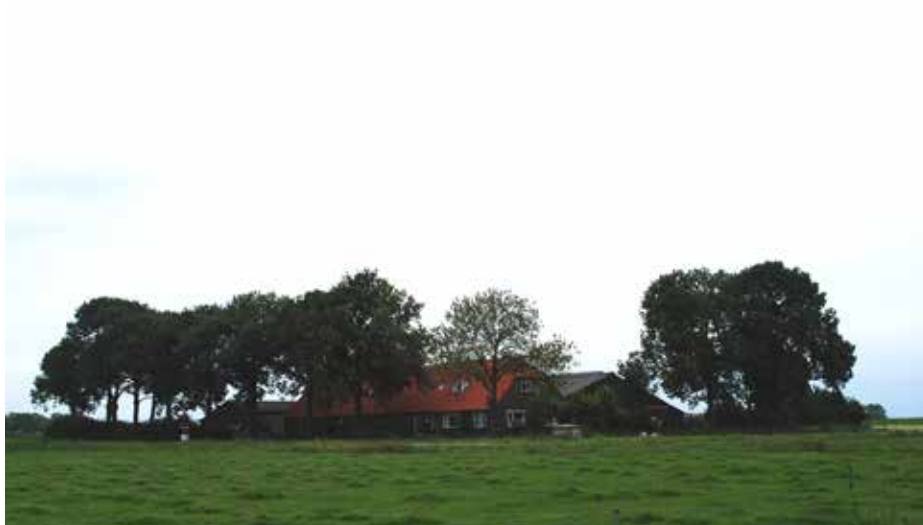
Adres: Kampen, Stikkenpolderweg 5

Het erf ligt in de polder Kampereiland. Het ligt aan de weg, net voor een bocht in de weg. Het erf wordt deels begrensd door bomenrijen. De achterzijde is gericht naar de weg, de voorzijde naar het landschap (zuiden). De gebouwen liggen haaks op en parallel aan elkaar en de weg. Op het voorerf is een bescheiden siertuin aanwezig die o.a. bestaat uit gras, borders en knot-/leibomen bij de voorgevel van het hoofdvolume. De siertuin wordt begrensd door een sloot.

Op het erf staat een hallenhuisboerderij en een hooiberg. Het woongedeelte van de boerderij bestaat uit een begane grond met daarboven een kapverdieping. De boerderij heeft een met rode pannen gedekt wolfdak, voorzien van twee kleine dakkapellen. De hooiberg achter op het erf is voorzien van een golfplaten dak. De volumes zijn in tact.

Waardering	Score
Relatie met het landschap / stedenbouwkundige waarden	x Waardevol
Erfstructuur	x Waardevol
Erfinrichting	x Waardevol
Streekeigen verschijningsvorm	x Waardevol
Herkenbaarheid	x Waardevol
Mate van gaafheid	x Waardevol
Architectonische / cultuurhistorische / ensemblewaarde / zeldzaamheid	nvt
Totaalscore	6

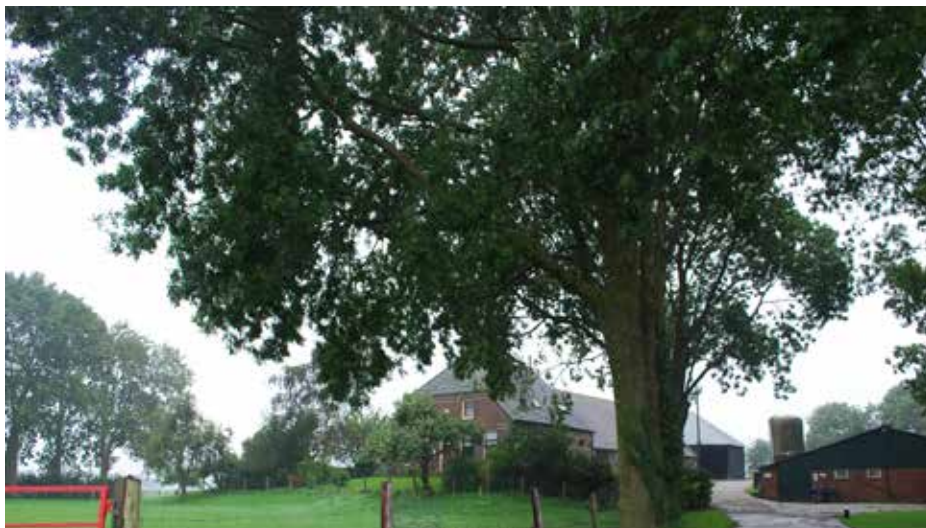
Tabel I - karakteristieke erven en gebouwen, gemeente Kampen

Waardering	Score
Relatie met het landschap / stedenbouwkundige waarden	x Waardevol
Erfstructuur	x Waardevol
Erfinrichting	x Waardevol
Streekeigen verschijningsvorm	x Waardevol
Herkenbaarheid	x Waardevol
Mate van gaafheid	? Waarde onbekend
Architectonische / cultuurhistorische / ensemblewaarde / zeldzaamheid	x Waardevol
Totaalscore	6

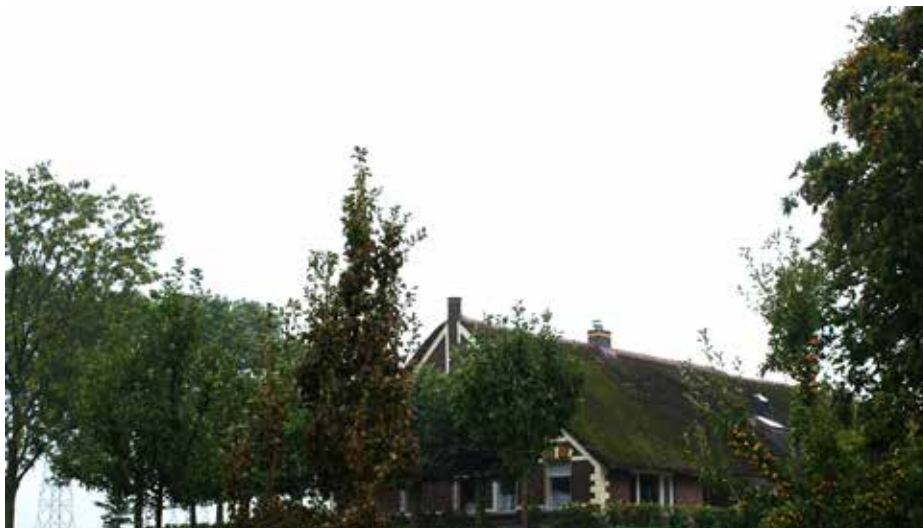
Adres: Kampen, Stikkenpolderweg 8

Waardering	Score
Relatie met het landschap / stedenbouwkundige waarden	x Waardevol
Erfstructuur	x Waardevol
Erfinrichting	x Waardevol
Streekeigen verschijningsvorm	x Waardevol
Herkenbaarheid	x Waardevol
Mate van gaafheid	x Waardevol
Architectonische / cultuurhistorische / ensemblewaarde / zeldzaamheid	xx Zeer waardevol
Totaalscore	8

Het erf ligt op een terp in de polder Kampereiland. Het erf ligt aan de weg en wordt deels begrensd door sloten en bomenrijen. Enkele kuilvoerplaten/sleufsilos liggen buiten deze begrenzing. De gebouwen liggen parallel aan elkaar en net niet parallel aan de weg. De achterzijde van het erf is georiënteerd op de weg, de voorzijde op het landschap. De traditionele indeling in voor-, zij- en achtererf is aanwezig. Bij het woongedeelte van het hoofdvolume is een haag aanwezig en een voetpad. Het talud van de terp is beplant met gras. Onderaan het talud ligt een fruitgaard die begrensd wordt door een afscheiding van metaal met gaas.

Op het erf staat een hallenhuisboerderij. Het woongedeelte heeft een begane grond met daarboven een kapverdieping. De voorgevel van de boerderij is rijk gedecoreerd met siermet-selwerk en pleisterwerk, wat de boerderij een voornaam aanzicht geeft. Het is voorzien van een rietgedekt zadeldak met een topgevel aan de voorzijde en een wolfseind aan de achterzijde. De volumes zijn in tact en de gevels zijn op enkele aanpassingen na ook gaaf bewaard gebleven. Bijzonder is de rijk gedecoreerde voorgevel. Het is een voorbeeld van een historische boerderij op een oud erf.

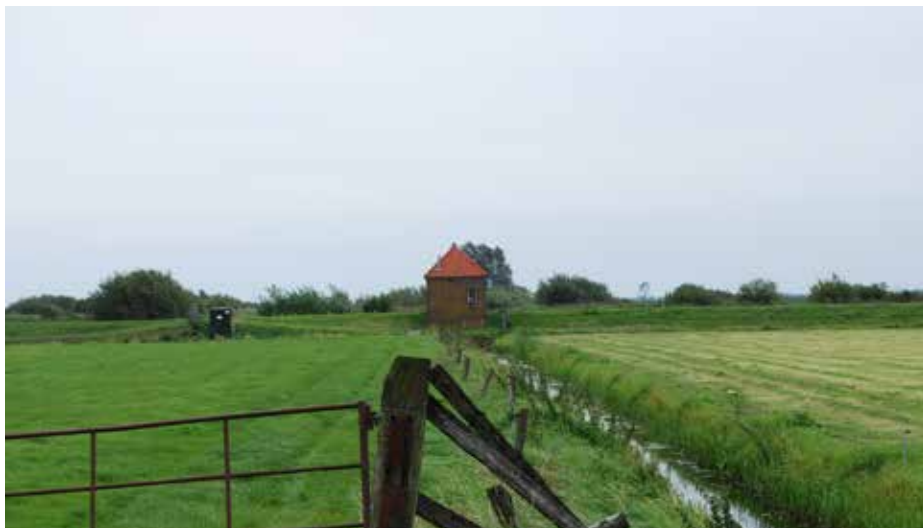
Adres: Kampen, Stikkenpolderweg na 9

Het poldergemaal of gemaalhuisje is een markant object gelegen op de dijk die de grens vormt tussen het binnendijkse Kampereiland en het buitendijkse Zwarte Meer. Het ligt op de dijk ter plaatse waar een sloot (kavelgrens) op de dijk uit komt, in het verlengde van de Stikkenpolderweg. Het gebouwtje staat op een vierkante grondslag en heeft één bouwlaag onder een tentdak. Het is voorzien van rode dakpannen. Door zijn functie en de ligging is het cultuurhistorisch en waterstaatkundig van betekenis.

Waardering	Score
Relatie met het landschap / stedenbouwkundige waarden	xx Zeer waardevol
Erfstructuur	nvt
Erfinrichting	nvt
Streekeigen verschijningsvorm	nvt
Herkenbaarheid	nvt
Mate van gaafheid	nvt
Architectonische / cultuurhistorische / ensemblewaarde / zeldzaamheid	xx Zeer waardevol
Totaalscore	-
