INVENTARISATIE KARAKTERISTIEKE ERVEN EN PANDEN BINNEN HET NATIONAAL LANDSCHAP IJSSELDDELTA

GEMEENTEN KAMPEN EN ZWARTEWATERLAND & OVERIG GRONDGEBIED GEMEENTE ZWARTEWATERLAND

Titel: Inventarisatie karakteristieke erven en panden binnen het
Nationaal Landschap IJsseldelta gemeente Kampen en
Zwartewaterland & overig grondgebied gemeente
Zwartewaterland

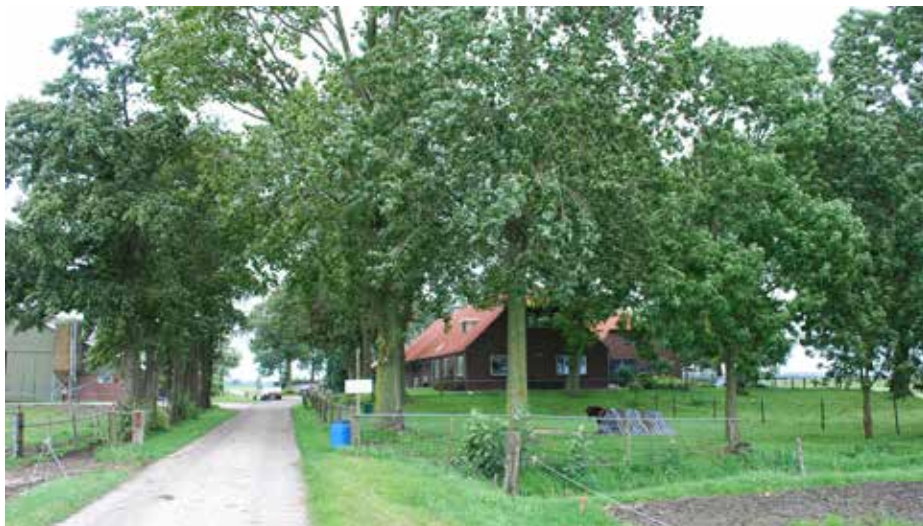
Adres: Kampen, Stikkenpolderweg 9

Waardering	Score
Relatie met het landschap / stedenbouwkundige waarden	x Waardevol
Erfstructuur	x Waardevol
Erfinrichting	x Waardevol
Streekeigen verschijningsvorm	x Waardevol
Herkenbaarheid	x Waardevol
Mate van gaafheid	x Waardevol
Architectonische / cultuurhistorische / ensemblewaarde / zeldzaamheid	nvt
Totaalscore	6

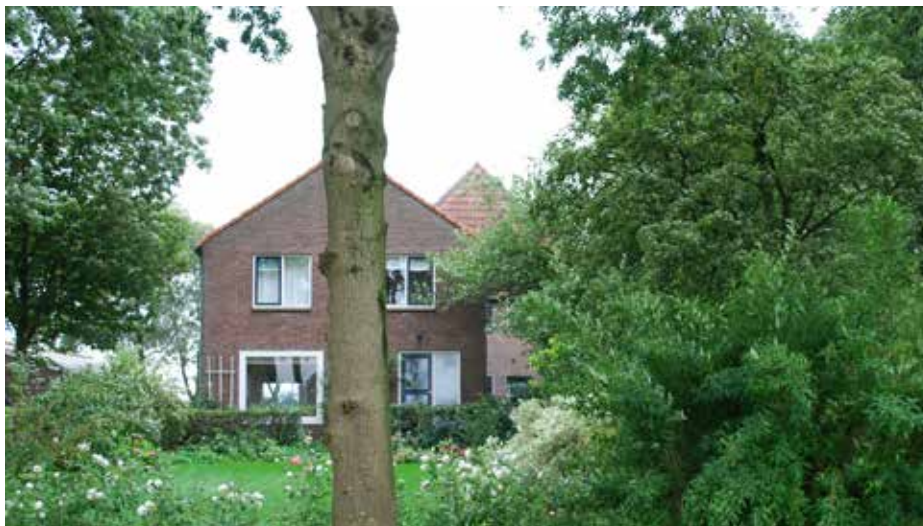
Adres: Kampen, Stikkenpolderweg 10

Waardering	Score
Relatie met het landschap / stedenbouwkundige waarden	x Waardevol
Erfstructuur	x Waardevol
Erfinrichting	xx Zeer waardevol
Streekeigen verschijningsvorm	x Waardevol
Herkenbaarheid	x Waardevol
Mate van gaafheid	x Waardevol
Architectonische / cultuurhistorische / ensemblewaarde / zeldzaamheid	nvt
Totaalscore	7

Op het erf staat een wederopbouwboerderij met gelede volumes en een schuur. Het woonhuis heeft twee bouwlagen onder een flauw hellend en met rode pannen gedekt zadeldak. Aan de achtergevel verbindt een tussenlid het woonhuis met een grote schuur. De schuur heeft een wolfdak en is gedekt met rode pannen. Naast de boerderij staat een kleinere schuur voorzien van een zadeldak. De hoofdvorm en de gevels van de boerderij zijn in tact en de wederopbouw architectuur is duidelijk herkenbaar.

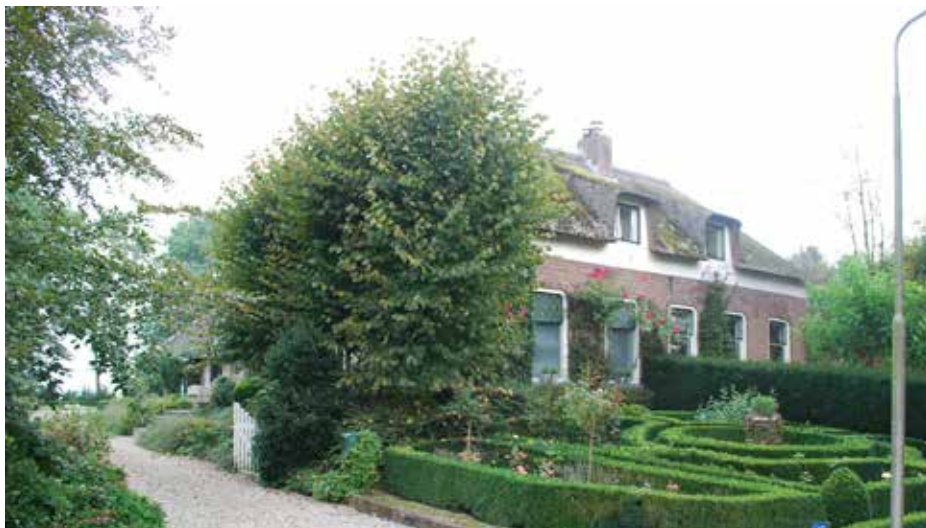
Tabel I - karakteristieke erven en gebouwen, gemeente Kampen

Waardering	Score
Relatie met het landschap / stedenbouwkundige waarden	x Waardevol
Erfstructuur	x? Waardevol
Erfinrichting	x? Waardevol
Streekeigen verschijningsvorm	x Waardevol
Herkenbaarheid	x Waardevol
Mate van gaafheid	x? Waardevol
Architectonische / cultuurhistorische / ensemblewaarde / zeldzaamheid	nvt
Totaalscore	6

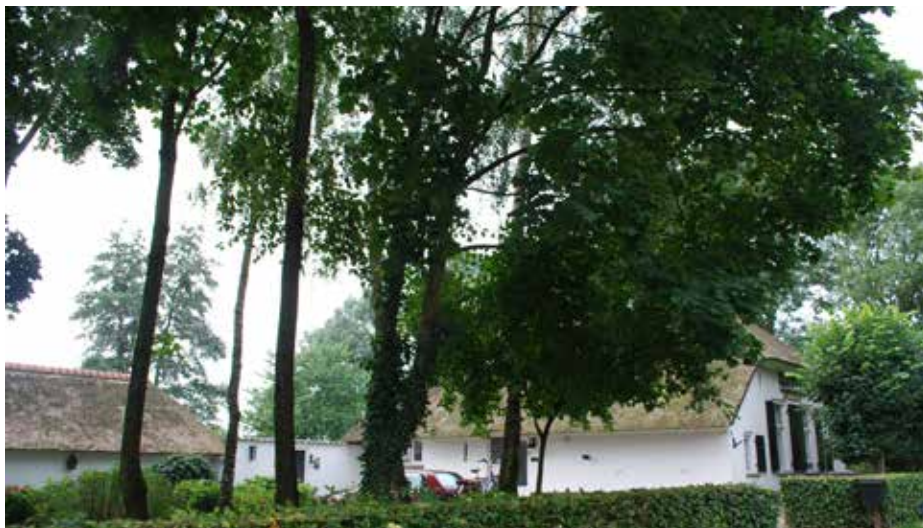
Waardering	Score
Relatie met het landschap / stedenbouwkundige waarden	x Waardevol
Erfstructuur	0 Waarde neutraal
Erfinrichting	0 Waarde neutraal
Streekeigen verschijningsvorm	x Waardevol
Herkenbaarheid	x Waardevol
Mate van gaafheid	0/x Waardevol
Architectonische / cultuurhistorische / ensemblewaarde / zeldzaamheid	x Waardevol
Totaalscore	5

Op het erf staat een kleine hallenhuisboerderij. Het bestaat uit een begane grond onder een met riet gedekt wolfdak. Het volume is redelijk in tact maar de gevels zijn enigszins gewijzigd en wit geschilderd.

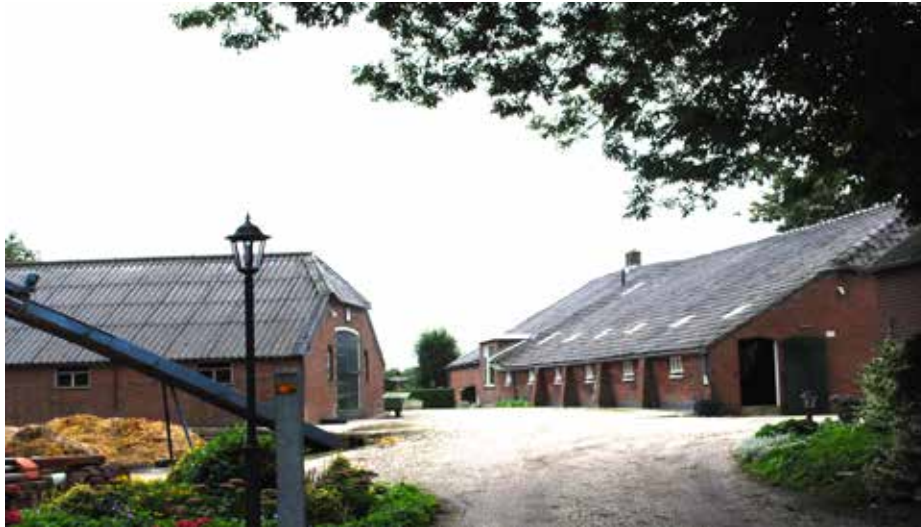
Waardering	Score
Relatie met het landschap / stedenbouwkundige waarden	x Waardevol
Erfstructuur	x Waardevol
Erfinrichting	? Waarde onbekend
Streekeigen verschijningsvorm	x Waardevol
Herkenbaarheid	x Waardevol
Mate van gaafheid	x Waardevol
Architectonische / cultuurhistorische / ensemblewaarde / zeldzaamheid	nvt
Totaalscore	5

Op het erf staat een hallenhuisboerderij met bijgebouwen zoals een stal, een hooiberg en een schuur. Het woongedeelte is niet zichtbaar vanaf de openbare weg. De boerderij is voorzien van een met pannen gedekt wolfdak. De zijgevels worden ondersteund door regelmatig geplaatste steunberen. Bijna haaks op de boerderij staat een stal onder een met golfplaat gedekt wolfdak. Bij de achtergevel staat een hooiberg. De volumes zijn in tact en de gevels zijn, voor zover zichtbaar, op enkele aanpassingen na ook gaaf bewaard gebleven.

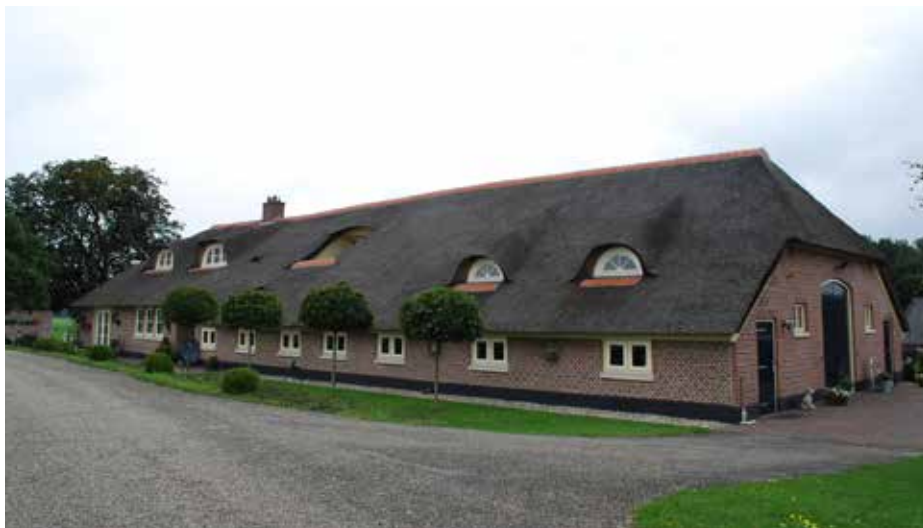
Waardering	Score
Relatie met het landschap / stedenbouwkundige waarden	x Waardevol
Erfstructuur	x Waardevol
Erfinrichting	0 Waarde neutraal
Streekeigen verschijningsvorm	x Waardevol
Herkenbaarheid	x Waardevol
Mate van gaafheid	x? Waardevol
Architectonische / cultuurhistorische / ensemblewaarde / zeldzaamheid	nvt
Totaalscore	5

De volumes zijn redelijk in tact. Ondanks de aanpassingen is het een voorbeeld van een in de kern historische boerderij op een oud erf.

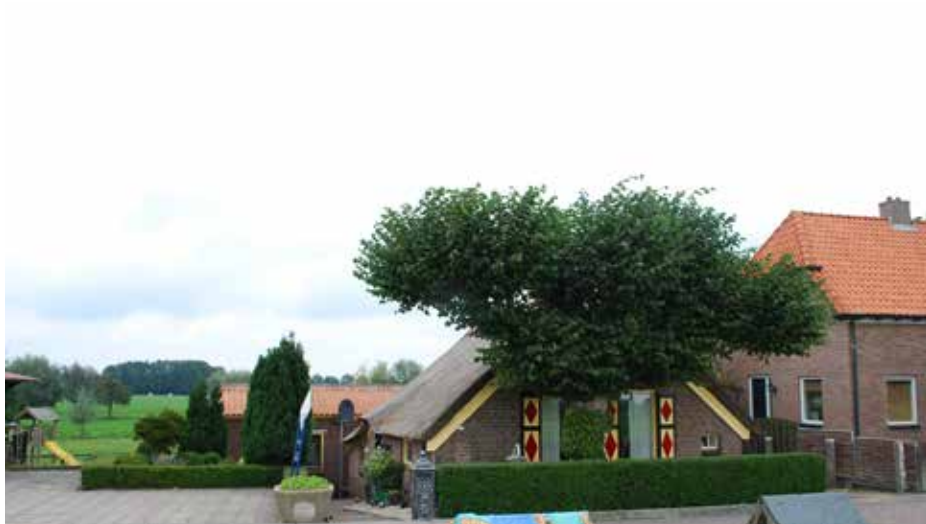
Waardering	Score
Relatie met het landschap / stedenbouwkundige waarden	x Waardevol
Erfstructuur	0 Waarde neutraal
Erfinrichting	0 Waarde neutraal
Streekeigen verschijningsvorm	x Waardevol
Herkenbaarheid	x Waardevol
Mate van gaafheid	x Waardevol
Architectonische / cultuurhistorische / ensemblewaarde / zeldzaamheid	x Waardevol
Totaalscore	5

De volumes zijn redelijk in tact. Ondanks de aanpassingen is het een voorbeeld van een in de kern historische boerderij op een oud erf.

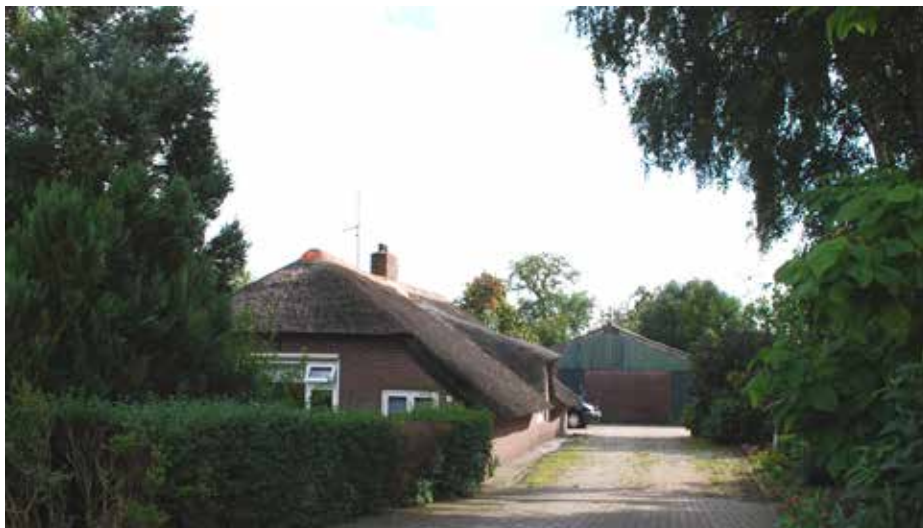
Waardering	Score
Relatie met het landschap / stedenbouwkundige waarden	x Waardevol
Erfstructuur	x Waardevol
Erfinrichting	x? Waardevol
Streekeigen verschijningsvorm	x Waardevol
Herkenbaarheid	x Waardevol
Mate van gaafheid	0 Waarde neutraal
Architectonische / cultuurhistorische / ensemblewaarde / zeldzaamheid	x Waardevol
Totaalscore	5

Het erf ligt onderaan de dijk langs de IJssel, aan een weg die parallel aan de dijk loopt. Het erf is gericht naar de dijk, de gebouwen staan haaks op de dijk. De traditionele indeling van voor-, zij- en achtererf is herkenbaar. Op het voorerf is een bescheiden siertuin aanwezig, een omhaagd siertuintje met borders. De inrit wordt aan de zuidzijde begeleidt door een singel (met bomen en heesters). Op het achtererf lijken een fruitgaard en een moestuin aanwezig te zijn. Op het erf staat een kleine, lage hallenhuysboerderij. De boerderij bestaat uit één bouwlaag onder een rietgedekt wolfdak. Het hoofdvolume is in tact ondanks dat de gevels zijn vernieuwd en er grotere gevelopeningen zijn gemaakt. Het is een van de weinige kleine, zogenoemde keuterboerderijtjes in het Nationaal Landschap in de gemeente Kampen.

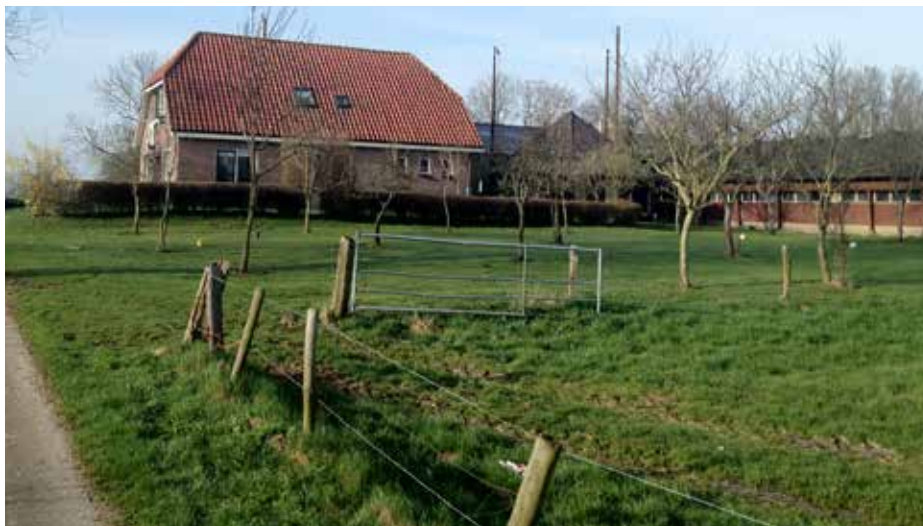
Waardering	Score
Relatie met het landschap / stedenbouwkundige waarden	x Waardevol
Erfstructuur	x Waardevol
Erfinrichting	0 Waarde neutraal
Streekeigen verschijningsvorm	x Waardevol
Herkenbaarheid	x Waardevol
Mate van gaafheid	x Waardevol
Architectonische / cultuurhistorische / ensemblewaarde / zeldzaamheid	nvt
Totaalscore	5

Het erf ligt op een terp in de uiterwaarden ten noorden van het dorp Zalk. De naam Veerpad verwijst naar de veerpont die aan het einde van deze weg naar de overzijde van de rivier de IJssel vaart of heeft gevaren. De erfgronden zijn net als de kavelgronden in de omgeving iets gebogen en volgen de loop van de rivier. Het erf heeft een wat langwerpige vorm die de gebogen kavellijnen volgt. Direct ten zuidoosten van het erf is een bosje aanwezig en aan de zuidwestzijde een bomenrij. Het bedrijfsgedeelte van het erf ligt aan twee zijden van de weg, het woongedeelte is gericht naar de weg. De traditionele indeling in voor-, zij- en achtererf is nog zichtbaar. De beplanting op het erf bestaat uit een bescheiden siertuin aan de voorzijde, die wordt omkadert door een haag en een stenen muurtje, een uitgebreide nutstuin (met twee fruitgaarden en een moestuin) en enkele solitaire bomen. Op het erf staat een hallehuis met een hooiberg die achter aan elkaar staan. De boerderij heeft een bouwlaag met kapverdieping onder een met rode pannen gedekt wolfdak, achter de boerderij bevinden zich een hooiberg voorzien van golfplaatdak. Aan de overzijde van de weg staat een grote houten schuur. De boerderij is vernieuwd maar het ensemble met hooibergen en houten schuur is gaaf.

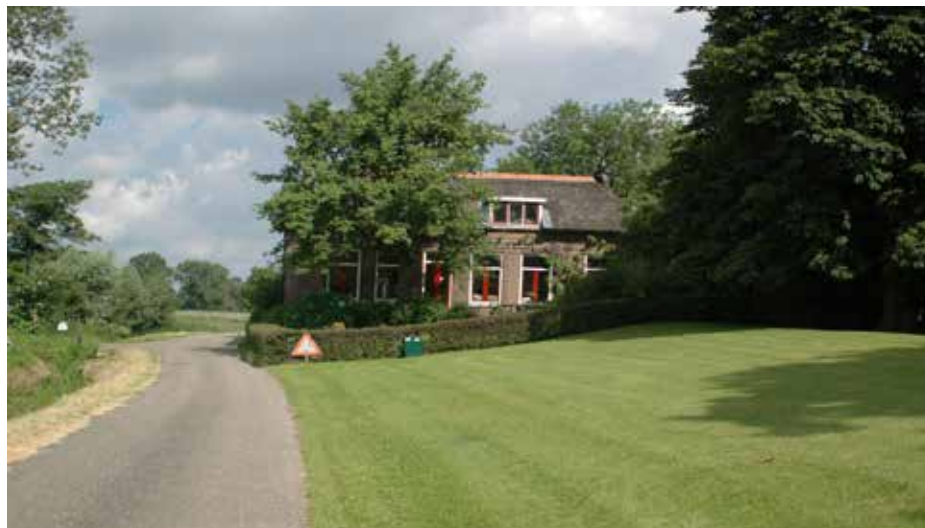
Adres: Kamperveen, Venedijk Zuid 2

Het erf ligt op de dijk (in de lengterichting van de dijk), de weg ligt lager en loopt parallel aan de dijk langs het erf heen. Het erf wordt omgeven door bomen (singels en knotwilgen). De bebouwing staat parallel aan de weg en de dijk, het erf heeft een langgerekte vorm. De scheiding tussen woon- en bedrijfsgebouwen is nog herkenbaar, ondanks dat er geen bijgebouwen meer aanwezig lijken te zijn. Op het voorerf is een omhaagde siertuin aanwezig waarin een fraaie solitaire kastanjeboom staat.

Op het erf staat een T-huisboerderij. Het voorhuis bestaat uit één bouwlaag met een rietgedekt schilddak, voorzien van twee dakkapellen. De stal heeft een kleine uitbouw direct achter het voorhuis. Het is voorzien van een met pannen gedekt zadeldak met wolfseind aan de achterzijde. De gevels van de stal zijn aangepast aan een ander gebruik (woonfunctie). De hoofdvorm is intact en de gevels zijn relatief gaaf.

Waardering	Score
Relatie met het landschap / stedenbouwkundige waarden	x Waardevol
Erfstructuur	x Waardevol
Erfinrichting	x Waardevol
Streekeigen verschijningsvorm	x Waardevol
Herkenbaarheid	x Waardevol
Mate van gaafheid	x Waardevol
Architectonische / cultuurhistorische / ensemblewaarde / zeldzaamheid	nvt
Totaalscore	6

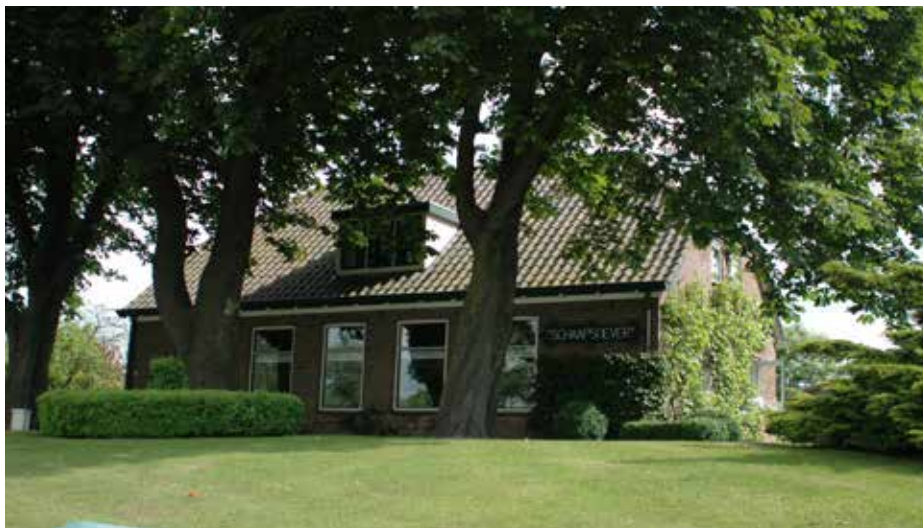
Adres: Kamperveen, Venedijk Zuid 4

Waardering	Score
Relatie met het landschap / stedenbouwkundige waarden	x Waardevol
Erfstructuur	x? Waardevol?
Erfinrichting	x Waardevol
Streekeigen verschijningsvorm	x Waardevol
Herkenbaarheid	x Waardevol
Mate van gaafheid	x Waardevol
Architectonische / cultuurhistorische / ensemblewaarde / zeldzaamheid	nvt
Totaalscore	6

Het erf ligt op de dijk en op het talud van de dijk. De weg loopt lager, parallel aan de dijk. Het gedeelte dat zich achter de dijk bevindt is niet goed zichtbaar vanwege de hoge dijk. Het erf lijkt omgeven door bomen. De scheiding tussen woon- en bedrijfs gedeelte lijkt herkenbaar. Op het voorerf is een bescheiden siertuin aanwezig die voornamelijk bestaat uit gras (een grastalud) met daarin drie fraaie kastanjes en een buxuspatroontje. Het voorerf wordt van het zij- en achtererf afgescheiden door een haag. Op het zijerf bevindt zich een fruitgaard en waarschijnlijk ook een moestuin.

Op het erf staat een T-huisboerderij. Het voorhuis bestaat uit één bouwlaag onder een met pannen gedekt wolfsdak, voorzien van een centraal geplaatste dakkapel. De stal heeft een kleine uitbouw direct achter het voorhuis. Het is voorzien van een met pannen gedekt zadeldak met wolfseind aan de achterzijde. De hoofdvorm is intact en de gevels lijken relatief gaaf.

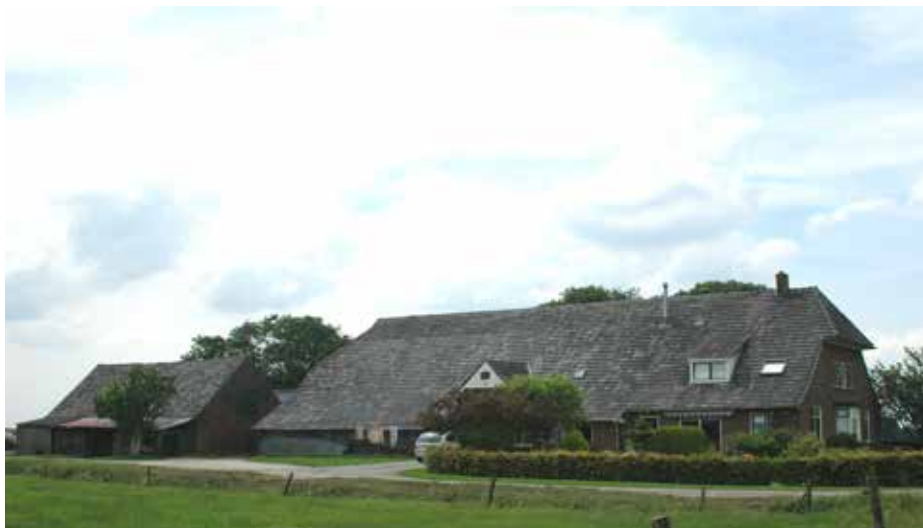
Adres: Zalk, Vinkensteeg 1

Het erf ligt aan de weg. In de noordwesthoek wordt het erf begrensd door bomen. De bebouwing staat haaks op de weg. De scheiding tussen woon- en bedrijfsgebouwen is aanwezig. Op het voorerf en zijerf liggen een omhaagde siertuin (met solitaire boom), een speelweide en een dierenweide.

Op het erf staat een boerderij uit het begin van de 20ste eeuw met niet geheel streekeigen kenmerken. Het is een groot volume met uitzwenkende dakvlakken, het heeft een erker in de voorgevel en een sterk overkragend dakoverstek aan de voorzijde. Ondanks het feit dat de boerderij niet geheel streekeigen is, heeft hij wel kwaliteiten. De boerderij is aan twee zijden voorzien van een kleine krimp. Het heeft één bouwlaag met daarboven een hoge kapverdieping bij het woonhuisgedeelte. De zijgevel is voorzien van een baander met daarboven een houten topgevel, overdekt door een met gesmoorde pannen gedekte steekkap. De hoofdvorm is intact maar de gevels lijken wat aangepast te zijn.

Waardering	Score
Relatie met het landschap / stedenbouwkundige waarden	0 Waarde neutraal
Erfstructuur	x Waardevol
Erfinrichting	0 Waarde neutraal
Streekeigen verschijningsvorm	x? Waardevol?
Herkenbaarheid	x Waardevol
Mate van gaafheid	x Waardevol
Architectonische / cultuurhistorische / ensemblewaarde / zeldzaamheid	x? Waardevol?
Totaalscore	5

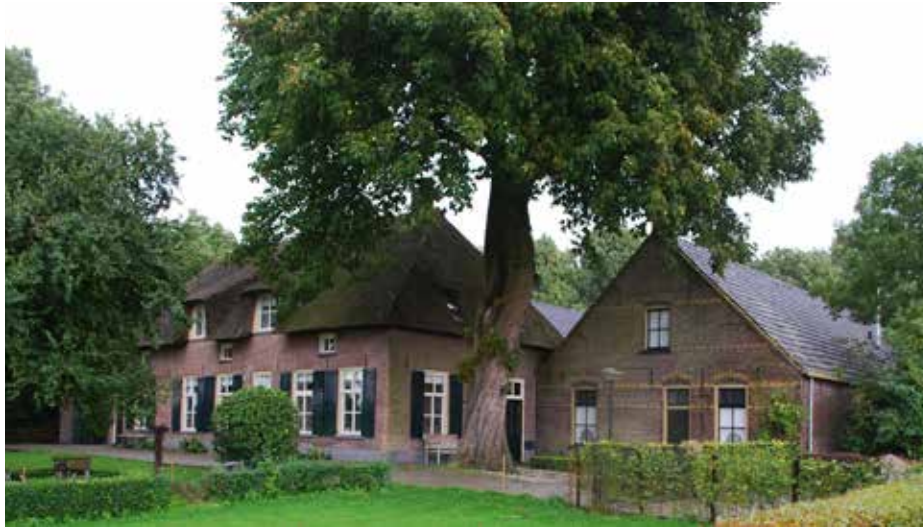
Adres: Zalk, Vinkensteeg 6 en 6a

Waardering	Score
Relatie met het landschap / stedenbouwkundige waarden	x Waardevol
Erfstructuur	x Waardevol
Erfinrichting	x Waardevol
Streekeigen verschijningsvorm	x Waardevol
Herkenbaarheid	x Waardevol
Mate van gaafheid	xx Zeer waardevol
Architectonische / cultuurhistorische / ensemblewaarde / zeldzaamheid	x Waardevol
Totaalscore	7

Het erf ligt aan de weg en heeft een driehoekige vorm. Het erf wordt omzoomd door bomen (singels/bomenrijen). De gebouwen staan haaks op en parallel aan elkaar en de weg. De traditionele indeling in voor-, zij en achtererf is aanwezig. De ene inrit leidt naar het voorerf, de andere naar het achtererf. Op het voorerf bevindt zich een siertuin die bestaat uit verschillende vakken die van elkaar gescheiden worden door diverse soorten hagen (restanten van een voormalige grote of kleine hof met fruitgaard of compleet nieuwe aangelegd?). Bij de voorgevel van het hoofdvolume staan enkele markante solitaire bomen. Op het achtererf is een dierenweijtje aanwezig?

Op het erf staat een T-huisboerderij met een schuur en een stal (met zomerhuis). Het voorhuis bestaat uit één bouwlaag en een kapverdieping met kleine vensters in de voorgevel en twee dakkapellen. Het voorhuis is voorzien van een riet gedekt schilddak. De gevel is niet geheel symmetrisch ingedeeld en de vensters zijn voorzien van luiken. De voorgevel loopt aan de bovenzijde door naar twee laaggeplaatste dakkapellen. De stal achter het woonhuis heeft een met riet en golfplaten gedekt zadeldak met wolfseind. Naast de boerderij is een stal aangebouwd die aan de voorzijde voorzien is van een zomerhuis of woonhuis. De voorgevel is voorzien van siermettselwerk in gele baksteen. De stal/zomerhuis heeft een met pannen gedekt zadeldak. De hoofdvorm van het volumes zijn in tact en de gevels van het voorhuis en de stal zijn zeer gaaf bewaard gebleven. Vanaf de openbare weg zijn de gevels van de stallen niet goed zichtbaar. De gebouwen vormen een fraai ensemble en zijn gebouwd in een met zorg uitgevoerde landelijke architectuur.

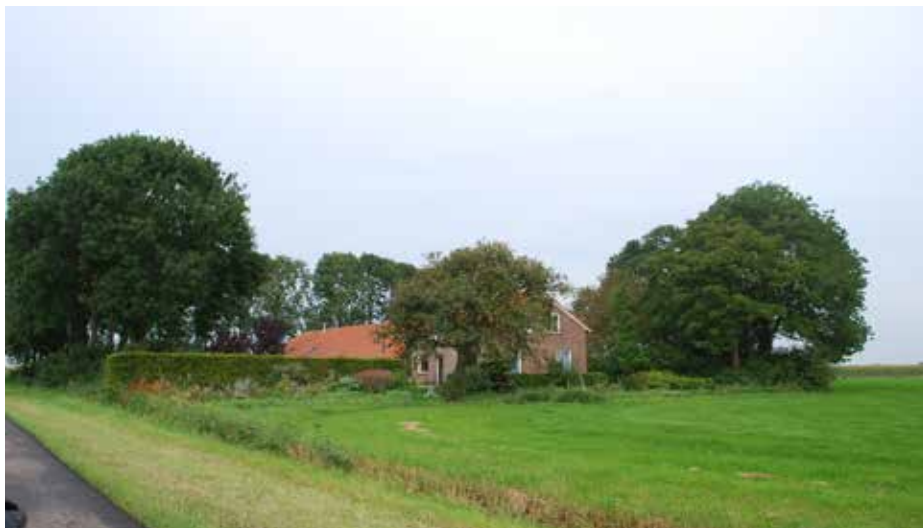
Adres: Kampen, Welleweg 1 en 3

Waardering	Score
Relatie met het landschap / stedenbouwkundige waarden	x Waardevol
Erfstructuur	0 Waarde neutraal
Erfinrichting	x Waardevol
Streekeigen verschijningsvorm	x Waardevol
Herkenbaarheid	x Waardevol
Mate van gaafheid	x Waardevol
Architectonische / cultuurhistorische / ensemblewaarde / zeldzaamheid	x Waardevol
Totaalscore	6

Het erf ligt in de polder Kampereiland en ligt aan de weg. Het erf heeft een bijna vierkante vorm, op één hoek na. Het erf wordt omzoomd door bomenrijen en sloten. De gebouwen staan voornamelijk parallel aan elkaar en de weg. De traditionele indeling in voor-, zij- en achtererf is niet duidelijk herkenbaar. Op het voor-, zij- en achtererf is een siertuin aanwezig. De siertuin op het voorerf bestaat uit gazon, een solitaire fruitboom, een voetpad naar het hoofdvolume en borders. De siertuin wordt begrensd door een haag.

Op het erf staat een wederopbouwboerderij met een hooiberg en een schuur. De boerderij heeft gelede bouwvolumes. Het woonhuis heeft één bouwlaag met een kapverdieping onder een flauw hellend en met rode pannen gedekt zadeldak. Aan de achtergevel is een tussenlid gemaakt als verbinding met de stal die een afzonderlijk volume is. De stal heeft een T-vormige plattegrond en is lager dan het woonhuis. De stal heeft zadeldaken gedekt met rode pannen. Achter de boerderij staan een hooiberg en een schuur onder zadeldak. De hoofdvolumes en de gevels van de boerderij zijn gaaf en de wederopbouw architectuur is nog duidelijk aanwezig.

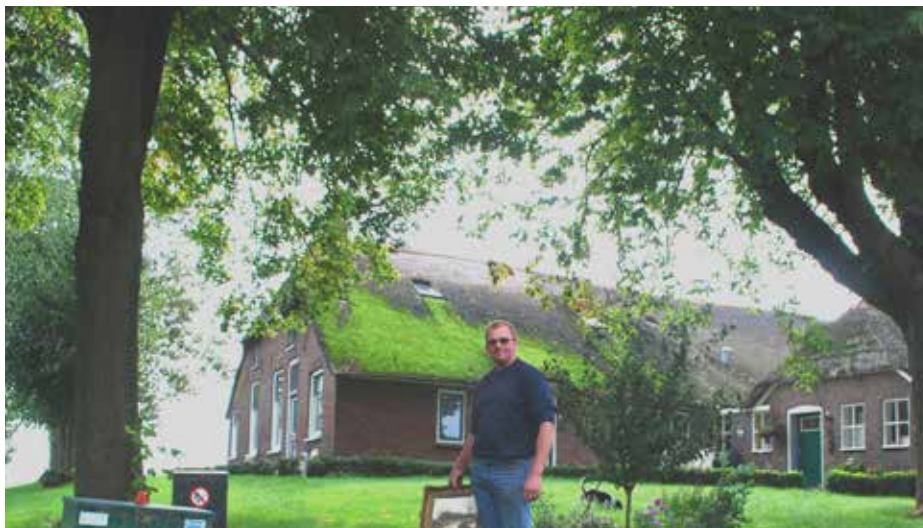
Adres: Kampen, Welleweg 4

Het erf ligt op een terp in de polder Kampereiland. Het ligt op enige afstand van de weg en wordt begrensd door sloten. Rondom het erf zijn enkele (restanten van) bomenrijen aanwezig. De gebouwen staan parallel aan elkaar, het erf is gericht naar de weg (zuidoosten). De traditionele indeling in voor-, zij- en achtererf is aanwezig. Op het voorerf is een zeer bescheiden siertuin aanwezig in combinatie met een nutstuin. De siertuin bestaat uit gazon (talud van de terp), haagjes en enkele markante bomen bij de inrit. De nutstuin bestaat uit een fruitgaard en knot-/leibomen bij de voorgevel van het hoofdvolume.

Op het erf staat een hallenhuisboerderij met een stal die gedeeltelijk ook als zomerhuis of woning wordt gebruikt. Het woongedeelte heeft een begane grond met daarboven een kapverdieping. De boerderij is voorzien van een rietgedekt wolfdak. Naast de boerderij staat de stal met aan de voorzijde het zomerhuis onder een rietgedekt wolfdak. De boerderij en de stal zijn met een tussenlid verbonden. De volumes zijn in tact en de gevels zijn op enkele aanpassingen na ook gaaf bewaard gebleven. Het is een voorbeeld van een historische boerderij op een oud erf.

Waardering	Score
Relatie met het landschap / stedenbouwkundige waarden	x Waardevol
Erfstructuur	x Waardevol
Erfinrichting	x Waardevol
Streekeigen verschijningsvorm	x Waardevol
Herkenbaarheid	x Waardevol
Mate van gaafheid	x Waardevol
Architectonische / cultuurhistorische / ensemblewaarde / zeldzaamheid	x Waardevol
Totaalscore	7

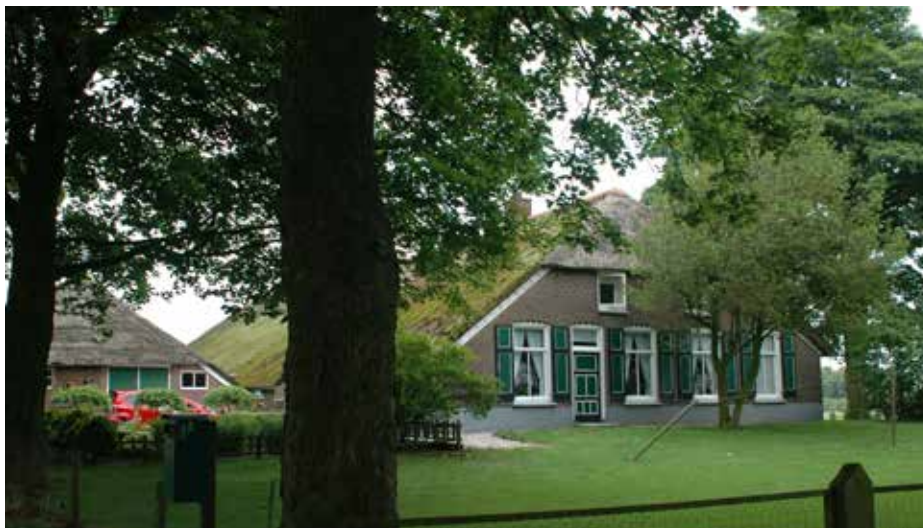
Adres: Kamperveen, Wittensteinse allée 4 en 4a

Waardering	Score
Relatie met het landschap / stedenbouwkundige waarden	x Waardevol
Erfstructuur	x Waardevol
Erfinrichting	0?x Waarde neutraal?
Streekeigen verschijningsvorm	x Waardevol
Herkenbaarheid	x Waardevol
Mate van gaafheid	x Waardevol
Architectonische / cultuurhistorische / ensemblewaarde / zeldzaamheid	x? Waardevol?
Totaalscore	7

Het erf ligt op een terp aan de weg. Mogelijk heeft het een relatie met het landgoed Wittenstein (gehad), vanwege de ligging van het erf (in de directe omgeving van het landgoed en aan een laan), de gaafheid en de gekleurde luiken op de boerderij. Het erf wordt omgeven door bomenrijen (laanbomen langs de weg en een bomenrij langs de inrit). De bebouwing staat haaks op en parallel aan elkaar en de weg. De scheiding tussen woon- en bedrijfsgebouwen is aanwezig. Op het voorerf ligt een kleine siertuin. De overige ruimte is beplant met gras (eveneens het talud van de terp), waarin een grote solitaire boom en een waslijn zijn opgenomen, en wordt begrensd door een hekwerk.

Op het erf staat een hallenhuisboerderij met bijgebouwen. De boerderij bestaat uit één bouwlaag met een lage kapverdieping bij het woonhuisgedeelte. De boerderij heeft een met riet gedekte wolfskap. De vensters in de voorgevel zijn voorzien van gedecoreerde trommelvelden en hebben luiken. Naast de boerderij staat een stal onder een met riet gedekte wolfskap. Achter op het erf staat een vierroedige hooiberg voorzien van een golfplaten zadeldak. Verder staat er op het erf een kapschuur met een golfplaten dak. De hoofdvormen zijn intact en de gevels zijn goed bewaard gebleven. De voorgevel van de boerderij is bijzonder gaaf.

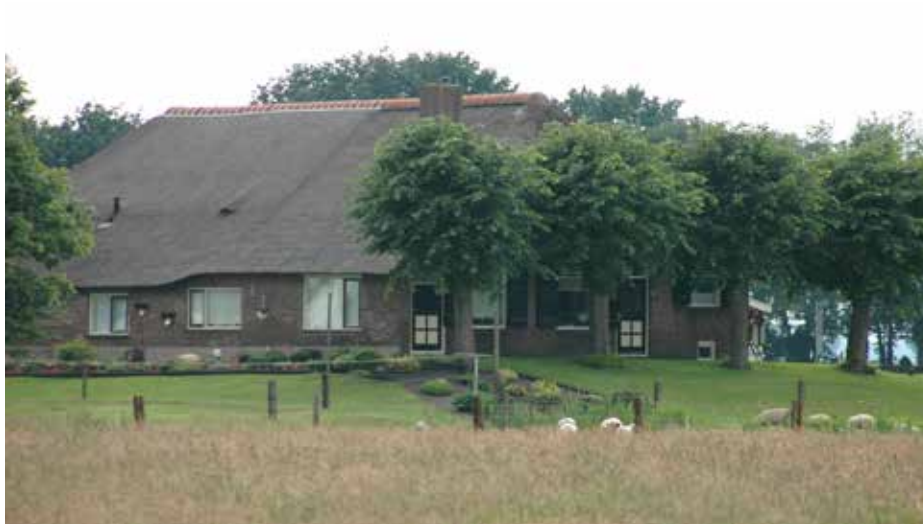
Adres: Kamperveen, Wittensteinse allée 9

Het erf ligt op een terp op enige afstand van de weg. Een lange inrit met een bocht leidt naar het achtererf. Het erf ligt er vrij kaal bij, er is weinig hoge beplanting rondom het erf aanwezig. De bebouwing ligt parallel aan elkaar en de weg. De scheiding tussen woon- en bedrijfsgedeelte is aanwezig. Op het voorerf ligt een siertuin (die voornamelijk bestaat uit gazon met een enkele border) en er staan knotbomen bij de voorgevel van de boerderij. Het talud van de terp is grotendeels beplant met gras. Op het zijerf lijkt een schapenwei aanwezig.

Op het erf staat een hallenhuisboerderij met een stal. De boerderij bestaat uit één bouwlaag met kapverdieping bij het woonhuisgedeelte. Het woonhuisgedeelte is voorzien van een kleine kelder. De gevels van het woonhuisgedeelte zijn iets opgetrokken. Het is gedekt met een rieten wolfsdak dat mee zwenkt met de verhoogde gevels. De volumes zijn intact maar de gevels van de boerderij zijn wat aangepast, er zijn namelijk nieuwe gevelopeningen gemaakt. Het is een voorbeeld van een historische boerderij.

Waardering	Score
Relatie met het landschap / stedenbouwkundige waarden	0/x Waarde neutraal?
Erfstructuur	x Waardevol
Erfinrichting	0 Waarde neutraal
Streekeigen verschijningsvorm	x Waardevol
Herkenbaarheid	x Waardevol
Mate van gaafheid	x? Waardevol?
Architectonische / cultuurhistorische / ensemblewaarde / zeldzaamheid	nvt
Totaalscore	5

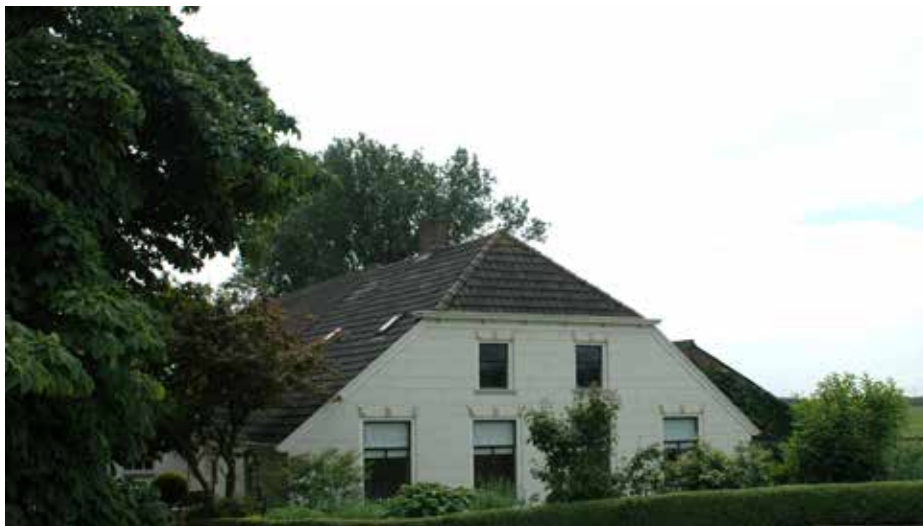
Adres: Zalk, Zalkerdijk 5

Waardering	Score
Relatie met het landschap / stedenbouwkundige waarden	x Waardevol
Erfstructuur	x Waardevol
Erfinrichting	x Waardevol
Streekeigen verschijningsvorm	x Waardevol
Herkenbaarheid	x Waardevol
Mate van gaafheid	x Waardevol
Architectonische / cultuurhistorische / ensemblewaarde / zeldzaamheid	nvt
Totaalscore	6

Het erf ligt direct onderaan de dijk en wordt omgeven door enkele grote bomen. De bebouwing staat voornamelijk haaks op de weg en is gericht naar de dijk. De scheiding tussen woon- en bedrijfsgebouwen is aanwezig. Op het voorerf is een siertuin aanwezig in combinatie met een nutstuin in de vorm van een moestuin en een notenboom. De siertuin bestaat uit een omhaagde border, een gazon, een terras en een fraaie solitaire kastanjeboom bij de inrit. Het erf maakt een verzorgde indruk.

Op het erf staat een hallenhuisboerderij met een stal. De boerderij bestaat uit één bouwlaag met een kapverdieping bij het woonhuisgedeelte. De voorgevel van de boerderij heeft een stuclaag voorzien van een blokmotief. De vensterbogen hebben diamantkoppen. De boerderij heeft een met pannen en golfplaten gedekte wolfskap. Naast de boerderij staat een stal onder een met riet gedekte wolfskap. De voorgevel van de stal heeft een witte stuclaag. Achter op het erf staat een drieroedige hooiberg voorzien van een golfplaten dak en grijperkast.

Het is een voorbeeld van een historische boerderij.

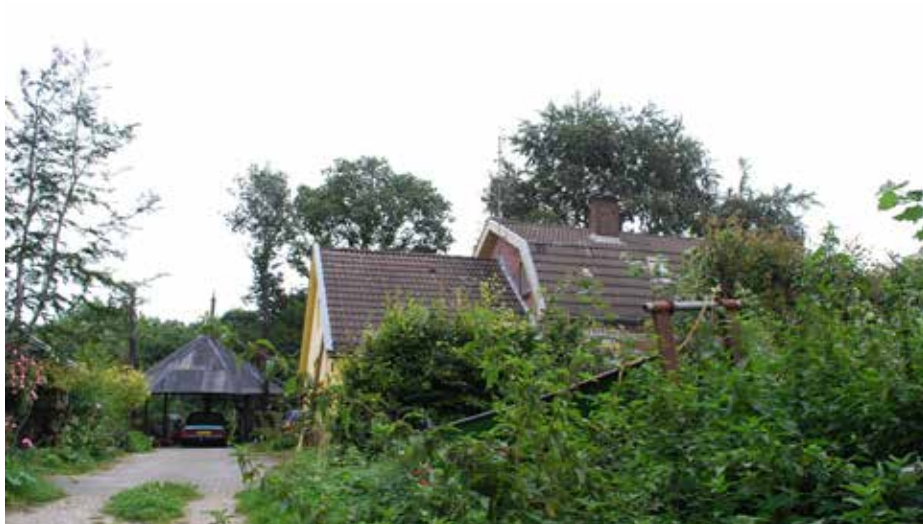
Adres: Zalk, Zalkerdijk 14

Op het erf staat een woonhuis/boerderij met bijgebouwen zoals een hooiberg en twee schuren. Het voorhuis heeft één bouwlaag en een kapverdieping onder een met pannen gedekt mansardedak. De gevels zijn voorzien van siermetselwerk. De stal erachter is opvallend klein, is lager dan het voorhuis en is voorzien van een met pannen gedekt zadeldak. Aan de achterzijde van het erf staan twee schuren onder met pannen gedekte zadeldaken. Verder staat op het erf een hooiberg. Door de ligging zijn de gevels van de schuren niet goed te zien. De volumes zijn in tact en het woonhuis is fraai uitgevoerd in een laat 19de, vroeg 20ste eeuwse bouwstijl dat gaaf is gebleven.

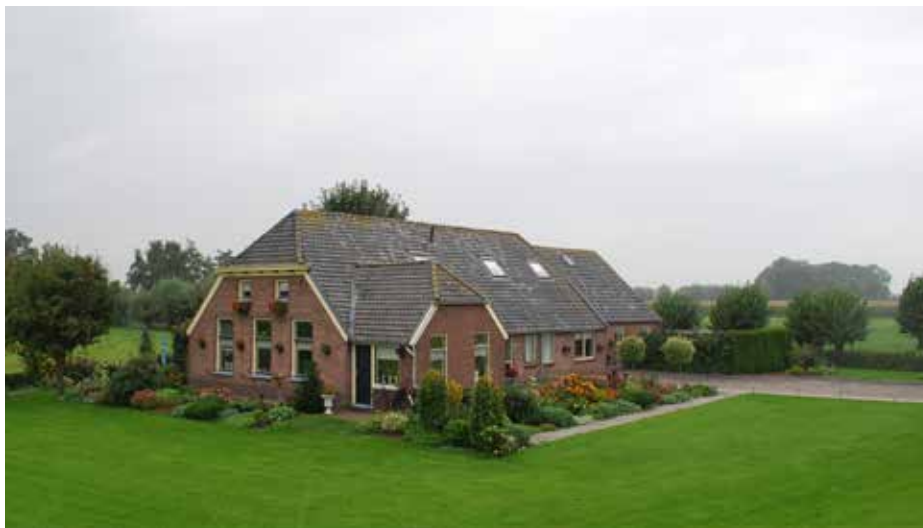
Adres: Zalk, Zalkerdijk 47

Waardering	Score
Relatie met het landschap / stedenbouwkundige waarden	x Waardevol
Erfstructuur	x Waardevol
Erfinrichting	x Waardevol
Streekeigen verschijningsvorm	x Waardevol
Herkenbaarheid	x Waardevol
Mate van gaafheid	x Waardevol
Architectonische / cultuurhistorische / ensemblewaarde / zeldzaamheid	nvt
Totaalscore	6

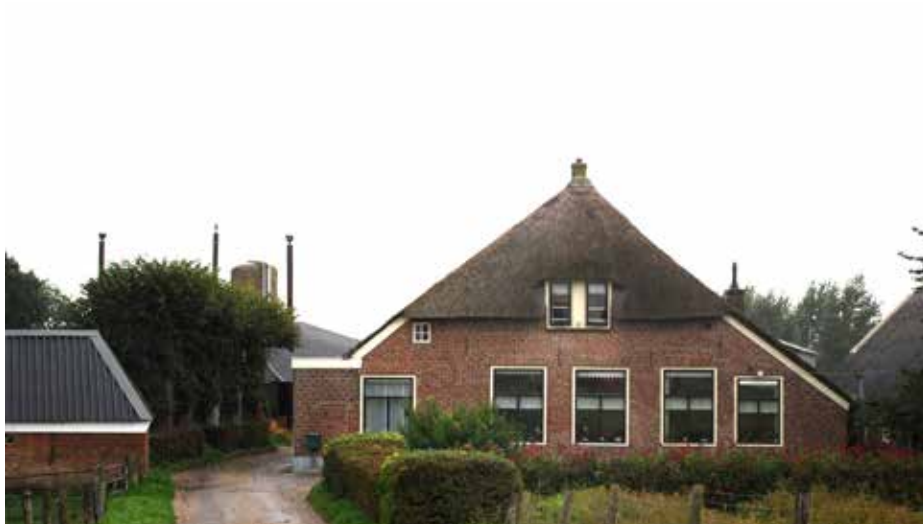
Adres: Zalk, Zalkerdijk 53

Waardering	Score
Relatie met het landschap / stedenbouwkundige waarden	x Waardevol
Erfstructuur	x Waardevol
Erfinrichting	x Waardevol
Streekeigen verschijningsvorm	x Waardevol
Herkenbaarheid	x Waardevol
Mate van gaafheid	x Waardevol
Architectonische / cultuurhistorische / ensemblewaarde / zeldzaamheid	x Waardevol
Totaalscore	7

Op het erf staat een hallenhuisboerderij met bijgebouwen zoals een schuur en een hooiberg. Het woongedeelte van de boerderij heeft een begane grond met daarboven een kapverdieping. Het is voorzien van een rietgedekt wolfdak voorzien van een laaggeplaatste dakkapel aan de voorzijde. De linker zijgevel is deels uitgebreid. Naast de boerderij staat een schuur onder een golfplaten schilddak. Achter op het erf staat een drieroedige hooiberg voorzien van een golfplaten dak. De volumes zijn in tact en de gevels zijn op enkele aanpassingen na relatief gaaf. Bijzonder is de aanwezigheid van het bakhuis. Het is een voorbeeld van een historische boerderij op een oud erf. De kern van de boerderij kan bouwhistorisch interessant zijn vanwege de ouderdom.

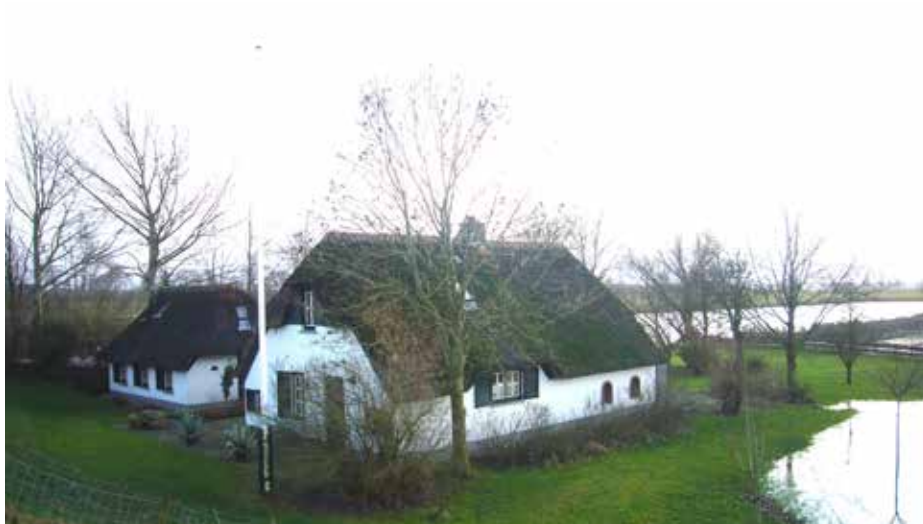
Adres: Zalk, Zalkerdijk 55

Waardering	Score
Relatie met het landschap / stedenbouwkundige waarden	x Waardevol
Erfstructuur	x Waardevol
Erfinrichting	0 Neutraal
Streekeigen verschijningsvorm	x Waardevol
Herkenbaarheid	x Waardevol
Mate van gaafheid	0/x Waardevol?
Architectonische / cultuurhistorische / ensemblewaarde / zeldzaamheid	nvt
Totaalscore	5

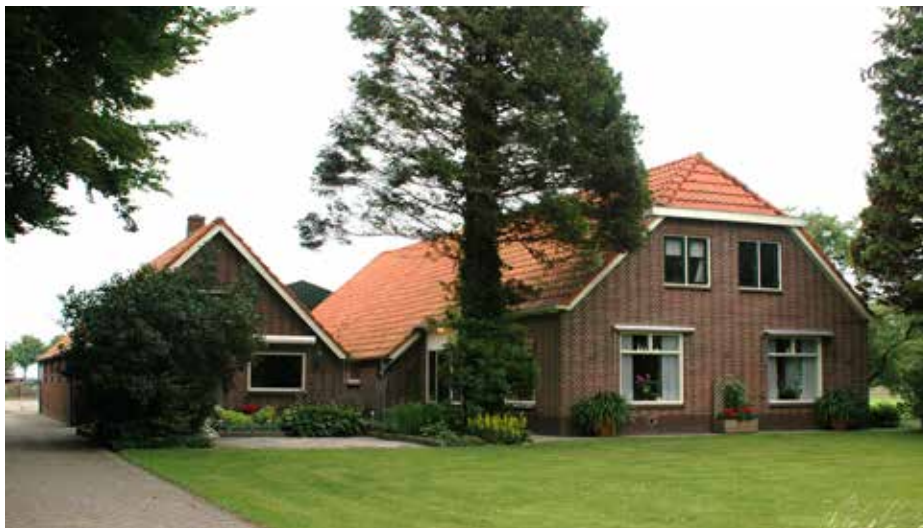
Adres: Kamperveen, Zuideinde West 13

Het erf ligt aan de weg en ligt ingeklemd tussen kavelgrenzen. Het wordt aan de zijkanten en voorzijde begrensd door beplanting (aan de voorzijde door een groep beukenbomen). De bebouwing staat parallel aan de kavelrichting. De scheiding tussen woon- en bedrijfsgedeelte is aanwezig. Op het voorerf is een sobere (verschraalde?) siertuin aanwezig die bestaat uit gazon, borders en solitaire bomen.

Op het erf staan een boerderij en een stal. De boerderij is voorzien van een krimp en bestaat uit één bouwlaag met daarboven een kapverdieping in het woonhuisgedeelte. De boerderij heeft een met rode pannen gedekt wolfsdak. Naast de boerderij staat een stal onder een met rode pannen gedekt zadeldak. De hoofdvormen zijn intact en de gevels zijn ondanks enkele aanpassingen gaaf bewaard gebleven.

Waardering	Score
Relatie met het landschap / stedenbouwkundige waarden	x Waardevol
Erfstructuur	x Waardevol
Erfinrichting	0 Waarde neutraal
Streekeigen verschijningsvorm	x Waardevol
Herkenbaarheid	x Waardevol
Mate van gaafheid	x? Waardevol?
Architectonische / cultuurhistorische / ensemblewaarde / zeldzaamheid	nvt
Totaalscore	5

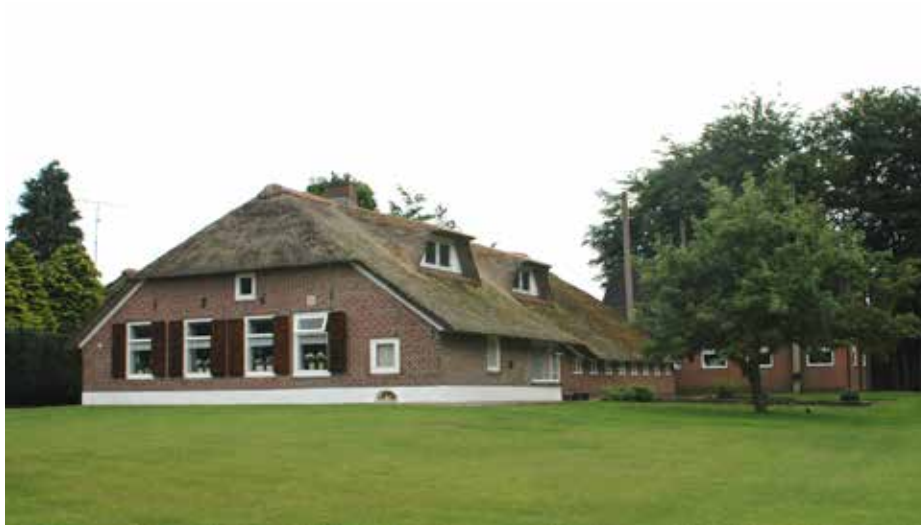
Adres: Kamperveen, Zuideinde West 28

Het erf ligt op een kleine verhoging aan de weg en wordt deels omringd door beplanting. De bebouwing staat parallel aan en haaks op de kavelrichting. De scheiding tussen woon- en bedrijfsgebouwen is herkenbaar, ondanks dat het voorerf vrij kaal is en hier geen duidelijke siertuin en nutstuin aanwezig is. Het voorerf bestaat voornamelijk uit gazon, met op het zijerf een enkele border en solitaire (fruit?)boom.

Op het erf staan een hallenhuysboerderij en enkele bijgebouwen. De boerderij bestaat uit één bouwlaag met een lage kapverdieping bij het woonhuisgedeelte. De boerderij is deels onderkelderd. De boerderij heeft een rietgedekt wolfsdak met enkele nieuwe dakkapellen. De voorgevel van de boerderij is gaaf en voorzien van een stichtingssteen, de muurankers laten 1861 zien. De vensters hebben luiken. Naast de boerderij staat een schuur onder een rietgedekt wolfsdak. Achter op het erf staat een vierroedige hooiberg die tot schuur is omgebouwd. De volumes zijn, ondanks de dakkapellen, redelijk intact en de gevels zijn ondanks enkele aanpassingen gaaf bewaard gebleven. Het is een voorbeeld van een historische boerderij op een oud erf.

Waardering	Score
Relatie met het landschap / stedenbouwkundige waarden	x Waardevol
Erfstructuur	x Waardevol
Erfinrichting	0 Waarde neutraal
Streekeigen verschijningsvorm	x Waardevol
Herkenbaarheid	x Waardevol
Mate van gaafheid	x Waardevol
Architectonische / cultuurhistorische / ensemblewaarde / zeldzaamheid	x? Waardevol?
Totaalscore	6

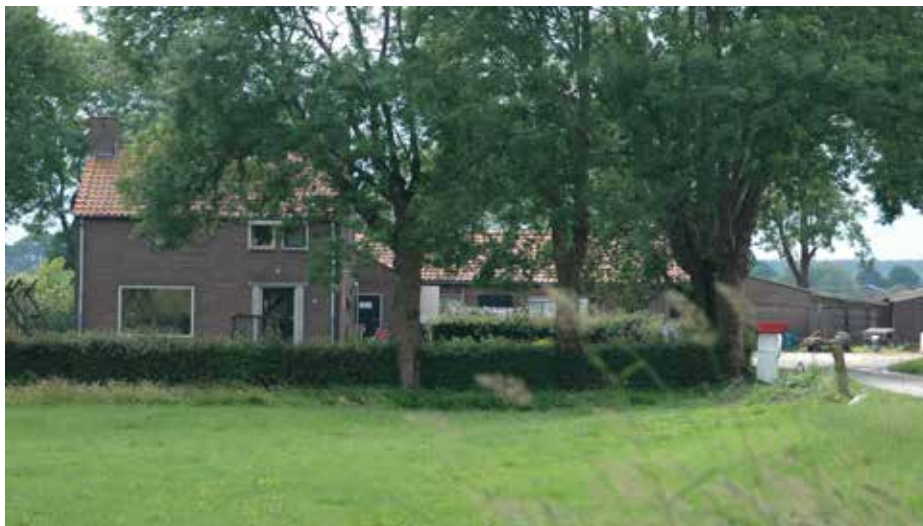
Adres: Kampen, Zwartendijk 12

Waardering	Score
Relatie met het landschap / stedenbouwkundige waarden	x Waardevol
Erfstructuur	x Waardevol
Erfinrichting	x? Waardevol?
Streekeigen verschijningsvorm	x Waardevol
Herkenbaarheid	x Waardevol
Mate van gaafheid	x Waardevol
Architectonische / cultuurhistorische / ensemblewaarde / zeldzaamheid	nvt
Totaalscore	6

Het erf ligt onderaan de dijk, op enige afstand van de weg. En lange inrit die verhoogd in het landschap ligt en een bruggetje heeft, ontsluit het erf. Het erf ligt ingesloten tussen sloten (kavelgrenzen) en heeft daardoor een vierkante vorm. Het erf wordt grotendeels omzoomd door bomenrijen. De bebouwing staat parallel aan en haaks op de kavelrichting en de weg. De scheiding tussen woon- en bedrijfsgedeelte is aanwezig. Vanwege de afstand tot de openbare weg is de inrichting niet goed zichtbaar. Het lijkt of er op het voorerf sprake is van een omhaagde siertuin en op het zijerf een nutstuin (fruitgaard en moestuin?).

Op het erf staat een wederopbouwboerderij met gelede volumes. Het woonhuis heeft twee verdiepingen onder een flauw hellend en met rode pannen gedekt zadeldak. Middels een tussenlid is het woonhuis verbonden met een L-vormige stal. De stal bestaat uit twee bouwdelen, het hoofddeel van de stal direct achter het woonhuis bestaat uit één bouwlaag onder een met rode pannen gedekt zadeldak. Haaks hierop staat een kleiner bouwdeel van één bouwlaag onder een zadeldak met steekkap gedekt met rode pannen. Verder staat er vermoedelijk een hooiberg (koekoeksberg met grijperkast) op het erf, maar deze is niet goed zichtbaar. De hoofdvorm van de boerderij is gaaf en de gevels zijn intact. De wederopbouwarchitectuur is gaaf bewaard gebleven

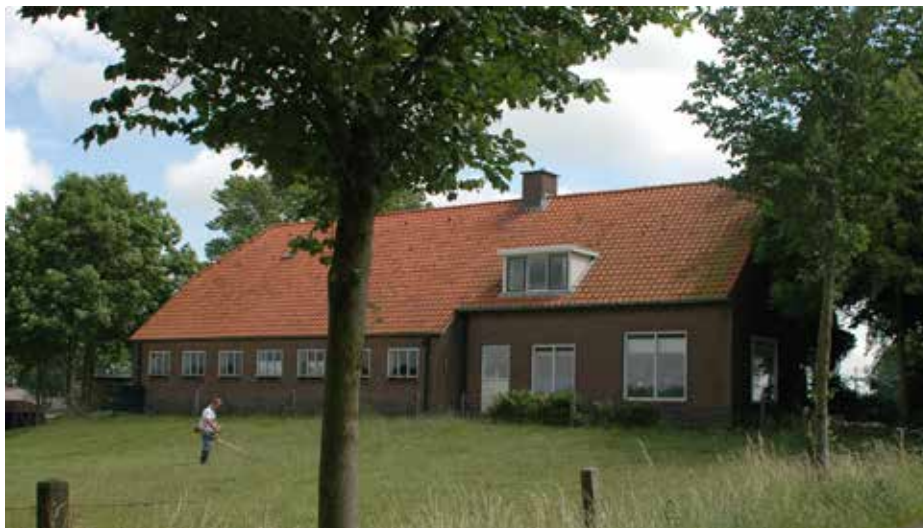
Adres: Kampen, Zwartendijk 15

Het erf ligt op een verhoging aan de dijk. Het erf is vrij klein en ligt aan een kruising van wegen. Vanwege deze ligging wordt het erf via twee straten ontsloten. Aan de achterzijde wordt het begrensd door een brede sloot die parallel aan de dijk loopt en enkele kolken met elkaar verbindt. Rondom het erf zijn een aantal bomen aanwezig. De bebouwing staat haaks op de dijk. Op het voorerf zijn een kleine, bescheiden siertuin met een fraaie solitaire boom aanwezig en een weitje.

Op het erf staat een wederopbouwboerderij. De boerderij heeft een krimp en hoge gevels, zowel bij het woonhuisgedeelte als het bedrijfsgedeelte. Het woonhuisgedeelte bestaat uit één bouwlaag met daarboven een kapverdieping. Het bedrijfsgedeelte heeft een met rode pannen gedekt zadeldak met dakkapellen. De achtergevel is voorzien van een wolfseind. De hoofdvorm is intact en de gevels zijn relatief gaaf bewaard gebleven. De wederopbouwarchitectuur is duidelijk te herkennen.

Waardering	Score
Relatie met het landschap / stedenbouwkundige waarden	x Waardevol
Erfstructuur	x Waardevol
Erfinrichting	0 Waarde neutraal
Streekeigen verschijningsvorm	x Waardevol
Herkenbaarheid	x Waardevol
Mate van gaafheid	x Waardevol
Architectonische / cultuurhistorische / ensemblewaarde / zeldzaamheid	
Totaalscore	5

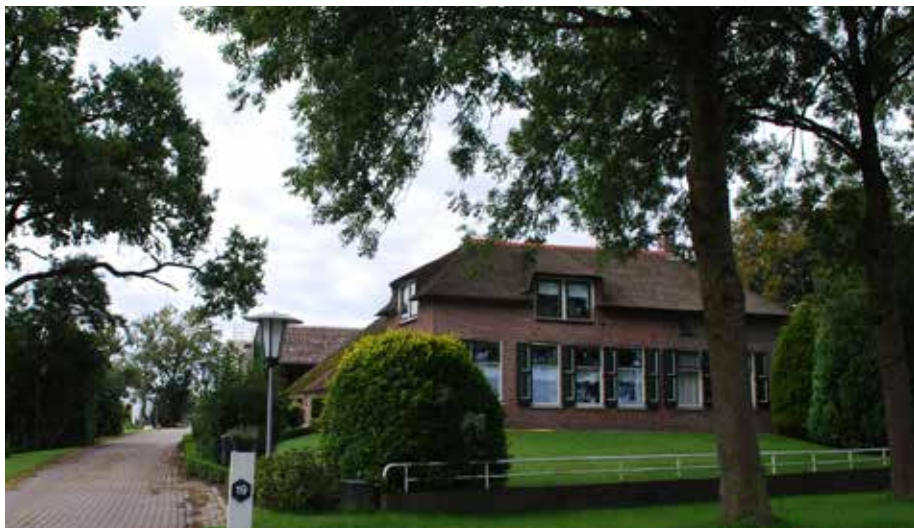
Adres: 's-Heerenbroek, Zwolseweg 19

Het erf ligt op een terp aan de weg. Ter plaatse van het erf is de sloot langs de Zwolseweg verdwenen. Het erf heeft een langgerekte vorm en ligt evenwijdig aan de kavelrichting van het landschap. Het erf wordt aan de westzijde begrensd door bomen (singel/bomenrij). De gebouwen staan haaks op en parallel aan elkaar en de kavelrichting. De traditionele indeling in voor-, zij- en achtererf is aanwezig. Op het voorerf is een bescheiden siertuin aanwezig met gazon dat begrensd wordt door hagen en een stenen muurtje met hekwerk langs de weg. Ook zijn enkele borders, solitaire bomen en een voetpad naar het woongedeelte van het hoofdvolume aanwezig. Daarnaast is een moestuin aanwezig met een enkele fruitboom.

Op het erf staat een T-huisboerderij met een houten schuur en kapschuur. Het voorhuis bestaat uit één bouwlaag met daarboven een kapverdieping. Het voorhuis is voorzien van een riet gedekt schilddak. De gevel is niet geheel symmetrisch ingedeeld en de vensters zijn voorzien van luiken. De voorgevel en één zijgevel lopen aan de bovenzijde over naar een laaggeplaatste dakkapel. De stal achter het woonhuis heeft een met riet gedekt zadeldak met wolfseind. Naast de boerderij bevindt zich een houten stal onder een rietgedekt wolfdak. Achter op het erf staat een met golfplaten gedekte kapschuur. De hoofdvorm van de volumes zijn in tact en de gevels van het voorhuis en de stal zijn zeer gaaf bewaard gebleven. De gebouwen vormen een fraai ensemble en zijn gebouwd in een met zorg uitgevoerde landelijk architectuur.

Waardering	Score
Relatie met het landschap / stedenbouwkundige waarden	x Waardevol
Erfstructuur	x Waardevol
Erfinrichting	x Waardevol
Streekeigen verschijningsvorm	x Waardevol
Herkenbaarheid	x Waardevol
Mate van gaafheid	x Waardevol
Architectonische / cultuurhistorische / ensemblewaarde / zeldzaamheid	nvt
Totaalscore	6
