INVENTARISATIE KARAKTERISTIEKE ERVEN EN PANDEN BINNEN HET NATIONAAL LANDSCHAP IJSSELDDELTA

GEMEENTEN KAMPEN EN ZWARTEWATERLAND & OVERIG GRONDGEBIED GEMEENTE ZWARTEWATERLAND

Titel: Inventarisatie karakteristieke erven en panden binnen het
Nationaal Landschap IJsseldelta gemeente Kampen en
Zwartewaterland & overig grondgebied gemeente
Zwartewaterland

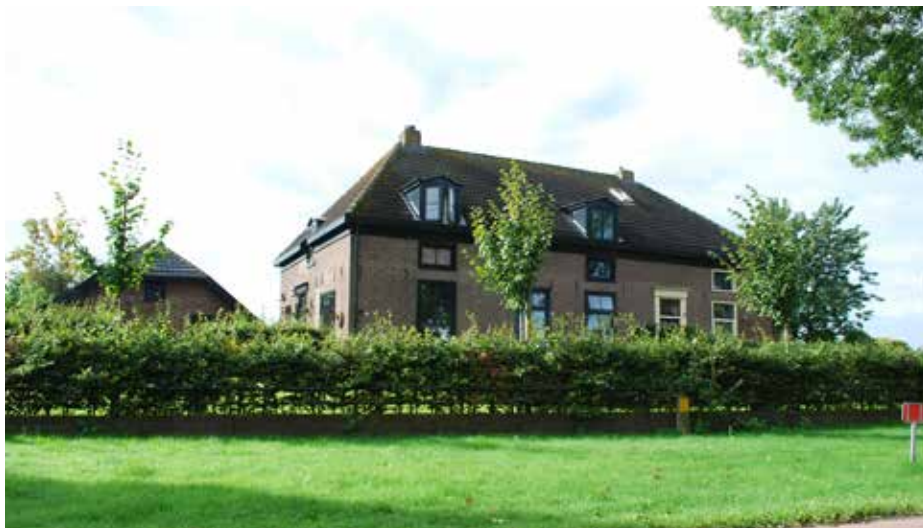
Adres: 's-Heerenbroek, Zwolseweg 21 en 23

Het erf ligt aan de weg die beplant is met bomen. Op het erf zelf zijn weinig bomen aanwezig. Het erf wordt aan twee zijden begrensd door sloten. De gebouwen staan haaks op en parallel aan elkaar. De traditionele indeling in voor-, zij- en achtererf is herkenbaar. Op het voorerf is een siertuin aanwezig die vrij druk en uitgebreid oogt. De omhaagde siertuin bevat een symmetrisch hagenpatroon en gazon met enkele solitaire bomen. Verder zijn andere hagen, bolboompjes, een bomenrij, een parkeerplaats en een hekwerk bij de inrit aanwezig.

Op het erf staat een grote T-huisboerderij met een stal. Het voorhuis bestaat uit één bouwlaag met daarboven een kapverdieping. Het voorhuis is voorzien van een met pannen gedekt schilddak. De gevel is niet geheel symmetrisch ingedeeld. Opvallend is dat de kapverdieping verlicht wordt door zowel vensters in de gevel als laag geplaatste dakkapellen. De stal achter het woonhuis heeft een met pannen gedekt zadeldak met wolfseind. Naast de boerderij bevindt zich een houten stal onder een met pannen wolfdak.

De hoofdvorm van de volumes zijn in tact en de gevels van het voorhuis en de stal zijn relatief gaaf. Het voorhuis heeft een wat voorname uitstraling door het grote volume en de statige entree.

Waardering	Score
Relatie met het landschap / stedenbouwkundige waarden	x Waardevol
Erfstructuur	x Waardevol
Erfinrichting	0 Waarde neutraal
Streekeigen verschijningsvorm	0 Waarde neutraal
Herkenbaarheid	x Waardevol
Mate van gaafheid	x Waardevol
Architectonische / cultuurhistorische / ensemblewaarde / zeldzaamheid	x Waardevol
Totaalscore	5

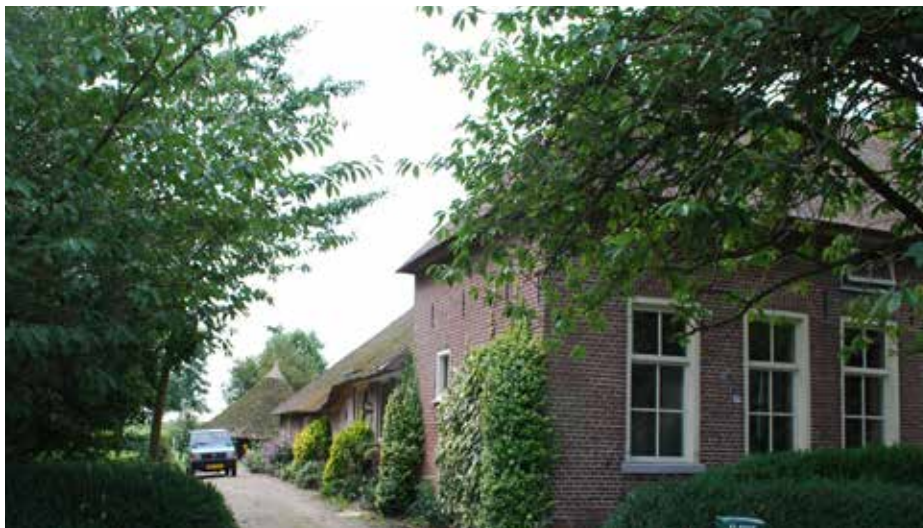
Adres: 's-Heerenbroek, Zwolseweg 27 en 27a

Waardering	Score
Relatie met het landschap / stedenbouwkundige waarden	x Waardevol
Erfstructuur	x Waardevol
Erfinrichting	x Waardevol
Streekeigen verschijningsvorm	x Waardevol
Herkenbaarheid	x Waardevol
Mate van gaafheid	x Waardevol
Architectonische / cultuurhistorische / ensemblewaarde / zeldzaamheid	x Waardevol
Totaalscore	7

Het erf ligt aan de weg en wordt gedeeltelijk begrensd door sloten en bomen (solitaire bomen en boomgroepen). De gebouwen staan parallel aan elkaar en aan de kavelrichting van het landschap. De traditionele indeling in voor-, zij- en achtererf is herkenbaar al heeft het erf nog maar enkele kleine bijgebouwen en lijkt de beplanting op het achtererf ook (gedeeltelijk) een sierfunctie te hebben. Op het voorerf is een bescheiden siertuin aanwezig met gras, een border en solitaire bomen. Bij de inrit zijn hagen aanwezig die ook deels de siertuin begrenzen. Langs de voorgevel van het hoofdvolume ligt een grindpad.

Op het erf staat een kruk- of T-huisboerderij met een hooiberg. Het voorhuis bestaat uit één bouwlaag met daarboven een kapverdieping, voorzien van kleine vensters in de voorgevel. Het voorhuis heeft een riet gedekt schilddak. De gevel is asymmetrisch ingedeeld. De stal achter het woonhuis heeft een met riet gedekt zadeldak met wolfseind. Achter de boerderij bevindt zich een hooiberg onder een rietgedekt dak. De hoofdvorm van de volumes zijn in tact en de gevels van het voorhuis en de stal zijn zeer gaaf bewaard gebleven. De boerderij is gebouwd in een met zorg uitgevoerde landelijk architectuur.

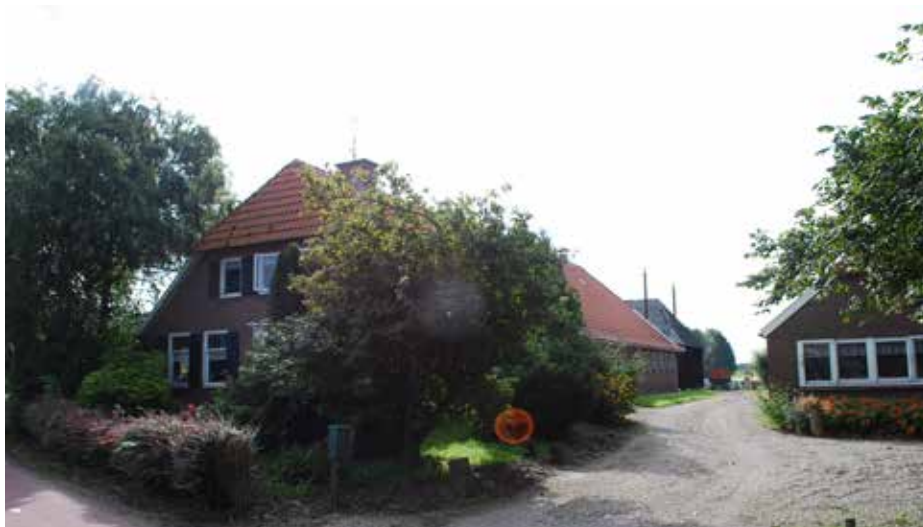
Adres: 's-Heerenbroek, Zwolseweg 29

Het erf ligt aan de weg en heeft een vrij smalle en langgerekte vorm. Het wordt gedeeltelijk begrensd door sloten. Buiten de visuele begrenzing van het erf ligt een kuilvoerplaat/sleufsilos. Aan de voorzijde is wat beplanting aanwezig, het achtererf ligt vrij kaal in het landschap, hier zijn alleen enkele kleine (knot?)boompjes aanwezig. Het erf is naar de weg gericht. De gebouwen staan schuin naar de weg, ze staan net niet parallel aan de kavelgrenzen in het landschap en niet haaks op de weg. De traditionele indeling in voor-, zij- en achtererf is aanwezig. Op het voorerf ligt een bescheiden siertuin met gazon, borders en solitaire bomen. De siertuin wordt begrensd door een haag aan de wegzijde. Ook is er een parkeerplaats aanwezig en een dierenweitje. Op het erf staat een hallenhuisboerderij met een stal die deels bewoond wordt en een hooiberg. Het woongedeelte heeft één bouwlaag en een ruime kapverdieping. De kap is een met rode pannen gedekt wolfdak. Naast de boerderij staat een sobere stal onder een samengesteld dak gedekt met rode dakpannen. Achter de boerderij bevindt zich een grote stal onder een met pannen gedekt zadeldak. Achter de boerderij bevindt zich een vierroedige hooiberg met een golfplaten dak. De volumes zijn gaaf en de gevels zijn ondanks enkele kleine wijzigingen relatief goed bewaard gebleven.

Waardering	Score
Relatie met het landschap / stedenbouwkundige waarden	x Waardevol
Erfstructuur	x Waardevol
Erfinrichting	x Waardevol
Streekeigen verschijningsvorm	x Waardevol
Herkenbaarheid	x Waardevol
Mate van gaafheid	x Waardevol
Architectonische / cultuurhistorische / ensemblewaarde / zeldzaamheid	nvt
Totaalscore	6

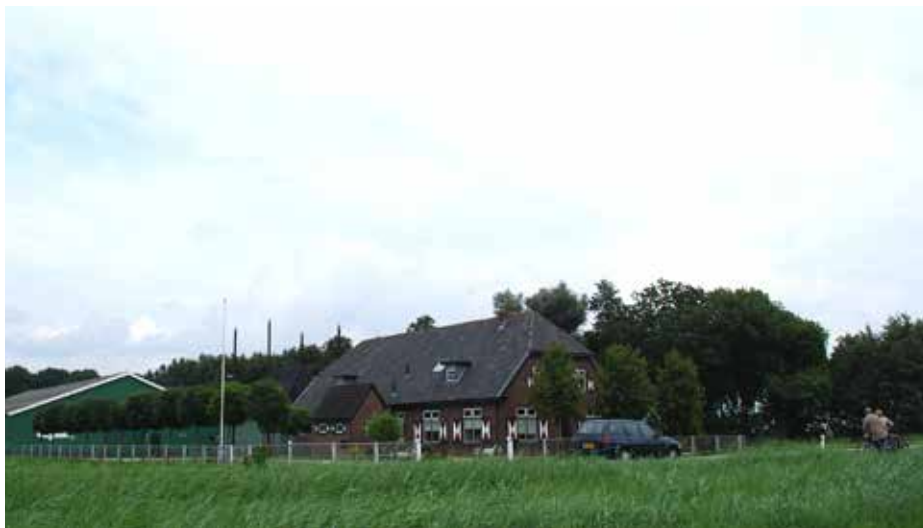
Adres: IJsselmuiden, Zwolseweg 46

Het erf ligt aan de weg, op een T-splitsing van wegen. Langs de oostzijde van het erf, langs de Sonnenbergweg, zijn een brede singel en een bomerij aanwezig die de gebouwen op het erf een groene achtergrond geven. Het erf is gericht naar de Zwolseweg. Aan de oostzijde van de Sonnenbergweg liggen nog enkele kuilvoerplaten. De gebouwen staan haaks op en parallel aan de weg en elkaar. De traditionele indeling in voor-, zij- en achtererf is herkenbaar. Op het voorerf is een grote siertuin aanwezig die bestaat uit gazon met enkele borders. Bij de voorgevel van het hoofdvolume staan enkele knot-/leibomen. De inrit wordt begeleidt door bolboompjes. Het voorerf wordt grotendeels begrensd door een metalen hekwerk.

Op het erf staat een hallenhuisboerderij met een bakhuis en een hooiberg. Het woongedeelte heeft één bouwlaag en een ruime kapverdieping. De kap is een met pannen gedekt wolfdak voorzien van twee kleine dakkapellen op de zijvlakken. De gevels van het woonhuis zijn regelmatig ingedeeld en voorzien van vensters met luiken. Naast de boerderij staat een klein bakhuis onder een steil, met pannen gedekt zadeldak. De kleine vensters in de gevel zijn voorzien van luiken. Achter de boerderij staat een vierroedige hooiberg onder een golfplaten dak. De volumes en de gevels zijn zeer gaaf. Bijzonder is de aanwezigheid van een bakhuis. De boerderij is opgetrokken in een vroeg 20ste eeuwse bouwstijl die gaaf bewaard is gebleven.

Waardering	Score
Relatie met het landschap / stedenbouwkundige waarden	x Waardevol
Erfstructuur	x Waardevol
Erfinrichting	0 Waarde neutraal
Streekeigen verschijningsvorm	x Waardevol
Herkenbaarheid	x Waardevol
Mate van gaafheid	x Waardevol
Architectonische / cultuurhistorische / ensemblewaarde / zeldzaamheid	nvt
Totaalscore	5

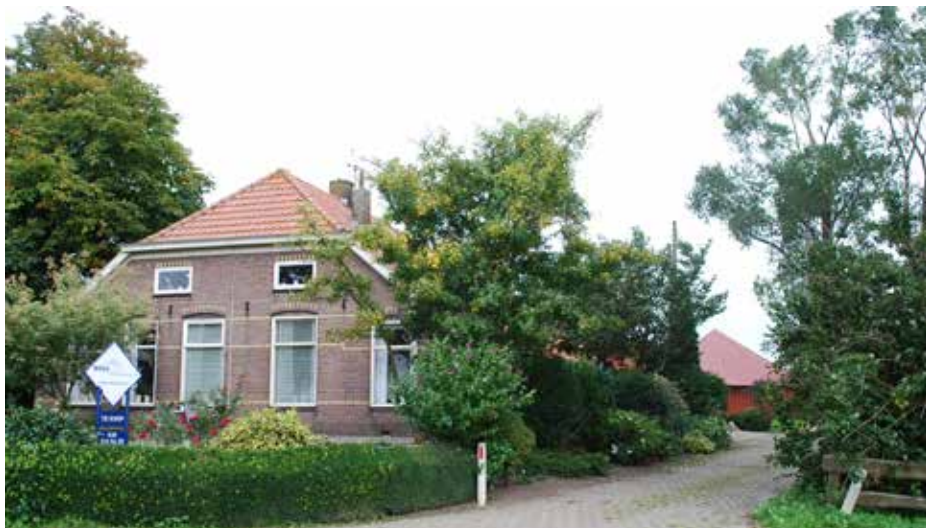
Adres: IJsselmuiden, Zwolseweg 48

Het erf ligt aan de weg die de grens vormt tussen de Mastenbroekerpolder en het rivierengebied. Ter plekke van het erf lijkt de sloot langs de Zwolseweg smaller. De gebouwen staan haaks op de weg en schuin op de aanwezige kavelrichting. Hierdoor ontstaat er aan de oostzijde van het erf een ruimte tussen de gebouwen en de verkavelingssloot. Deze ruimte (in gebruik als weitje?) wordt gedeeltelijk door bomenrijen begrensd. De traditionele indeling in voor-, zij- en achtererf is herkenbaar. Op het voorerf is een omhaagde siertuin aanwezig die o.a. bestaat uit gras, borders en solitaire bomen.

Op het erf staat een hallenhuisboerderij met twee hooibergen. Het woongedeelte heeft een begane grond met daarboven een kapverdieping. De gevels zijn voorzien van enig siermetselwerk. De boerderij heeft een met rode pannen gedekt wolfdak. Achter op het erf staan twee drierodige hooibergen die voorzien zijn van golfplaat daken. De volumes zijn in tact en ook de gevels zijn goed bewaard gebleven.

Waardering	Score
Relatie met het landschap / stedenbouwkundige waarden	x Waardevol
Erfstructuur	x Waardevol
Erfinrichting	0 Waarde neutraal
Streekeigen verschijningsvorm	x Waardevol
Herkenbaarheid	x Waardevol
Mate van gaafheid	x Waardevol
Architectonische / cultuurhistorische / ensemblewaarde / zeldzaamheid	nvt
Totaalscore	5

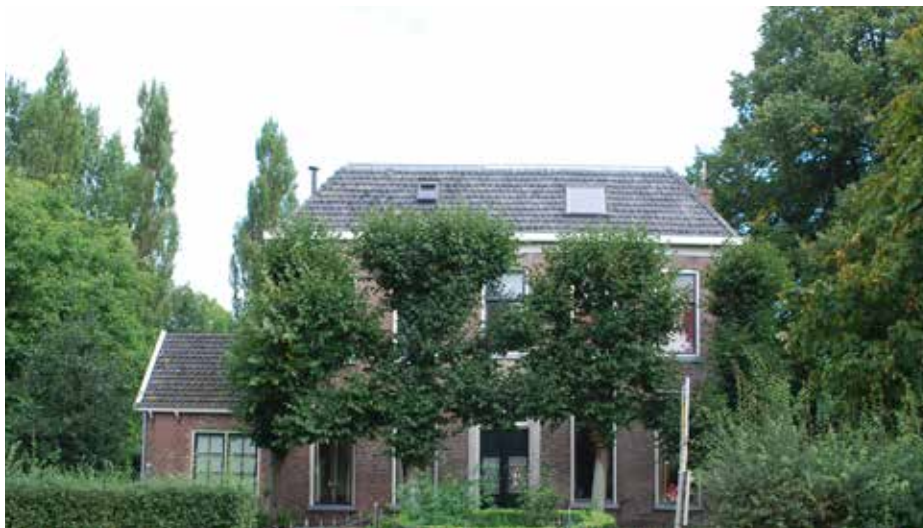
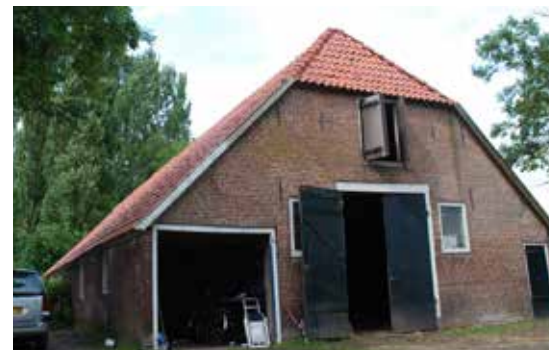
Adres: 's-Heerenbroek, Zwolseweg 54 en 54a

Waardering	Score
Relatie met het landschap / stedenbouwkundige waarden	x Waardevol
Erfstructuur	x Waardevol
Erfinrichting	x Waardevol
Streekeigen verschijningsvorm	x Waardevol
Herkenbaarheid	x Waardevol
Mate van gaafheid	x Waardevol
Architectonische / cultuurhistorische / ensemblewaarde / zeldzaamheid	x Waardevol
Totaalscore	7

Het erf ligt aan de weg en wordt geheel begrensd door sloten en gedeeltelijk door bomenrijen. Aan de erfstructuur is goed te zien dat het erf op de grens ligt tussen twee landschapstypen. Het hoofdvolume en een oud bijgebouw staan haaks op en parallel aan elkaar en de weg. De andere, nieuwere bijgebouwen volgen de kavelrichting van het landschap. De traditionele indeling in voor-, zij- en achtererf is aanwezig. Op het voorerf is een formele, wat chiquere tuin aanwezig die past bij de voorname stijl van het woongedeelte van de boerderij. Deze tuin bestaat uit een omhaagd gazon met solitaire bomen en een symmetrisch gedeelte voor het hoofdvolume. Dit deel bestaat uit een ronde, omhaagde border met daaromheen gazon en grind. Tevens zijn bij de voorgevel enkele leibomen aanwezig. Een sierlijk, metalen hekwerk in de haag geeft toegang tot de siertuin. Op het zijerf is een dierenweijtje aanwezig.

Op het erf staat een T-huisboerderij met bijgebouwen. Het voorhuis bestaat uit twee bouwlagen met daarboven een afgeknot schilddak. Het voorhuis heeft een symmetrische indeling met een centraal geplaatste entreepartij. Door de hoogte en de gevelindeling heeft het een voorname, bijna niet agrarische uitstraling. De stal achter het woonhuis heeft een met riet gedekt zadeldak met wolfseind. Naast de boerderij bevindt zich een stal onder een met rode pannen gedekt wolfdak. Achter de boerderij staat een hooiberg.

De hoofdvorm van de volumes zijn in tact en de gevels van het voorhuis en de stal zijn zeer gaaf bewaard gebleven. De boerderij is gebouwd in een met zorg uitgevoerde voorname architectuur. Gezien de rijke uitvoering van het voorhuis is het pand van cultuurhistorisch van belang.

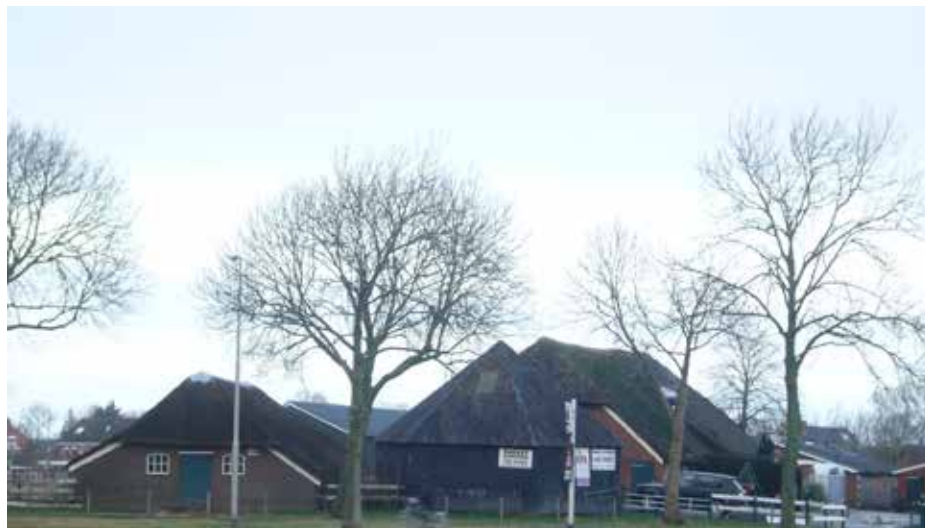
Tabel I - karakteristieke erven en gebouwen, gemeente Kampen

Waardering	Score
Relatie met het landschap / stedenbouwkundige waarden	0/x Waardevol?
Erfstructuur	0/x Waardevol?
Erfinrichting	0 Neutraal
Streekeigen verschijningsvorm	x Waardevol
Herkenbaarheid	x Waardevol
Mate van gaafheid	x Waardevol
Architectonische / cultuurhistorische / ensemblewaarde / zeldzaamheid	nvt
Totaalscore	5

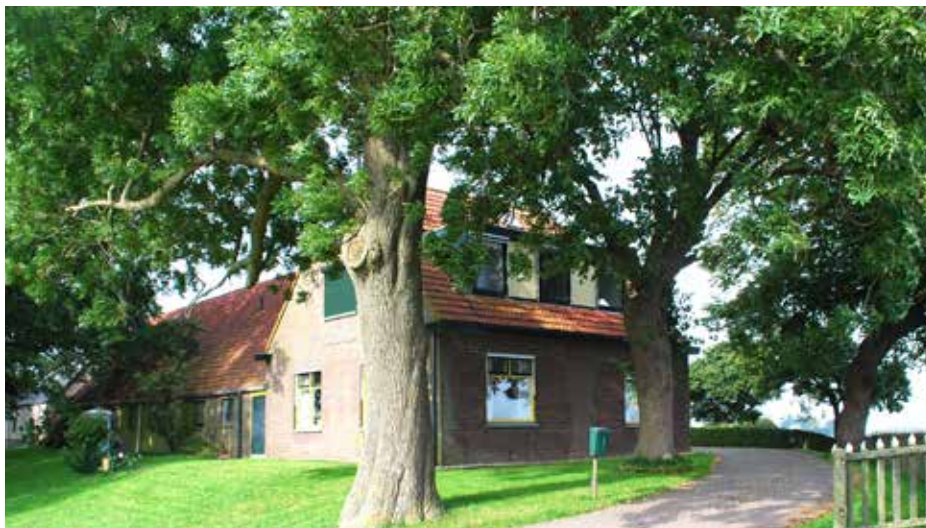
Waardering	Score
Relatie met het landschap / stedenbouwkundige waarden	x Waardevol
Erfstructuur	x Waardevol
Erfinrichting	0 Waarde neutraal
Streekeigen verschijningsvorm	x Waardevol
Herkenbaarheid	x Waardevol
Mate van gaafheid	0 Waarde neutraal
Architectonische / cultuurhistorische / ensemblewaarde / zeldzaamheid	nvt
Totaalscore	4

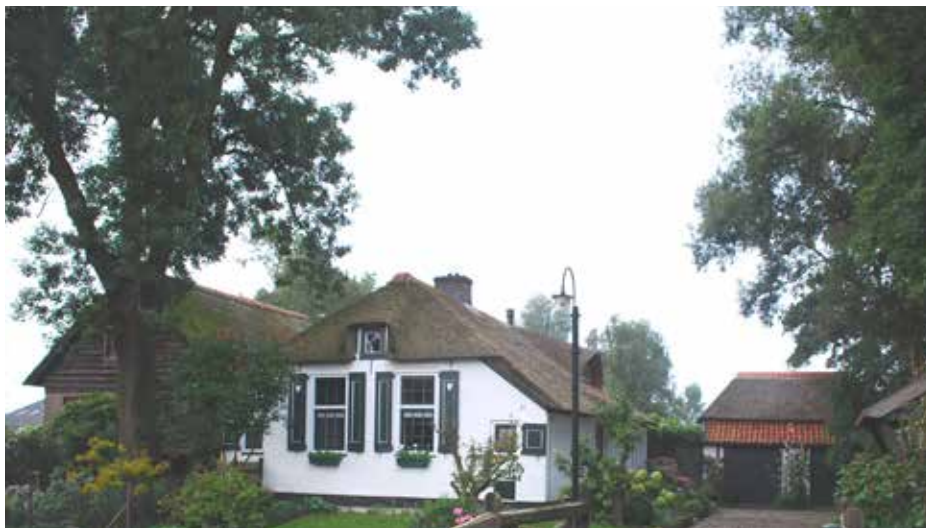
Waardering	Score
Relatie met het landschap / stedenbouwkundige waarden	x Waardevol
Erfstructuur	0? Waarde neutraal
Erfinrichting	x? Waardevol
Streekeigen verschijningsvorm	x Waardevol
Herkenbaarheid	x Waardevol
Mate van gaafheid	0 Waarde neutraal
Architectonische / cultuurhistorische / ensemblewaarde / zeldzaamheid	nvt
Totaalscore	4

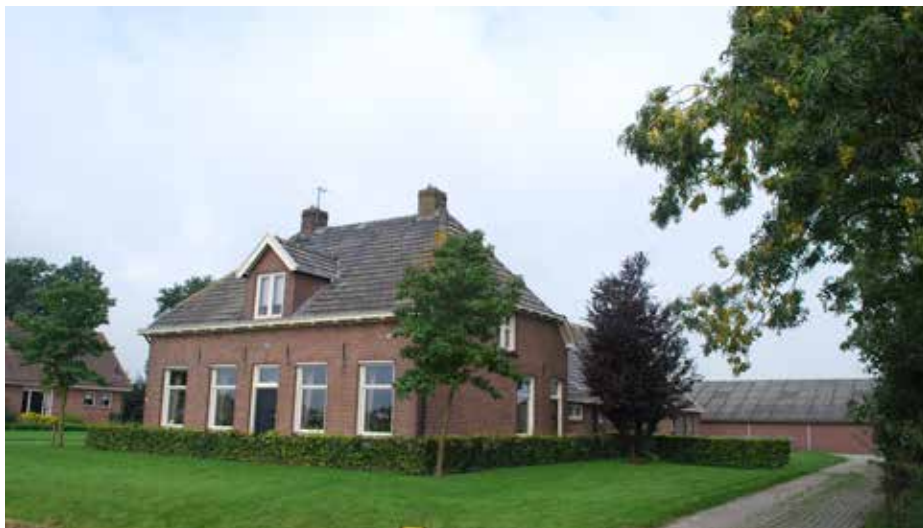
Adres: 's-Heerenbroek, Stuurmansweg 8

Het erf ligt in het zuiden van de mastenbroekerpolder en wordt aan de noordzijde begrensd door de spoorlijn. Rond de voorzijde van het erf is wat beplanting aanwezig in de vorm van bomen. Het erf is gericht naar de weg. De gebouwen staan haaks op en parallel aan de weg en elkaar. Op het erf, ten westen van het hoofdvolume staat een woning. De traditionele indeling in voor-, zij- en achtererf is niet herkenbaar. Het voorerf bestaat voornamelijk uit gazon, bij de voorgevel van het hoofdvolume staan een haag en enkele solitaire bomen.

Op het erf staat een T-huisboerderij. Het voorhuis bestaat uit een begane grond met daarboven een kapverdieping. De voorgevel is symmetrisch ingedeeld met een centrale ingangspartij en een dakkapel. Het voorhuis heeft een afgewolfd schilddak. Het bedrijfsgedeelte heeft een met pannen gedekt zadeldak met wolfseind. Het volume is in tact en de gevels zijn gaaf. Het is een voorbeeld van een sobere maar zorgvuldige landelijke architectuur.

Waardering	Score
Relatie met het landschap / stedenbouwkundige waarden	x Waardevol
Erfstructuur	0 Waarde neutraal
Erfinrichting	0 Waarde neutraal
Streekeigen verschijningsvorm	x Waardevol
Herkenbaarheid	x Waardevol
Mate van gaafheid	x Waardevol
Architectonische / cultuurhistorische / ensemblewaarde / zeldzaamheid	nvt
Totaalscore	4

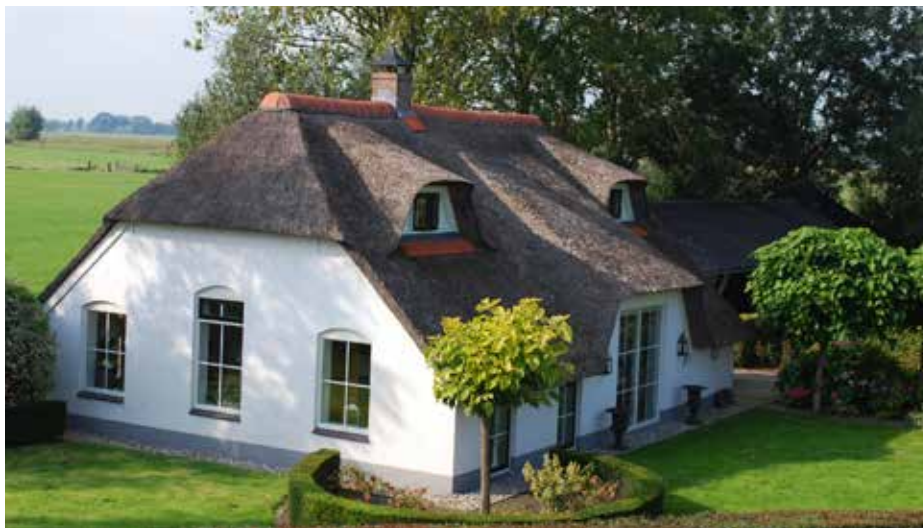
Adres: 's-Heerenbroek, Veecaterdijk 4

Het erf ligt aan de voet van de dijk en heeft een langgerekte vorm. Het erf wordt aan de westzijde begrensd door een sloot (kavelgrens). De voorzijde is gericht naar de dijk. De gebouwen staan parallel aan de sloot en de kavelrichting van het landschap. De traditionele indeling in voor-, zij- en achtererf is aanwezig. Op het voorerf is een omhaagde siertuin aanwezig met ronde borders en bolboompjes.

Op het erf staat een kleine hallenhuisboerderij. Het bestaat uit een begane grond onder een met riet gedekt wolfdak, voorzien van dakkapellen. Het volume is redelijk in tact maar de gevels zijn enigszins gewijzigd en wit geschilderd.

Waardering	Score
Relatie met het landschap / stedenbouwkundige waarden	x Waardevol
Erfstructuur	x Waardevol
Erfinrichting	0 Waarde neutraal
Streekeigen verschijningsvorm	x Waardevol
Herkenbaarheid	x Waardevol
Mate van gaafheid	0 Waarde neutraal
Architectonische / cultuurhistorische / ensemblewaarde / zeldzaamheid	nvt
Totaalscore	4

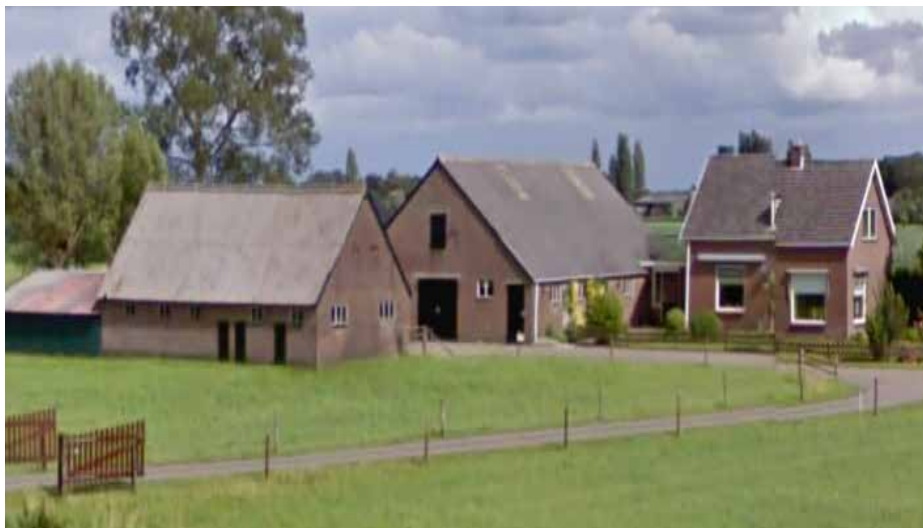
Adres: Zalk, Zalkerdijk 27

Het erf ligt op enige afstand van de dijk. Een lange inrit leidt naar het erf. Het erf ligt open in het landschap, er zijn geen bomen (singels/bomenrij/boomgroep) aanwezig. De gebouwen staan haaks op en parallel aan elkaar en de dijk. De traditionele indeling in voor-, zij- en achtererf is herkenbaar. Op het voorerf is een siertuin aanwezig met o.a. gazon en borders. De siertuin wordt begrensd door een hekwerk/haag.

Op het erf staat een boerderij in een sobere wederopbouwstijl. De bebouwing bestaat uit een vrijstaand woonhuis met één bouwlaag onder een met pannen gedekt zadeldak. Verder bevinden zich op het erf twee stallen voorzien van golfplaten zadeldaken. Achter op het erf staat een drieroedige hooiberg. De volumes zijn gaaf bewaard gebleven en de gevels zijn nagenoeg intact. Ondanks de sobere architectuur is het een fraai ensemble van gebouwen.

Waardering	Score
Relatie met het landschap / stedenbouwkundige waarden	0 Waarde neutraal
Erfstructuur	x Waardevol
Erfinrichting	0 Waarde neutraal
Streekeigen verschijningsvorm	x Waardevol
Herkenbaarheid	x Waardevol
Mate van gaafheid	x Waardevol
Architectonische / cultuurhistorische / ensemblewaarde / zeldzaamheid	nvt
Totaalscore	4

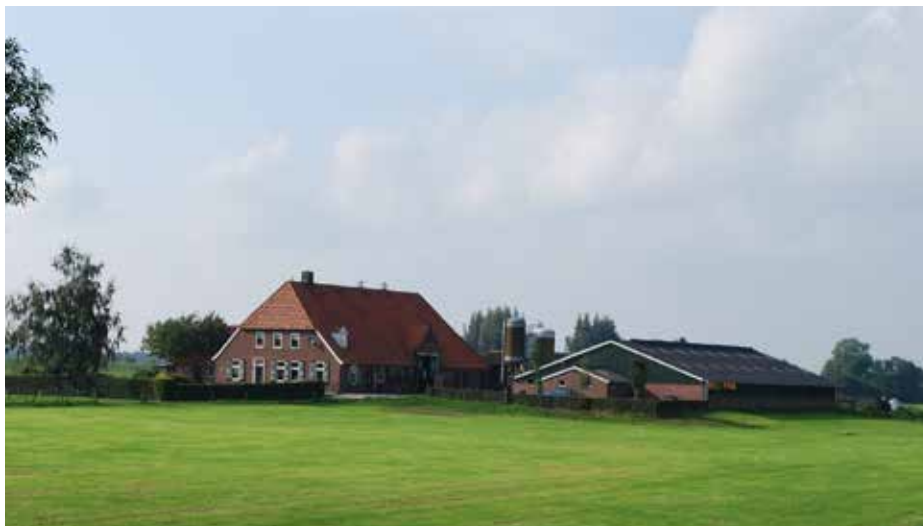
Adres: Zalk, Zalkerdijk 24a

Het erf is gelegen op afstand van de weg. Het erf is gericht naar de Zalkerdijk. De bebouwing staat haaks op en parallel aan elkaar. De traditionele indeling in voor-, zij- en achtererf is aanwezig. Beplanting beperkt zich tot het voorerf. Hier lijkt een omhaagde siertuin met enkele solitaire bomen aanwezig te zijn, maar vanaf de openbare weg is dit niet goed zichtbaar.

Op het erf staat een wederopbouwboerderij met zijbaander. De boerderij bestaat uit een begane grond en bij het woongedeelte een kapverdieping. De boerderij heeft een met rode pannen gedekt wolfdak. De zijgevel is voorzien van een verhoogde zijbaander met een steekkap voorzien van rode pannen. Naast de boerderij staat een stal onder een met rode pannen dekt wolfdak of schilddak (niet goed zichtbaar). De volumes zijn in tact en de wederopbouwarchitectuur is duidelijk te herkennen.

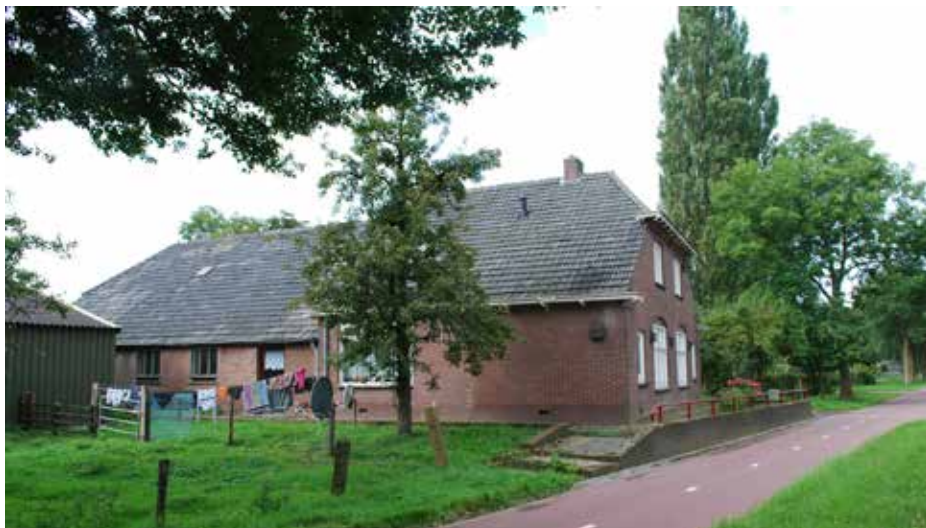
Adres: 's-Heerenbroek, Zwolseweg 25

Het erf is gelegen aan de weg. Het erf is gericht naar de Zwolseweg, het hoofdvolume staat schuin naar de straat gericht. De gebouwen staan haaks op en parallel aan elkaar. De traditionele indeling in voor-, zij- en achtererf is herkenbaar. De erfinrichting lijkt wat schraal. Er zijn wat solitaire (fruit)bomen aanwezig. Omdat het hoofdvolume wat hoger ligt dan de weg, is aan de voorzijde van het erf een muurtje en trapje aanwezig.

Waardering	Score
Relatie met het landschap / stedenbouwkundige waarden	x Waardevol
Erfstructuur	x Waardevol
Erfinrichting	0 Waarde neutraal
Streekeigen verschijningsvorm	0 Waarde neutraal
Herkenbaarheid	x Waardevol
Mate van gaafheid	x Waardevol
Architectonische / cultuurhistorische / ensemblewaarde / zeldzaamheid	nvt
Totaalscore	4

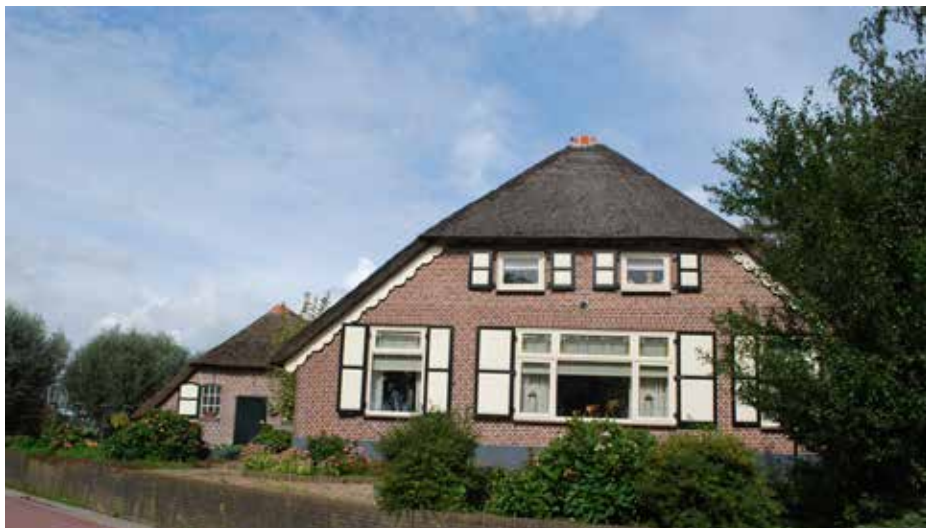
Adres: 's-Heerenbroek, Zwolseweg 52

Waardering	Score
Relatie met het landschap / stedenbouwkundige waarden	x Waardevol
Erfstructuur	0 Waarde neutraal
Erfinrichting	0 Waarde neutraal
Streekeigen verschijningsvorm	x Waardevol
Herkenbaarheid	x Waardevol
Mate van gaafheid	x Waardevol
Architectonische / cultuurhistorische / ensemblewaarde / zeldzaamheid	nvt
Totaalscore	4

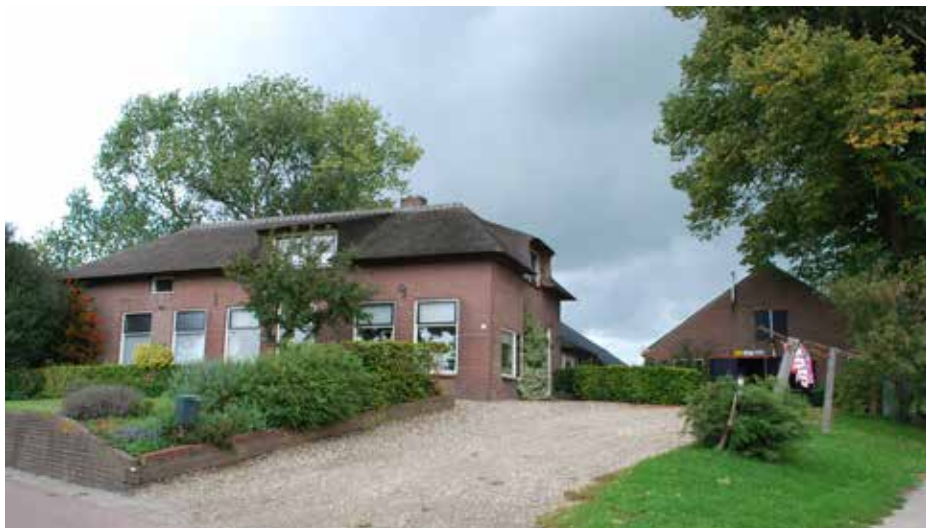
Adres: 's-Heerenbroek, Zwolseweg 58

Waardering	Score
Relatie met het landschap / stedenbouwkundige waarden	x Waardevol
Erfstructuur	0 Waarde neutraal
Erfinrichting	x Waardevol
Streekeigen verschijningsvorm	x Waardevol
Herkenbaarheid	x Waardevol
Mate van gaafheid	0 Waarde neutraal
Architectonische / cultuurhistorische / ensemblewaarde / zeldzaamheid	nvt
Totaalscore	4
