# INVENTARISATIE KARAKTERISTIEKE ERVEN EN PANDEN BINNEN HET 'BESTEMMINGSPLAN ZUID' VAN DE GEMEENTE KAMPEN

Titel: Inventarisatie karakteristieke erven en panden binnen het  
'Bestemmingsplan Zuid' van de gemeente Kampen

Opdrachtgever: gemeente Kampen

Datum: 04 september 2012

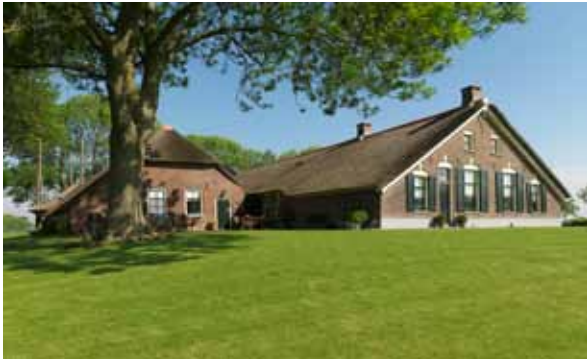
Hallehuisboerderij

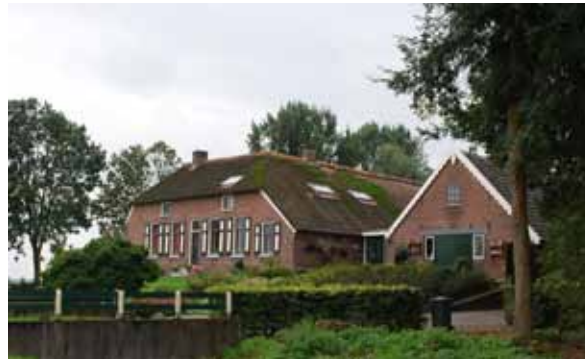
Krukhuisboerderij

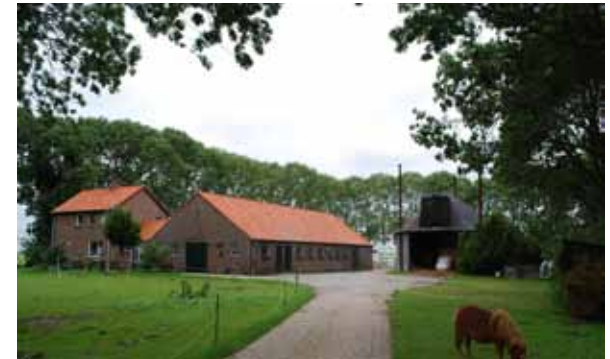
Ruilverkaveling met woonhuis 'ernaast'

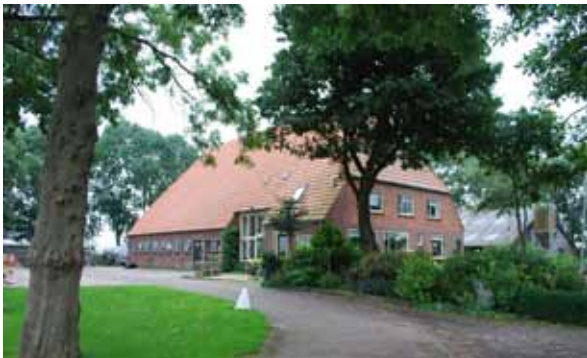
Ruilverkavelingboerderij van het Friese type 'stjelp' met dwarsbaander

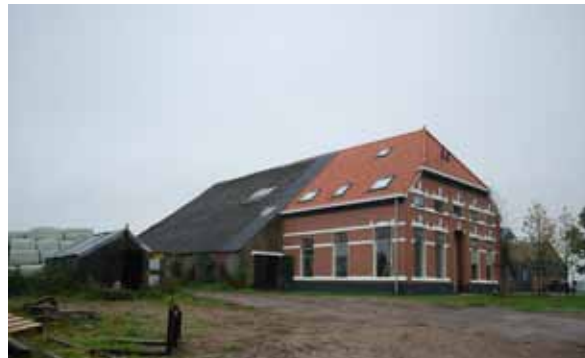
Boerderij met krimp

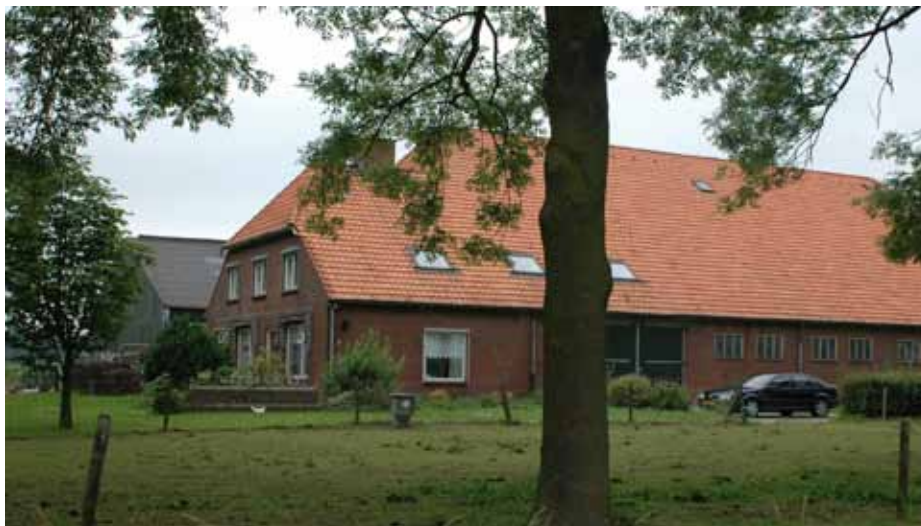
Adres: Kampen, Buitendijksweg 1

Het erf ligt aan de weg en wordt geheel omringd door bijzonder fraaie bomen. Op sommige plekken is sprake van een dubbele bomenrij. Onder de bomen door is zicht op de bebouwing. De bebouwing staat haaks op de weg. De scheiding tussen woon- en bedrijfsgedeelte is aanwezig. Het onbebouwde gedeelte van het erf bestaat voornamelijk uit gras. Voor de woning is een bescheiden siertuin aanwezig. Een voetpad begeleid door een haag loopt naar de voordeur. Voor de woning en de stal ligt grind.

Op het erf staat een wederopbouwboerderij met gelede volumes en een schuur. Het woonhuis is hoog en heeft twee verdiepingen met daarboven een kapverdieping onder een flauw hellend en met rode pannen gedekt zadeldak. Aan één zijde is het huis wat opgehoogd. Met een tussenlid is het woonhuis verbonden met een grote, hoge stal ernaast. De stal heeft een met rode golfplaten gedekt zadeldak. Naast de stal staat een schuur onder een met golfplaten gedekt zadeldak. De volumes zijn vrijwel intact en de gevels zijn redelijk gaaf. De wederopbouw architectuur is duidelijk te herkennen en bijzonder door de ligging van de gebouwen (naast elkaar) en door de grote volumes.

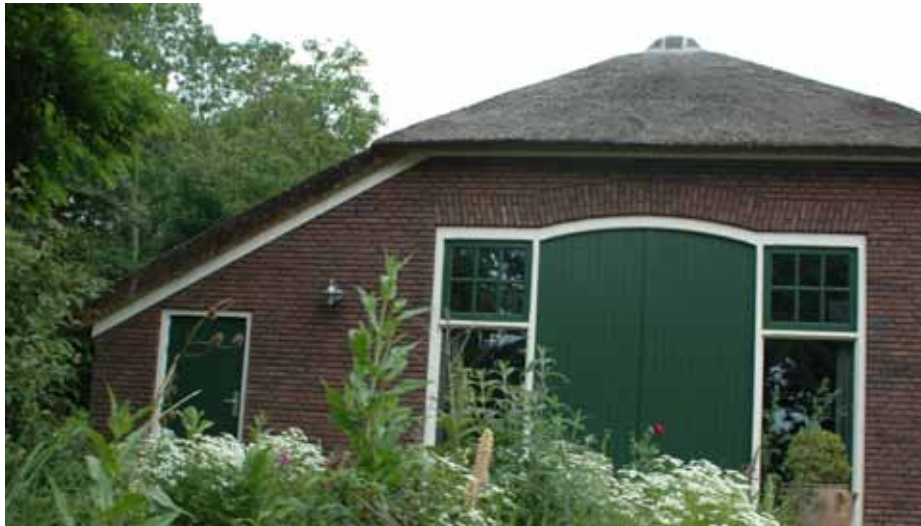
Adres: Kampen, Buitendijksweg 4

Waardering	Score
Relatie met het landschap / stedenbouwkundige waarden	x Waardevol
Erfstructuur	0? Neutraal?
Erfinrichting	?
Streekeigen verschijningsvorm	x? Waardevol?
Herkenbaarheid	x Waardevol
Mate van gaafheid	0/x? Waardevol?
Architectonische / cultuurhistorische / ensemblewaarde / zeldzaamheid	0 Neutraal
<b>Totaalscore</b>	<b>4</b>

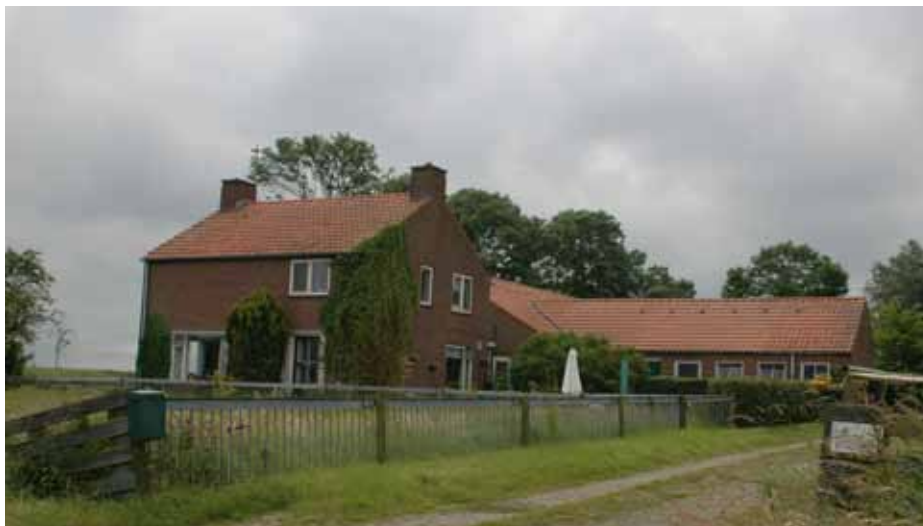
Adres: Kampen, Buitendijksweg 5

Het erf ligt aan de weg en wordt grotendeels omgeven door beplanting (veelal singels), op de grote nieuwe geitenstal na. De bebouwing staat voornamelijk haaks op de weg. De scheiding in woon- en bedrijfsgedeelte is nog aanwezig. Op het voorerf is een siertuin aanwezig en een nutstuin in de vorm van een moestuin. De inrit, die wordt begeleid door hagen, is van het rondrij- principe en bestaat uit grind (midden in de lus stond vroeger een hooiberg). Aan het begin van de inrit staan gemetselde toegangspalen.

Op het erf staat een wederopbouwboerderij met gelede volumes. Het woonhuis en de stal liggen parallel aan elkaar en zijn verbonden met een relatief groot tussenlid. Het woonhuis heeft een opvallend hoog, breed en ondiep woonhuis wat het een zekere rijzigheid geeft. Het bestaat uit twee bouwlagen onder een met rode pannen gedekt zadeldak. De stal en het tussenlid zijn lager dan het woonhuis. Het tussenlid bestaat uit één bouwlaag onder een met rode pannen gedekt zadeldak. Aan één zijde is het tussenlid uitgebouwd. De stal erachter bestaat uit één bouwlaag onder een met rode pannen gedekt zadeldak. De bouwvolumes zijn intact en de gevels zijn gaaf, behalve het tussenlid.

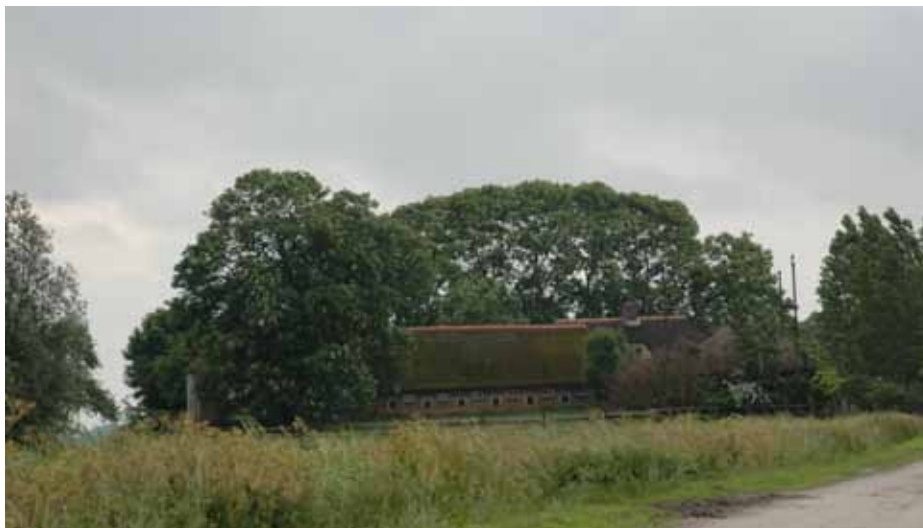
Waardering	Score
Relatie met het landschap / stedenbouwkundige waarden	x Waardevol
Erfstructuur	0/x Waarde neutraal
Erfinrichting	0 Waarde neutraal
Streekeigen verschijningsvorm	x Waardevol
Herkenbaarheid	x Waardevol
Mate van gaafheid	x Waardevol
Architectonische / cultuurhistorische / ensemblewaarde / zeldzaamheid	nvt
Totaalscore	5

Op het erf staat een hallenhuisboerderij met bijgebouwen en een nieuw woonhuis. Het nieuwe woonhuis valt buiten de aanduiding karakteristiek. De boerderij ligt met het bedrijfsgedeelte naar de weg waardoor het woonhuisgedeelte niet goed zichtbaar is. De boerderij bestaat uit één bouwlaag, de gevels van het woongedeelte zijn opgehoogd onder een rietgedekt wolfsdak. Naast de boerderij staat een stal onder een rietgedekt wolfsdak. Verder staat er een hooiberg. De hoofdvolumes zijn in tact en de gevels redelijk gaaf. De stalgevels zijn voorzien van regelmatig geplaatste kleine mestdeuren. Het is een voorbeeld van een historische boerderij op een oud erf.

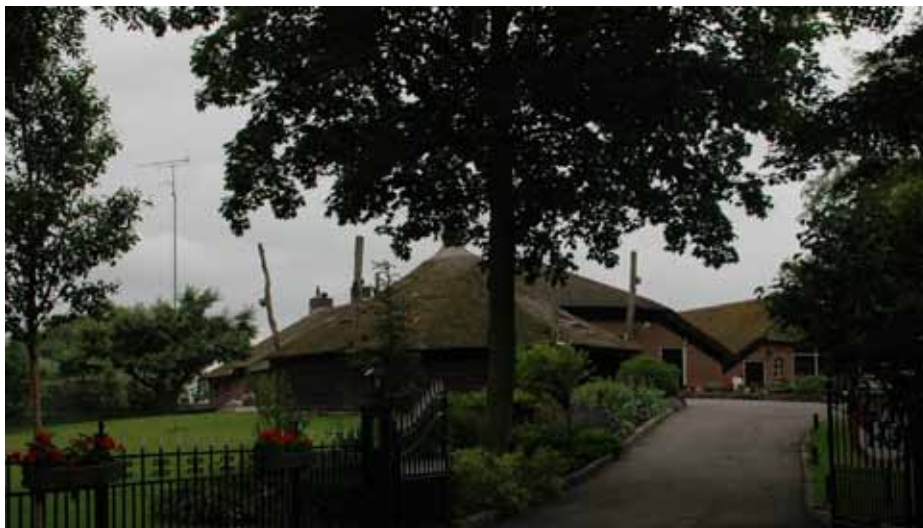
Waardering	Score
Relatie met het landschap / stedenbouwkundige waarden	x Waardevol
Erfstructuur	0 Waarde neutraal
Erfinrichting	x Waardevol
Streekeigen verschijningsvorm	x Waardevol
Herkenbaarheid	x Waardevol
Mate van gaafheid	xx Zeer waardevol
Architectonische / cultuurhistorische / ensemblewaarde / zeldzaamheid	nvt
Totaalscore	5

Op het erf staat een hallenhuisboerderij met bijgebouwen. Het woongedeelte is naar het uitzicht over de landerijen gericht en daarom niet goed zichtbaar. De boerderij bestaat uit één bouwlaag onder een rietgedekt wolfsdak. Naast de boerderij staat een stal onder een met riet gedekt wolfsdak. Verder staat er een 6-roedige hooiberg op het erf onder een rietgedekte kap. De hoofdvolumes zijn gaaf en de gevels zijn voor zover zichtbaar redelijk intact. Het is een voorbeeld van een historische boerderij op een oud erf.

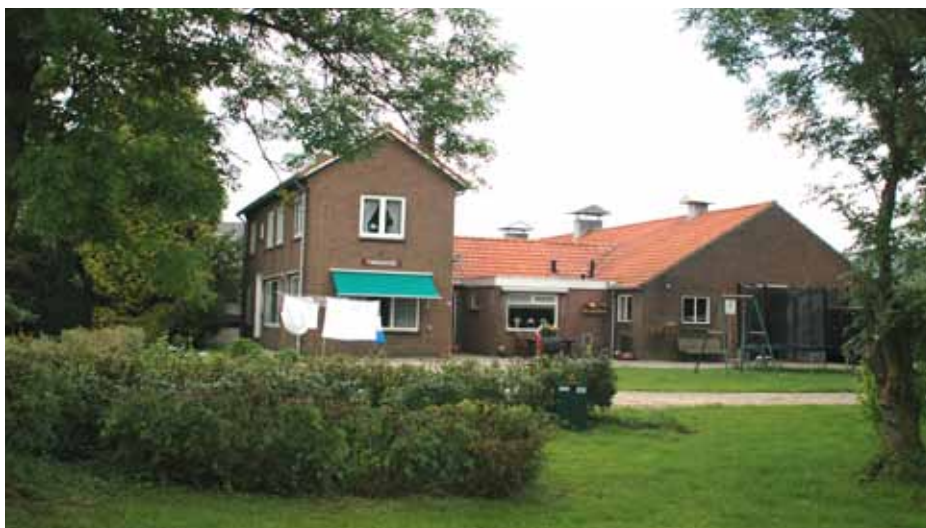
Waardering	Score
Relatie met het landschap / stedenbouwkundige waarden	x Waardevol
Erfstructuur	x Waardevol
Erfinrichting	0 Waarde neutraal
Streekeigen verschijningsvorm	x Waardevol
Herkenbaarheid	x Waardevol
Mate van gaafheid	x Waardevol
Architectonische / cultuurhistorische / ensemblewaarde / zeldzaamheid	nvt
Totaalscore	5

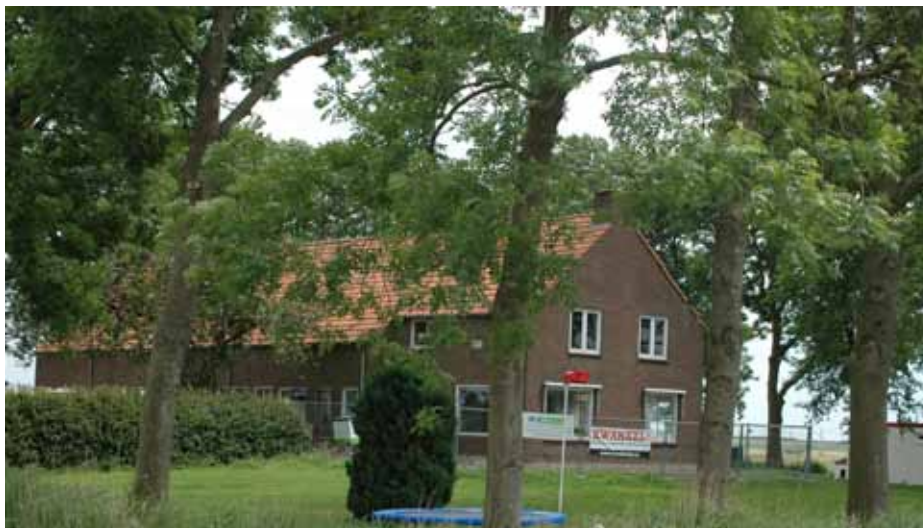
Adres: Kampen, Cellesbroeksweg 6

Het erf ligt op een terp en wordt omringd door enkele bomen. De bebouwing staat haaks op en parallel aan elkaar. De scheiding tussen woon- en bedrijfsgebouwen is aanwezig. Het erf ligt met de achterzijde naar de weg. De achterzijde is traditioneel ingericht en bestaat uitsluitend uit enkele verharde delen en vooral uit gras (met enkele solitaire bomen). Vanwege deze ligging is het voorerf niet goed zichtbaar. Het lijkt alsof er sprake is van een siertuin op het voorerf en een nutstuin op het zijerf. De siertuin bestaat uit gazon en grote solitaire bomen (waaronder een rode beuk) en de nutstuin bestaat uit een moestuin waarin een waslijn staat.

Op het erf staan een T-huisboerderij en een houten schuur. Het voorhuis bestaat uit één bouwlaag met daarboven een lage kapverdieping met kleine vensters in de gevels. Het heeft een rietgedekte schildkap. Het bedrijfsgebouwen heeft een rietgedekt dak met wolfseind aan de achterzijde. Verder op het erf staat een houten schuur onder een met golfplaten gedekt dak. De hoofdvormen zijn intact en de boerderij is zeer gaaf. Het is een voorbeeld van een historische boerderij op een oud erf.

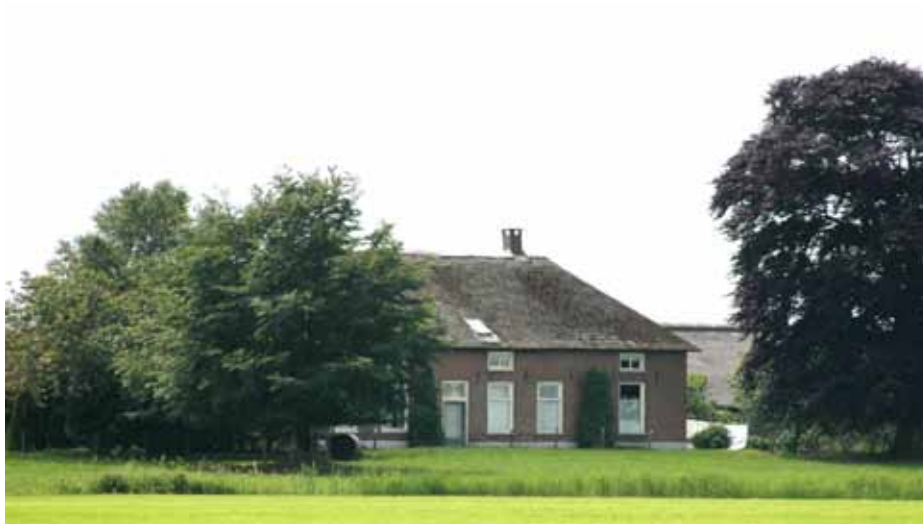
Waardering	Score
Relatie met het landschap / stedenbouwkundige waarden	x Waardevol
Erfstructuur	x Waardevol
Erfinrichting	x? Waardevol?
Streekeigen verschijningsvorm	x Waardevol
Herkenbaarheid	x Waardevol
Mate van gaafheid	x Waardevol
Architectonische / cultuurhistorische / ensemblewaarde / zeldzaamheid	nvt
Totaalscore	6

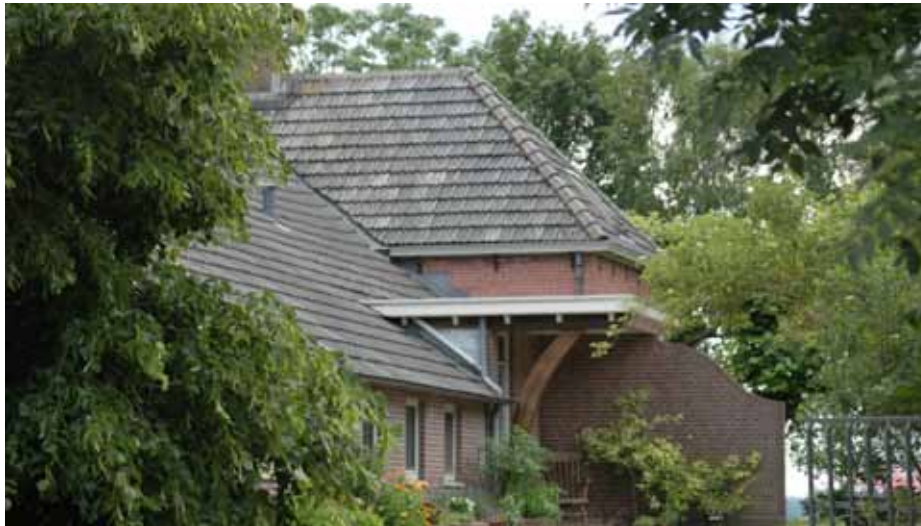
Adres: Zalk, De Belten 4  
 Ligging: rivierenlandschap  
 Volumes: hv

Waardering	Score
Relatie met het landschap / stedenbouwkundige waarden	x Waardevol
Erfstructuur	x? Waardevol?
Erfinrichting	? ?
Streekeigen verschijningsvorm	x Waardevol
Herkenbaarheid	x Waardevol
Mate van gaafheid	x? Waardevol?
Architectonische / cultuurhistorische / ensemblewaarde / zeldzaamheid	nvt
<b>Totaalscore</b>	<b>5</b>

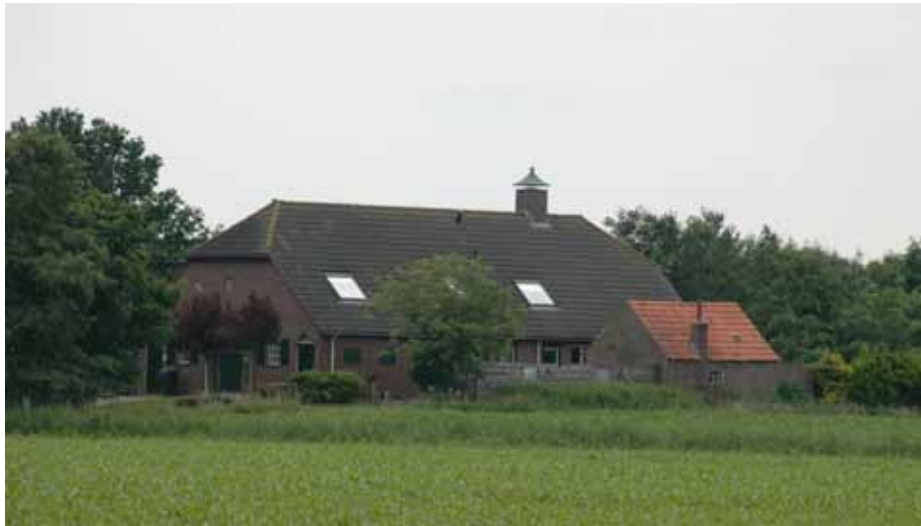
Adres: Zalk, De Belten 6  
 Ligging: rivierenlandschap  
 Volumes: hv, sch/bh

Op het erf staat een boerderij met een bakhuis. De boerderij bestaat uit één bouwlaag met een kapverdieping in het woonhuisgedeelte en heeft een met pannen gedekt wolfsdak. Naast de boerderij staat een bakhuis onder een met rode pannen gedekt zadeldak. De hoofdvormen zijn intact en de gevels zijn redelijk gaaf bewaard gebleven.

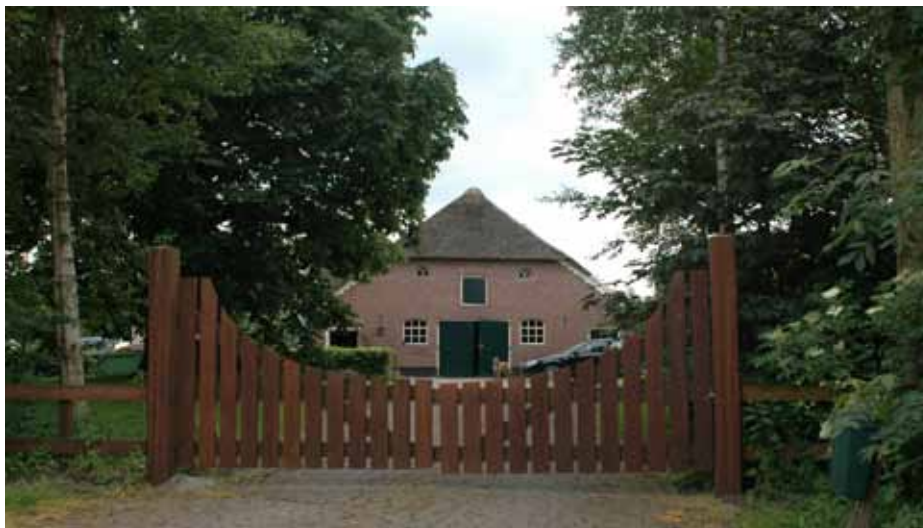
Adres: Zalk, De Belten 8

Waardering	Score
Relatie met het landschap / stedenbouwkundige waarden	x Waardevol
Erfstructuur	x? Waardevol?
Erfinrichting	? ?
Streekeigen verschijningsvorm	x Waardevol
Herkenbaarheid	x Waardevol
Mate van gaafheid	xx? Zeer waardevol?
Architectonische / cultuurhistorische / ensemblewaarde / zeldzaamheid	x? Waardevol?
Totaalscore	7

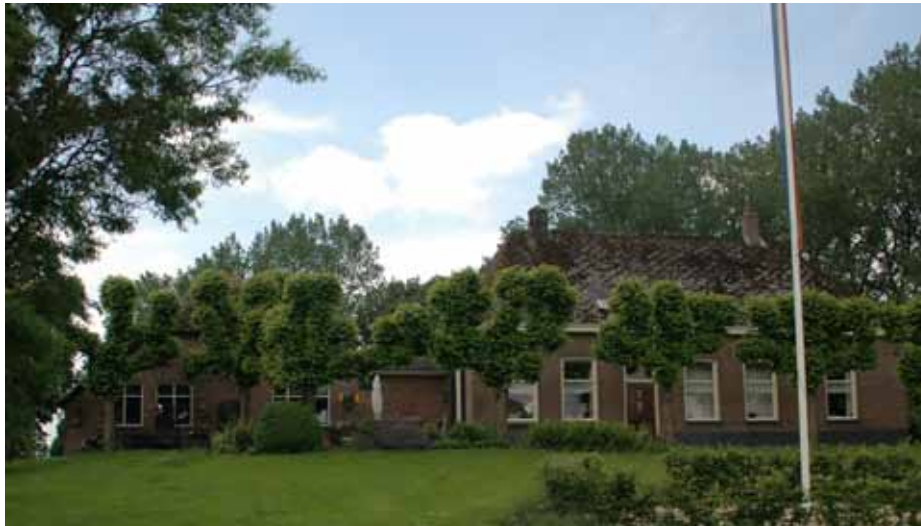
Adres: Kampen, De Chalmotweg 3

Waardering	Score
Relatie met het landschap / stedenbouwkundige waarden	x Waardevol
Erfstructuur	x Waardevol
Erfinrichting	0 Waarde neutraal
Streekeigen verschijningsvorm	x Waardevol
Herkenbaarheid	x Waardevol
Mate van gaafheid	x Waardevol
Architectonische / cultuurhistorische / ensemblewaarde / zeldzaamheid	nvt
<b>Totaalscore</b>	<b>5</b>

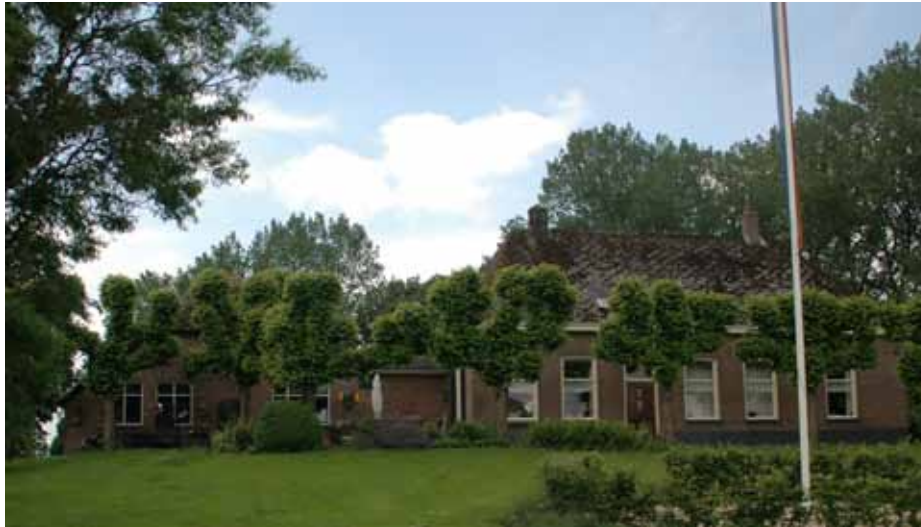
Adres: Kampen, De Chalmotweg 6

Waardering	Score
Relatie met het landschap / stedenbouwkundige waarden	x Waardevol
Erfstructuur	x Waardevol
Erfinrichting	x Waardevol
Streekeigen verschijningsvorm	x Waardevol
Herkenbaarheid	x Waardevol
Mate van gaafheid	x Waardevol
Architectonische / cultuurhistorische / ensemblewaarde / zeldzaamheid	nvt
Totaalscore	6

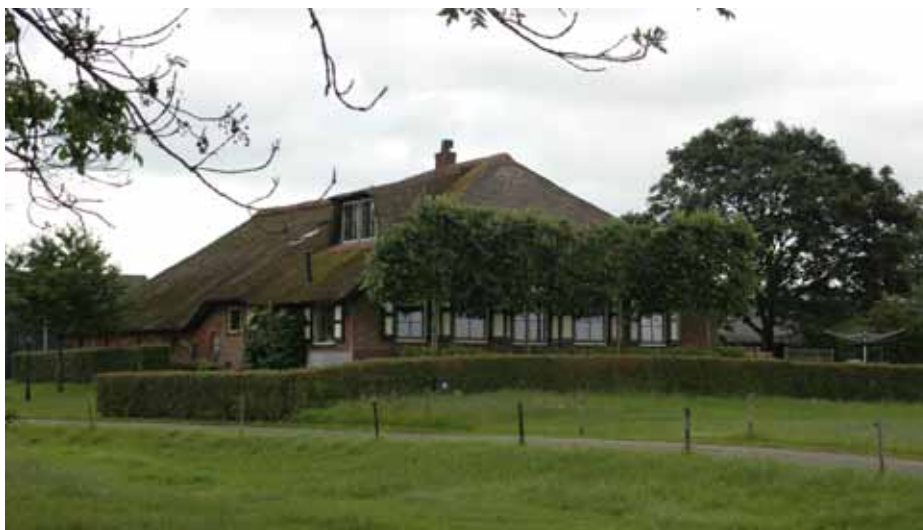
Adres: Kamperveen, De Heuvels 2

Het erf ligt op een terp aan de weg. Het erf ligt ingeklemd tussen kavelgrenzen en is daardoor lang en smal. De boerderij zelf ligt op enige afstand van de weg en is bereikbaar middels een lange inrit. Het erf wordt aan de noordwestzijde begrensd door een bomenrij. De bebouwing staat haaks op de weg en de kavelrichting. De scheiding tussen woon- en bedrijfsgedeelte is aanwezig. Op het voorerf zijn een siertuin en nutstuin aanwezig. De siertuin bestaat uit gazon (grastalud van de terp), een solitaire boom en enkele borders en wordt begrensd door een haag. Ervoor ligt een fruitgaard, die tevens dient als wei.

Op het erf staat een hallenhuysboerderij met een schuur. De boerderij bestaat uit één bouwlaag onder een rietgedekt wolfsdak. De vensters in de voorgevel zijn voorzien van luiken. De vensters in de zij- en voorgevel zijn gewijzigd. Achter de boerderij staat een schuur. De volumes zijn intact en de gevels zijn ondanks enkele aanpassingen gaaf bewaard gebleven. Het is een voorbeeld van een historische boerderij op een oud erf.

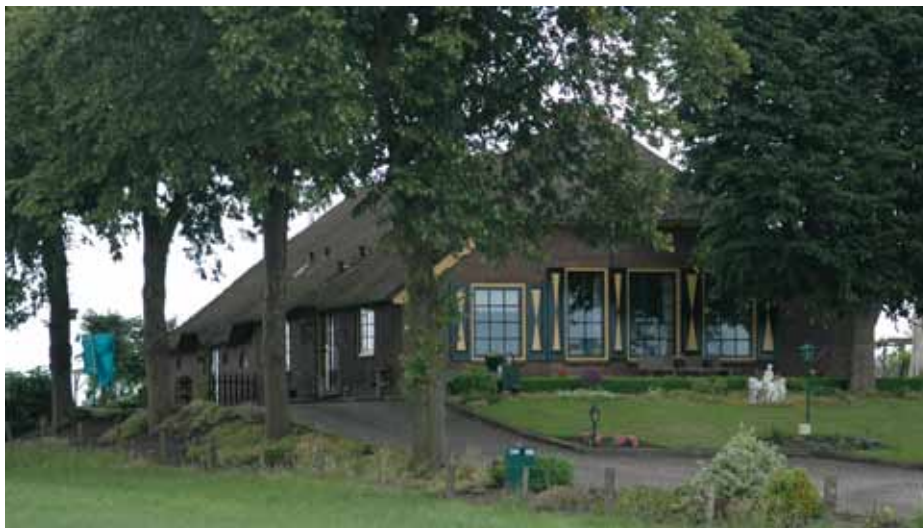
Waardering	Score
Relatie met het landschap / stedenbouwkundige waarden	x Waardevol
Erfstructuur	x Waardevol
Erfinrichting	x Waardevol
Streekeigen verschijningsvorm	x Waardevol
Herkenbaarheid	x Waardevol
Mate van gaafheid	xx Zeer waardevol
Architectonische / cultuurhistorische / ensemblewaarde / zeldzaamheid	nvt
Totaalscore	7

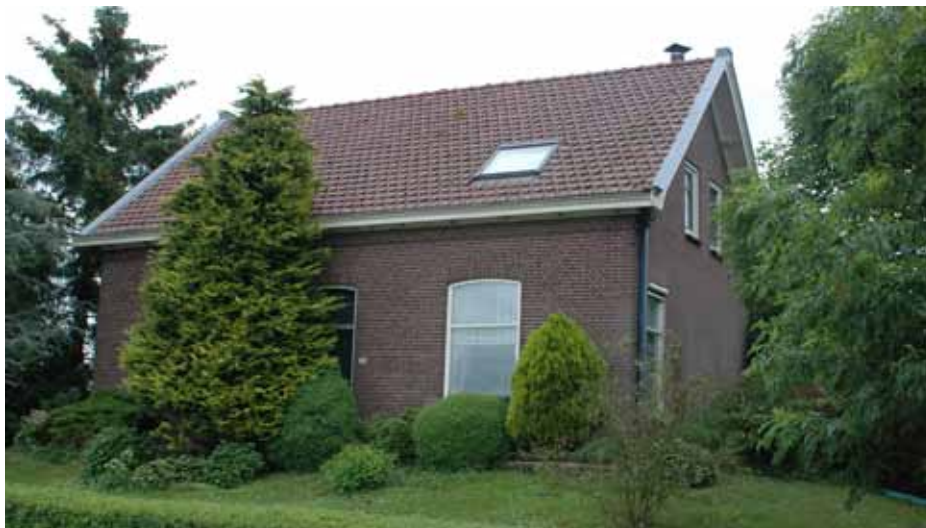
Adres: Kampen, Flevoweg 72

Waardering	Score
Relatie met het landschap / stedenbouwkundige waarden	x Waardevol
Erfstructuur	nvt
Erfinrichting	nvt
Streekeigen verschijningsvorm	nvt
Herkenbaarheid	nvt
Mate van gaafheid	x Waardevol
Architectonische / cultuurhistorische / ensemblewaarde / zeldzaamheid	x Waardevol
Totaalscore	3

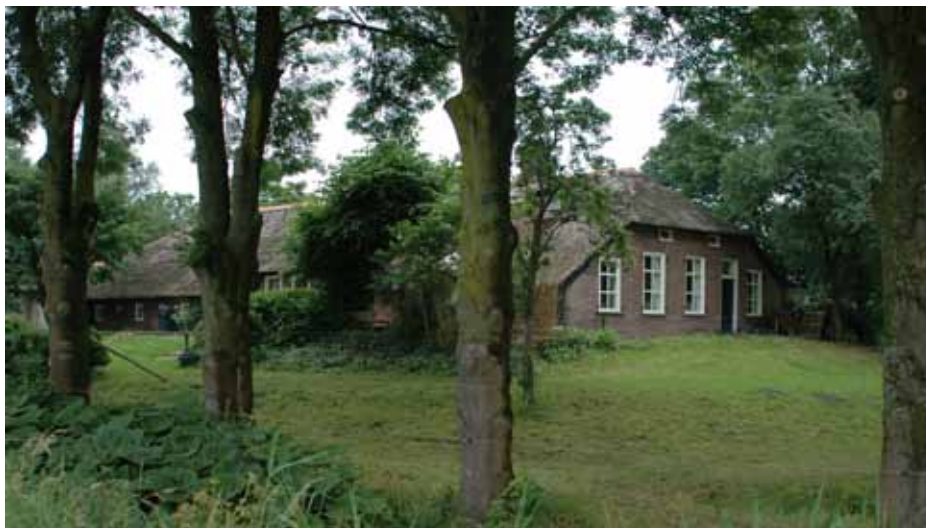
Adres: Kampen, Flevoweg 75

Het erf ligt op een terp en wordt grotendeels omzoomd door bomenrijen. Door de ruime omzoming liggen ook enkele weitjes aan de noordzijde binnen de omzoming van bomen. Het erf ligt in het verlengde van de Buitendijksweg. De bebouwing staat parallel aan de weg. De scheiding tussen woon- en bedrijfsgebouwen is nog herkenbaar. Op het achtererf ligt een paardenrijbak. De erfinrichting lijkt verschaald. Het voorerf bestaat voornamelijk uit gras (gazon/weitje) met wat sierplanten aan de zijkant van het woongedeelte van de boerderij.

Op het erf staat een hallenhuysboerderij met bijgebouwen. De boerderij bestaat uit één bouwlaag met lage kapverdieping bij het woonhuis gedeelte, voorzien van kleine vensters in de voorgevel. Het is gedekt met een rieten wolfsdak. Aan de achterzijde van de boerderij bevindt zich een uitbouw voorzien van een plat dak. Aan één zijgevel is de muur wat opgehoogd ten behoeve van een deur en wat vensters. Achter op het erf staan twee hooibergen waarvan één koekeksberg met grijperkast die is voorzien van een golfplaten dak. De andere hooiberg heeft een rieten dak. Beide hooibergen zijn voorzien van houten gevelmuren en zijn in gebruik als kantoor en schuur. De volumes zijn intact en de gevels van de boerderij zijn erg gaaf. Het is een voorbeeld van een historische boerderij op een oud erf.

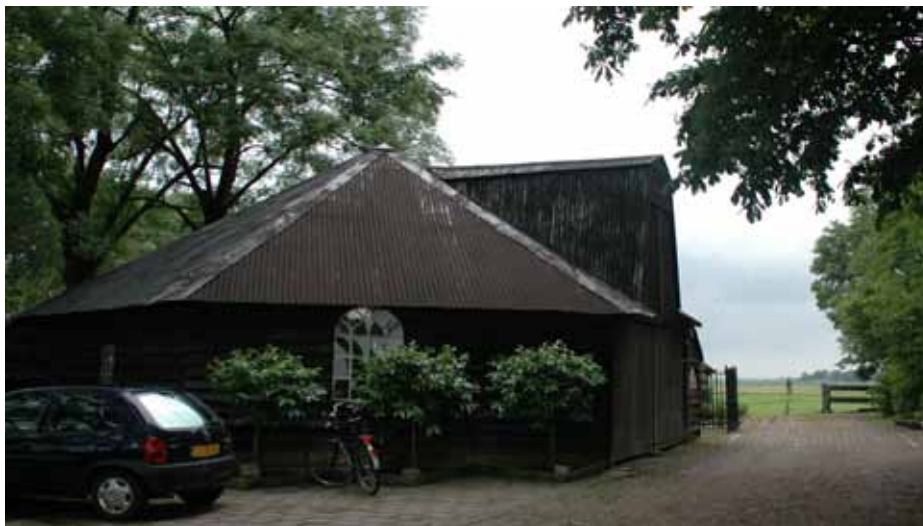
Waardering	Score
Relatie met het landschap / stedenbouwkundige waarden	x Waardevol
Erfstructuur	x Waardevol
Erfinrichting	0 Waarde neutraal
Streekeigen verschijningsvorm	x Waardevol
Herkenbaarheid	x Waardevol
Mate van gaafheid	x Waardevol
Architectonische / cultuurhistorische / ensemblewaarde / zeldzaamheid	x Waardevol
Totaalscore	6

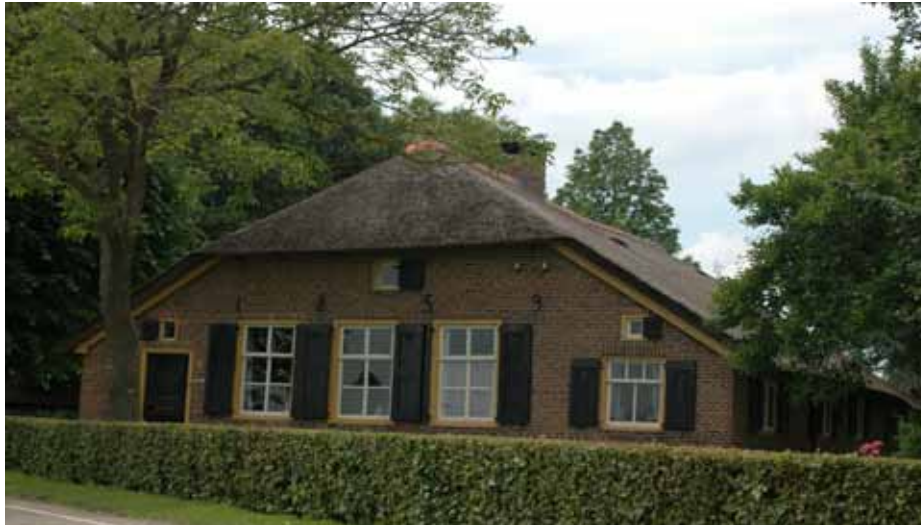
Adres: Zalk, Gelderse Kade 3  
 Ligging: rivierenlandschap  
 Volumes: hv

Waardering	Score
Relatie met het landschap / stedenbouwkundige waarden	x Waardevol
Erfstructuur	x Waardevol
Erfinrichting	0 Waarde neutraal
Streekeigen verschijningsvorm	x Waardevol
Herkenbaarheid	x Waardevol
Mate van gaafheid	x Waardevol
Architectonische / cultuurhistorische / ensemblewaarde / zeldzaamheid	nvt
<b>Totaalscore</b>	<b>5</b>

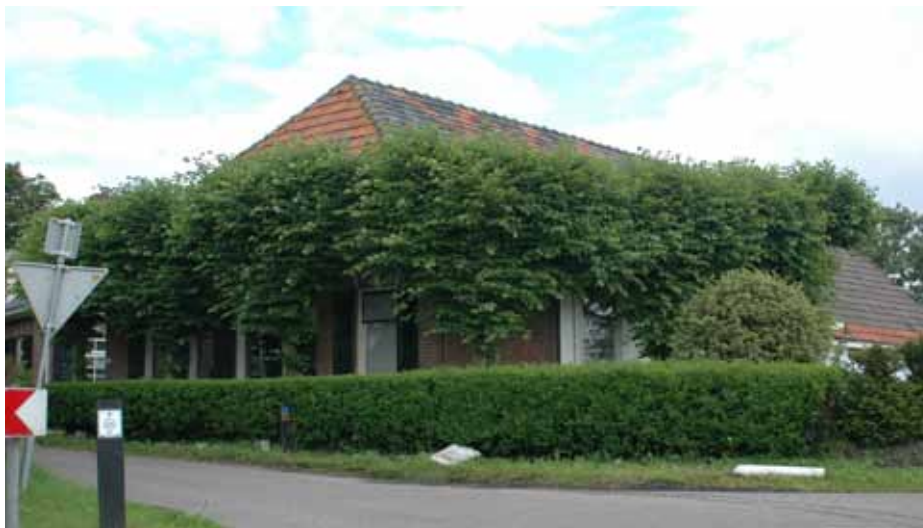
Adres: Kamperveen, Hogeweg 1

Waardering	Score
Relatie met het landschap / stedenbouwkundige waarden	x Waardevol
Erfstructuur	0 Waarde neutraal
Erfinrichting	0 Waarde neutraal
Streekeigen verschijningsvorm	x Waardevol
Herkenbaarheid	x Waardevol
Mate van gaafheid	x Waardevol
Architectonische / cultuurhistorische / ensemblewaarde / zeldzaamheid	nvt
Totaalscore	4

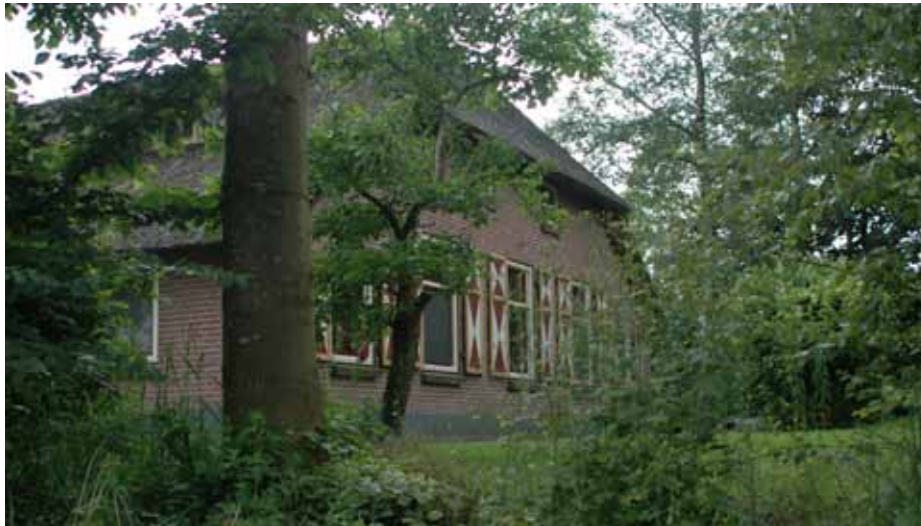
Adres: Kamperveen, Hogeweg 15

Het erf ligt ver van de weg af, een lang pad dient als entree. Het erf is daarom niet goed zichtbaar. Het erf lijkt smal en lang en lijkt daardoor in de ontginningsstructuur op te gaan. Het lijkt op een terp te liggen en wordt omzoomd door diverse bomen. De verschillende typen bomen zorgen voor een rafelig silhouet. De bebouwing staat haaks op de weg en parallel aan de verkavelingsstructuur. De scheiding tussen woon- en werkgedeelte lijkt herkenbaar. Op het voorerf lijkt een siertuin aanwezig te zijn die wordt begrensd door een haag en waarin enkele solitaire bomen zijn opgenomen. De rest van de erfinrichting is niet zichtbaar.

Op het erf staat een hallenhuisboerderij met een stal. De boerderij heeft één bouwlaag met daarboven een lage kapverdieping in het woonhuisgedeelte, onder een met riet gedekt wolfsdak. Het dak is voorzien van dakkapellen. De vensters in de voorgevel zijn voorzien van luiken. Naast de boerderij staat een stal onder een met riet gedekte wolfskap. De hoofdvorm van de boerderij is intact en de gevels, voor zover zichtbaar zijn gaaf bewaard gebleven.

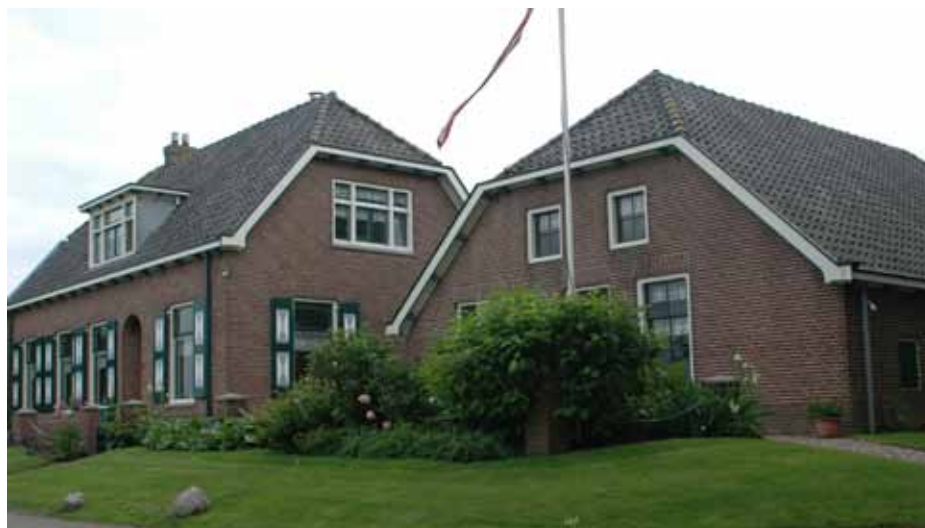
Het erf ligt op een verhoging langs de weg. Het erf ligt zelfs iets hoger dan de weg. De verhoging wordt begrensd met bomenrijen. Het ensemble van gebouwen is compact en de gebouwen staan haaks op de weg. De scheiding tussen woon- en werkgedeelte is aanwezig. Aan de voorzijde is weinig ruimte voor beplanting, de ruimte wordt ingevuld door een grindpad voor de voorgevels en een grastalud. De voorzijde wordt begrensd door diverse typen hekwerken. Naast de verhoging, aan de noordzijde van het erf, ligt nog een ruimte die wordt omzoomd door bomen. Hier is een nutstuin aanwezig die bestaat uit een moestuin en een fruitgaard. Op het erf staat een T-huisboerderij met bijgebouwen. Het voorhuis bestaat uit één bouwlaag met daarboven een kapverdieping onder een met gesmoorde pannen gedekt wolfsdak. In de voorgevel zit een inbandige entreeportiek met rondboog. De vensters in het voorhuis zijn voorzien van luiken. Centraal op het dak is een dakkapel geplaatst. Het bedrijfsgedeelte is voorzien van een rietgedekt dak. Naast de boerderij staat een stal met zomerhuis in het voorste gedeelte, onder een met pannengedekt wolfsdak. Achter op het erf staan twee vierroedige hooibergen voorzien van golfplaten dak. De hoofdvormen van de boerderij en de bijgebouwen zijn intact en de gevels zijn relatief gaaf bewaard gebleven. Het woonhuis is zorgvuldig vormgegeven.

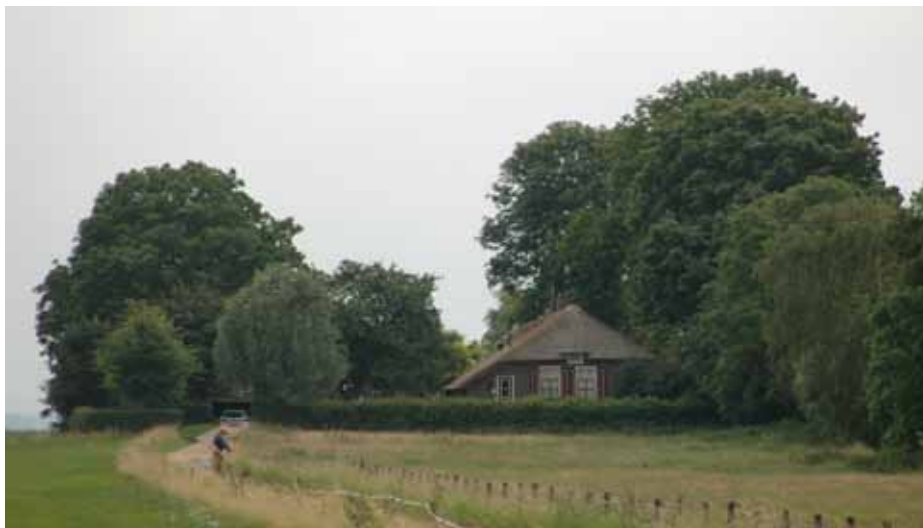
Waardering	Score
Relatie met het landschap / stedenbouwkundige waarden	x Waardevol
Erfstructuur	x Waardevol
Erfinrichting	? ?
Streekeigen verschijningsvorm	x Waardevol
Herkenbaarheid	x Waardevol
Mate van gaafheid	x Waardevol
Architectonische / cultuurhistorische / ensemblewaarde / zeldzaamheid	nvt
Totaalscore	5

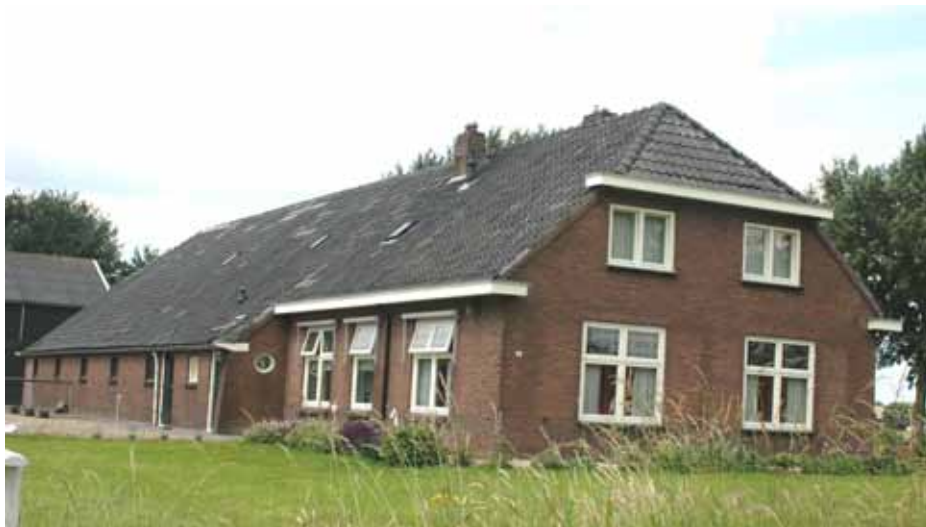
Adres: Kamperveen, Kamperstraatweg 21  
 Ligging: laagveenontginningslandschap  
 Volumes: hv

Het erf ligt op enige afstand van de weg en is bereikbaar middels een lange inrit. Het erf wordt omzoomd door bomenrijen, ook langs de inrit staat een bomenrij. De bebouwing staat haaks op de weg en parallel aan de kavelrichting. De scheiding tussen woon- en bedrijfsgebouwen lijkt herkenbaar. Vanwege de afstand tot de weg is de erfinrichting niet goed zichtbaar. Op het voorerf lijkt (achter een haag?) een siertuin aanwezig te zijn met solitaire bomen. Op het zijerf lijkt een weijtje te liggen (binnen de omzoming van bomenrijen). Langs de inrit staan houten hekwerken, de weiden ernaast zijn in gebruik als paardenwei.

Op het erf staat een hallenhuisboerderij met enkele bijgebouwen, waaronder een houten schuur. De boerderij heeft één bouwlaag met daarboven een lage kapverdieping in het woonhuisgedeelte, onder een met riet gedekt wolfsdak. Het dak is voorzien van dakkapellen. Naast de boerderij staat een houten schuur. De hoofdvormen zijn relatief gaaf bewaard gebleven, wel zijn er dakkapellen aangebracht ten behoeve van de woonfunctie die de boerderij nu heeft. De gevels zijn relatief gaaf.

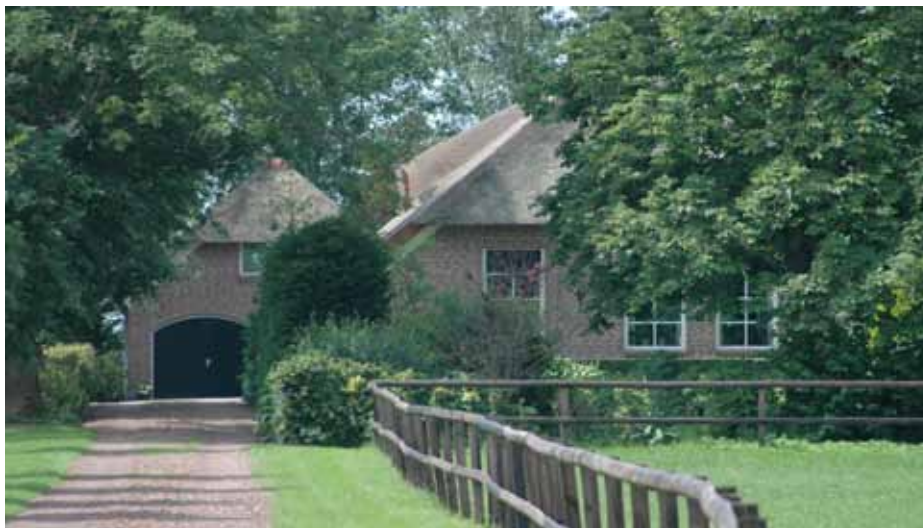
Waardering	Score
Relatie met het landschap / stedenbouwkundige waarden	x Waardevol
Erfstructuur	x? Waardevol?
Erfinrichting	? ?
Streekeigen verschijningsvorm	x Waardevol
Herkenbaarheid	x Waardevol
Mate van gaafheid	x? Waardevol ?
Architectonische / cultuurhistorische / ensemblewaarde / zeldzaamheid	nvt
Totaalscore	5

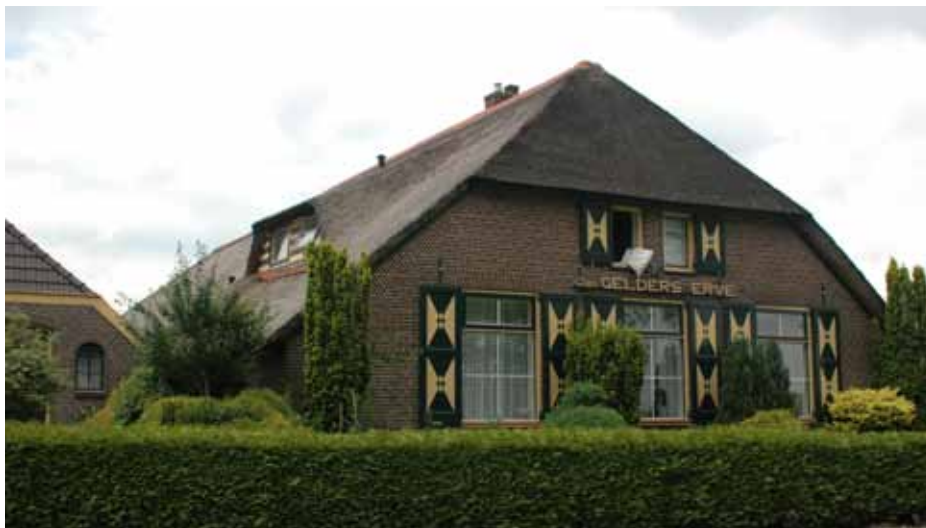
Adres: Kamperveen, Kamperstraatweg 25

Waardering	Score
Relatie met het landschap / stedenbouwkundige waarden	x Waardevol
Erfstructuur	x Waardevol
Erfinrichting	0 Waarde neutraal
Streekeigen verschijningsvorm	x Waardevol
Herkenbaarheid	x Waardevol
Mate van gaafheid	x Waardevol
Architectonische / cultuurhistorische / ensemblewaarde / zeldzaamheid	nvt
Totaalscore	5

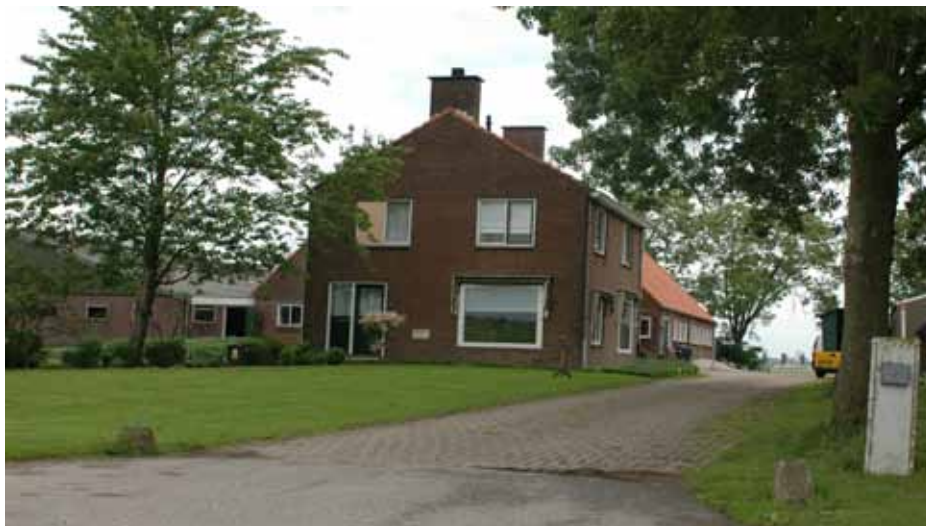
Adres: Kampen, Kardoezenweg 3

Het erf ligt op een kleine verhoging aan de weg, onderaan de dijk. Het wordt bijna geheel omzoomd door bomenrijen. In het zuiden eindigt het erf in een punt. De bebouwing staat haaks op de weg en ligt niet parallel aan de kavelrichting. De scheiding tussen woon- en bedrijfsgebouwen is aanwezig. Op het voorerf is een (voor een wederopbouw erf/-boerderij) traditionele driedeling aanwezig; drie vakken worden gescheiden van elkaar door inritten en worden verschillend ingevuld. De invulling van noord naar zuid: wei, siertuin, nutstuin. De nutstuin bestaat uit een fruitgaard (en ook lijkt een moestuin aanwezig die is opgenomen in de siertuin). De siertuin bestaat voornamelijk uit gazon met een enkele border.

Op het erf staat een wederopbouwboerderij met gelede volumes. Het woonhuis bestaat uit twee bouwlagen onder een flauw hellend dak gedekt met rode dakpannen. Aan de rechter zijde wordt het woonhuis, door een tussenlid voorzien van met rode pannen gedekt zadeldak, verbonden met de stal. Dit tussenlid kan later aangebracht zijn of gewijzigd zijn. De stal heeft een stjelpvorm met een zijbaander. Het heeft één bouwlaag onder een groot met rode pannen gedekt wolfsdak. Achter op het erf staan een schuur en een kapschuur. De hoofdvormen zijn intact, met uitzondering van het tussenlid. De gevels zijn relatief gaaf. Het is een voorbeeld van een wederopbouwboerderij.

Waardering	Score
Relatie met het landschap / stedenbouwkundige waarden	x Waardevol
Erfstructuur	x Waardevol
Erfinrichting	x Waardevol
Streekeigen verschijningsvorm	x Waardevol
Herkenbaarheid	x Waardevol
Mate van gaafheid	x Waardevol
Architectonische / cultuurhistorische / ensemblewaarde / zeldzaamheid	nvt
Totaalscore	6

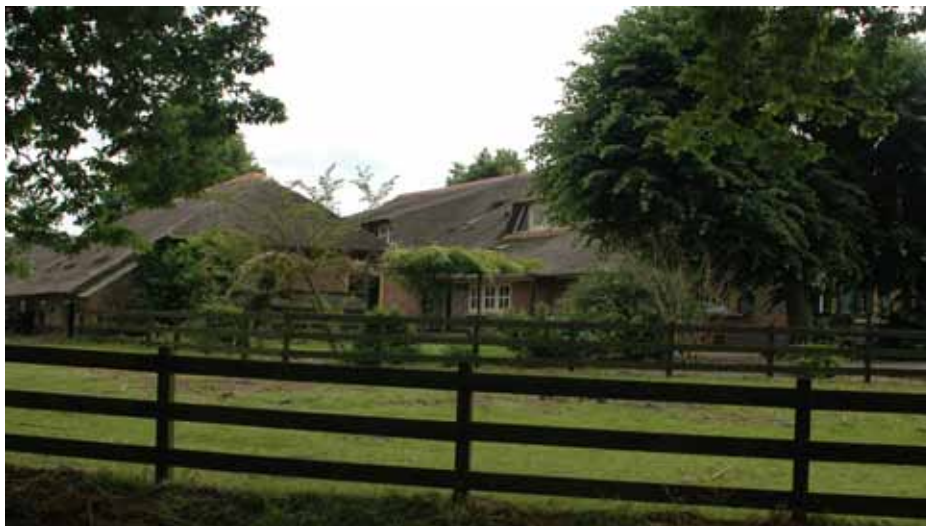
Waardering	Score
Relatie met het landschap / stedenbouwkundige waarden	x Waardevol
Erfstructuur	0 Waarde neutraal
Erfinrichting	0 Waarde neutraal
Streekeigen verschijningsvorm	x Waardevol
Herkenbaarheid	x Waardevol
Mate van gaafheid	0/x? Waardevol?
Architectonische / cultuurhistorische / ensemblewaarde / zeldzaamheid	nvt
Totaalscore	4

Op het erf staat een hallenhuisboerderij en een stal. De boerderij heeft één bouwlaag met daarboven een lage kapverdieping in het woonhuisgedeelte, onder een met riet gedekt wolfsdak. Het dak is voorzien van dakkapellen. De vensters in de voorgevel hebben luiken. Naast de boerderij staat een stal die verbonden is met de boerderij. De stal heeft een met riet gedekt wolfsdak. De volumes zijn relatief intact. De boerderij is verburgerlijkt maar redelijk gaaf bewaard gebleven.

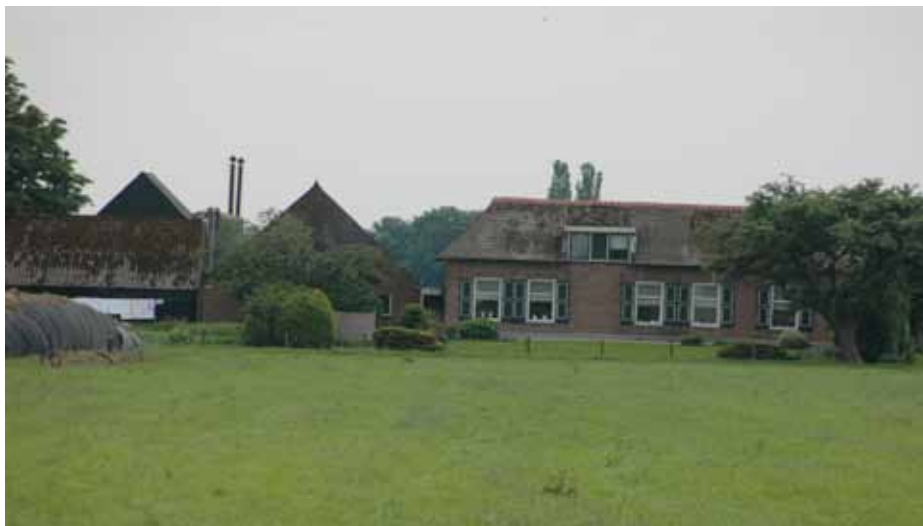
Adres: Zalk, Lagelandweg 6

Waardering	Score
Relatie met het landschap / stedenbouwkundige waarden	x Waardevol
Erfstructuur	x Waardevol
Erfinrichting	x Waardevol
Streekeigen verschijningsvorm	x Waardevol
Herkenbaarheid	x Waardevol
Mate van gaafheid	x Waardevol
Architectonische / cultuurhistorische / ensemblewaarde / zeldzaamheid	nvt
Totaalscore	6

Het erf ligt iets verhoogd in het landschap en ligt aan de weg. De weg is beplant met bomen. Ook op het erf zijn enkele bomen aanwezig. De bebouwing staat parallel aan en haaks op de weg. De scheiding tussen woon- en bedrijfsgebouwen is aanwezig (hoewel op het voorerf een kuilvoerplaat ligt). Op het voorerf liggen een siertuin en een nutstuin. De siertuin bestaat uit gazon met borders en solitaire bomen en de nutstuin bestaat uit een grote moestuin (met daarin een waslijn) die begrensd wordt door een haag.

Op het erf staat een T-huisboerderij met bijgebouwen. Het voorhuis is aan één zijde langer. Het bestaat uit één bouwlaag onder een rietgedekt schilddak. Er is een dakkapel aangebracht in het voorschild en de deur in de voorgevel is dichtgemetseld. De stal heeft een rietgedekt dak. Naast de boerderij staat een stal onder een met golfplaten gedekt zadeldak. Naast de stal staat een houten schuur onder een met golfplaten gedekt zadeldak. Achter op het erf bevindt zich een vierroedige hooiberg voorzien van een met golfplaten gedekt zadeldak en golfplaten wanden. De volumes zijn intact en de gevels zijn, op de dichtgemetselde deur in het woonhuis na, gaaf. Het is een historische boerderij en het vormt een onderdeel van een fraai ensemble van gebouwen.

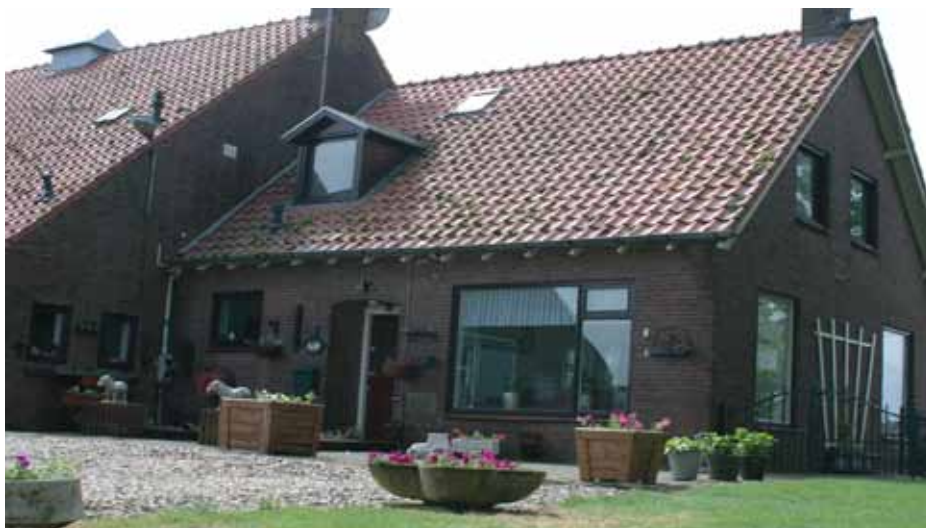
Adres: Kampen, Melmerweg 3

Het erf ligt op een terp en ligt aan een doodlopende weg. De voorzijde van het erf wordt grotendeels omzoomd door beplanting, het achtererf is vrijwel onbeplant. De bebouwing staat parallel aan elkaar en is gericht op de Melmerweg. De scheiding tussen woon- en bedrijfsgedeelte is aanwezig. Op het voorerf en zijerf ligt een bescheiden siertuin (die gedeeltelijk stadse invullingen heeft), het talud aan de voorzijde van de terp is beplant met gras. Ook ligt er een mooie grote fruitgaard op het voorerf die gecombineerd wordt met een dierenweide. Door de ligging van de fruitgaard heeft het erf een langgerekte vorm.

Op het erf staat een kop-romp boerderij uit de wederopbouw periode. Het woonhuis heeft één bouwlaag met een kapverdieping onder een met rode pannen gedekt zadeldak. In de zijgevel bevindt zich een inpandige portiek met voordeur. De stal heeft een met rode pannen gedekt dak met een topgevel aan de voorzijde en een wolfseind aan de achterzijde. Naast de boerderij staat een stal onder een met golfplaten gedekt zadeldak. Achter op het erf staan een kapschuur en een hooiberg, beide voorzien van golfplaten daken. De hoofdvormen van de gebouwen zijn intact en er zijn weinig wijzigingen in de gevels aangebracht waardoor de wederopbouwarchitectuur goed bewaard is gebleven.

Waardering	Score
Relatie met het landschap / stedenbouwkundige waarden	0/x Waarde neutraal?
Erfstructuur	x Waardevol
Erfinrichting	x Waardevol
Streekeigen verschijningsvorm	x Waardevol
Herkenbaarheid	x Waardevol
Mate van gaafheid	x? Waardevol?
Architectonische / cultuurhistorische / ensemblewaarde / zeldzaamheid	nvt
Totaalscore	6
