# INVENTARISATIE KARAKTERISTIEKE ERVEN EN PANDEN BINNEN HET 'BESTEMMINGSPLAN ZUID' VAN DE GEMEENTE KAMPEN

Titel: Inventarisatie karakteristieke erven en panden binnen het  
'Bestemmingsplan Zuid' van de gemeente Kampen

Opdrachtgever: gemeente Kampen

Datum: 04 september 2012

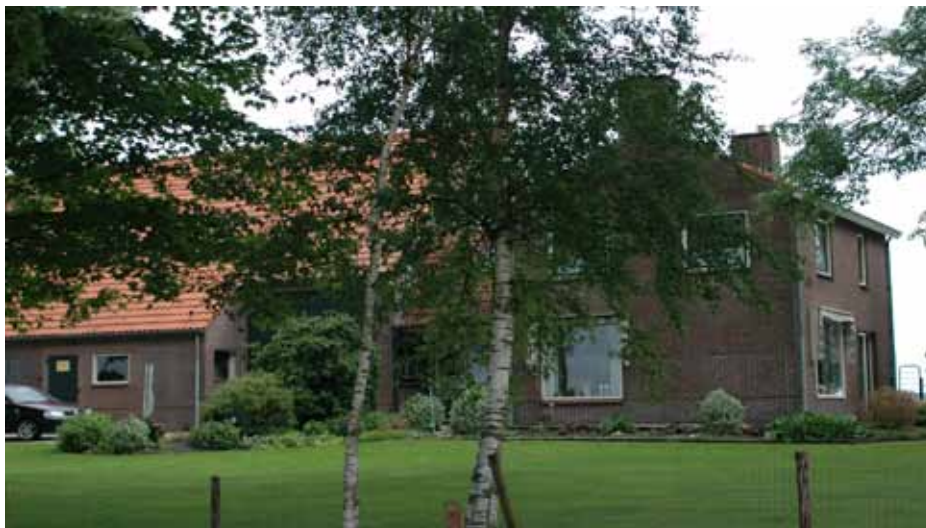
Adres: Kampen, Melmerweg 5

Het erf ligt aan de weg, ingeklemd tussen twee sloten (kavelgrenzen). Het erf wordt gedeeltelijk omzoomd door (dubbele) bomenrijen. De bebouwing staat parallel aan en haaks op de weg. De scheiding tussen woon- en bedrijfs gedeelte is nog herkenbaar. Op het voorerf is een eenvoudige siertuin aanwezig die voornamelijk bestaat uit gras met daarin enkele borders.

Op het erf staat een wederopbouwboerderij met gelede volumes. Het woonhuis bestaat uit twee bouwlagen onder een flauw hellend, met rode pannen gedekt zadeldak. Aan de achterzijde wordt het woonhuis, door een tussenlid voorzien van een met rode pannen gedekt zadeldak, verbonden met de stal. De stal heeft één bouwlaag onder een groot, met rode pannen gedekt zadeldak. De stal is voorzien van een zijbaander. De hoofdvormen zijn intact en de gevels zijn relatief gaaf. Het is een voorbeeld van een wederopbouwboerderij.

Waardering	Score
Relatie met het landschap / stedenbouwkundige waarden	x Waardevol
Erfstructuur	x Waardevol
Erfinrichting	0 Waarde neutraal
Streekeigen verschijningsvorm	x Waardevol
Herkenbaarheid	x Waardevol
Mate van gaafheid	x Waardevol
Architectonische / cultuurhistorische / ensemblewaarde / zeldzaamheid	nvt
Totaalscore	5

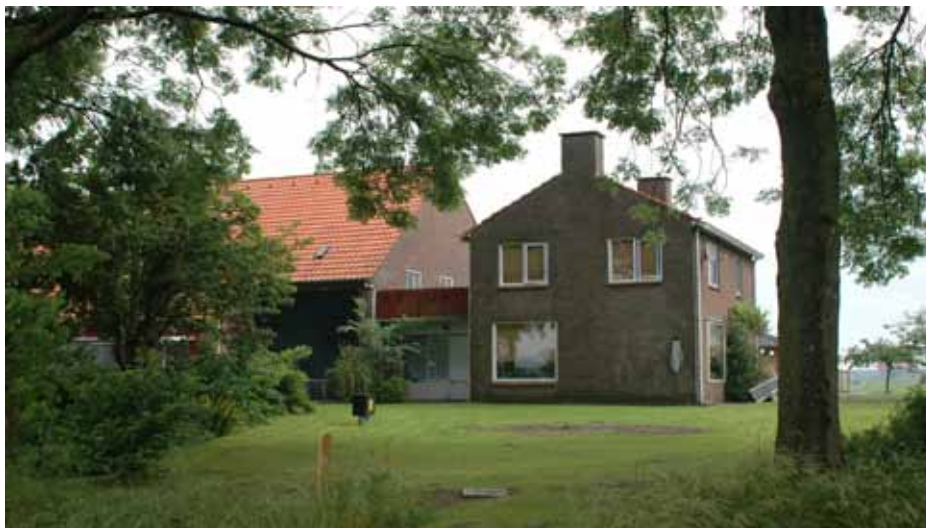
Adres: Kampen, Melmerweg 7 en 7a

Het erf ligt aan de weg, ingeklemd tussen twee sloten (kavelgrenzen). Het erf wordt gedeeltelijk omzoomd door (dubbele) bomenrijen. De bebouwing staat parallel aan en haaks op de weg. De scheiding tussen woon- en bedrijfsgedeelte is nog herkenbaar. De erfinrichting lijkt versoberd te zijn. Op het voorerf is een siertuin aanwezig die voornamelijk bestaat uit gras met daarin enkele borders. Op het zijerf is mogelijk sprake van enkele (vrij jonge) fruitbomen.

Op het erf staat een wederopbouwboerderij met gelede volumes. Het woonhuis bestaat uit twee bouwlagen onder een flauw hellend, met rode pannen gedekt zadeldak. Aan de achterzijde wordt het woonhuis door een nieuw (of vernieuwd) tussenlid verbonden met de stal. De stal heeft één bouwlaag onder een groot, met rode pannen gedekt zadeldak. De stal is voorzien van een zijbaander. De hoofdvormen zijn intact, behalve die van het tussenlid. De gevels aan de straatzijde zijn aangepast aan een nieuwe functie. De overige zijn relatief gaaf. Het is een voorbeeld van een wederopbouwboerderij.

Waardering	Score
Relatie met het landschap / stedenbouwkundige waarden	x Waardevol
Erfstructuur	x Waardevol
Erfinrichting	0 Waarde neutraal
Streekeigen verschijningsvorm	x Waardevol
Herkenbaarheid	x Waardevol
Mate van gaafheid	0/x Waarde neutraal?
Architectonische / cultuurhistorische / ensemblewaarde / zeldzaamheid	nvt
<b>Totaalscore</b>	<b>5</b>

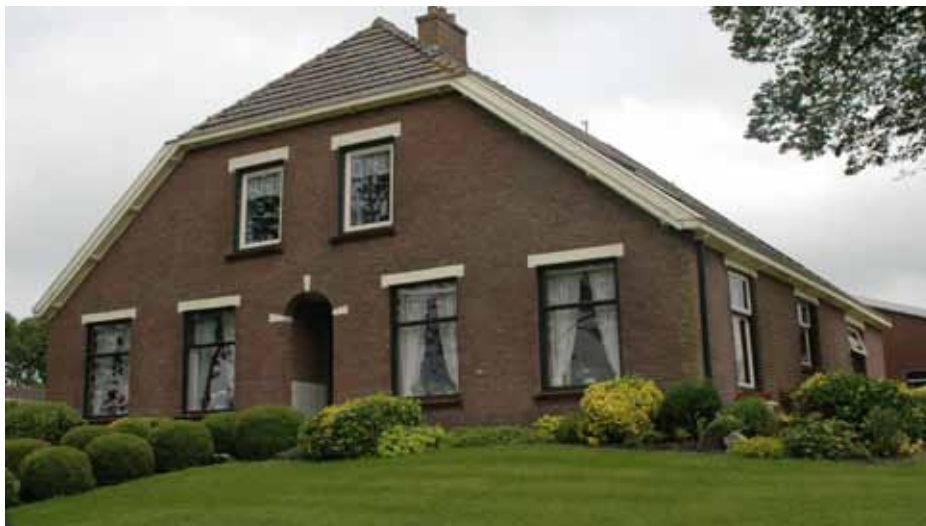
Adres: Kampen, Melmerweg 9

Het erf ligt op een terp vlak aan de weg, bij een lichte knik in de weg. Het erf wordt grotendeels omzoomd door bomenrijen. De bebouwing staat parallel aan elkaar. De scheiding tussen woon- en werkgedeelte is aanwezig. Op het voorerf bevindt zich een siertuin die bestaat uit gazon, borders en een pad naar de voordeur met buxusbollen. Op de zijerven bevinden zich de nutstuinen: een moestuin aan de een kant en een fruitgaard aan de andere kant.

Op erf staat een woonhuis als restant van een boerderij uit de eerste helft van de 20e eeuw. Alleen het voorhuis is bewaard gebleven. De overige historische bebouwing (de stal) is vervangen door nieuwbouw. De nieuwbouw is niet karakteristiek. Het woonhuis ligt op een beeldbepalende plek aan de weg. Het bestaat uit één bouwlaag met daarboven een hoge kapverdieping onder een met gesmoorde pannen gedekt zadeldak met wolfseind aan de voorzijde. Het woonhuisvolume is intact en de gevels zijn relatief gaaf bewaard gebleven.

Waardering	Score
Relatie met het landschap / stedenbouwkundige waarden	x Waardevol
Erfstructuur	x Waardevol
Erfinrichting	x Waardevol
Streekeigen verschijningsvorm	x Waardevol
Herkenbaarheid	x Waardevol
Mate van gaafheid	x Waardevol
Architectonische / cultuurhistorische / ensemblewaarde / zeldzaamheid	nvt
Totaalscore	6

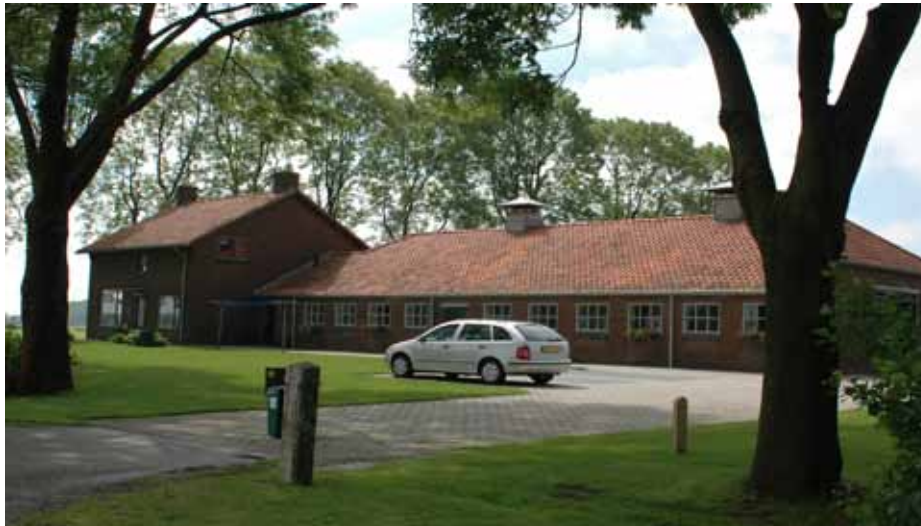
Adres: Kampen, Melmerweg 10

Waardering	Score
Relatie met het landschap / stedenbouwkundige waarden	x Waardevol
Erfstructuur	0 Waarde neutraal
Erfinrichting	0 Waarde neutraal
Streekeigen verschijningsvorm	x Waardevol
Herkenbaarheid	x Waardevol
Mate van gaafheid	x Waardevol
Architectonische / cultuurhistorische / ensemblewaarde / zeldzaamheid	x Waardevol
Totaalscore	5

Het erf ligt aan de weg en wordt geheel omzoomd door fraaie bomenrijen en singels. De bebouwing staat haaks op en parallel aan de weg. De scheiding tussen woon- en bedrijfsgedeelte komt weinig tot uiting in de erfinrichting. Het erf is vrij kaal ingericht en bestaat voornamelijk uit gazon.

Op het erf staat een wederopbouwboerderij met gelede volumes; een woonhuis en een L-vormige stal. Het woonhuis heeft één bouwlaag en een kapverdieping onder een flauw hellend, met rode pannen gedekt zadeldak. Het woonhuis heeft een erker. Door een kort tussenlid wordt het woonhuis verbonden met de stal. De stal is lager dan het woonhuis en heeft een L-vormige plattegrond onder een met rode pannen gedekt wolfsdak. Achter op het erf staat een met golfplaten gedekte kapschuur. De hoofdvormen en de gevels zijn gaaf bewaard gebleven. Het is een voorbeeld van een wederopbouwboerderij met een bijzondere plattegrond.

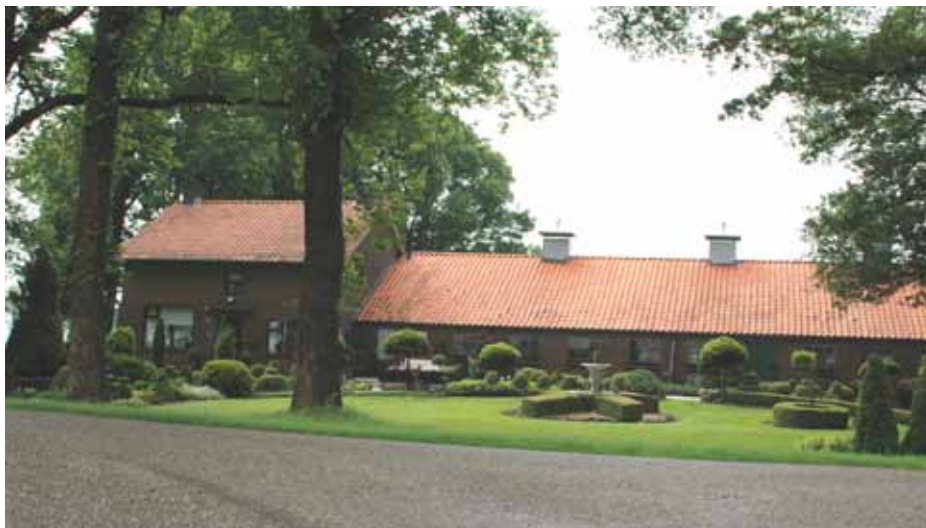
Adres: Kampen, Melmerweg 12

Het erf ligt op een T-splitsing van wegen en ligt aan de weg. Het erf wordt bijna geheel omzoomd door bomenrijen. De bebouwing staat parallel aan de weg en buigt mee met de flauwe bocht in de weg. De scheiding tussen woon- en bedrijfsgebouwen is aanwezig. Op het voorerf ligt een siertuin die voornamelijk bestaat uit gazon en borders met coniferen. De inrit wordt begeleid door een haag.

Op het erf staat een wederopbouwboerderij met gelede volumes; een woonhuis en een stal. Het woonhuis staat niet geheel in de as met de stal. Het woonhuis heeft één bouwlaag en een kapverdieping onder een flauw hellend, met rode pannen gedekt zadeldak. De stal is lager dan het woonhuis en heeft een met rode pannen gedekt zadeldak. Achter op het erf staat een met rode pannen gedekte schuur. De hoofdvormen en de gevels zijn gaaf bewaard gebleven. Het is een voorbeeld van een wederopbouwboerderij.

Waardering	Score
Relatie met het landschap / stedenbouwkundige waarden	x Waardevol
Erfstructuur	x Waardevol
Erfinrichting	0 Waarde neutraal
Streekeigen verschijningsvorm	x Waardevol
Herkenbaarheid	x Waardevol
Mate van gaafheid	x Waardevol
Architectonische / cultuurhistorische / ensemblewaarde / zeldzaamheid	nvt
Totaalscore	5

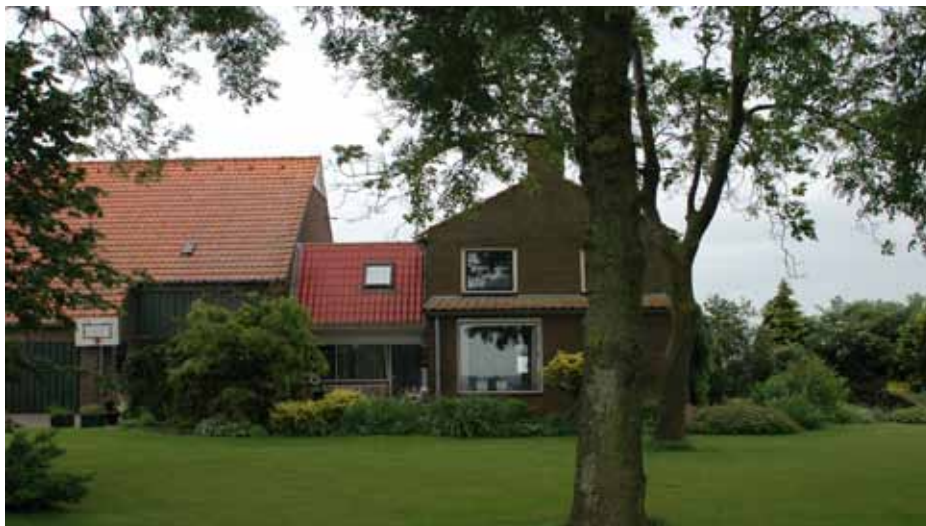
Adres: Kampen, Melmerweg 13

Het erf ligt aan de weg, op een T-splitsing van wegen. Het erf is gedeeltelijk omzoomd door (dubbele) bomenrijen. De bebouwing staat haaks op en parallel aan de weg. De scheiding tussen woon- en bedrijfsgedeelte is aanwezig. Op het voorerf is een siertuin aanwezig die bestaat uit gazon met borders. Een pad met een bruggetje leidt naar de voordeur. Op het zijerf ligt een weijtje. De inrit naar het achtererf wordt begeleidt door een haag.

Op het erf staat een wederopbouwboerderij met gelede volumes. Het woonhuis bestaat uit twee bouwlagen onder een flauw hellend, met rode pannen gedekt zadeldak. Eén zijgevel van het woonhuis is uitgebouwd. Aan de achterzijde wordt het woonhuis door een vernieuwd tussenlid verbonden met de stal. De stal heeft één bouwlaag onder een groot, met rode pannen gedekt zadeldak. De stal is voorzien van een zijbaander. De hoofdvormen zijn intact behalve die van het woonhuis. De gevels van het woonhuis (aan de straatzijde) en het tussenlid zijn aangepast, de overige gevels zijn relatief gaaf. Het is een voorbeeld

Waardering	Score
Relatie met het landschap / stedenbouwkundige waarden	x Waardevol
Erfstructuur	x Waardevol
Erfinrichting	0 Waarde neutraal
Streekeigen verschijningsvorm	x Waardevol
Herkenbaarheid	x Waardevol
Mate van gaafheid	0/x Waarde neutraal?
Architectonische / cultuurhistorische / ensemblewaarde / zeldzaamheid	
Totaalscore	5

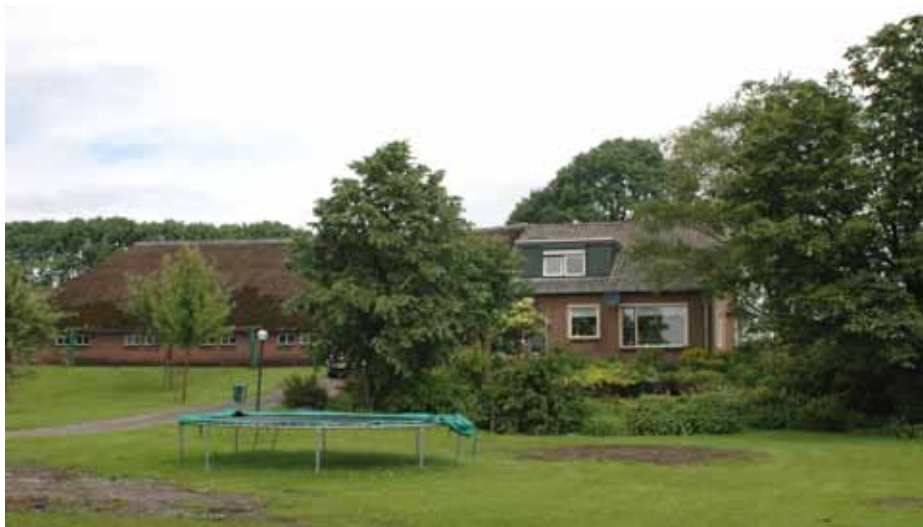
Adres: Kampen, Melmerweg 16

Waardering	Score
Relatie met het landschap / stedenbouwkundige waarden	x Waardevol
Erfstructuur	x Waardevol
Erfinrichting	0? Waarde neutraal?
Streekeigen verschijningsvorm	x Waardevol
Herkenbaarheid	x Waardevol
Mate van gaafheid	0? Waarde neutraal?
Architectonische / cultuurhistorische / ensemblewaarde / zeldzaamheid	nvt
Totaalscore	4

Het erf ligt op een terp, heeft een rechthoekige vorm en wordt deels omzoomd door bomen (langs de noordzijde en de inrit) en sloten. Het ligt aan een doodlopende weg. De weg snijdt het erf vanuit een hoek aan. In het verlengde van de inrit loopt een éénboersweg naar het erf ten noorden. De bebouwing staat parallel aan elkaar. De scheiding tussen woon- en bedrijfsgedeelte is aanwezig. Ondanks dat het zijerf niet goed zichtbaar is lijkt de erfinrichting te bestaan uit een sobere siertuin op het voorerf (met gazon, borders en solitaire bomen).

Op het erf staat een hallenhuisboerderij die bestaat uit één bouwlaag met daarboven een kapverdieping in het woonhuisgedeelte. De boerderij is voorzien van een wolfsdak. Het woonhuisgedeelte is gedekt met gesmoorde pannen, het bedrijfsgedeelte met riet. Het dak is voorzien van een grote dakkapel. De vensters in het woonhuisgedeelte zijn aangepast. Het volume is relatief intact, op de grote dakkapel na. De gevels zijn met uitzondering van de gevelopeningen redelijk gaaf. Het is een voorbeeld van een (in de kern) historische boerderij op een oud erf.

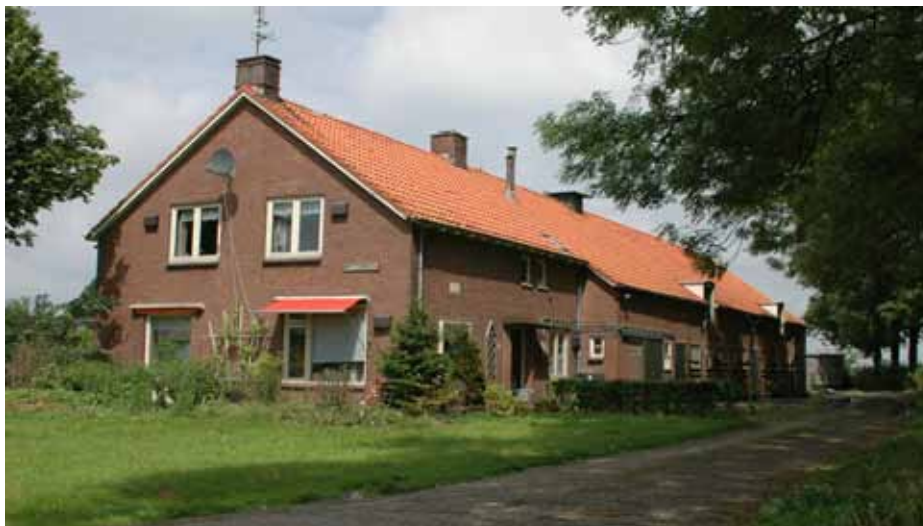
Adres: Kampen, Melmerweg 17

Het erf heeft een rechthoekige vorm en ligt aan een doodlopende weg, direct ten westen van de N50. Aan de oostzijde wordt het erf begrensd door een bomenrij, aan de overige zijden door sloten. De bebouwing staat haaks op en parallel een elkaar en de weg. De scheiding tussen woon- en bedrijfsgedeelte is nog herkenbaar, ondanks de paardenrijbak op het voorerf. Op het voorerf is een siertuin aanwezig die bestaat uit gazon en borders.

Op het erf staat een wederopbouwboerderij. De boerderij heeft een krimp aan twee zijden en heeft opvallend hoge gevels, zowel het woonhuisgedeelte als de stal. Het woonhuisgedeelte bestaat uit één bouwlaag met daarboven een hoge kapverdieping en een vliering. De boerderij is voorzien van twee topgevels en een met rode pannen gedekt zadeldak. De stal heeft aan één zijde twee dakkapellen met hijsluiken. De hoofdvorm is intact en de gevels zijn relatief gaaf bewaard gebleven. De wederopbouwarchitectuur is duidelijk te herkennen.

Waardering	Score
Relatie met het landschap / stedenbouwkundige waarden	x Waardevol
Erfstructuur	x Waardevol
Erfinrichting	0 Waarde neutraal
Streekeigen verschijningsvorm	x Waardevol
Herkenbaarheid	x Waardevol
Mate van gaafheid	x Waardevol
Architectonische / cultuurhistorische / ensemblewaarde / zeldzaamheid	nvt
Totaalscore	5

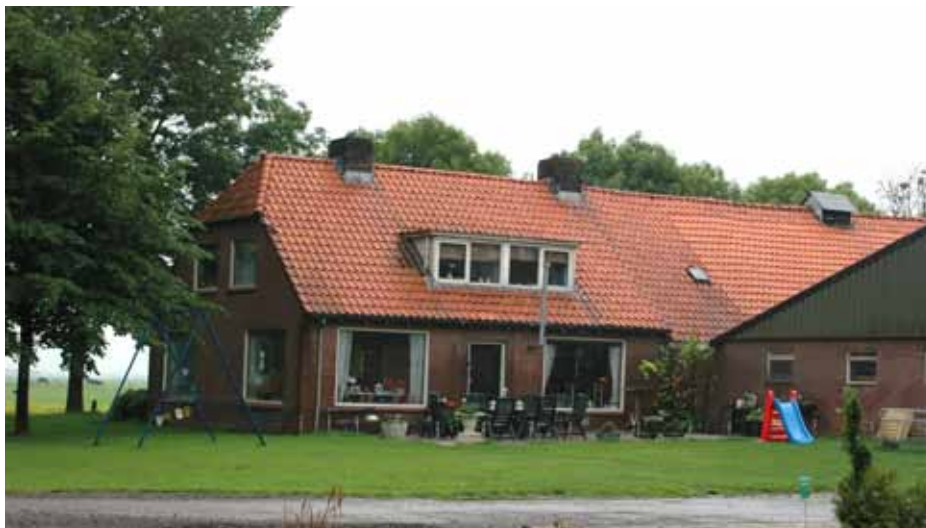
Adres: Kampen, Melmerweg 18

Het erf ligt aan de weg en wordt grotendeels omzoomd door bomenrijen en singels. Het erf heeft een rechthoekige vorm en wordt aan de noordzijde begrensd door een sloot (kavelgrens). De bebouwing staat voornamelijk haaks op de weg, één schuur staat parallel aan de weg. De scheiding tussen woon- en bedrijfsgebouwen is aanwezig, al is het voorerf zeer sober ingericht. Op het voorerf ligt een zeer sobere (verschraalde?) siertuin, die voornamelijk bestaat uit gazon, met daarin een enkele heester en solitaire boom.

Op het erf staat een wederopbouwboerderij met een krimp en bijgebouwen. De boerderij bestaat uit één bouwlaag met daarboven een kapverdieping bij het woonhuisgedeelte. De boerderij is voorzien van een met rode pannen gedekt wolfsdak, voorzien van een dakkapel. Naast de boerderij staat een stal onder een met rode pannen gedekt wolfsdak. Achter op het erf staat een houten schuur onder een met rode pannen gedekt wolfsdak. Het hoofdvolume is intact en de gevels zijn relatief gaaf bewaard gebleven. De wederopbouwarchitectuur is duidelijk te herkennen.

Waardering	Score
Relatie met het landschap / stedenbouwkundige waarden	x Waardevol
Erfstructuur	x Waardevol
Erfinrichting	0 Waarde neutraal
Streekeigen verschijningsvorm	x Waardevol
Herkenbaarheid	x Waardevol
Mate van gaafheid	0 Waarde neutraal
Architectonische / cultuurhistorische / ensemblewaarde / zeldzaamheid	nvt
Totaalscore	4

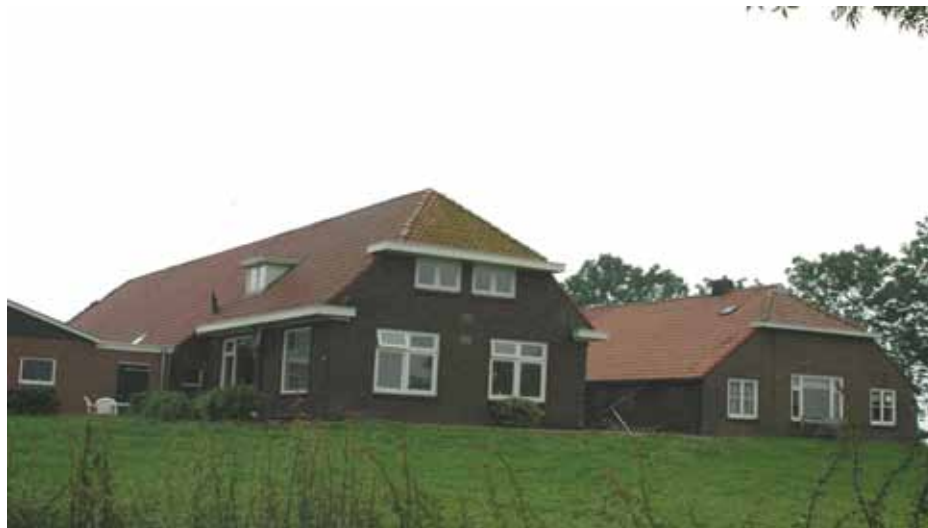
Adres: Kampen, Melmerweg 24

Het erf ligt op een terp op een T-splitsing van wegen. Het erf wordt gedeeltelijk omzoomd door bomen. De gebouwen liggen parallel aan elkaar en bijna haaks op de weg. De scheiding tussen woon- en bedrijfsgebouwen is aanwezig. Op het voorerf is een ruimte aanwezig waarop siertuin en nutstuin (in de vorm van een fruitgaard) gecombineerd worden. De ruimte wordt deels begrensd door een haag. De siertuin is zeer sober (verschraald) en bestaat voornamelijk uit gras met enkele grote solitaire bomen en een grindpad langs de voorgevel.

Op het erf staat een boerderij in een jaren '20 of '30 architectuur met een stal er naast. De boerderij is voorzien van een krimp en heeft één bouwlaag met een kapverdieping in het woongedeelte. De boerderij heeft een met rode pannen gedekt wolfsdak voorzien van brede gootlijsten. Naast de boerderij staat een stal met een zomerhuis in het voorste gedeelte onder een met rode pannen gedekte wolfskap. De voorgevel van de stal lijkt gewijzigd te zijn. De hoofdvormen zijn intact en de gevels zijn redelijk gaaf bewaard gebleven.

Waardering	Score
Relatie met het landschap / stedenbouwkundige waarden	x Waardevol
Erfstructuur	x Waardevol
Erfinrichting	0 Waarde neutraal
Streekeigen verschijningsvorm	x Waardevol
Herkenbaarheid	x Waardevol
Mate van gaafheid	x Waardevol
Architectonische / cultuurhistorische / ensemblewaarde / zeldzaamheid	? ?
Totaalscore	5

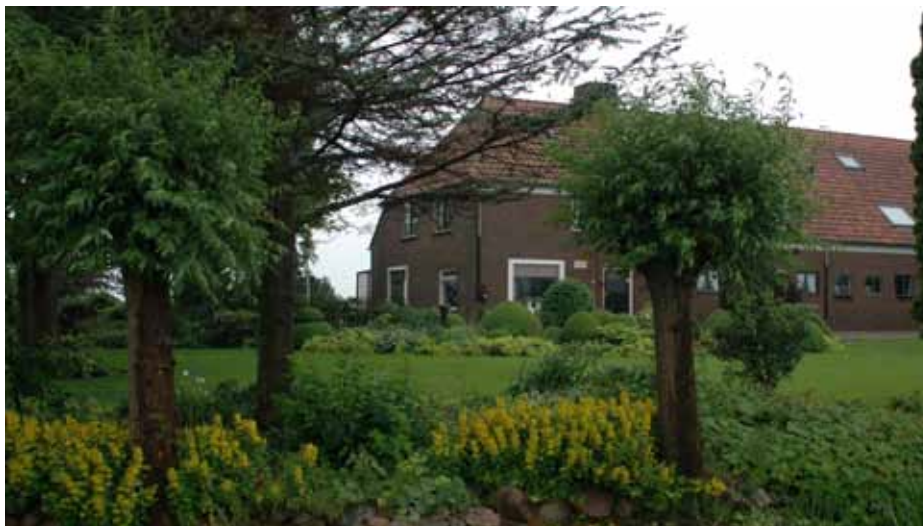
Adres: Kampen, Melmerweg 32

Het erf ligt iets verhoogd in het landschap en ligt pal aan het Keteldiep. Het erf wordt gedeeltelijk omgeven door bomen en geheel begrensd door sloten. De bebouwing ligt voornamelijk parallel aan de weg en het Keteldiep. De scheiding in woon- en bedrijfsgedeelte is vervaagd. De siertuin is erg groot en lijkt zich te hebben uitgebreid naar het achtererf en ook ligt de moestuin op het achtererf. De siertuin bestaat voornamelijk uit gazon met borders (met veel coniferen) en enkele knotbomen. Ver bij de voorgevel vandaan staan drie bomen op een rij. De siertuin wordt aan de wegzijde begrensd door een haag.

Waardering	Score
Relatie met het landschap / stedenbouwkundige waarden	x Waardevol
Erfstructuur	0 Waarde neutraal
Erfinrichting	0 Waarde neutraal
Streekeigen verschijningsvorm	x Waardevol
Herkenbaarheid	x Waardevol
Mate van gaafheid	0/x? Waarde neutraal?
Architectonische / cultuurhistorische / ensemblewaarde / zeldzaamheid	nvt
<b>Totaalscore</b>	<b>4</b>

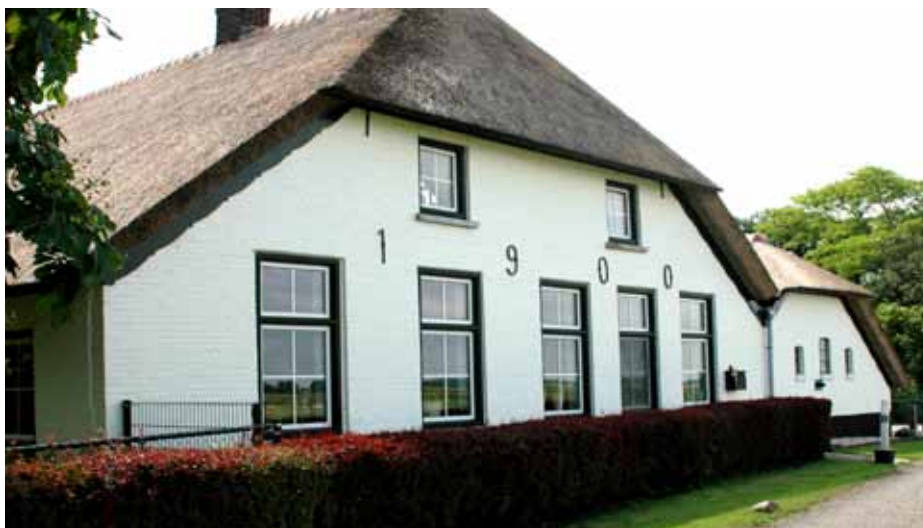
Adres: Kamperveen, Noordwendigedijk 6

Waardering	Score
Relatie met het landschap / stedenbouwkundige waarden	x Waardevol
Erfstructuur	0/x Waarde neutraal?
Erfinrichting	0 Waarde neutraal
Streekeigen verschijningsvorm	x Waardevol
Herkenbaarheid	x Waardevol
Mate van gaafheid	0/x Waarde neutraal
Architectonische / cultuurhistorische / ensemblewaarde / zeldzaamheid	nvt
Totaalscore	5

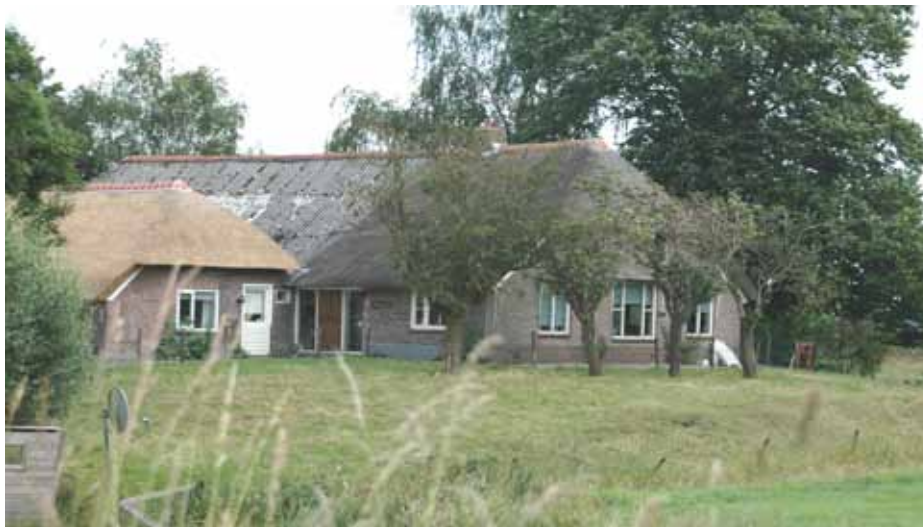
Adres: Kamperveen, Noordwendigedijk 10 en 10a

Waardering	Score
Relatie met het landschap / stedenbouwkundige waarden	x Waardevol
Erfstructuur	x Waardevol
Erfinrichting	x Waardevol
Streekeigen verschijningsvorm	x Waardevol
Herkenbaarheid	x Waardevol
Mate van gaafheid	x Waardevol
Architectonische / cultuurhistorische / ensemblewaarde / zeldzaamheid	
Totaalscore	6

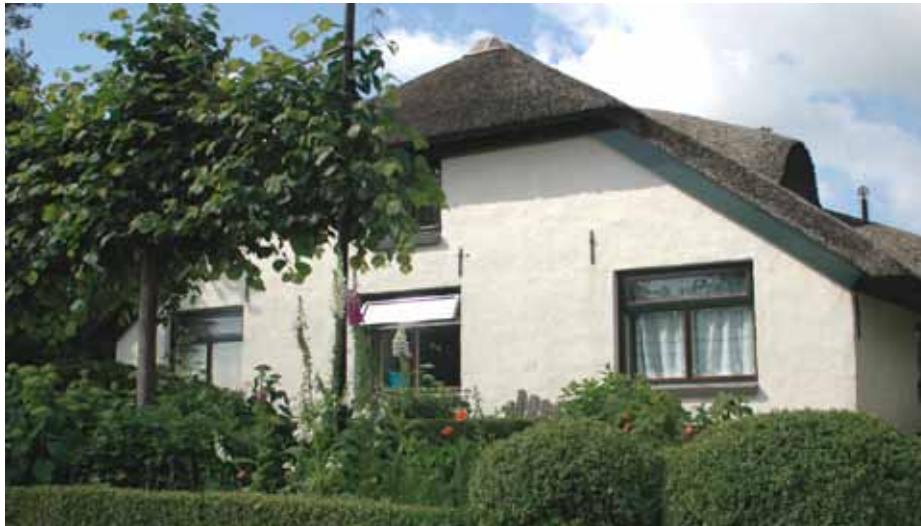
Adres: Kamperveen, Spijkerboersweg 5

Waardering	Score
Relatie met het landschap / stedenbouwkundige waarden	x Waardevol
Erfstructuur	x? Waardevol?
Erfinrichting	x? Waardevol?
Streekeigen verschijningsvorm	x Waardevol
Herkenbaarheid	x Waardevol
Mate van gaafheid	0/x? Waarde neutraal?
Architectonische / cultuurhistorische / ensemblewaarde / zeldzaamheid	nvt
Totaalscore	6

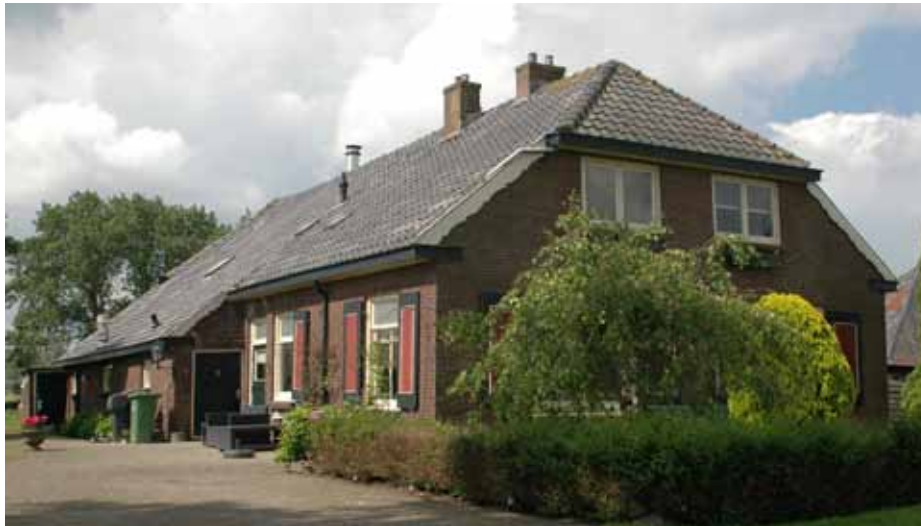
Adres: Kamperveen, Venedijk Zuid 1

Waardering	Score
Relatie met het landschap / stedenbouwkundige waarden	xx Zeer waardevol
Erfstructuur	x Waardevol
Erfinrichting	x Waardevol
Streekeigen verschijningsvorm	x Waardevol
Herkenbaarheid	x Waardevol
Mate van gaafheid	x Waardevol
Architectonische / cultuurhistorische / ensemblewaarde / zeldzaamheid	nvt
Totaalscore	7

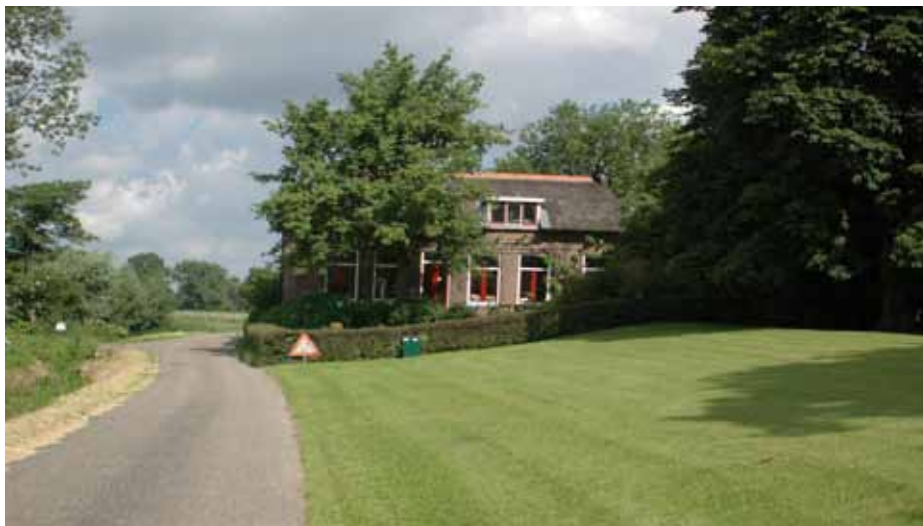
Adres: Kamperveen, Venedijk Zuid 2

Waardering	Score
Relatie met het landschap / stedenbouwkundige waarden	x Waardevol
Erfstructuur	x Waardevol
Erfinrichting	x Waardevol
Streekeigen verschijningsvorm	x Waardevol
Herkenbaarheid	x Waardevol
Mate van gaafheid	x Waardevol
Architectonische / cultuurhistorische / ensemblewaarde / zeldzaamheid	nvt
Totaalscore	6

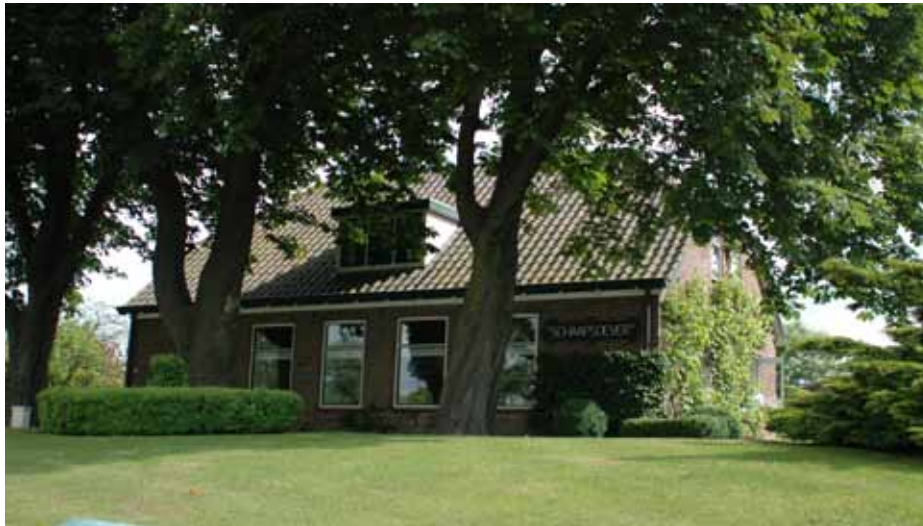
Adres: Kamperveen, Venedijk Zuid 4

Het erf ligt op de dijk en op het talud van de dijk. De weg loopt lager, parallel aan de dijk. Het gedeelte dat zich achter de dijk bevindt is niet goed zichtbaar vanwege de hoge dijk. Het erf lijkt omgeven door bomen. De scheiding tussen woon- en bedrijfs gedeelte lijkt herkenbaar. Op het voorerf is een bescheiden siertuin aanwezig die voornamelijk bestaat uit gras (een grastalud) met daarin drie fraaie kastanjes en een buxuspatroontje. Het voorerf wordt van het zij- en achtererf afgescheiden door een haag. Op het zijerf bevindt zich een fruitgaard en waarschijnlijk ook een moestuin.

Op het erf staat een T-huisboerderij. Het voorhuis bestaat uit één bouwlaag onder een met pannen gedekt wolfsdak, voorzien van een centraal geplaatste dakkapel. De stal heeft een kleine uitbouw direct achter het voorhuis. Het is voorzien van een met pannen gedekt zadeldak met wolfseind aan de achterzijde. De hoofdvorm is intact en de gevels lijken relatief gaaf.

Waardering	Score
Relatie met het landschap / stedenbouwkundige waarden	x Waardevol
Erfstructuur	x? Waardevol?
Erfinrichting	x Waardevol
Streekeigen verschijningsvorm	x Waardevol
Herkenbaarheid	x Waardevol
Mate van gaafheid	x Waardevol
Architectonische / cultuurhistorische / ensemblewaarde / zeldzaamheid	nvt
Totaalscore	6

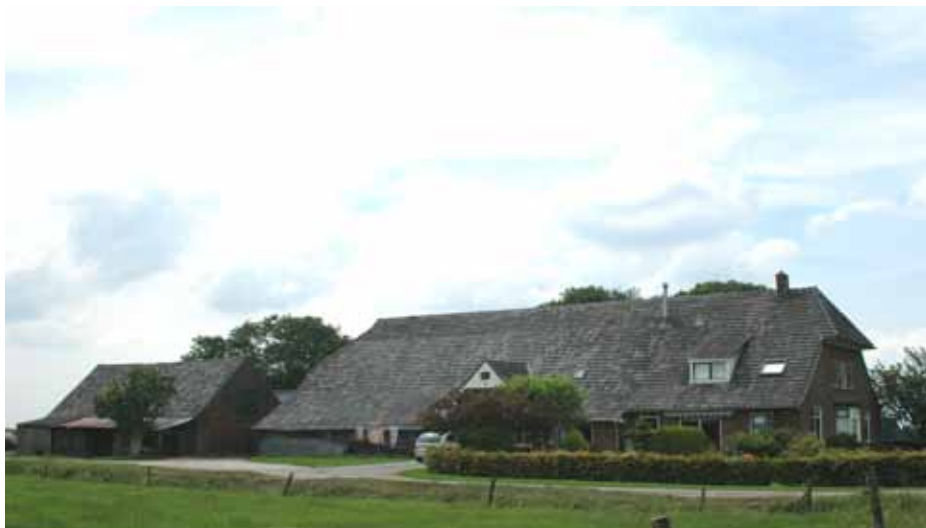
Adres: Zalk, Vinkensteeg 1

Het erf ligt aan de weg. In de noordwesthoek wordt het erf begrensd door bomen. De bebouwing staat haaks op de weg. De scheiding tussen woon- en bedrijfsgedeelte is aanwezig. Op het voorerf en zijerf liggen een omhaagde siertuin (met solitaire boom), een speelweide en een dierenweide.

Op het erf staat een boerderij uit het begin van de 20ste eeuw met niet geheel streekeigen kenmerken. Het is een groot volume met uitzwenkende dakvlakken, het heeft een erker in de voorgevel en een sterk overkragend dakoverstek aan de voorzijde. Ondanks het feit dat de boerderij niet geheel streekeigen is, heeft hij wel kwaliteiten. De boerderij is aan twee zijden voorzien van een kleine krimp. Het heeft één bouwlaag met daarboven een hoge kapverdieping bij het woonhuisgedeelte. De zijgevel is voorzien van een baander met daarboven een houten topgevel, overdekt door een met gesmoorde pannen gedekte steekkap. De hoofdvorm is intact maar de gevels lijken wat aangepast te zijn.

Waardering	Score
Relatie met het landschap / stedenbouwkundige waarden	0 Waarde neutraal
Erfstructuur	x Waardevol
Erfinrichting	0 Waarde neutraal
Streekeigen verschijningsvorm	x? Waardevol?
Herkenbaarheid	x Waardevol
Mate van gaafheid	x Waardevol
Architectonische / cultuurhistorische / ensemblewaarde / zeldzaamheid	x? Waardevol?
Totaalscore	5

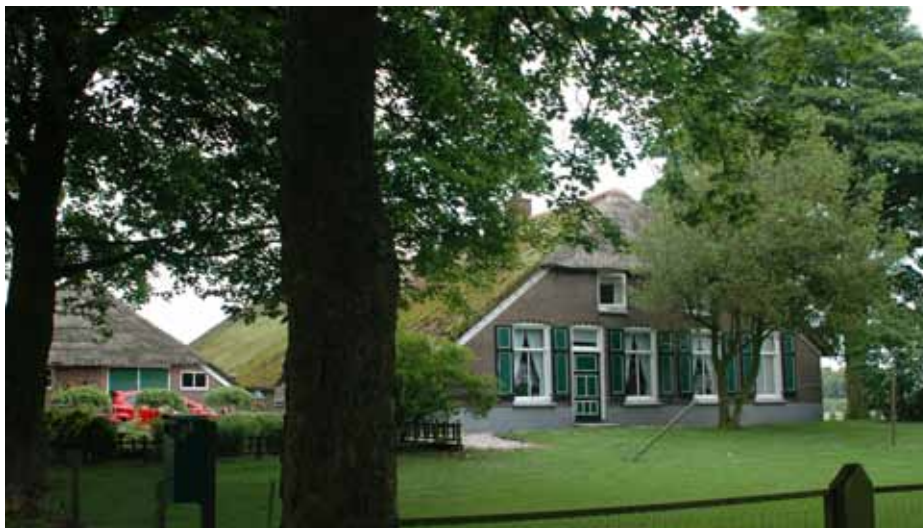
Adres: Kamperveen, Wittensteinse allée 4 en 4a

Waardering	Score
Relatie met het landschap / stedenbouwkundige waarden	x Waardevol
Erfstructuur	x Waardevol
Erfinrichting	0/x Waarde neutraal
Streekeigen verschijningsvorm	x Waardevol
Herkenbaarheid	x Waardevol
Mate van gaafheid	x Waardevol
Architectonische / cultuurhistorische / ensemblewaarde / zeldzaamheid	x? Waardevol?
Totaalscore	7

Het erf ligt op een terp aan de weg. Mogelijk heeft het een relatie met het landgoed Wittenstein (gehad), vanwege de ligging van het erf (in de directe omgeving van het landgoed en aan een laan), de gaafheid en de gekleurde luiken op de boerderij. Het erf wordt omgeven door bomenrijen (laanbomen langs de weg en een bomenrij langs de inrit). De bebouwing staat haaks op en parallel aan elkaar en de weg. De scheiding tussen woon- en bedrijfsgebouwen is aanwezig. Op het voorerf ligt een kleine siertuin. De overige ruimte is beplant met gras (eveneens het talud van de terp), waarin een grote solitaire boom en een waslijn zijn opgenomen, en wordt begrensd door een hekwerk.

Op het erf staat een hallenhuisboerderij met bijgebouwen. De boerderij bestaat uit één bouwlaag met een lage kapverdieping bij het woonhuisgedeelte. De boerderij heeft een met riet gedekte wolfskap. De vensters in de voorgevel zijn voorzien van gedecoreerde trommelvelden en hebben luiken. Naast de boerderij staat een stal onder een met riet gedekte wolfskap. Achter op het erf staat een vierroedige hooiberg voorzien van een golfplaten zadeldak. Verder staat er op het erf een kapschuur met een golfplaten dak. De hoofdvormen zijn intact en de gevels zijn goed bewaard gebleven. De voorgevel van de boerderij is bijzonder gaaf.

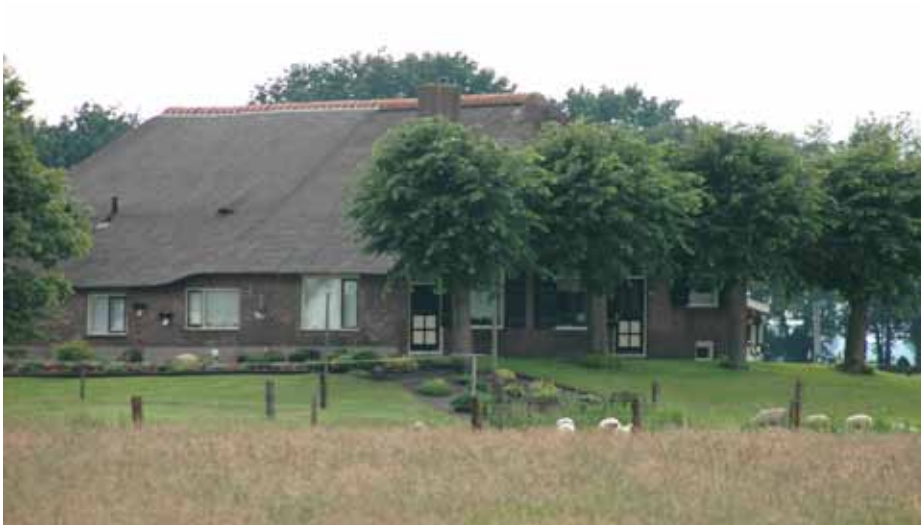
Adres: Kamperveen, Wittensteinse allee 9  
 Ligging: laagveenontginningslandschap  
 Volumes: hv

Het erf ligt op een terp op enige afstand van de weg. Een lange inrit met een bocht leidt naar het achtererf. Het erf ligt er vrij kaal bij, er is weinig hoge beplanting rondom het erf aanwezig. De bebouwing ligt parallel aan elkaar en de weg. De scheiding tussen woon- en bedrijfsgebouwen is aanwezig. Op het voorerf ligt een siertuin (die voornamelijk bestaat uit gazon met een enkele border) en er staan knotbomen bij de voorgevel van de boerderij. Het talud van de terp is grotendeels beplant met gras. Op het zijerf lijkt een schapenwei aanwezig. Op het erf staat een hallenhuisboerderij met een stal. De boerderij bestaat uit één bouwlaag met kapverdieping bij het woonhuisgedeelte. Het woonhuisgedeelte is voorzien van een kleine kelder. De gevels van het woonhuisgedeelte zijn iets opgetrokken. Het is gedekt met een rieten wolfsdak dat mee zwenkt met de verhoogde gevels. De volumes zijn intact maar de gevels van de boerderij zijn wat aangepast, er zijn namelijk nieuwe gevelopeningen gemaakt. Het is een voorbeeld van een historische boerderij.

Waardering	Score
Relatie met het landschap / stedenbouwkundige waarden	0/x Waarde neutraal?
Erfstructuur	x Waardevol
Erfinrichting	0 Waarde neutraal
Streekeigen verschijningsvorm	x Waardevol
Herkenbaarheid	x Waardevol
Mate van gaafheid	x? Waardevol?
Architectonische / cultuurhistorische / ensemblewaarde / zeldzaamheid	nvt
<b>Totaalscore</b>	<b>5</b>

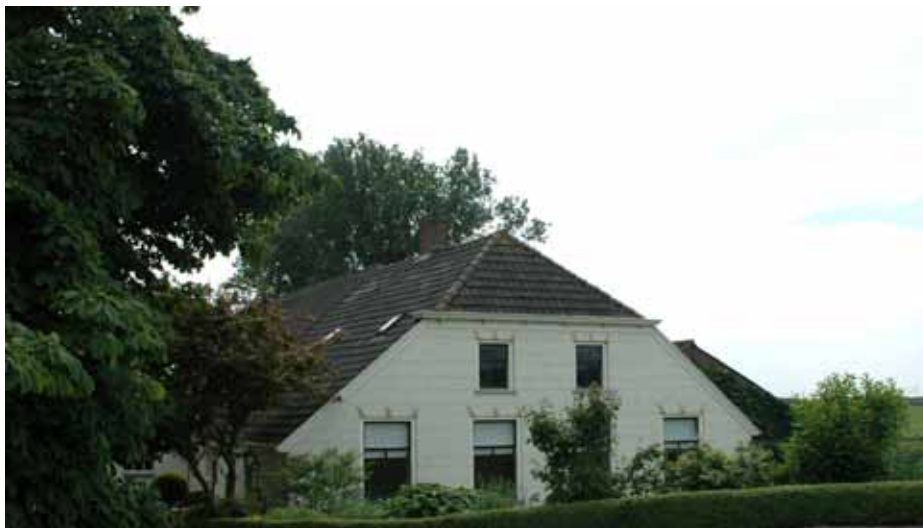
Adres: Zalk, Zalkerdijk 5

Waardering	Score
Relatie met het landschap / stedenbouwkundige waarden	x Waardevol
Erfstructuur	x Waardevol
Erfinrichting	x Waardevol
Streekeigen verschijningsvorm	x Waardevol
Herkenbaarheid	x Waardevol
Mate van gaafheid	x Waardevol
Architectonische / cultuurhistorische / ensemblewaarde / zeldzaamheid	nvt
Totaalscore	6

Het erf ligt direct onderaan de dijk en wordt omgeven door enkele grote bomen. De bebouwing staat voornamelijk haaks op de weg en is gericht naar de dijk. De scheiding tussen woon- en bedrijfsgebouwen is aanwezig. Op het voorerf is een siertuin aanwezig in combinatie met een nutstuin in de vorm van een moestuin en een notenboom. De siertuin bestaat uit een omhaagde border, een gazon, een terras en een fraaie solitaire kastanjeboom bij de inrit. Het erf maakt een verzorgde indruk.

Op het erf staat een hallenhuisboerderij met een stal. De boerderij bestaat uit één bouwlaag met een kapverdieping bij het woonhuisgedeelte. De voorgevel van de boerderij heeft een stuclaag voorzien van een blokmotief. De vensterbogen hebben diamantkoppen. De boerderij heeft een met pannen en golfplaten gedekte wolfskap. Naast de boerderij staat een stal onder een met riet gedekte wolfskap. De voorgevel van de stal heeft een witte stuclaag. Achter op het erf staat een drieroedige hooiberg voorzien van een golfplaten dak en grijperkast.

Het is een voorbeeld van een historische boerderij.

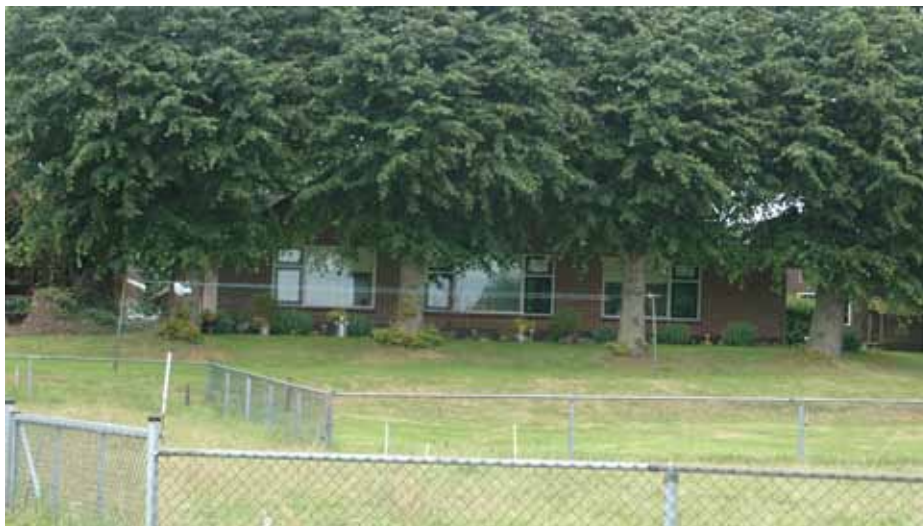
Adres: Kamperveen, Zuideinde Oost 2

Waardering	Score
Relatie met het landschap / stedenbouwkundige waarden	0 Waarde neutraal
Erfstructuur	x Waardevol
Erfinrichting	0 Waarde neutraal
Streekeigen verschijningsvorm	x Waardevol
Herkenbaarheid	x Waardevol
Mate van gaafheid	x Waardevol
Architectonische / cultuurhistorische / ensemblewaarde / zeldzaamheid	nvt
Totaalscore	4

Het erf ligt aan de weg. Het erf zelf is vrij kaal, maar de achtergrond van het erf wordt gevormd door het bos van het landgoed Wittenstein. De bebouwing staat haaks op de weg en parallel aan elkaar. Het achtererf is naar de weg gericht. De scheiding tussen woon- en bedrijfs gedeelte is nog wel herkenbaar (vooral aan het achtererf), ondanks dat het voorerf weinig zichtbaar is. Het voorerf is niet goed zichtbaar vanwege beplanting en de situering van het erf ten aanzien van de weg, maar lijkt eveneens erg kaal en verschaald.

Op het erf staat een wederopbouwboerderij met een stal. De boerderij bestaat uit één bouwlaag onder een met rode pannen gedekt wolfsdak. Het woonhuis gedeelte heeft een kapverdieping en aan één zijde een hoger opgetrokken gevel. Door de ligging is het woonhuis gedeelte niet goed zichtbaar. Naast de boerderij staat een stal onder een met rode pannen gedekt wolfsdak. De hoofdvormen zijn intact en de gevels zijn relatief gaaf bewaard gebleven (de gevels van het woonhuis gedeelte zijn niet goed zichtbaar). De wederopbouwarchitectuur is duidelijk te herkennen.

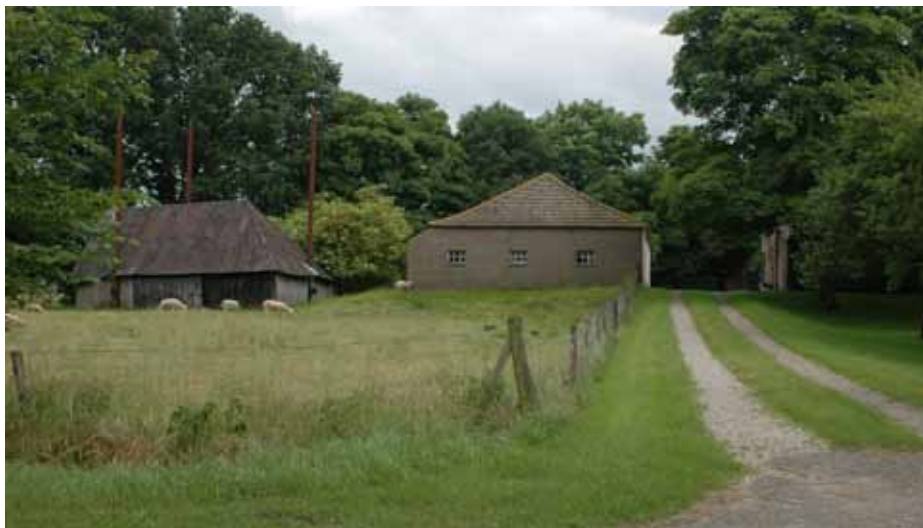
Adres: Kamperveen, Zuideinde Oost 6

Waardering	Score
Relatie met het landschap / stedenbouwkundige waarden	x Waardevol
Erfstructuur	x Waardevol
Erfinrichting	x Waardevol
Streekeigen verschijningsvorm	x Waardevol
Herkenbaarheid	x Waardevol
Mate van gaafheid	x Waardevol
Architectonische / cultuurhistorische / ensemblewaarde / zeldzaamheid	nvt
Totaalscore	6

Het erf ligt op een T-splitsing van wegen en wordt behalve via Zuideinde Oost ook ontsloten via de Van Hemertweg, een weg die twee ontginningsbases met elkaar verbindt. Het erf ligt op een terp, op enige afstand van de weg. Het erf ligt ingebed tussen beplanting, zoals de bomen langs de inrit. Het is een fraai ensemble van bebouwing, de bebouwing staat haaks op en parallel aan elkaar en de weg. De scheiding tussen woon- en bedrijfsgedeelte is nog aanwezig. Aan de voorzijde bevindt zich een hele sobere siertuin (met o.a. knotbomen, een grindpad bij de voorgevel, een solitaire boom en gazon in de vorm van een grastalud). Op het zijerf is een fraaie boomgaard aanwezig. Aan de achterzijde bevindt zich nog een (schapen)weitje. Op het erf is veel gras aanwezig, een karrespoor vormt de inrit.

Op het erf staat een T-huisboerderij met enkele bijgebouwen. Het voorhuis bestaat uit één bouwlaag onder een met pannen gedekt schilddak. De gevelopeningen van het voorhuis zijn gewijzigd. Het bedrijfsgedeelte is voorzien van een met pannen gedekt zadeldak met wolfseind aan de achterzijde. Achter de boerderij staat een schuur onder een met pannen gedekt schilddak. Achter op het erf staat een drieroedige hooiberg met golfplaten dak. De hoofdvormen van de volumes zijn gaaf en de gevels zijn intact. Wel zijn de gevelopeningen in het woonhuis gewijzigd. Het is een voorbeeld van een historische boerderij op een oud erf en een fraai ensemble van gebouwen.

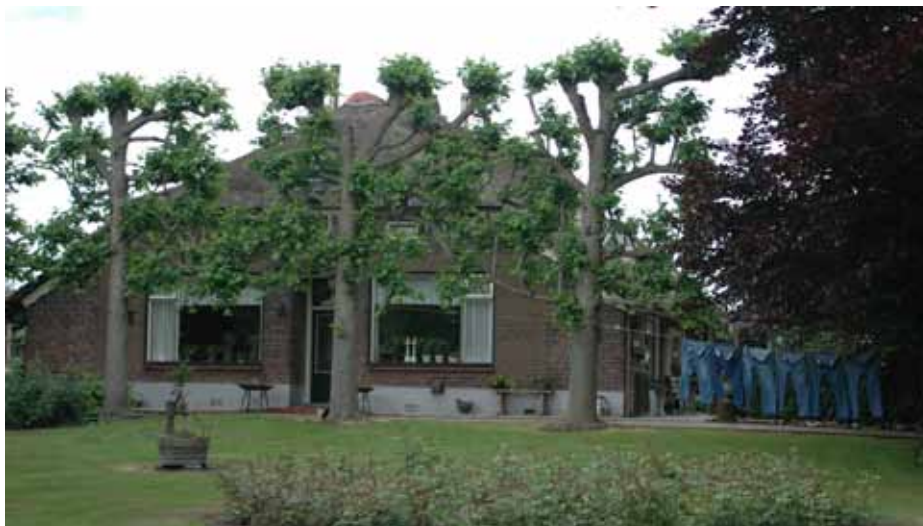
Adres: Kamperveen, Zuideinde Oost 7

Waardering	Score
Relatie met het landschap / stedenbouwkundige waarden	x Waardevol
Erfstructuur	x Waardevol
Erfinrichting	x Waardevol
Streekeigen verschijningsvorm	x Waardevol
Herkenbaarheid	x Waardevol
Mate van gaafheid	x Waardevol
Architectonische / cultuurhistorische / ensemblewaarde / zeldzaamheid	nvt
Totaalscore	6

Het vrij grote erf ligt op een terp aan een flauwe bocht in de weg. Het erf wordt deels omgeven door bomen. De bebouwing staat voornamelijk haaks op de weg. De scheiding tussen woon- en werkgedeelte is nog aanwezig. Op het voorerf zijn een siertuin en een nutstuin (in de vorm van een moestuin en enkele fruitbomen) aanwezig. De van oorsprong traditionele siertuin (waarvan de knotlindes een restant zijn) heeft door latere toevoegingen een rijkere invulling gekregen, zoals de twee rode beuken, de ronde rozenperken en het hekwerk. Desondanks is de eenvoud redelijk behouden gebleven. In de siertuin staat een bijenschuur.

Op het erf staat een hallenhuisboerderij met een stal. De boerderij bestaat uit één bouwlaag met een lage kapverdieping bij het woonhuisgedeelte. De gevelopeningen van het woonhuisgedeelte zijn gewijzigd. De boerderij heeft een wolfsdak met een dakkapel. Het woonhuisgedeelte is voorzien van riet, het bedrijfsgedeelte is gedekt met golfplaten. Naast de boerderij staat een stal onder een met rode pannen gedekt zadeldak. De volumes zijn intact maar de gevels van de boerderij zijn wat aangepast. Het is een voorbeeld van een historische boerderij op een oud erf.

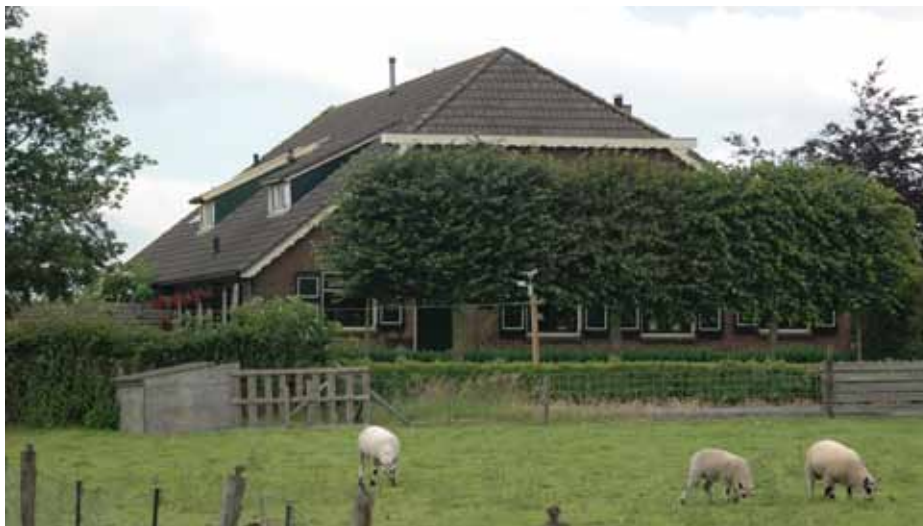
Adres: Kamperveen, Zuideinde Oost 9 en 9a

Waardering	Score
Relatie met het landschap / stedenbouwkundige waarden	x Waardevol
Erfstructuur	x Waardevol
Erfinrichting	x Waardevol
Streekeigen verschijningsvorm	x Waardevol
Herkenbaarheid	x Waardevol
Mate van gaafheid	x? Waardevol?
Architectonische / cultuurhistorische / ensemblewaarde / zeldzaamheid	nvt
Totaalscore	6

Het erf ligt op een terp op enige afstand van de weg. Twee inritten, in de vorm van karrensporen, vormen de toegang. Aan één zijde van het erf staat een bomenrij. De bebouwing staat voornamelijk haaks op de weg en parallel aan de kavelrichting. De scheiding tussen woon- en bedrijfs-gedeelte is herkenbaar. Op het voorerf zijn een siertuin, nutstuin en een (schapen)wei aanwezig. In de siertuin staan knotlindes en solitaire bomen en hij wordt begrensd door een haag. De nutstuin bestaat uit een nieuw aangeplante fruitgaard (en een moestuin?).

Op het erf staat een hallenhuisboerderij met enkele bijgebouwen. De bijgebouwen zijn niet goed zichtbaar. De boerderij bestaat uit één bouwlaag met een kapverdieping bij het woon-huisgedeelte. De boerderij heeft een met betonnen pannen gedekt wolfsdak en is voorzien van enkele dakkapellen. De hoofdvorm is intact en de gevels zijn relatief gaaf bewaard gebleven.

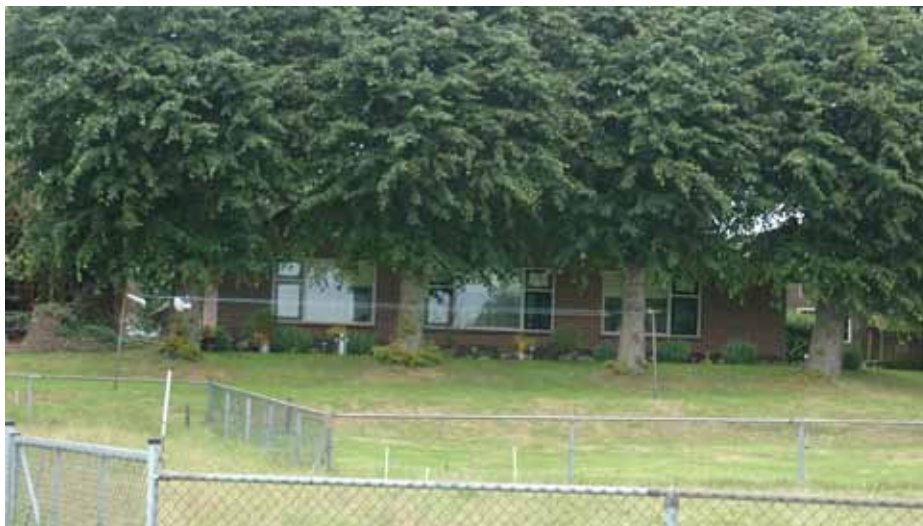
Adres: Kamperveen, Zuideinde Oost 11

Het erf ligt op een terp en wordt deels omsloten door bomen. Het erf ligt op enige afstand van de weg en wordt met een bochtige inrit ontsloten. De bebouwing staat parallel aan de kavelrichting. De scheiding tussen woon- en bedrijfsgedeelte is nog aanwezig. Op het voorerf is een hele sobere siertuin aanwezig waarin enkele nutselementen zijn opgenomen (zoals knotlindes bij de voorgevel en een waslijn). Verder zijn er gazon (grastalud), een solitaire boom en een wekje aanwezig dat wordt afgescheiden door vrij stedelijke/industriële metalen hekwerken.

Op het erf staan een hallenhuiskoerterij en enkele bijgebouwen. De bijgebouwen zijn niet goed zichtbaar. De boerderij bestaat uit één bouwlaag met een kapverdieping bij het woonhuisgedeelte. De gevelopeningen van het woonhuisgedeelte zijn gewijzigd. De boerderij heeft een rietgedekt wolfsdak. Aan weerszijden van de boerderij staan stallen of schuren, mogelijk zijn deze karakteristiek maar ze zijn onvoldoende zichtbaar vanwege de aanwezigheid van begroeiing. De volumes zijn intact maar de gevels van de boerderij zijn wat aangepast. Het is een voorbeeld van een historische boerderij op een oud erf.

Waardering	Score
Relatie met het landschap / stedenbouwkundige waarden	x Waardevol
Erfstructuur	x Waardevol
Erfinrichting	0 Waarde neutraal
Streekeigen verschijningsvorm	x Waardevol
Herkenbaarheid	x Waardevol
Mate van gaafheid	x? Waardevol?
Architectonische / cultuurhistorische / ensemblewaarde / zeldzaamheid	
Totaalscore	5
