# INVENTARISATIE KARAKTERISTIEKE ERVEN EN PANDEN BINNEN HET 'BESTEMMINGSPLAN ZUID' VAN DE GEMEENTE KAMPEN

Titel: Inventarisatie karakteristieke erven en panden binnen het  
'Bestemmingsplan Zuid' van de gemeente Kampen

Opdrachtgever: gemeente Kampen

Datum: 04 september 2012

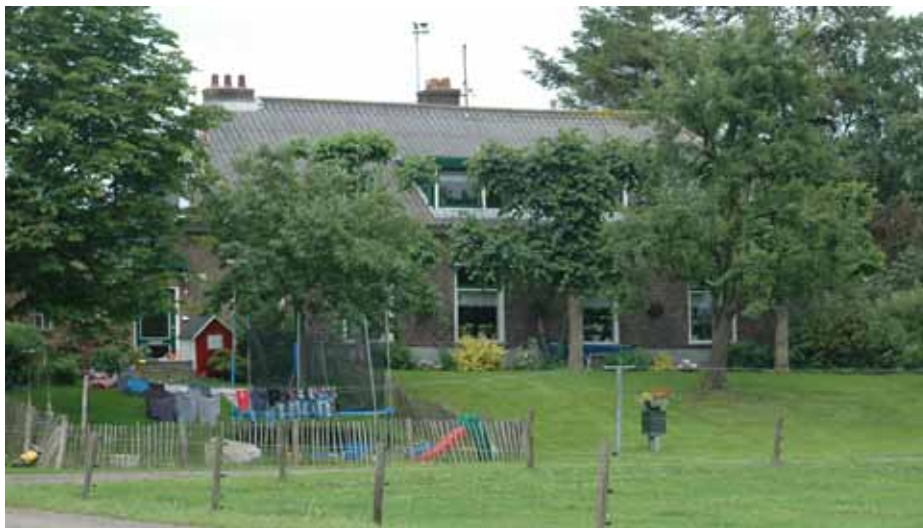
Adres: Kamperveen, Zuideinde Oost 13 en 13a

Het erf ligt op een hoge terp op enige afstand van de weg. Het erf is vrij groot, ligt ingeklemd tussen twee kavelgrenzen en heeft een rechthoekige vorm. Het erf wordt omsloten door bomen. De bebouwing staat haaks op en parallel aan de weg. De scheiding tussen woon- en bedrijfs-gedeelte is aanwezig. Op het voorerf is een siertuin in combinatie met een nutstuin aanwezig. De nutstuin bestaat uit een moestuin en enkele losse fruitbomen. De siertuin bestaat uit gazon (grastalud van de terp) en solitaire bomen. In de siertuin zijn tevens knotlindes opgenomen. Op het erf staat een T-huisboerderij met enkele bijgebouwen. Het voorhuis bestaat uit één bouwlaag onder een met golfplaten gedekt schilddak voorzien van een brede dakkapel aan de voorzijde. Het bedrijfsgedeelte is voorzien van een met golfplaten gedekt zadeldak met wolfseind aan de achterzijde. Naast de boerderij staat een stal, onder een met golfplaten gedekt schilddak. Het woonhuis is door een tussenlid verbonden met de stal. Achter de stal staat een koekoeksberg met grijperkast voorzien van een golfplaten dak. De hoofdvormen van de volumes zijn gaaf en de gevels zijn intact. Wel is het dak van het woonhuis voorzien van golfplaten en er is een nieuwe, grote dakkapel geplaatst. Het is een voorbeeld van een historische boerderij op een oud erf en een fraai ensemble van gebouwen.

Waardering	Score
Relatie met het landschap / stedenbouwkundige waarden	x Waardevol
Erfstructuur	x Waardevol
Erfinrichting	x Waardevol
Streekeigen verschijningsvorm	x Waardevol
Herkenbaarheid	x Waardevol
Mate van gaafheid	0/x? Waarde neutraal?
Architectonische / cultuurhistorische / ensemblewaarde / zeldzaamheid	nvt
<b>Totaalscore</b>	<b>6</b>

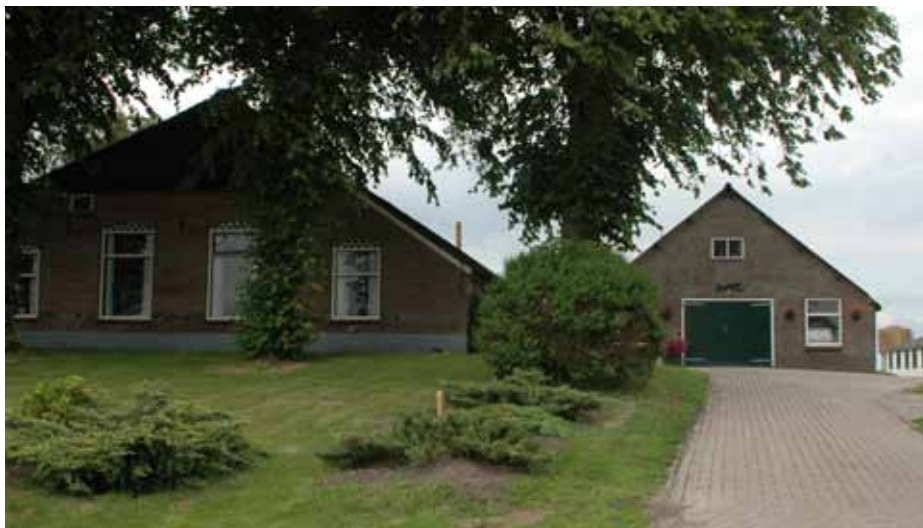
Adres: Kamperveen, Zuideinde Oost 15

Het erf ligt op een terp aan de weg en ligt deels besloten tussen bomen (vooral aan de voorzijde). De bebouwing staat haaks op de weg en parallel aan de kavelrichting. De scheiding tussen woon- en bedrijfsgebouwen is aanwezig. Op het voorerf is een eenvoudige siertuin aanwezig in combinatie met een nutstuin. De siertuin bestaat uit gazon (grastalud van de terp) en enkele borders. De nutstuin bestaat uit een omhaagde fruitgaard en een moestuin. Voor de voorgevel van de boerderij staat een fraaie rij (van oorsprong knot-) bomen.

Op het erf staan een hallenhuisboerderij en enkele bijgebouwen. De boerderij bestaat uit één bouwlaag met een lage kapverdieping bij het woonhuisgedeelte. De boerderij heeft een rietgedekt wolfsdak. De voorgevel van de boerderij is gaaf en heeft gedecoreerde boogtrommels. Rechts van de boerderij staat een stal onder een met golfplaten gedekt zadeldak. Achter op het erf staat een drieroedige hooiberg onder een golfplaten dak. De volumes zijn intact en de gevels zijn, ondanks enkele aanpassingen, gaaf bewaard gebleven. Het is een voorbeeld van een historische boerderij op een oud erf.

Waardering	Score
Relatie met het landschap / stedenbouwkundige waarden	x Waardevol
Erfstructuur	x Waardevol
Erfinrichting	x Waardevol
Streekeigen verschijningsvorm	x Waardevol
Herkenbaarheid	x Waardevol
Mate van gaafheid	x Waardevol
Architectonische / cultuurhistorische / ensemblewaarde / zeldzaamheid	nvt
Totaalscore	6

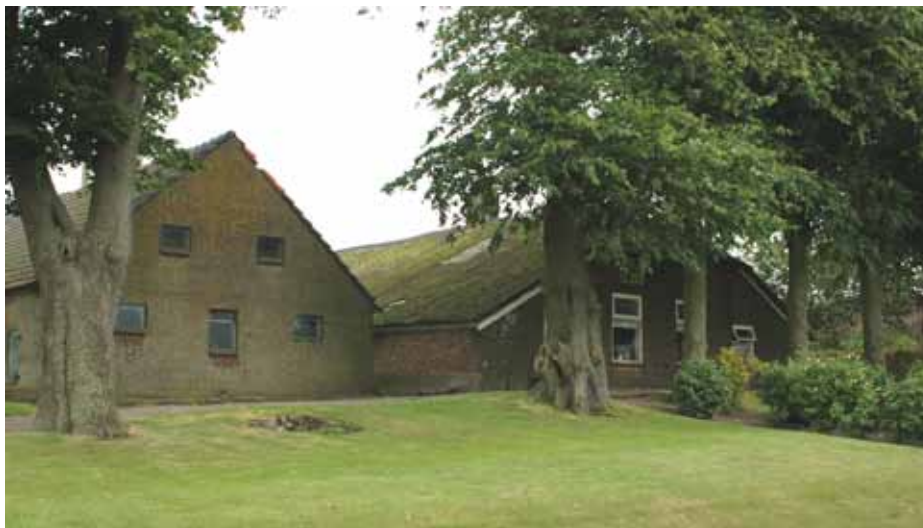
Adres: Kamperveen, Zuideinde Oost 17

Het erf ligt op een terp aan de weg. Rondom het erf is een kader van beplanting aanwezig (bomen) die gelijk loopt aan de kavelgrenzen. De bebouwing vormt een fraai ensemble en staat parallel aan en haaks op de kavelrichting. De scheiding tussen woon- en bedrijfsgedeelte is aanwezig. Op het voorerf is een sobere siertuin aanwezig in combinatie met (knot)bomen voor de voorgevel. De siertuin bestaat uit gazon (grastalud van de terp) en een border. De (voormalige knot-?) bomen voor de voorgevel zijn erg markant. Verder is er nog een wekje aanwezig in de ruimte tussen de omkadering van beplanting en het erf.

Op het erf staan een hallenhuisboerderij en enkele bijgebouwen. De boerderij bestaat uit één bouwlaag met een lage kapverdieping bij het woonhuisgedeelte. De boerderij heeft een rietgedekt wolfsdak. Links van de boerderij staat een stal onder een met pannen gedekt zadeldak. Achter de stal staat een vierroedige hooiberg onder een golfplaten dak. Verder staat er op het erf een kapschuur voorzien van golfplaten dak. De volumes zijn intact en de gevels zijn gaaf bewaard gebleven. Het is een voorbeeld van een historische boerderij op een oud erf.

Waardering	Score
Relatie met het landschap / stedenbouwkundige waarden	x Waardevol
Erfstructuur	x Waardevol
Erfinrichting	0 Waarde neutraal
Streekeigen verschijningsvorm	x Waardevol
Herkenbaarheid	x Waardevol
Mate van gaafheid	x Waardevol
Architectonische / cultuurhistorische / ensemblewaarde / zeldzaamheid	nvt
Totaalscore	5

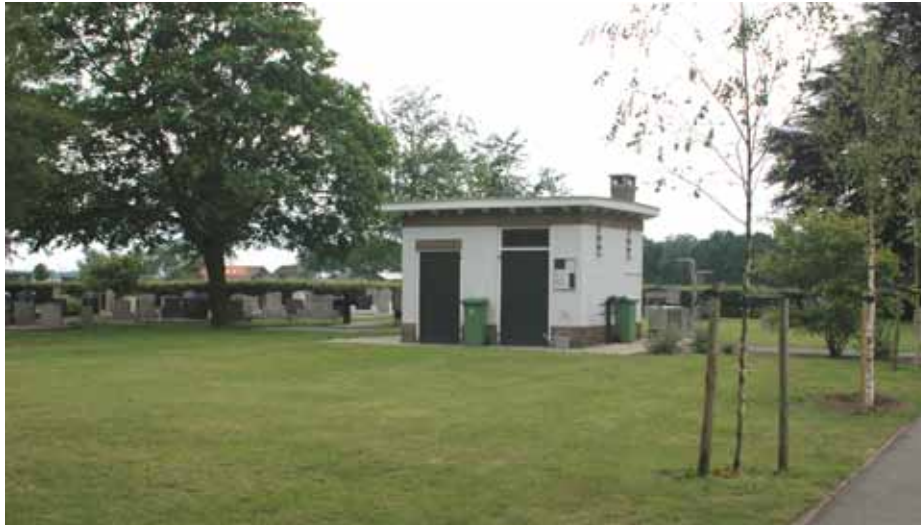
Adres: Kamperveen, Zuideinde West 12b

Het utiliteitsgebouwtje staat op een vierkante plattegrond en heeft één bouwlaag met een plat dak. De gestuukte gevels staan op een bakstenen plint en hebben een bakstenen fries aan de bovenzijde. Het dak heeft een gootlijst die ondersteund wordt door gootklossen. Op het dak staat een gemetselde schoorsteen. Het gebouwtje is gaaf bewaard gebleven. De begraafplaats ligt in het open landschap (laagveenontginningslandschap). Het ligt vanuit Zuideinde West gezien achter de lintbebouwing. Een smal pad leidt naar een omhaagde, vierkante begraafplaats waarop in het midden het utiliteitsgebouwtje staat.

Waardering	Score
Relatie met het landschap / stedenbouwkundige waarden	nvt
Erfstructuur	nvt
Erfinrichting	nvt
Streekeigen verschijningsvorm	nvt
Herkenbaarheid	x Waardevol
Mate van gaafheid	x Waardevol
Architectonische / cultuurhistorische / ensemblewaarde / zeldzaamheid	nvt
<b>Totaalscore</b>	<b>2</b>

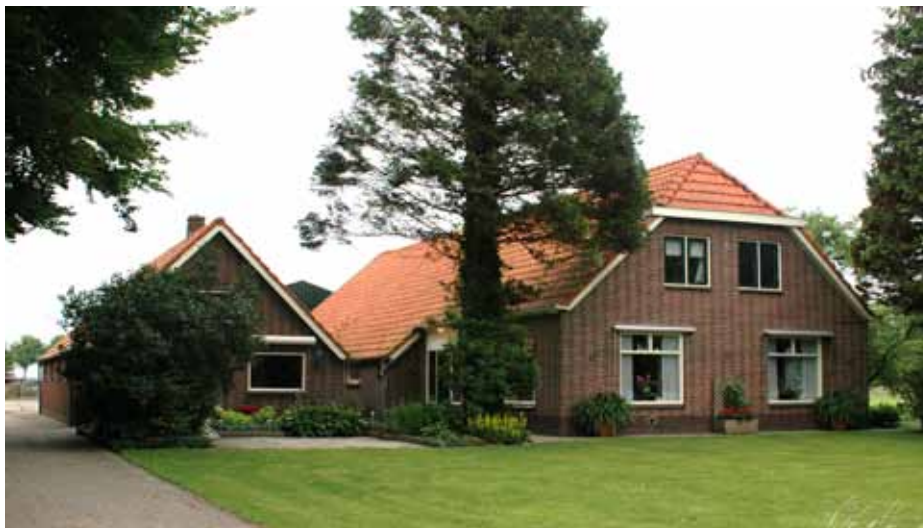
Adres: Kamperveen, Zuideinde West 13

Het erf ligt aan de weg en ligt ingeklemd tussen kavelgrenzen. Het wordt aan de zijkanten en voorzijde begrensd door beplanting (aan de voorzijde door een groep beukenbomen). De bebouwing staat parallel aan de kavelrichting. De scheiding tussen woon- en bedrijfsgebouwen is aanwezig. Op het voorerf is een sobere (verschraalde?) siertuin aanwezig die bestaat uit gazon, borders en solitaire bomen.

Op het erf staan een boerderij en een stal. De boerderij is voorzien van een krimp en bestaat uit één bouwlaag met daarboven een kapverdieping in het woonhuisgedeelte. De boerderij heeft een met rode pannen gedekt wolfsdak. Naast de boerderij staat een stal onder een met rode pannen gedekt zadeldak. De hoofdvormen zijn intact en de gevels zijn ondanks enkele aanpassingen gaaf bewaard gebleven.

Waardering	Score
Relatie met het landschap / stedenbouwkundige waarden	x Waardevol
Erfstructuur	x Waardevol
Erfinrichting	0 Waarde neutraal
Streekeigen verschijningsvorm	x Waardevol
Herkenbaarheid	x Waardevol
Mate van gaafheid	x? Waardevol?
Architectonische / cultuurhistorische / ensemblewaarde / zeldzaamheid	nvt
Totaalscore	5

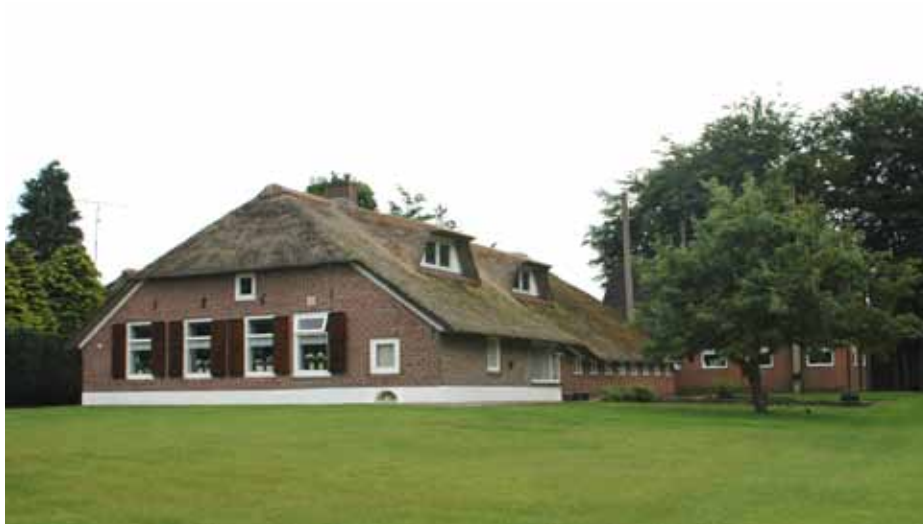
Adres: Kamperveen, Zuideinde West 28

Het erf ligt op een kleine verhoging aan de weg en wordt deels omringd door beplanting. De bebouwing staat parallel aan en haaks op de kavelrichting. De scheiding tussen woon- en bedrijfsgebouwen is herkenbaar, ondanks dat het voorerf vrij kaal is en hier geen duidelijke siertuin en nutstuin aanwezig is. Het voorerf bestaat voornamelijk uit gazon, met op het zijerf een enkele border en solitaire (fruit?)boom.

Op het erf staan een hallenhuisboerderij en enkele bijgebouwen. De boerderij bestaat uit één bouwlaag met een lage kapverdieping bij het woonhuisgedeelte. De boerderij is deels onderkelderd. De boerderij heeft een rietgedekt wolfsdak met enkele nieuwe dakkapellen. De voorgevel van de boerderij is gaaf en voorzien van een stichtingssteen, de muurankers laten 1861 zien. De vensters hebben luiken. Naast de boerderij staat een schuur onder een rietgedekt wolfsdak. Achter op het erf staat een vierroedige hooiberg die tot schuur is omgebouwd. De volumes zijn, ondanks de dakkapellen, redelijk intact en de gevels zijn ondanks enkele aanpassingen gaaf bewaard gebleven. Het is een voorbeeld van een historische boerderij op een oud erf.

Waardering	Score
Relatie met het landschap / stedenbouwkundige waarden	x Waardevol
Erfstructuur	x Waardevol
Erfinrichting	0 Waarde neutraal
Streekeigen verschijningsvorm	x Waardevol
Herkenbaarheid	x Waardevol
Mate van gaafheid	x Waardevol
Architectonische / cultuurhistorische / ensemblewaarde / zeldzaamheid	x? Waardevol?
<b>Totaalscore</b>	<b>6</b>

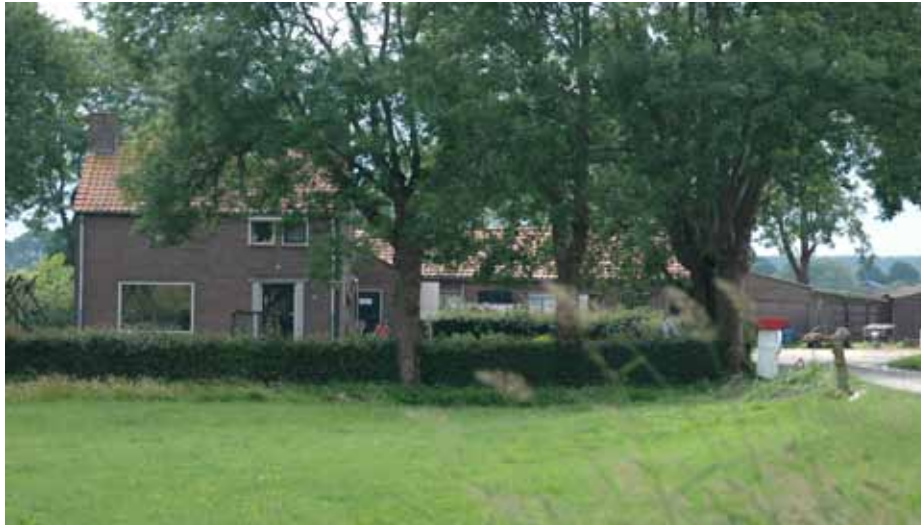
Adres: Kampen, Zwartendijk 12

Het erf ligt onderaan de dijk, op enige afstand van de weg. En lange inrit die verhoogd in het landschap ligt en een bruggetje heeft, ontsluit het erf. Het erf ligt ingesloten tussen sloten (kavelgrenzen) en heeft daardoor een vierkante vorm. Het erf wordt grotendeels omzoomd door bomenrijen. De bebouwing staat parallel aan en haaks op de kavelrichting en de weg. De scheiding tussen woon- en bedrijfsgedeelte is aanwezig. Vanwege de afstand tot de openbare weg is de inrichting niet goed zichtbaar. Het lijkt of er op het voorerf sprake is van een omhaagde siertuin en op het zijerf een nutstuin (fruitgaard en moestuin?).

Op het erf staat een wederopbouwboerderij met gelede volumes. Het woonhuis heeft twee verdiepingen onder een flauw hellend en met rode pannen gedekt zadeldak. Middels een tussenlid is het woonhuis verbonden met een L-vormige stal. De stal bestaat uit twee bouwdelen, het hoofddeel van de stal direct achter het woonhuis bestaat uit één bouwlaag onder een met rode pannen gedekt zadeldak. Haaks hierop staat een kleiner bouwdeel van één bouwlaag onder een zadeldak met steekkap gedekt met rode pannen. Verder staat er vermoedelijk een hooiberg (koekoeksberg met grijperkast) op het erf, maar deze is niet goed zichtbaar. De hoofdvorm van de boerderij is gaaf en de gevels zijn intact. De wederopbouwarchitectuur is gaaf bewaard gebleven

Waardering	Score
Relatie met het landschap / stedenbouwkundige waarden	x Waardevol
Erfstructuur	x Waardevol
Erfinrichting	x? Waardevol?
Streekeigen verschijningsvorm	x Waardevol
Herkenbaarheid	x Waardevol
Mate van gaafheid	x Waardevol
Architectonische / cultuurhistorische / ensemblewaarde / zeldzaamheid	nvt
<b>Totaalscore</b>	<b>6</b>
