Verkennend bodemonderzoek  
ter plaatse van:

**Wittensteinse Allee 6  
te Kamperveen**

**172130**

Type onderzoek : **Verkennd bodemonderzoek**  
Locatie onderzoek : **Wittensteinse Allee 6 te Kamperveen**  
Projectnummer : **172130**  
Versie rapportage : **1**  
Auteur : **Ing. M. van den Broek**  
Controle en vrijgave : **Mw. Ing. S.M. kroone**  
Paraaf vrijgave :

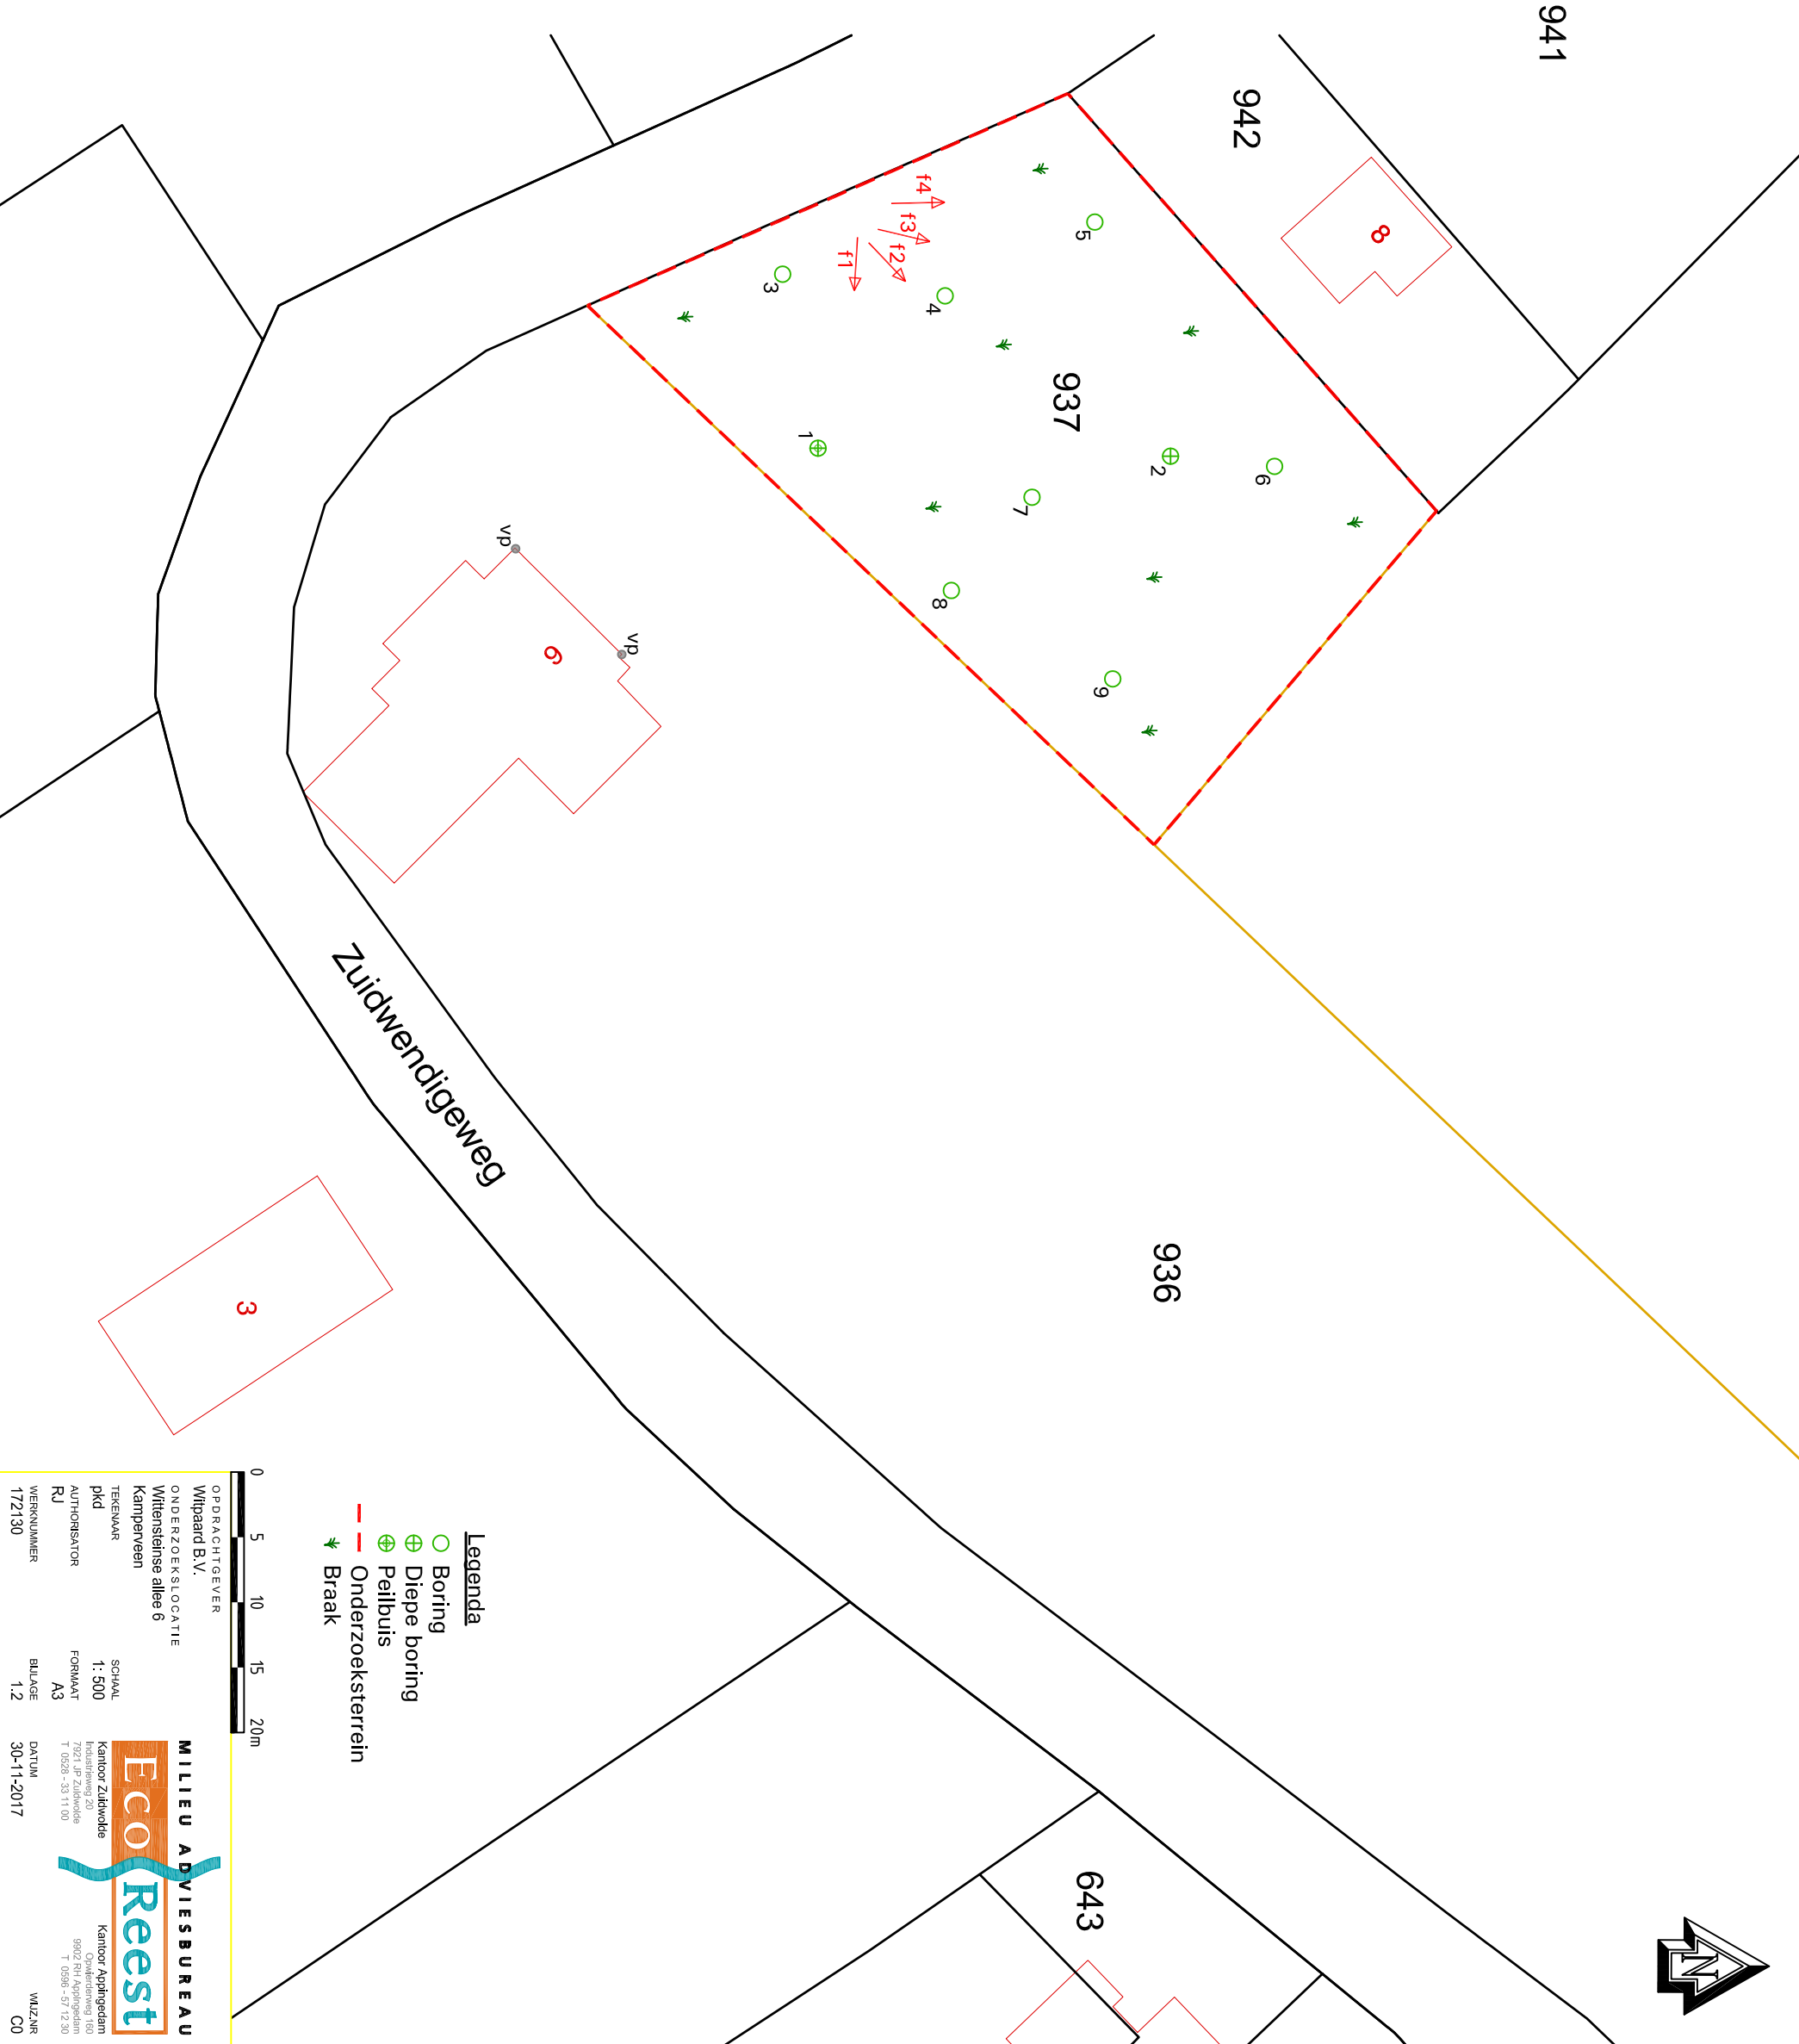
Het veldwerk heeft bestaan uit het verrichten van 2 boringen tot circa 2,0 m-mv (nrs. 1 en 2) en 7 boringen tot 0,5 m-mv (nrs. 3 t/m 9).

Boring 1, aan de zuidoostzijde van het perceel, is vervolgens doorgezet tot 2,9 m-mv en afgewerkt met een peilbuis ten behoeve van het grondwateronderzoek (filterstelling 1,9-2,9 m-mv, grondwaterstand 1,5 m-mv).

In bijlage 1.2 is een situatieschets van het terrein opgenomen met daarop aangegeven de ligging van de monsterpunten.

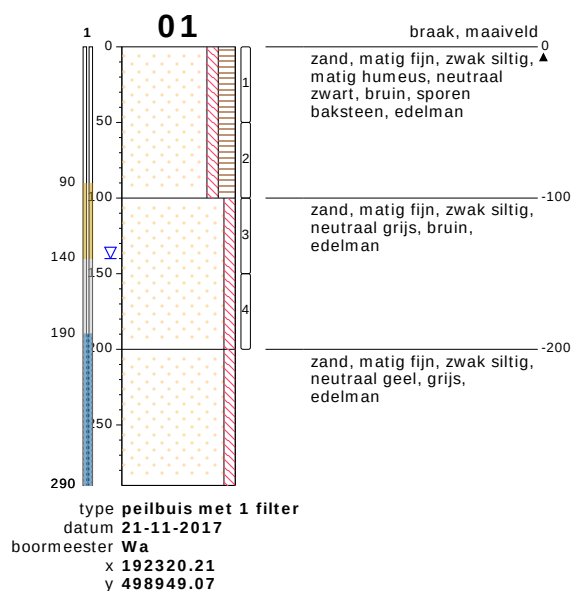
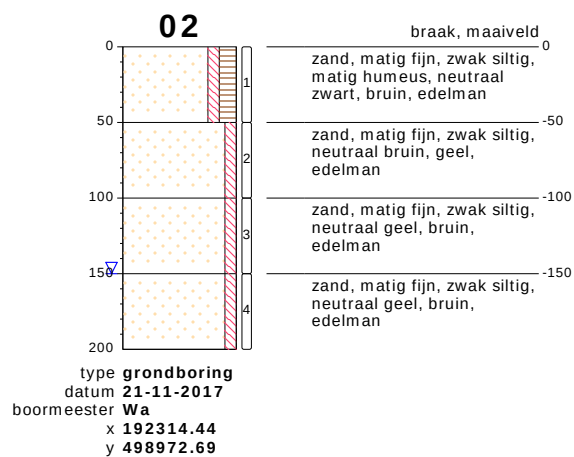
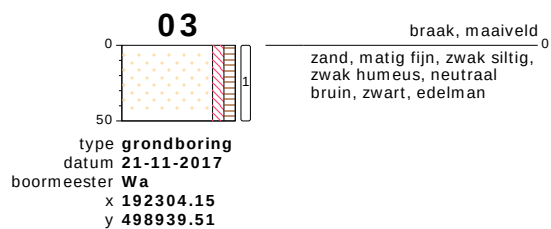
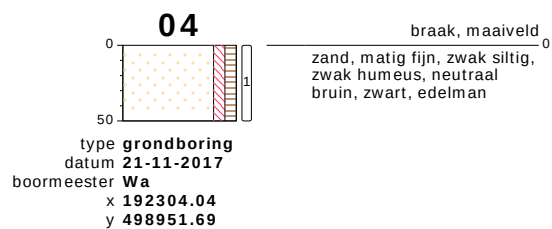
## bodemprofielen schaal 1:50

| Diepte (m-mv) | | Omschrijving |
|---|---|---|
| 0,0 | - 1,0 | Matig fijn zand, matig humeus |
| 1,0 | - 2,9 | Matig fijn zand |

| Meetpunt | Diepte (m-mv) | Einddiepte boring (m-mv) | Zintuiglijke waarneming |
|---|---|---|---|
| 1 | 0,0-1,0 | 2,9 | Sporen baksteen |
