# Verkennend bodemonderzoek

## Noordwendigedijk 6a te Kamperveen

**Projectnummer**  
180019

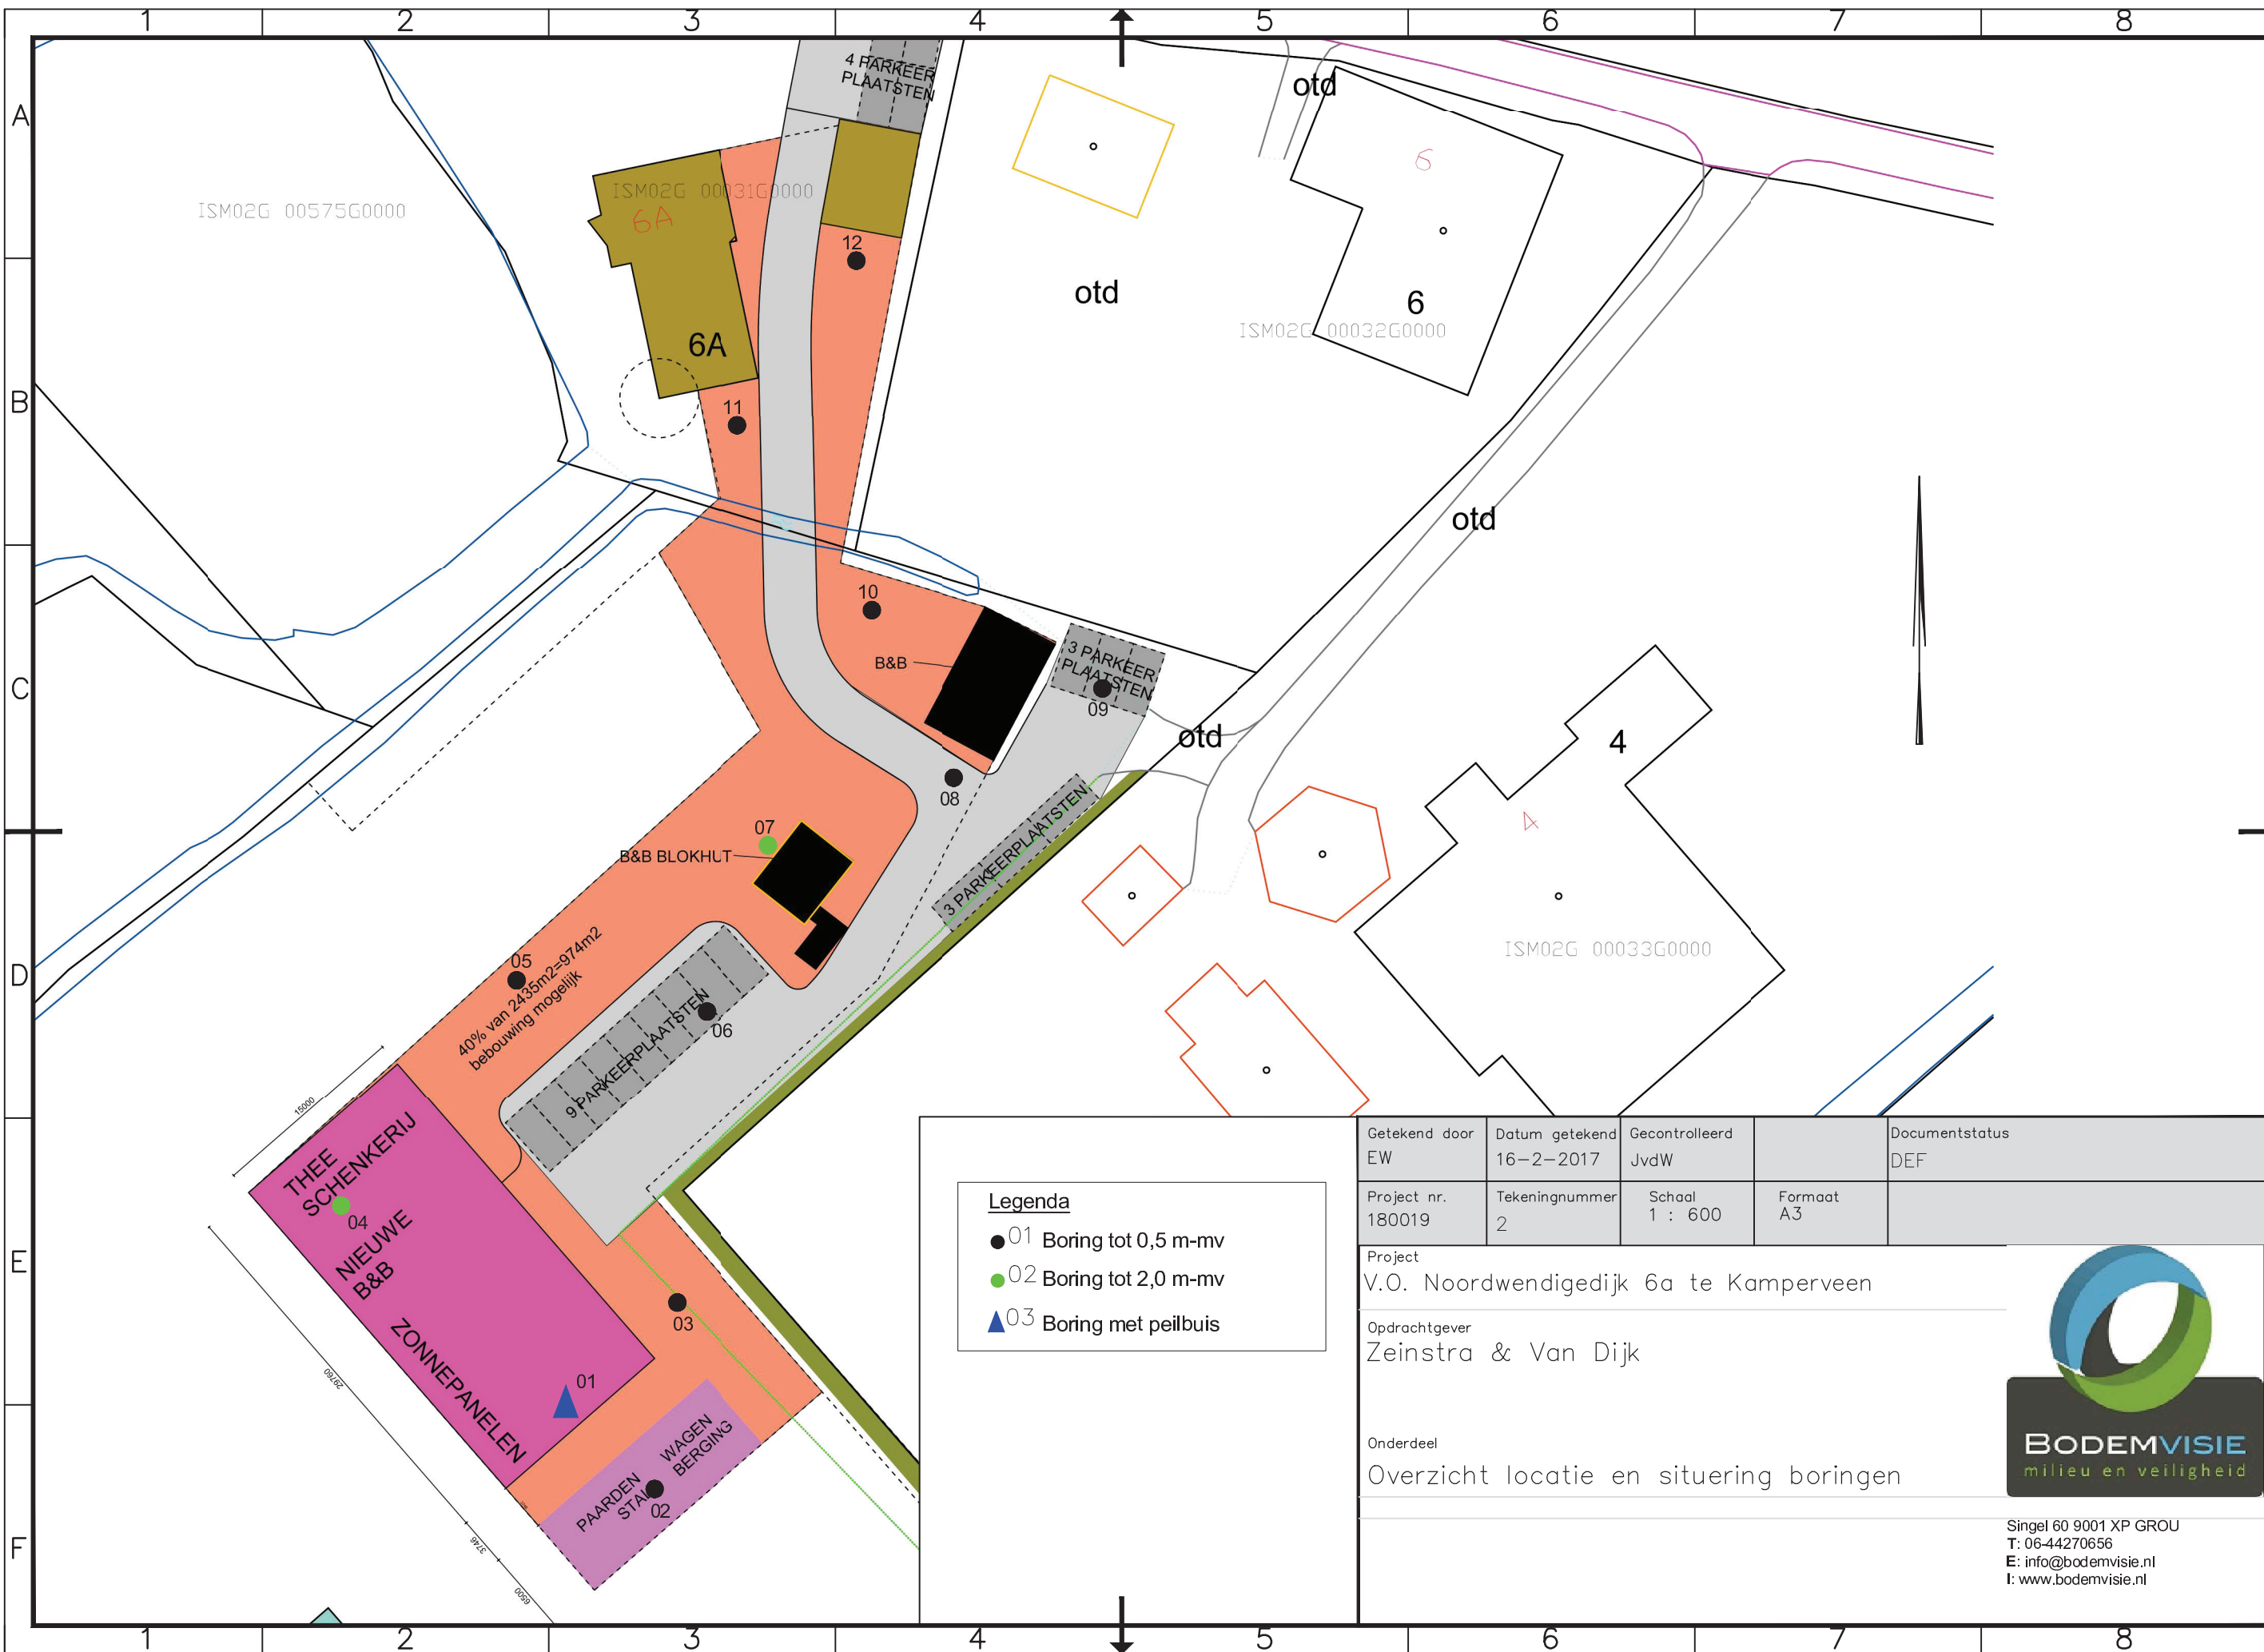
### **OVERZICHT LOCATIE EN SITUERING MONSTERNAMEPUNTEN**

Het veldwerk is uitgevoerd op 17 januari 2018 (plaatsen boringen en peilbuis) door dhr. J. van de Weide en 26 januari 2018 (bemonstering grondwater) door dhr. T. van der Meulen. De locaties van de boringen en de peilbuis staan weergegeven op de situatietekening (bijlage 2).

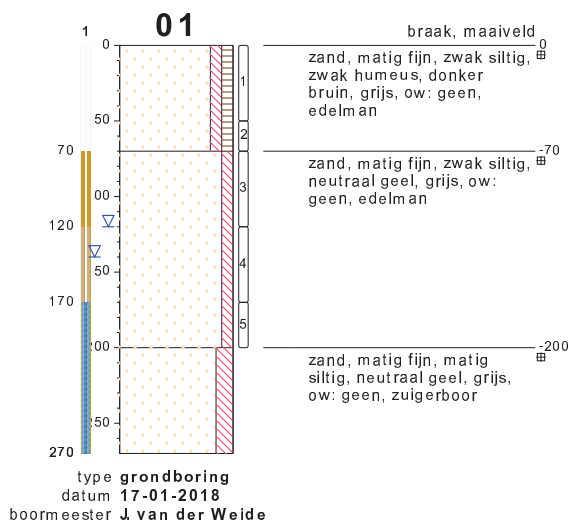
## bodemprofielen schaal 1:50

In het veld zijn de fysische bodemeigenschappen per te onderscheiden bodemlaag omschreven. In tabel 4.1 is de globale bodemopbouw weergegeven zoals deze tijdens de veldwerkzaamheden is aangetroffen. In tabel 4.2 zijn de resultaten van metingen tijdens de bemonstering van het grondwater weergegeven.

Diepte (m-mv.)	Samenstelling
0,0-0,5	Zand, matig fijn, zwak siltig
0,5-2,7*	Zand, matig humeus, zwak tot matig siltig

Tijdens de veldwerkzaamheden zijn op zintuiglijke wijze geen afwijkingen waargenomen, die op de mogelijke aanwezigheid van verontreinigingen zouden kunnen duiden. Eveneens is op het maaiveld in de opgeboorde grond geen asbestverdacht materiaal waargenomen.
