Verkennend bodemonderzoek  
ter plaatse van:

**Pijperstaart 2  
te Kampen**

**181618**

| Rapport | |
|---|---|
| Type onderzoek | Verkennend bodemonderzoek |

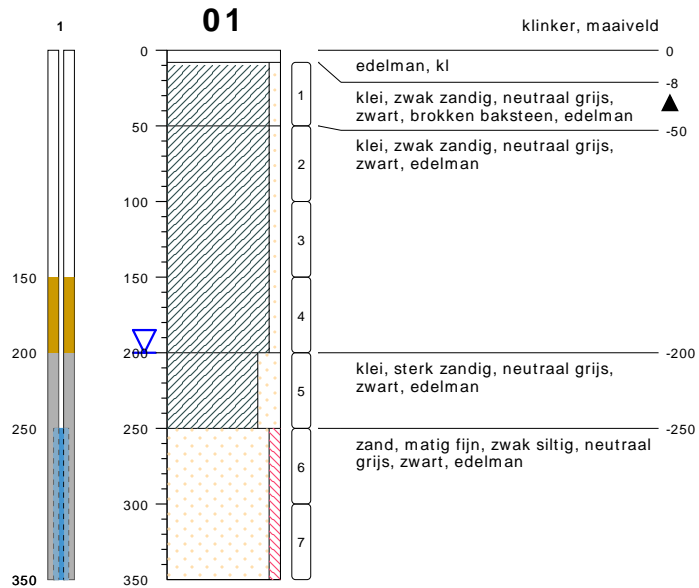
Boring 1 is vervolgens doorgezet tot 3,5 m-mv en afgewerkt met een peilbuis ten behoeve van het grondwateronderzoek (filterstelling 2,5-3,5 m-mv, grondwaterstand 2,0 m-mv).

type **peilbuis met 1 filter**  
 datum **06-08-2018**  
 boormeester **Wa**  
 x **190389.31**  
 y **509270.30**
