Verkennend bodemonderzoek NEN 5740

Broeksteeg 1A te Zalk

MATEBOER
Milieutechniek B.V.

| Projectnummer: 184477/AM | Datum: 10 juli 2018 | Status: Definitief | |

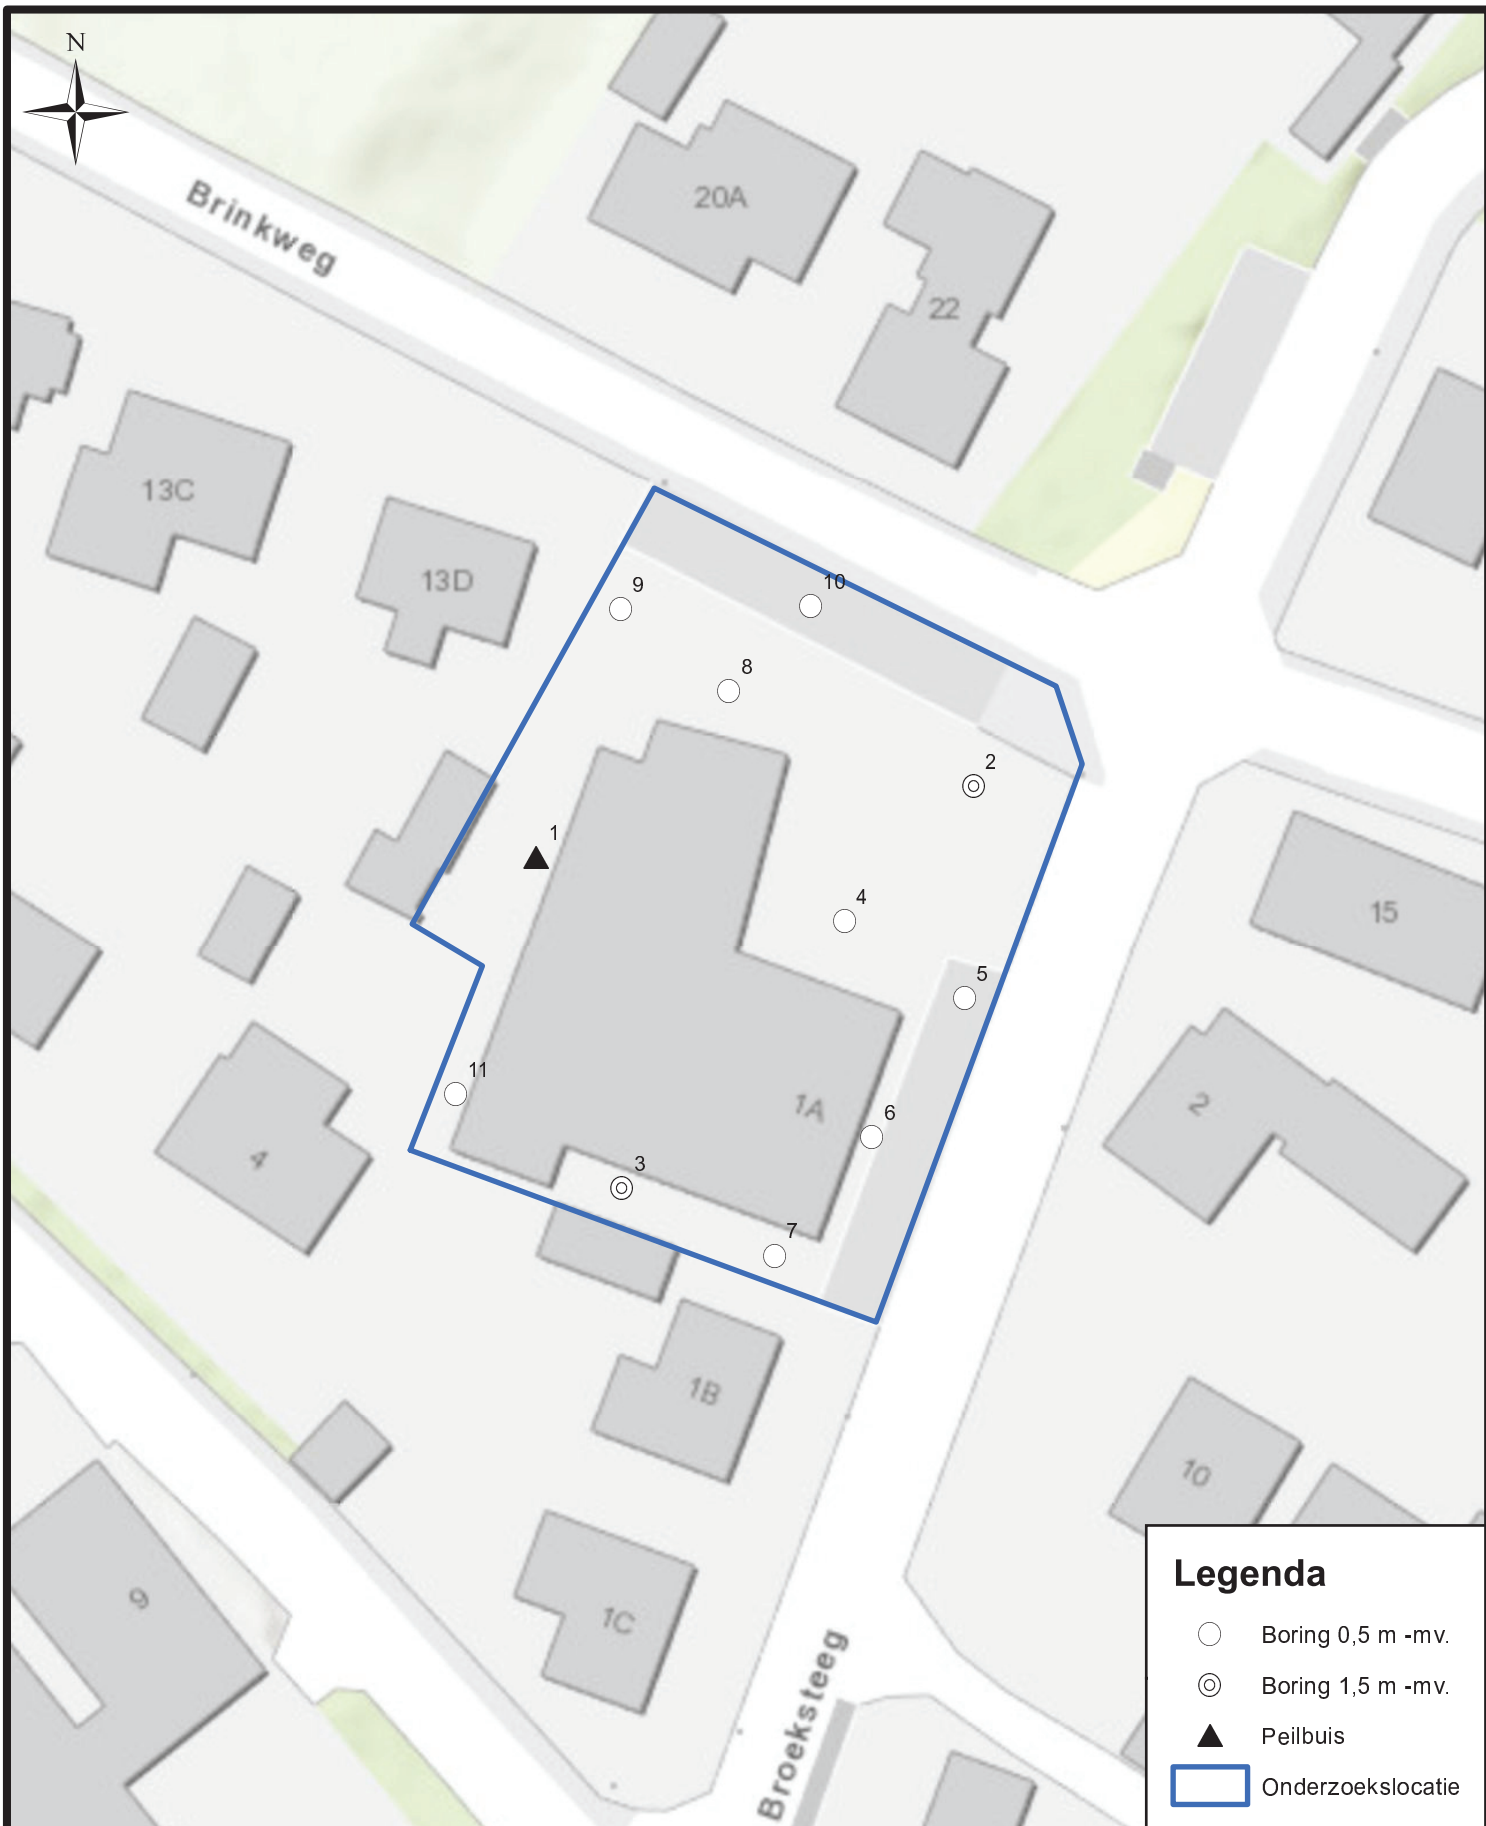
Bijlage 2: Overzichtstekening met boringen en peilbuizen

De bodemopbouw op de onderzoekslocatie is weergegeven in paragraaf 4.1. In bijlage 2 zijn de ligging van de boringen en peilbuizen weergegeven. In bijlage 3 zijn de boorprofielen van de afzonderlijke boringen opgenomen.

De liggingen van de boorpunten en peilbuis zijn weergegeven op de tekening in bijlage 2 (situatie met boringen en peilbuis). De laboratoriumanalyses zijn uitgevoerd door het RvA Testen erkende laboratorium van Analytico te Barneveld.
