**VERKENNEND BODEMONDERZOEK
ASBEST**

**aan de
Frieseweg 19 te IJsselmuiden**

Emmeloord, 11 juli 2019

Projectnummer : BO20190111

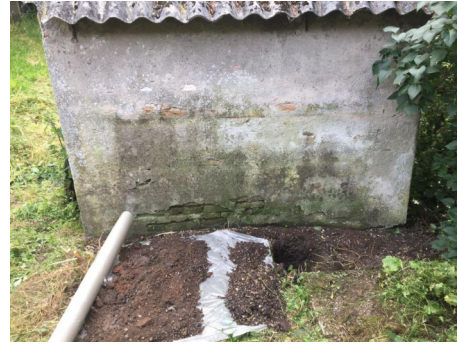
meetpunt G01
15560895

Tijdens de maaiveldinspectie zijn op het maaiveld ter plaatse van het kookhuis en afdak geen asbestverdachte materialen waargenomen. In de graafgaten G01 en G02 is een zwakke bijmenging met bodemvreemd materiaal (puinresten, plastic) waargenomen.

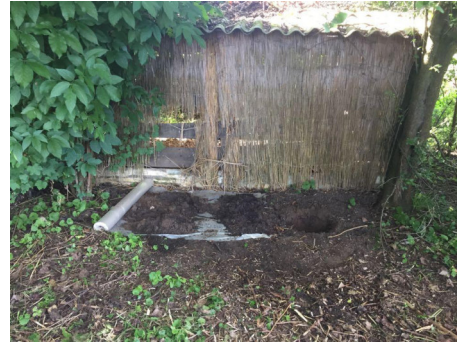
meetpunt G04
15560899

groenstrook, maaiveld

37x38cm, zand, matig fijn, sterk siltig, matig humeus, bv: 14.0%, donker bruin, ow: geen, matig wortels, schep, bodemvocht 14% na besproeiing
