Nader onderzoek kerkuil
ter plaatse van:

**Frieseweg 19
Ijsselmuiden**

190855

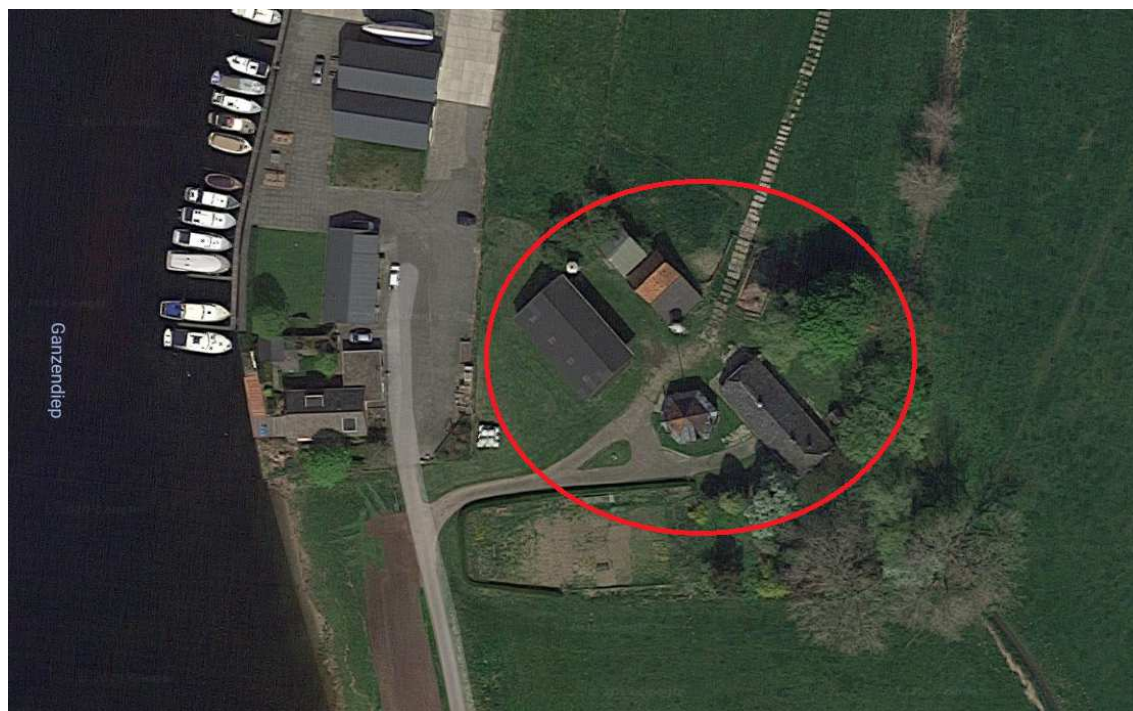
Figuur 2.1. Luchtfoto bestaande situatie.

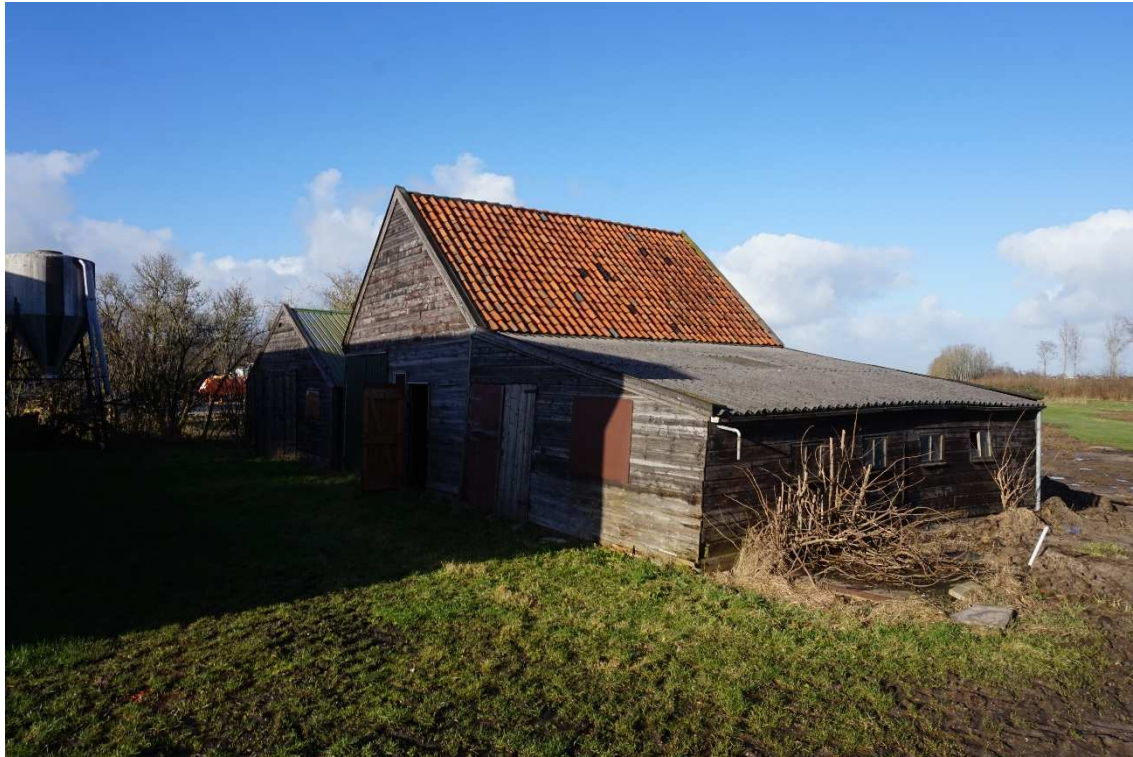
De schuurtjes en wagenloods zijn in potentie geschikt als nest- of verblijfplaats voor kerkuilen. In de boerderij op het erf zijn geen geschikte invliegopeningen voor kerkuilen aanwezig. De boerderij is dan ook niet geschikt als potentiële nest- of verblijfplaats. Figuur 2-2 tot en met 2-6 geven de huidige situatie weer.

Figuur 2.2. Schuurtjes op onderzoeksterrein.

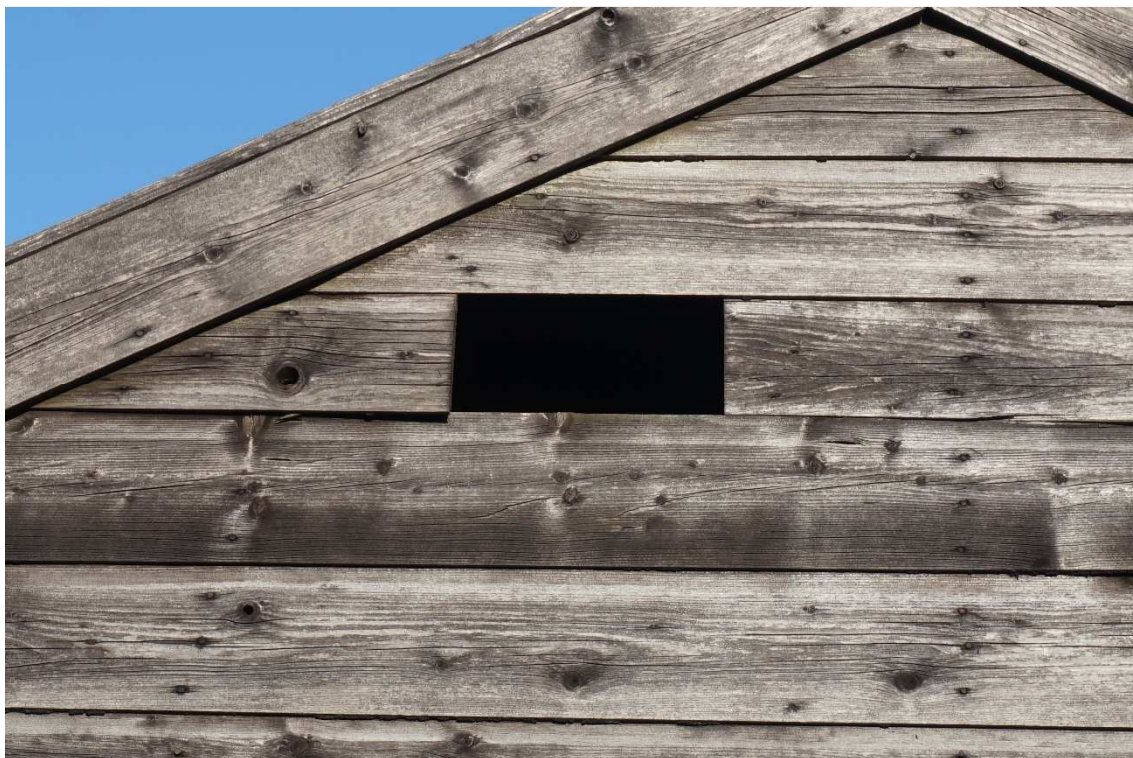
Ter plaatse van de schuurtjes en de wagenloods zijn meerdere sporen waargenomen die duiden op een mogelijke verblijfplaats van een kerkuil. In de schuurtjes zijn krijtsporen en enkele uilenballen aangetroffen. Daarnaast lijkt er in een van de schuurtjes bewust een invliegopening voor de kerkuil gerealiseerd te zijn. Een verblijfplaats of voormalige verblijfplaats van de kerkuil ter plaatse wordt dan ook waarschijnlijk geacht. Nader onderzoek zal, in het kader van de voorgenomen ontwikkeling, moeten uitwijzen of de locatie nog als zodanig in gebruik is.

Figuur 2.3. Potentiële invliegopening voorzijde schuurtje.

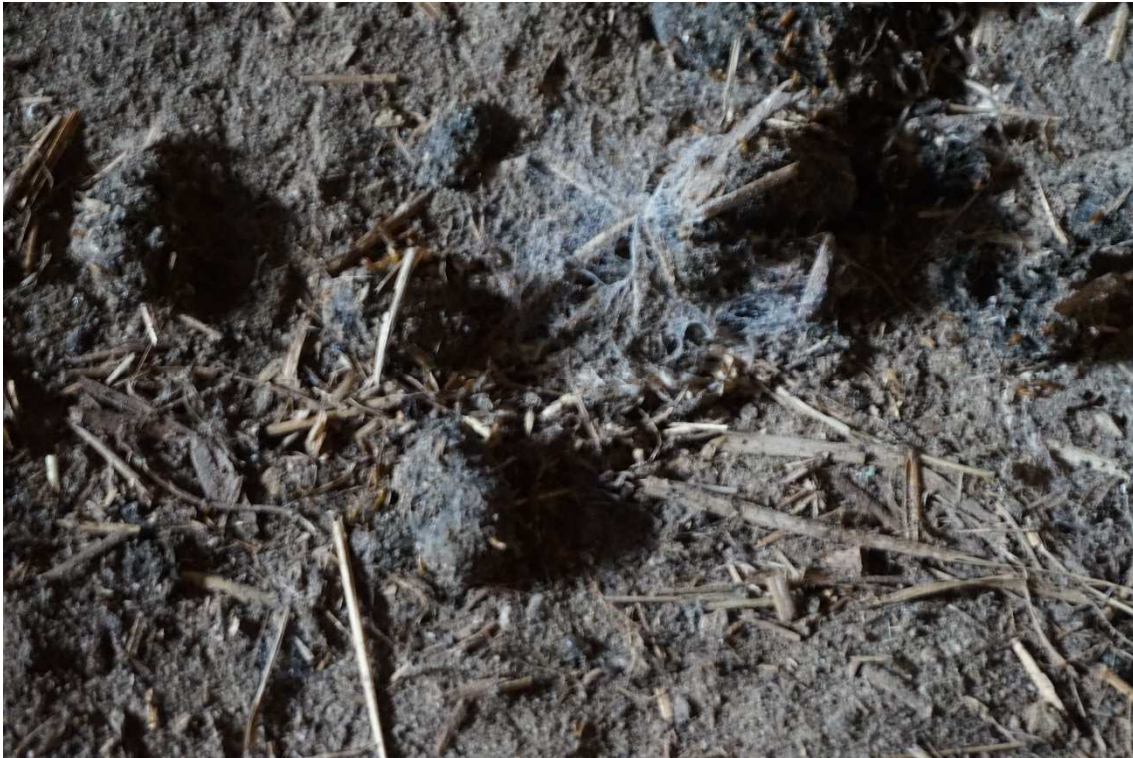
Figuur 2.4. Oude braakballen op vloer schuurtje.

Tijdens het eerste bezoek op 23 mei 2019 zijn de sporen zoals aangetroffen tijdens het veldbezoek van de quickscan Wet natuurbescherming verwijderd. In vergelijking met de waarnemingen tijdens de quickscan waren geen nieuwe sporen zichtbaar. Het verwijderen van de sporen dient om nog beter onderscheid te maken tussen nieuwe en bestaande sporen. Tijdens de twee laatste bezoeken zijn eveneens geen nieuwe sporen van kerkuilen waargenomen.

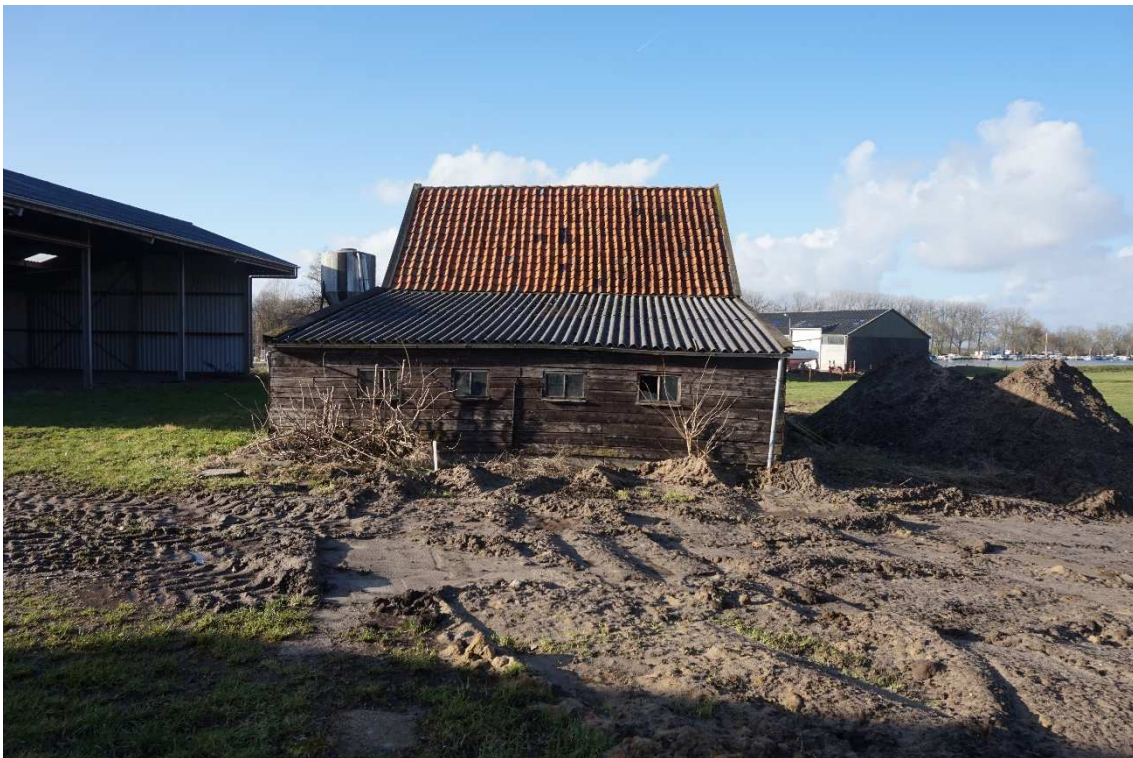
Figuur 2.5. Zijaanzicht schuurtjes, met links wagenberging.
