Onderwerp: **verkennend milieukundig bodemonderzoek volgens NEN 5740+A1 Middenweg 2 te IJsselmuiden**

Projectnummer: **19-M8898**

Opdrachtgever: **Bouwbedrijf Postma**

Datum: **11 juni 2019**

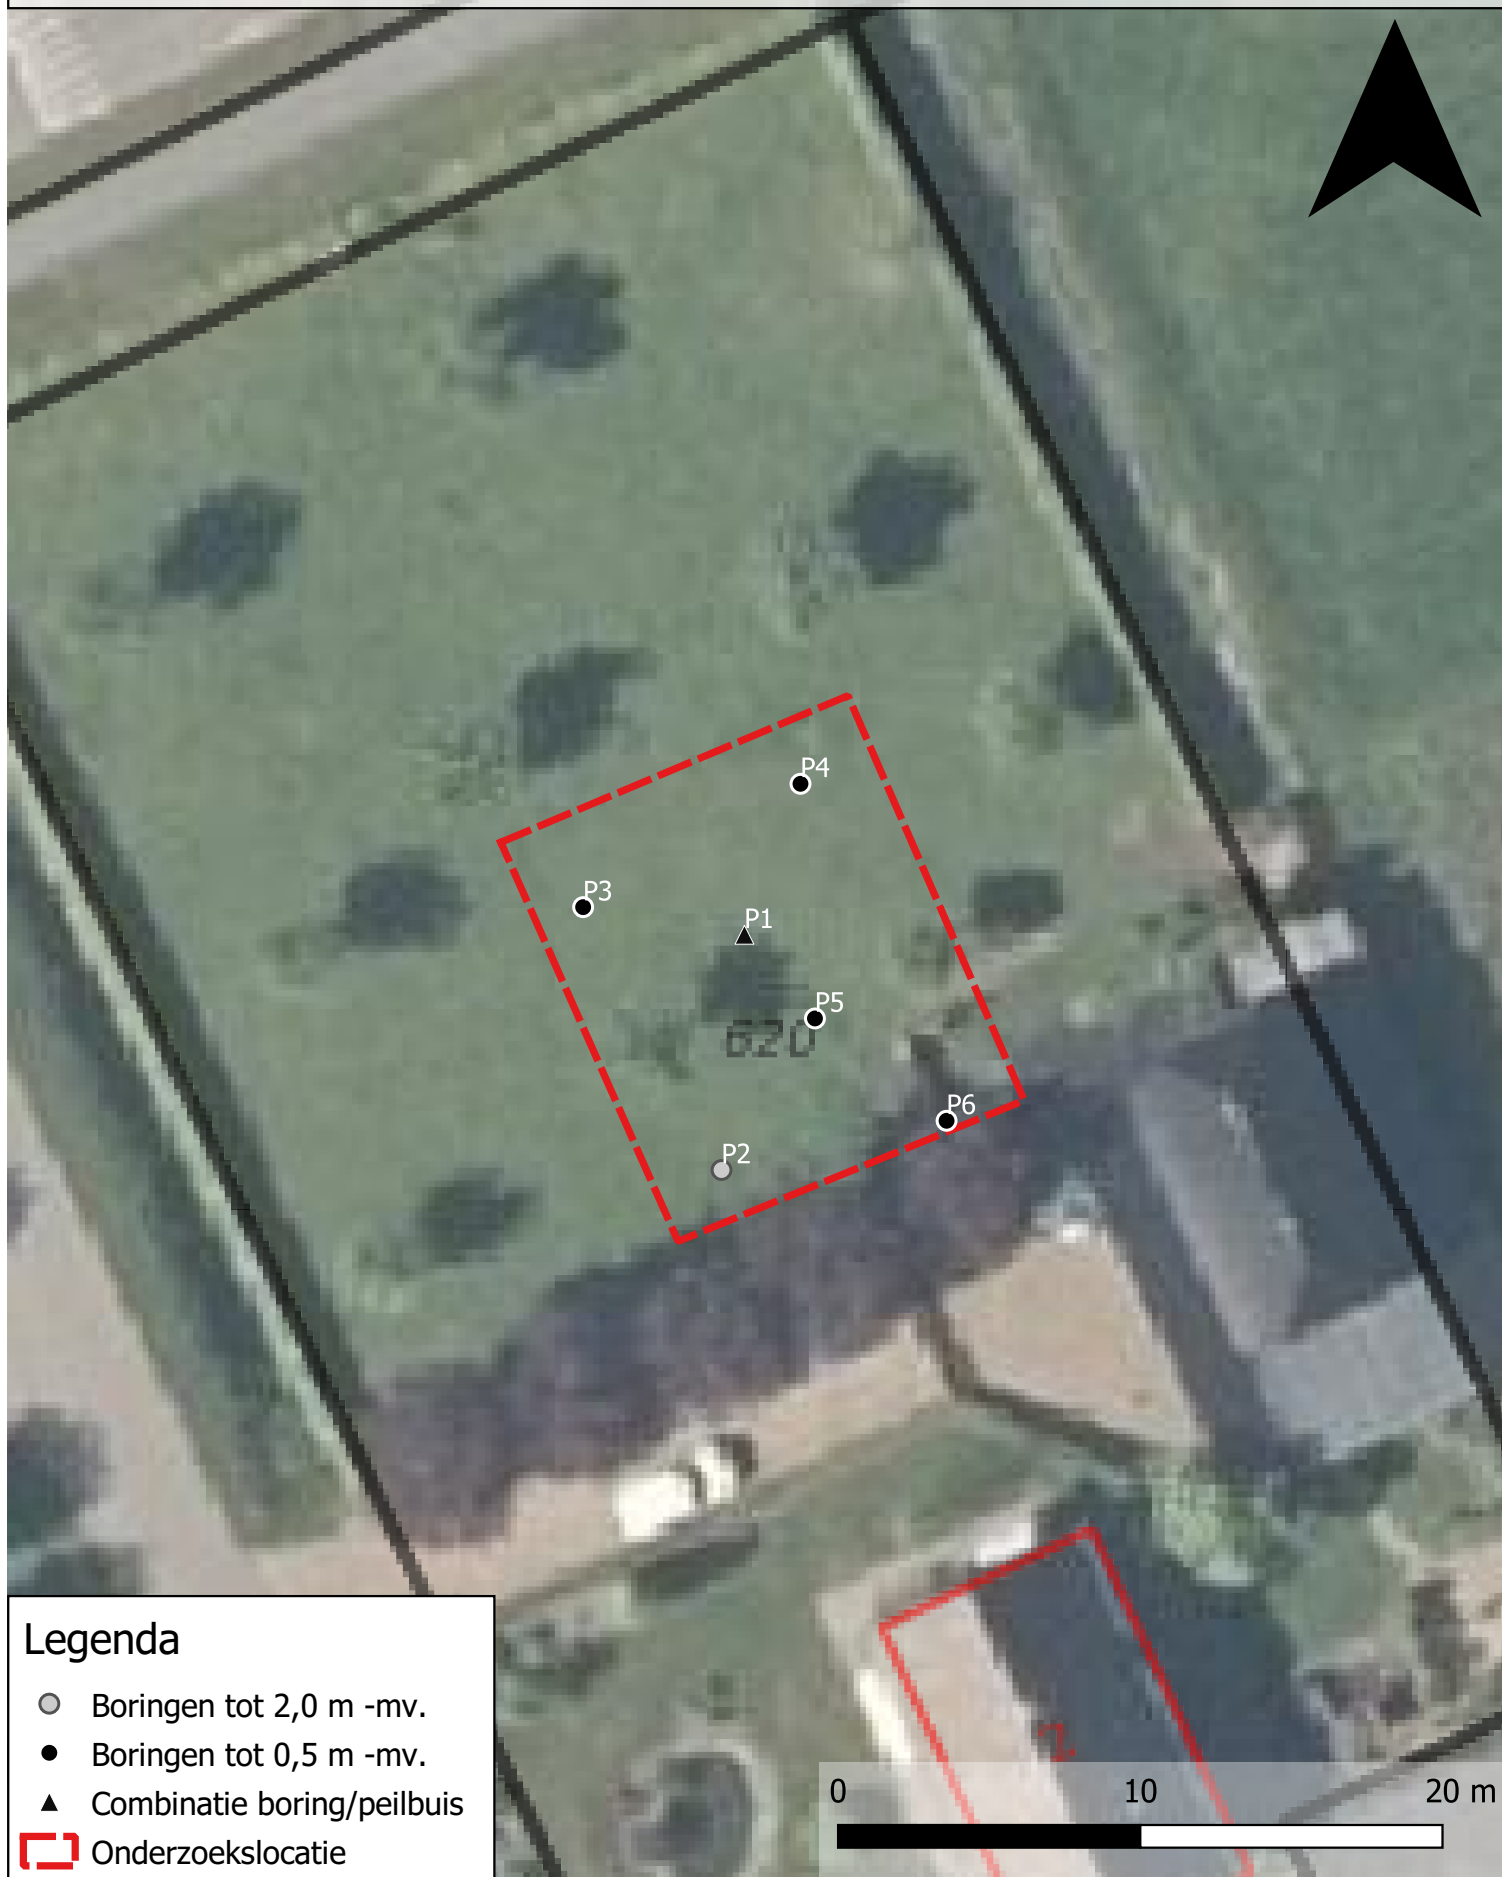
# Bijlage 2 Onderzoekslocatie

Het onderzoeksprogramma is ruimtelijk weergegeven in bijlage 2. In deze bijlage zijn alle geplaatste boringen geprojecteerd.

Alle geplaatste boringen zijn zodanig ruimtelijk verspreid over de onderzoekslocatie dat een zo representatief mogelijke indruk van de onderzoekslocatie wordt verkregen. De positionering van alle boringen is weergegeven in bijlage 2. Het veldwerkprogramma staat weergegeven in Tabel 9.
