## **Verkenndend asbestonderzoek Zwartendijk 8 te Kampen**

**13 mei 2019**

| <b>Opdrachtgever</b> | Gemeente Kampen |

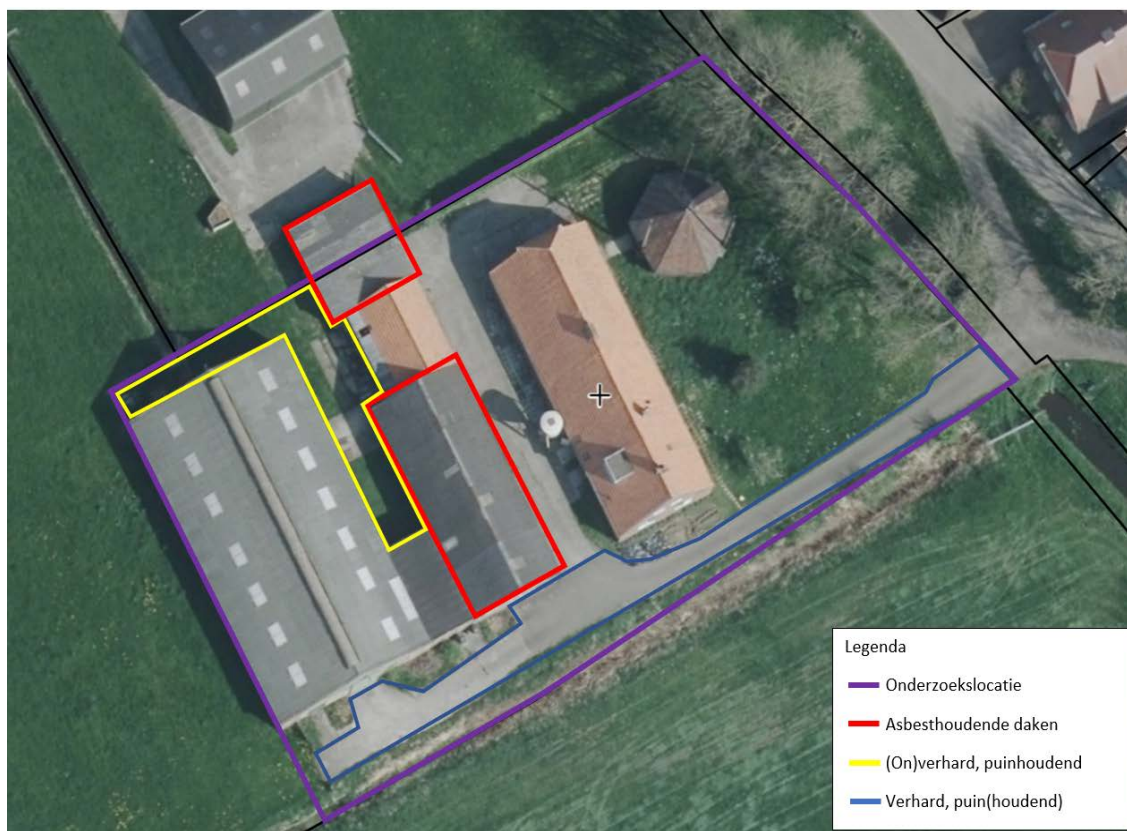
Figuur 2.1 Ligging verschillende deellocaties binnen de onderzoekslocatie

1. (On)verhard/ geen puinhoudende grond: dit is het gedeeltelijk verharde en gedeeltelijk onverharde deel van de onderzoekslocatie waar geen puin is waargenomen in de grond
2. Verhard/ puinhoudende grond: dit betreft het asfaltverharde toegangspad waaronder een fundatielaag bestaande uit puin en puinhoudende grond is waargenomen
3. (On)verhard/ puinhoudende grond: dit betreft het gedeelte tussen de schuren waar in de onverharde toplaag puinhoudende grond is aangetroffen
4. Lekzones asbestdaken: ten westen van de schuren met asbestdaken is het maaiveld onverhard, mogelijk vindt hier afwatering van de asbestdaken plaats

1. (On)verhard/ geen puinhoudende grond: de bodem is onverdacht ten aanzien van de aanwezigheid van asbest
2. Verhard/ puinhoudende grond: De grond/ puin onder de verharding is verdacht voor een diffuse bodemverontreiniging met asbest en is heterogeen verdeeld
3. (On)verhard/ puinhoudende grond: Het maaiveld/toplaag is verdacht voor een diffuse bodemverontreiniging met asbest en is heterogeen verdeeld
4. Afwateringszones asbestdaken: Het maaiveld/toplaag is verdacht voor een diffuse bodemverontreiniging met asbest en is heterogeen verdeeld

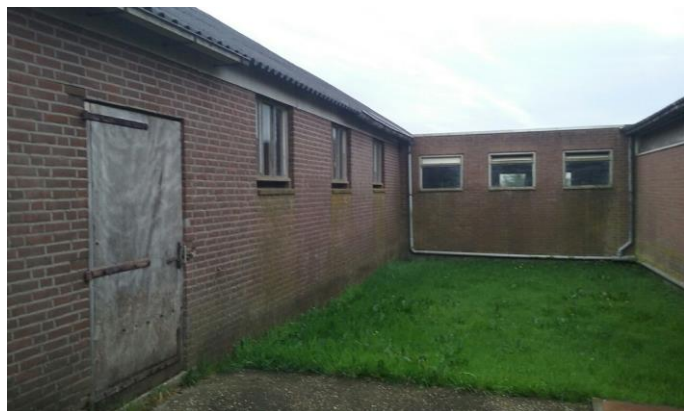
Tijdens de terreininspectie bleek dat aan de westzijde van de schuren op sommige plekken geen dakgoot aanwezig was en dat op sommige plekken de dakgoot beschadigd was. Hierdoor vindt afwatering van het asbestdak op het onverharde maaiveld plaats. Daarom is aan de westzijde van de schuren op de verdachte plekken een grondmonster genomen van de toplaag.

Foto 1 Afwatering asbestdaken

Tijdens de terreininspectie bleken de asbestdaken op sommige plekken geen dakgoot te hebben of was de dakgoot zwaar beschadigd. Naar aanleiding hiervan is op de verdachte plekken een monster genomen van de toplaag. Zintuiglijk is in de toplaag een zeer lichte bijmenging met baksteen waargenomen. Analytisch is in de toplaag geen asbest gemeten, ook zijn in het monster geen asbestvezels (fractie < 0,5 mm) aangetroffen.

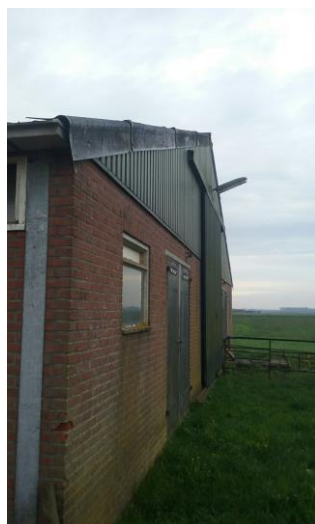
Foto 4 Afwatering asbestdak

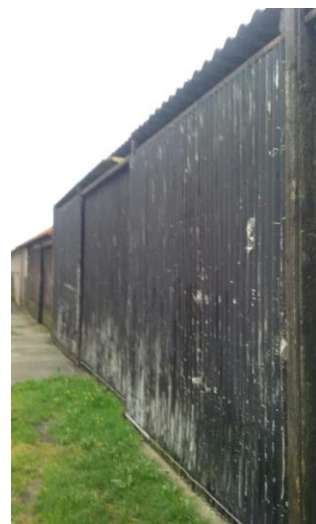
Foto 5 Afwatering asbestdak buiten onderzoekslocatie
