## **Nader asbestonderzoek Zwartendijk 8 te Kampen**

**12 juli 2019**

| <b>Opdrachtgever</b> | Gemeente Kampen |
| <b>Projectnummer</b> | 1269930 |

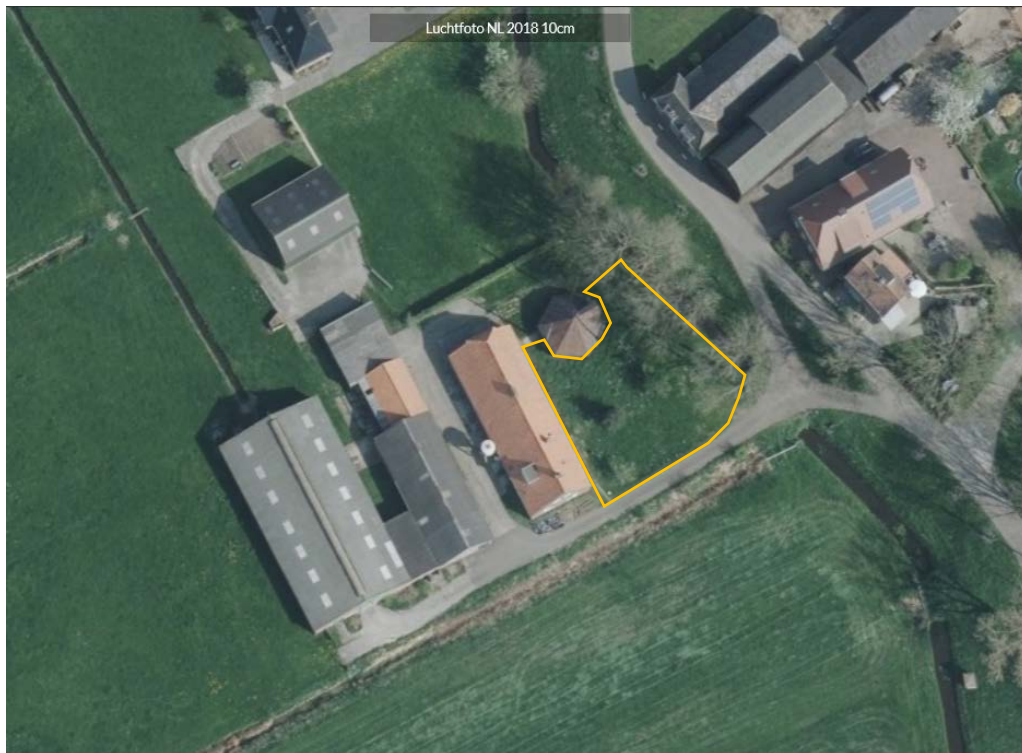
Figuur 2.1 Afbakening onderzoekslocatie (oranje), bron StreetSmart by Cyclomedia

De onderzoekslocatie voor het nader asbestonderzoek wordt aan de noord- en zuidzijde afgebakend door asbestgaten waarbij zowel visueel als analytisch is aangetoond dat deze geen asbest boven de norm voor nader onderzoek bevatten. Aan de westzijde wordt de locatie afgeperkt door de aanwezige bebouwing en oostzijde door de Zwartendijk. In figuur 1 is de onderzoekslocatie visueel weergegeven.

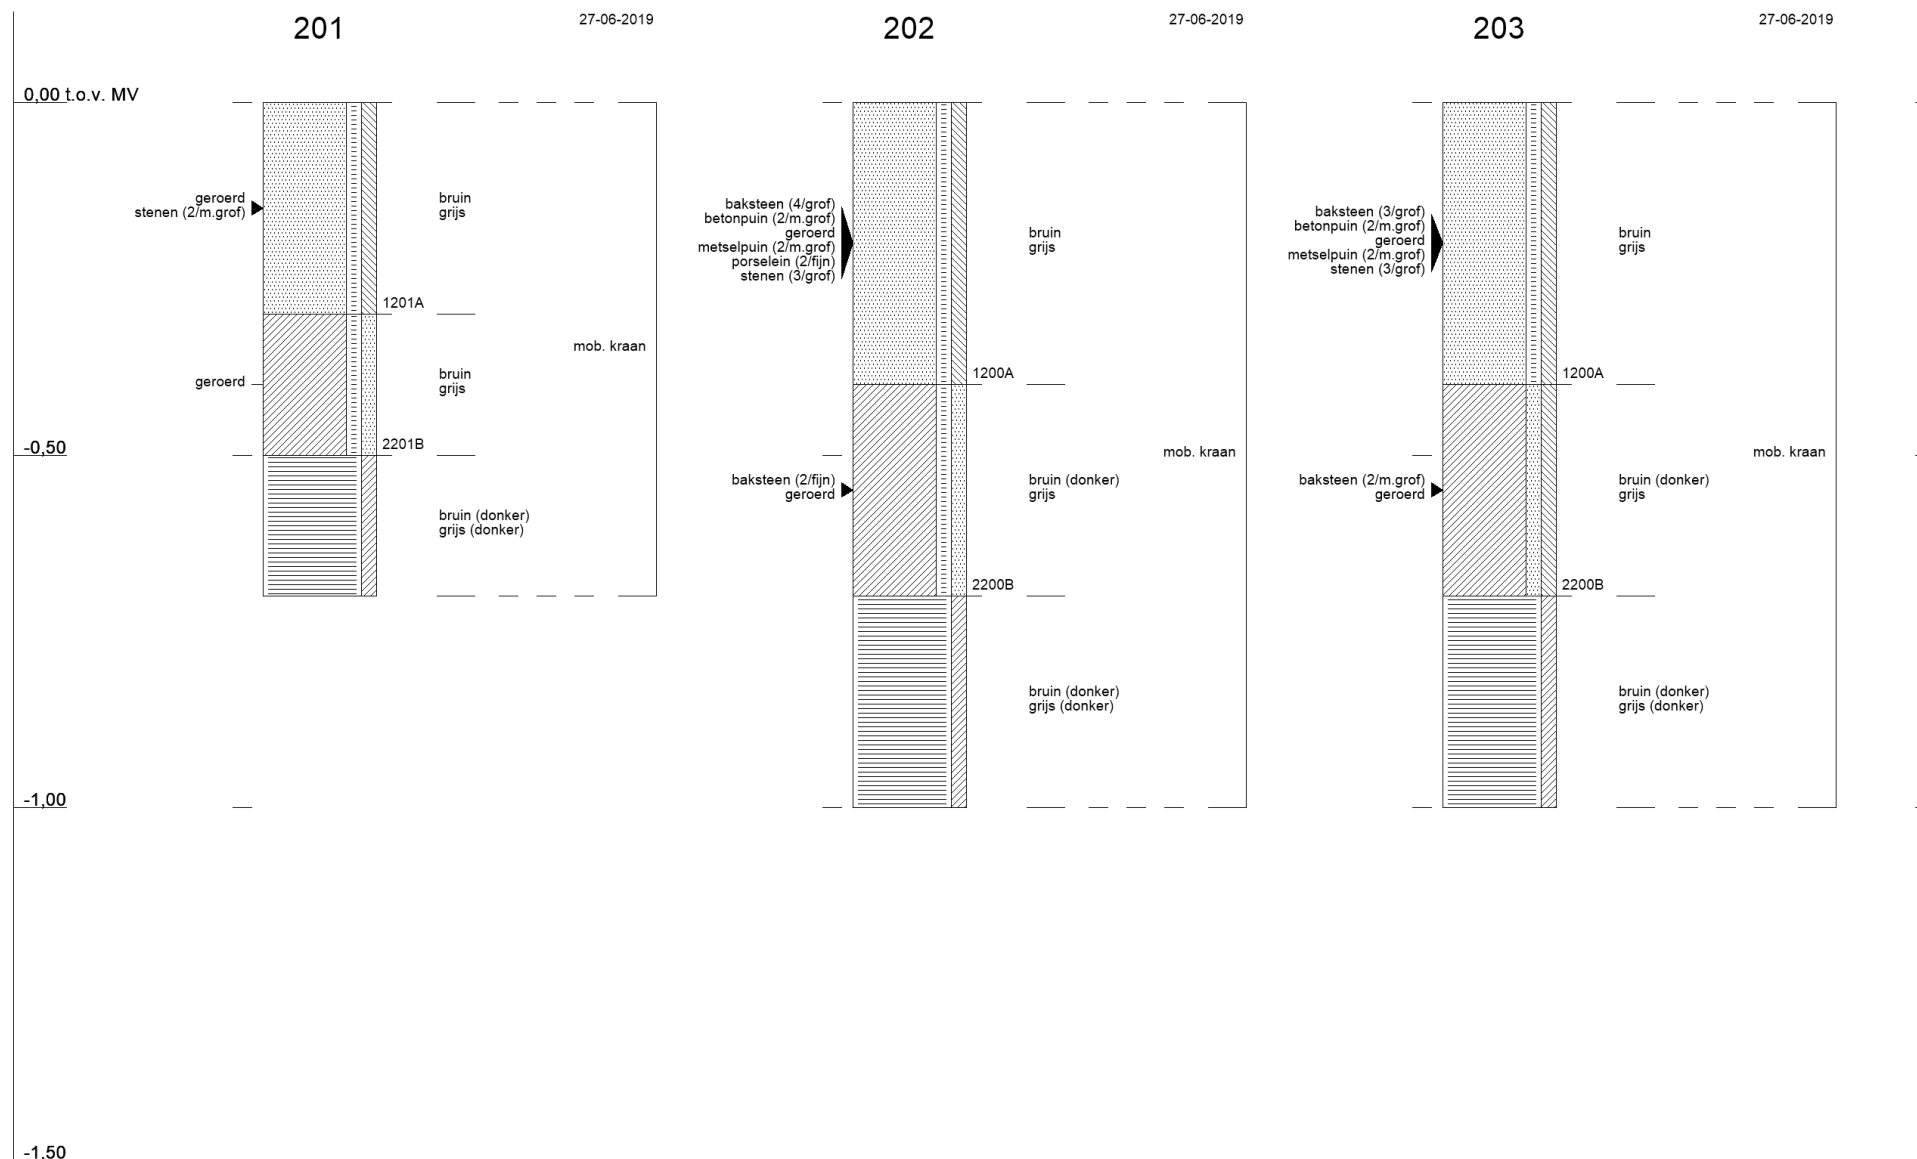
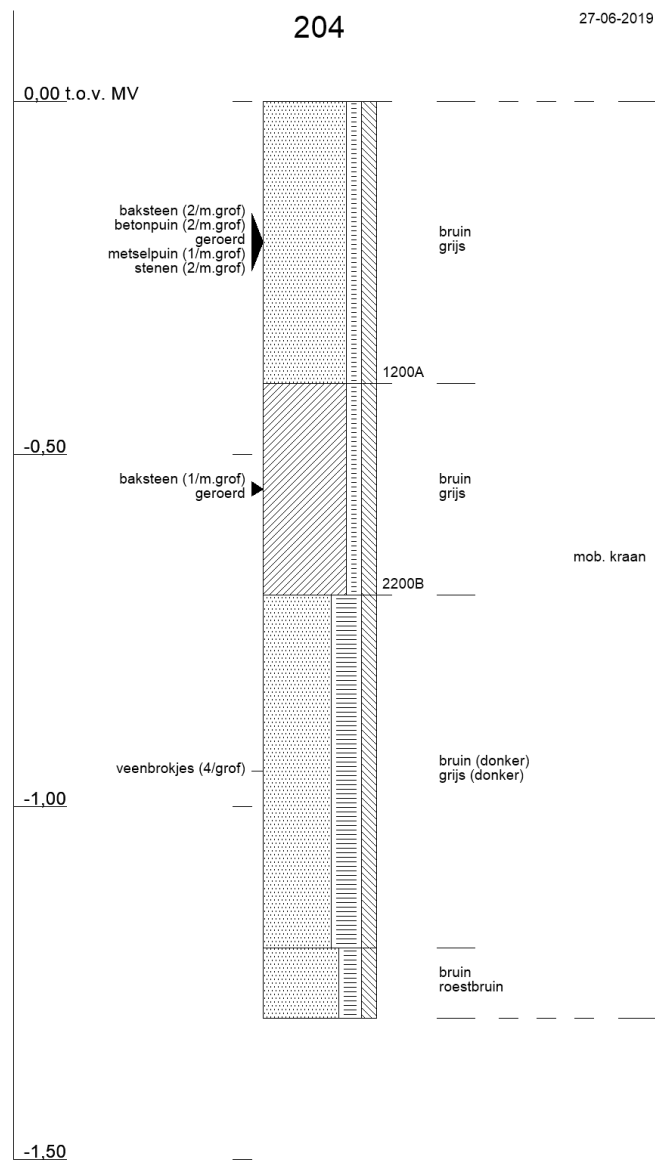
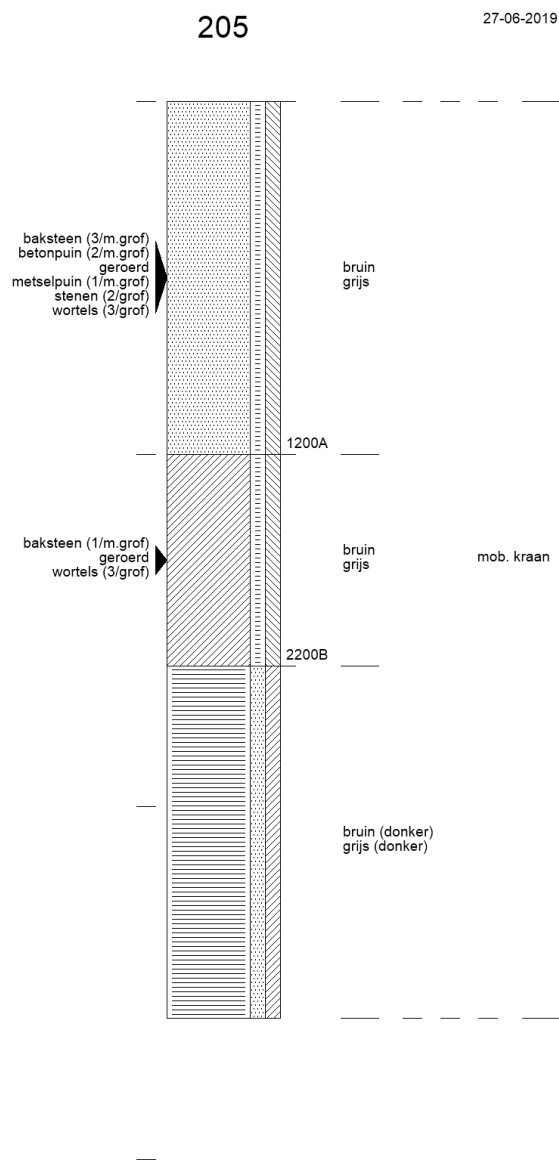
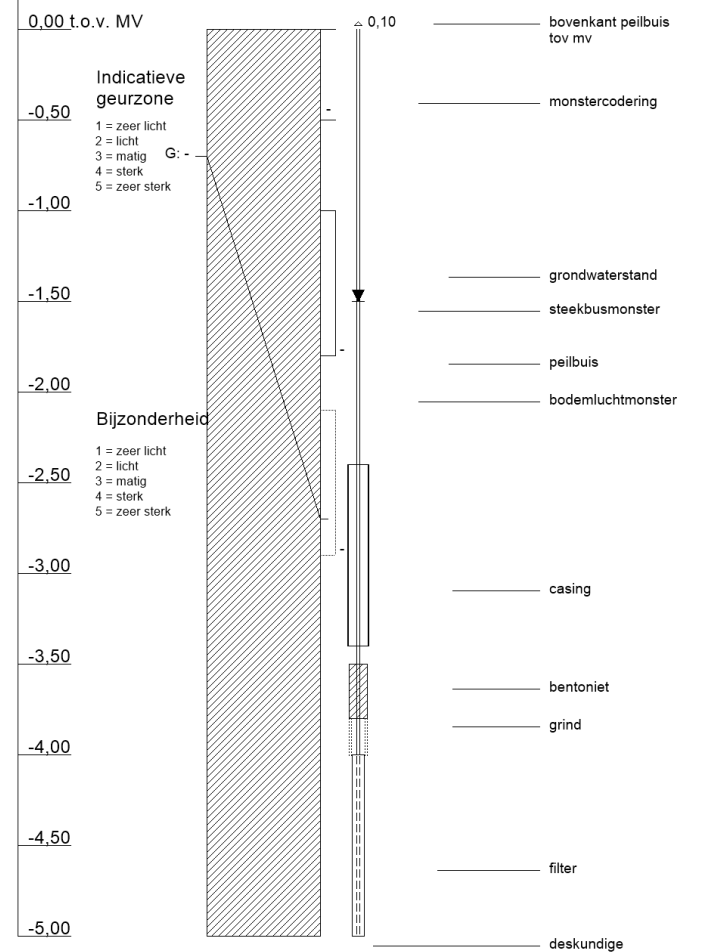
## Sleufprofielen

Tijdens de visuele inspectie van de opgegraven grond is in de sleuven 202 tot en met 205, die in het pad zijn geplaatst, in de laag van 0 tot 0,5 m -mv een lichte tot sterke bijmenging met baksteen, betonpuin en metselpuin waargenomen. In de laag van 0,4 – 0,8 m -mv is een zeer lichte tot lichte bijmenging met baksteen waargenomen. Vanaf 0,8 m -mv is de oorspronkelijke bodem aangetroffen.

In sleuf 201, die nabij het asbestgat is geplaatst waarin in de laag van 30 tot 50 cm -mv een bijmenging met betonpuin, metselpuin en baksteen aanwezig is, zijn geen bijmengingen met bodemvreemd materiaal waargenomen. Door de aanwezigheid van kabels en leiding was het niet mogelijk om sleuf 201 naast asbestgat 13 te plaatsen.

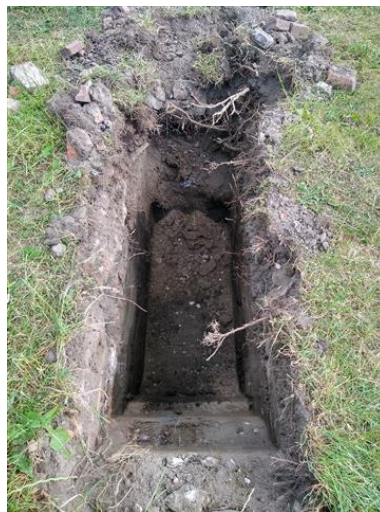
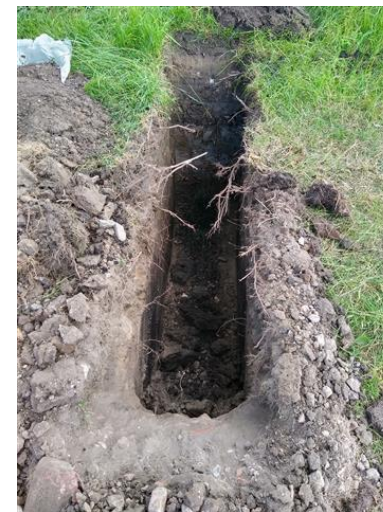
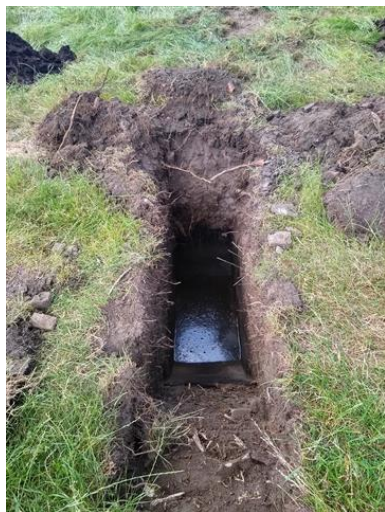
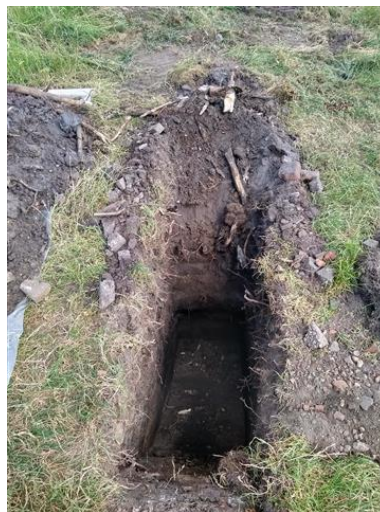
Het pad aan de voorzijde van het huis is zintuiglijk verontreinigd met baksteen, betonpuin en metselpuin. Plaatselijk is een bijmenging met asbesthoudend materiaal aangetroffen. Op de plaats waar asbesthoudend materiaal aanwezig is, is asbest sterk verhoogd gemeten. In de rest van het pad is geen asbest aangetoond. Op basis van deze resultaten wordt geconcludeerd dat in het pad geen sprake is van een geval van ernstige bodemverontreiniging met asbest, maar dat plaatselijk een nest asbesthoudend materiaal aanwezig kan zijn.

Foto 2 Asbestsleuf 202

Foto 3 Asbestsleuf 203

Foto 4 Asbestsleuf 204

Foto 5 Asbestsleuf 205

Indien op de locatie graafwerkzaamheden plaatsvinden in het pad aan de voorzijde van het huis dient men er rekening mee te houden dat plaatselijk nesten met asbesthoudend materiaal aanwezig kunnen zijn.
