VERKENNEND ONDERZOEK ASBEST IN  
BODEM

PLASWEG 7-9

TE IJSSELMUIDEN

| <b>Rapportnummer</b> | 13012.012 |

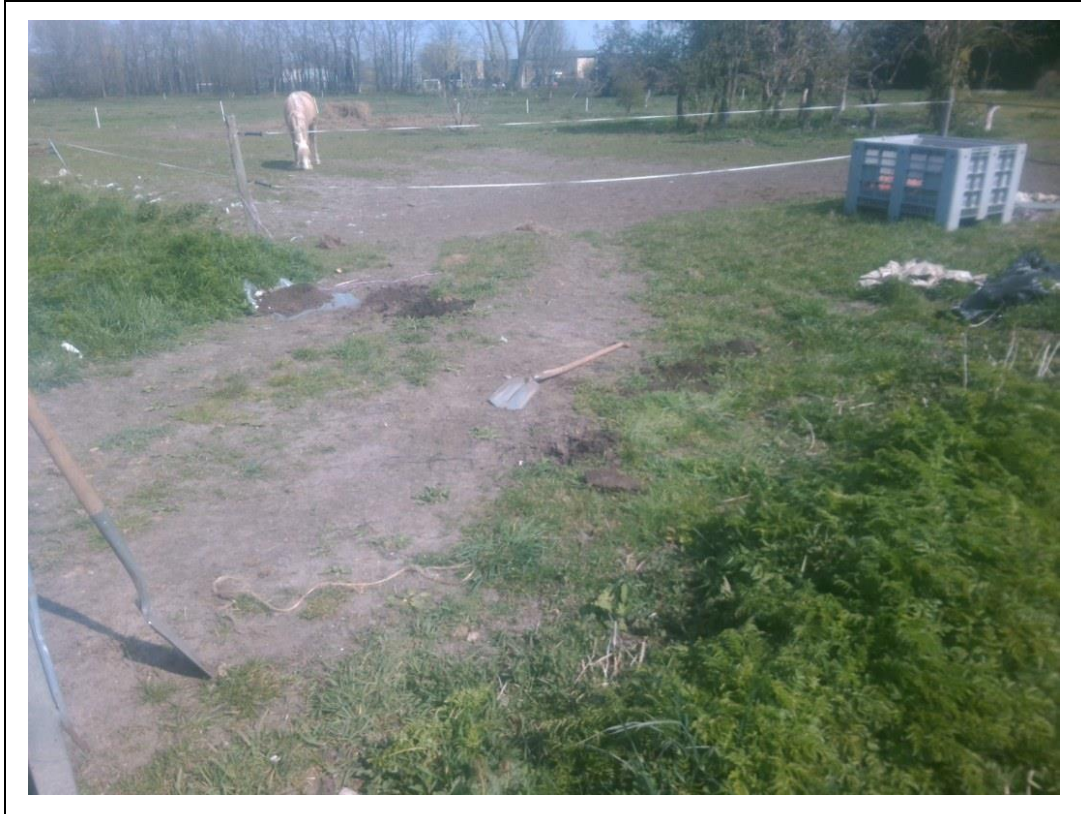
Foto F3.

| Gat/boring | Einddiepte boring (m -mv) | Traject (m -mv) | Waargenomen verontreinigingen |
|---|---|---|---|
| F3-03 / F3-04 | 2,0 | 0,0-0,5 | matig puinhoudend |

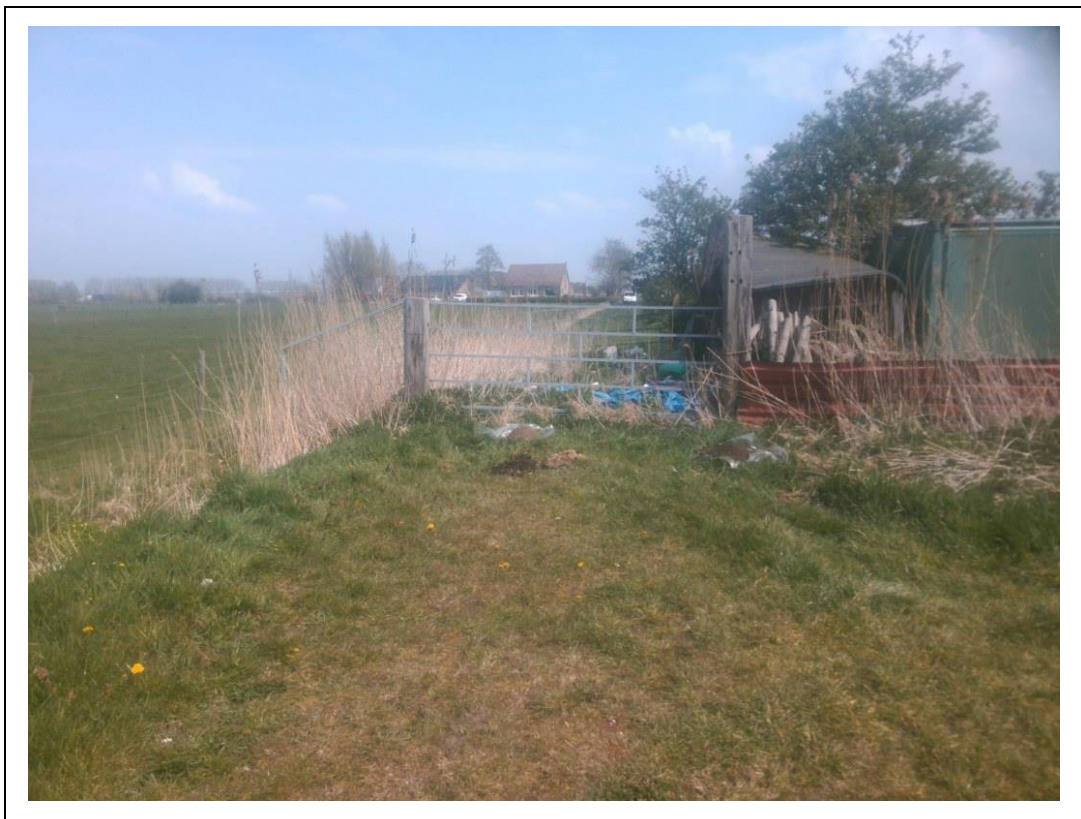
Foto F4.

| Gat/boring | Einddiepte boring (m -mv) | Traject (m -mv) | Waargenomen verontreinigingen |
|---|---|---|---|
| F4-03 / F4-04 | 2,0 | 0,0-0,5 | zwak puinhoudend |

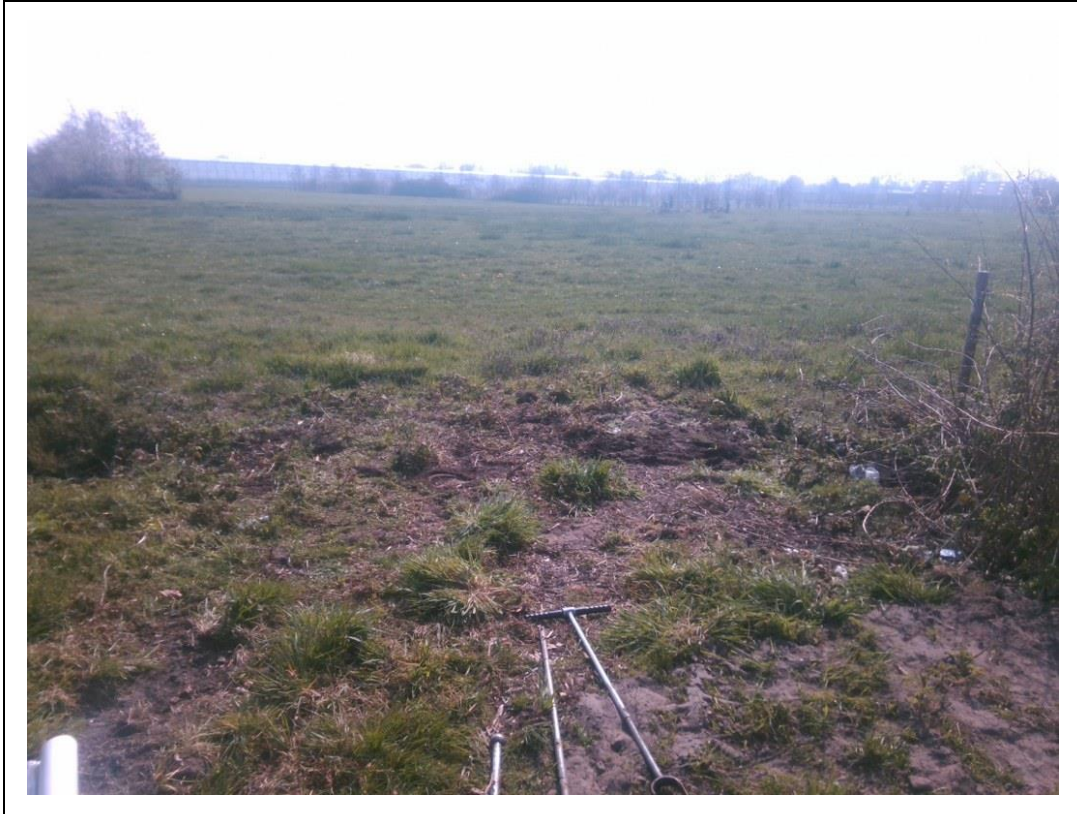
Foto F7.

| Gat/boring | Einddiepte boring (m -mv) | Traject (m -mv) | Waargenomen verontreinigingen |
|---|---|---|---|
| F7-03 / F7-04 | 2,0 | 0,0-0,5 | zwak baksteenhoudend |

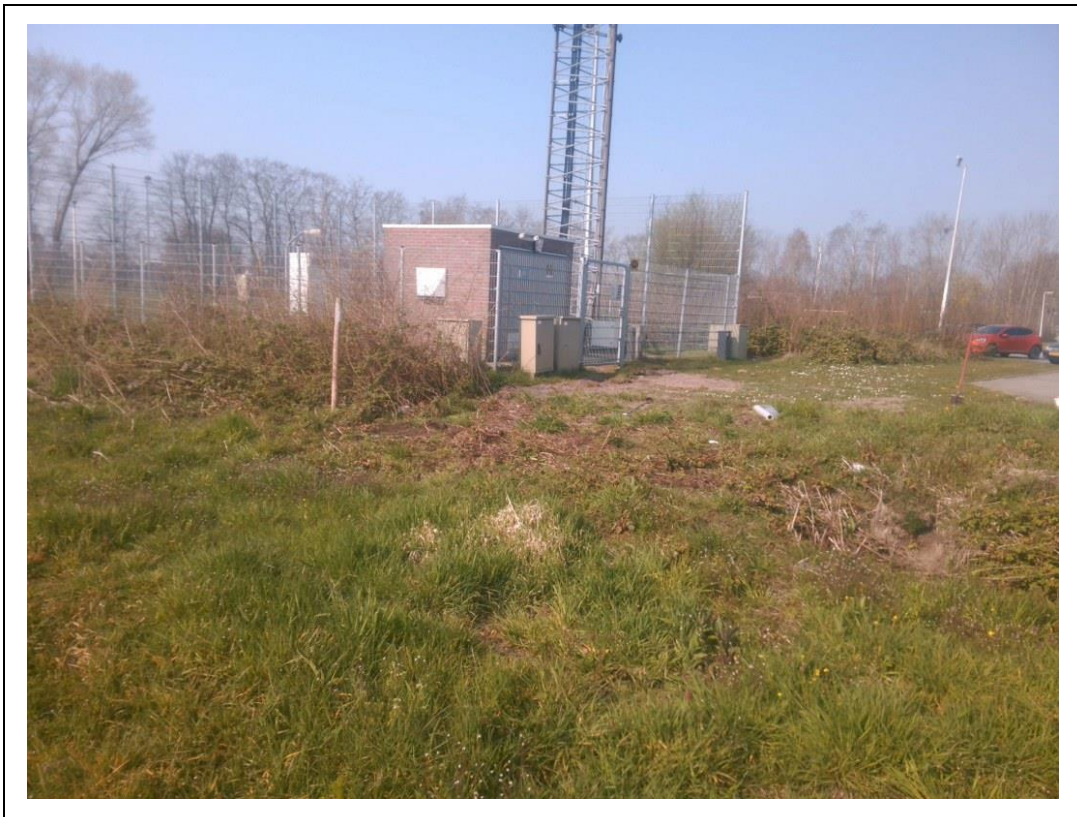
Foto F2.

| Gat/boring | Einddiepte boring (m -mv) | Traject (m -mv) | Waargenomen verontreinigingen |
|---|---|---|---|
| F2-01 | 2,0 | 0,0-0,8 | zwak beton- en metaalhoudend, matig baksteenhoudend |
| F2-02 | 2,0 | 0,0-0,5 | sterk baksteenhoudend |

| Meng-monster | Traject (m -mv) | Asbestgehalte (< 20 mm) |
|---|---|---|
| ASB-mmF2 | F2-01 (0,00-0,50) + F2-02 (0,00-0,50) | 49 mg/kg d.s. (het gehalte is veroorzaakt door 1 enkel stukje asbestcement 8-20 mm) |

In de gezeefde grond ter plaatse van dam F2 is een verhoogd gehalte asbest gemeten, dat ter indicatie net voldoet aan de norm. Echter het verhoogde gehalte asbest is het gevolg van 1 enkel stukje asbesthoudend materiaal in de fractie 8-20 mm. In de opgegraven grond ter plaatse van de overige dammen en het verdachte terreindeel van deellocatie E zijn geen verhoogde gehalten asbest aangetroffen.

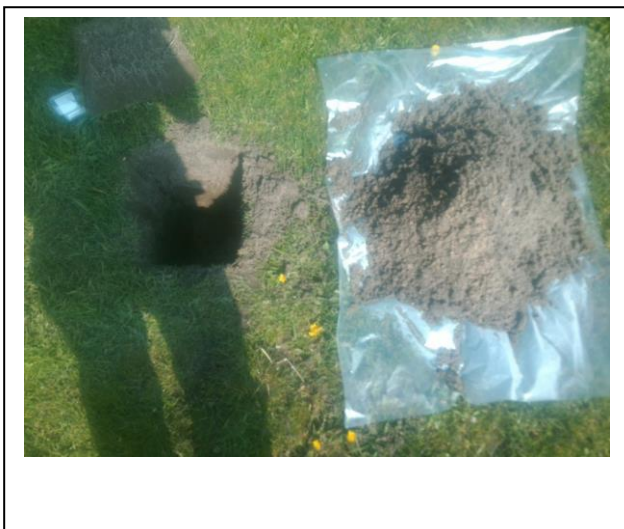
Foto: Inspectiegat E101

| Gat/boring | Einddiepte boring (m -mv) | Traject (m -mv) | Waargenomen verontreinigingen |
|---|---|---|---|
| E101 / E102 / E104 / E105 | 2,0 | 0,0-0,5 | zwak baksteenhoudend |

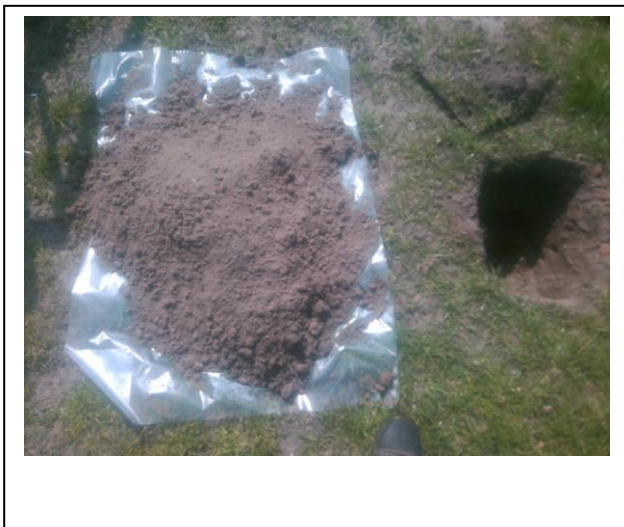
Foto: Inspectiegat E103

| Gat/boring | Einddiepte boring (m -mv) | Traject (m -mv) | Waargenomen verontreinigingen |
|---|---|---|---|
| E103 | 2,0 | 0,0-0,5 | zwak baksteenhoudend, zwak glashoudend |

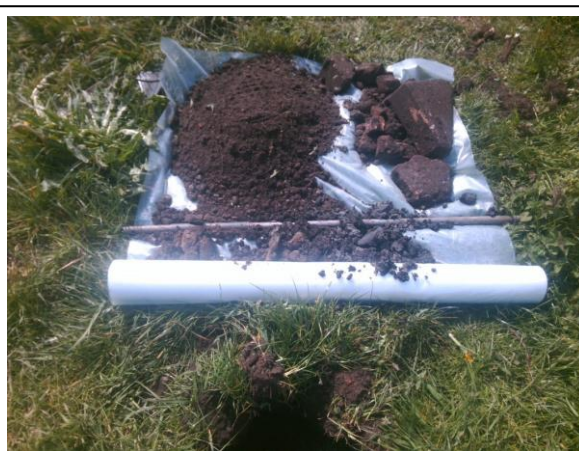
Foto: Inspectiegat F5-03

| Gat/boring | Einddiepte boring (m -mv) | Traject (m -mv) | Waargenomen verontreinigingen |
|---|---|---|---|
| F5-03 | 0,9 | 0,0-0,5 | sterk baksteenhoudend, matig betonhoudend, zwak dakpanhoudend |

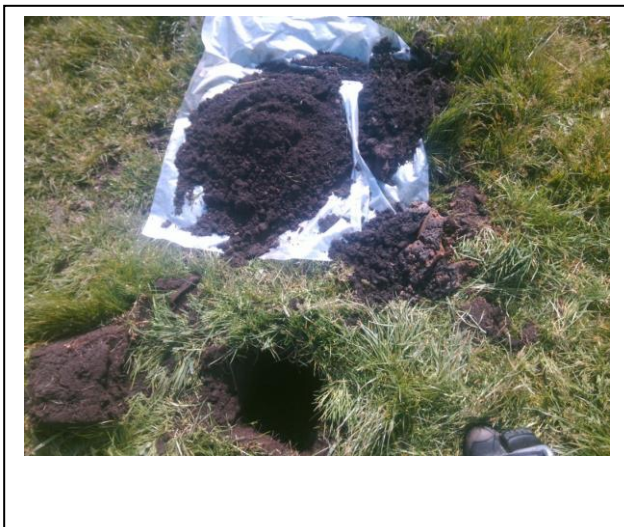
Foto: Inspectiegat F9-03

| (Meng)-monster | Monsters (in m -mv) | Bijzonderheden |
|---|---|---|
| ASB-mmF9 | F9-03 (0,00-0,50) + F9-04 (0,00-0,50) | verdachte bovengrond (zintuiglijk schoon) |
