MILIEUHYGIËNISCH VOORONDERZOEK

KOEKOEKSWEG-PLASWEG

TE IJSSELMUIDEN

# Rapportage milieuhygiënisch vooronderzoek

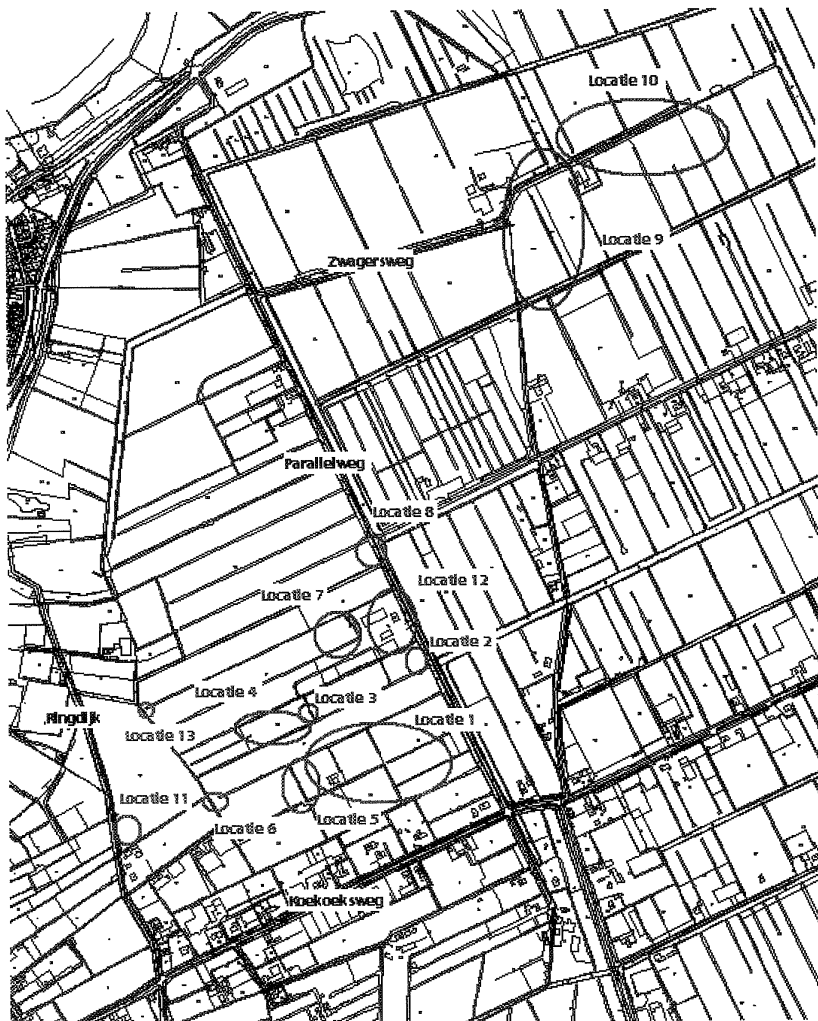
### Topografische ligging onderzoekslocaties

Project  
Aanvullend bodem- en asbestonderzoek Koekoekspolder  
Opdrachtegever  
Gemeente Kampen  
Onderdeel  
Topografische ligging deellocaties
