Verkennend bodemonderzoek

Zuideinde West te Kamperveen

Opdrachtgever : gemeente Kampen

Projectnummer: 122041/PK	Datum: 5 juni 2012	Status: Definitief	
Opgesteld door: Ing.	Paraaf:	Gecontroleerd door:	Paraaf: ✓

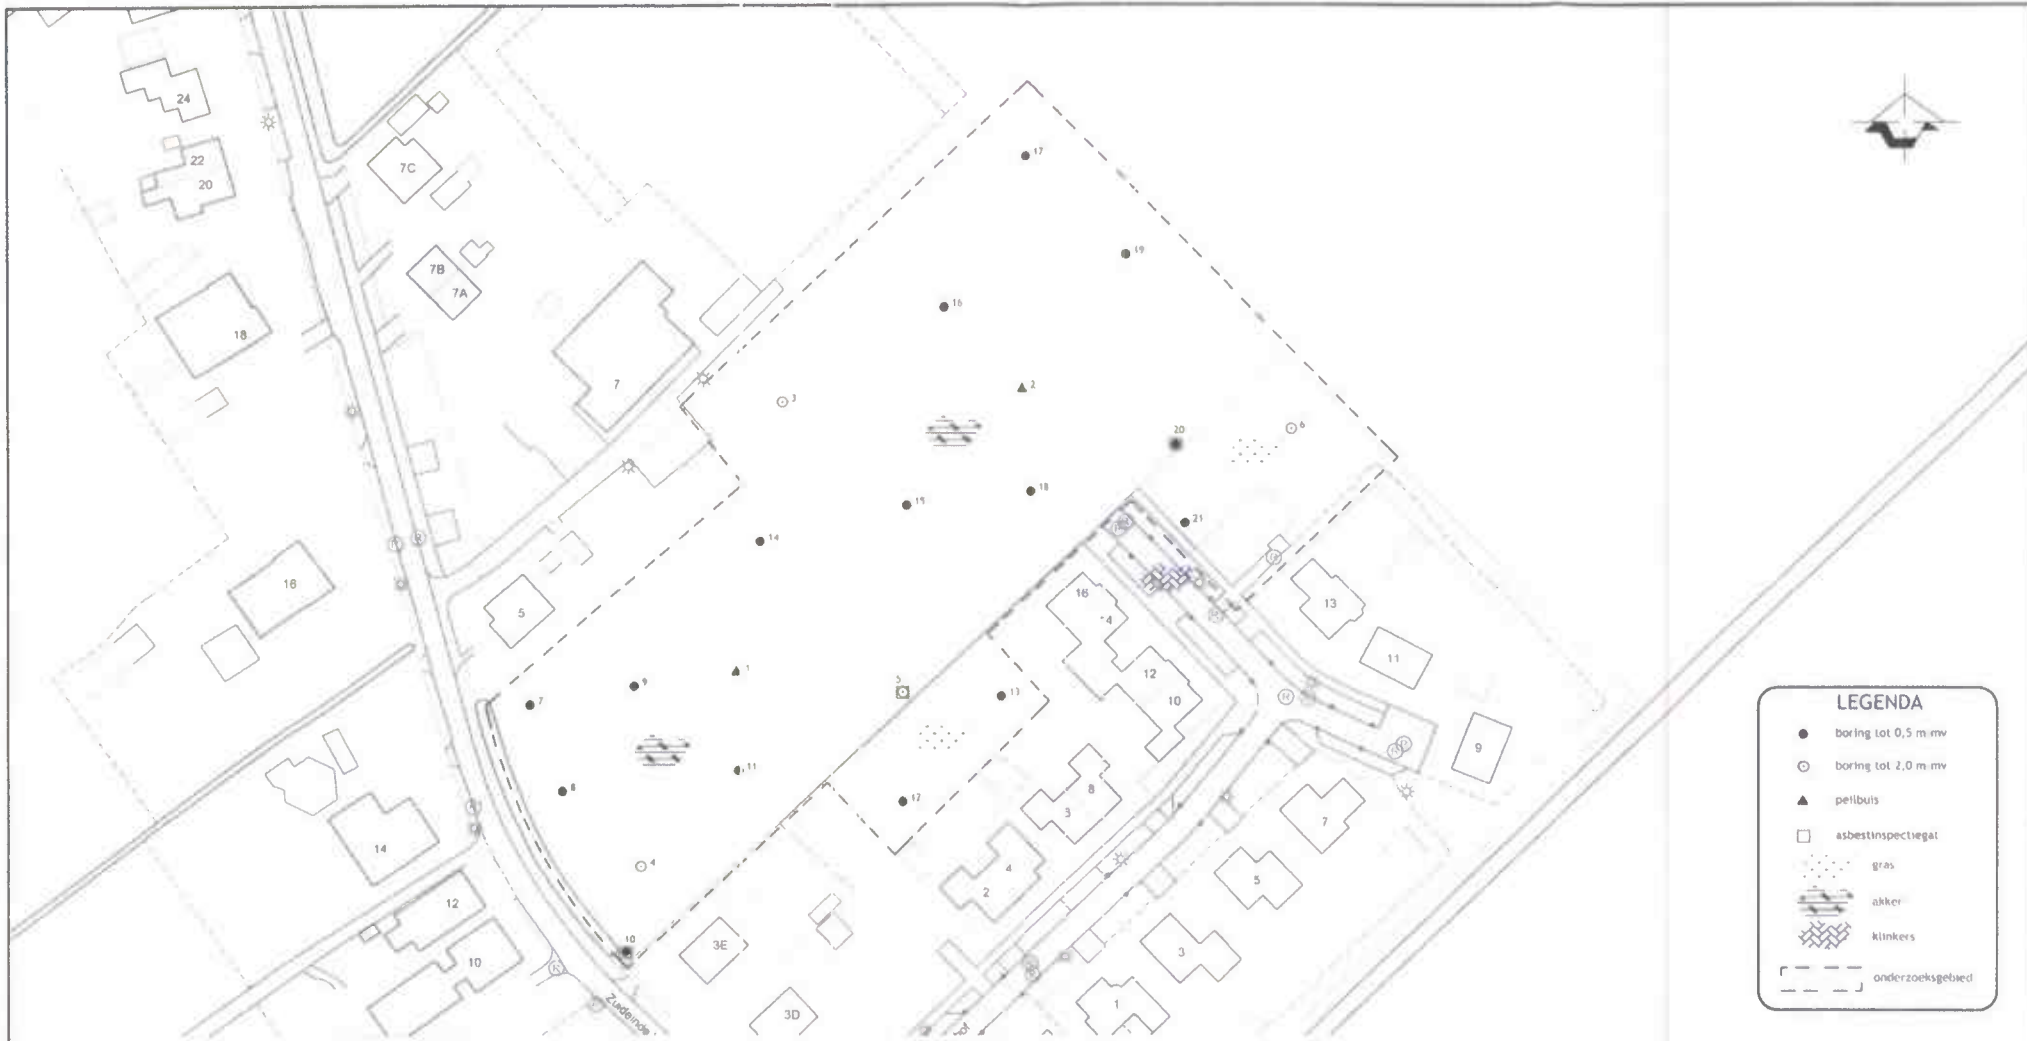
Bijlage 2: Terreinsituatie met boringen en peilbuizen

In bijlage 2 is de ligging van de uitgevoerde boringen weergegeven. In bijlage 3 zijn de boorprofielen van de afzonderlijke boringen opgenomen.

De ligging van de boorpunten is weergegeven op de tekening in bijlage 2 (situatie met boringen en peilbuizen).

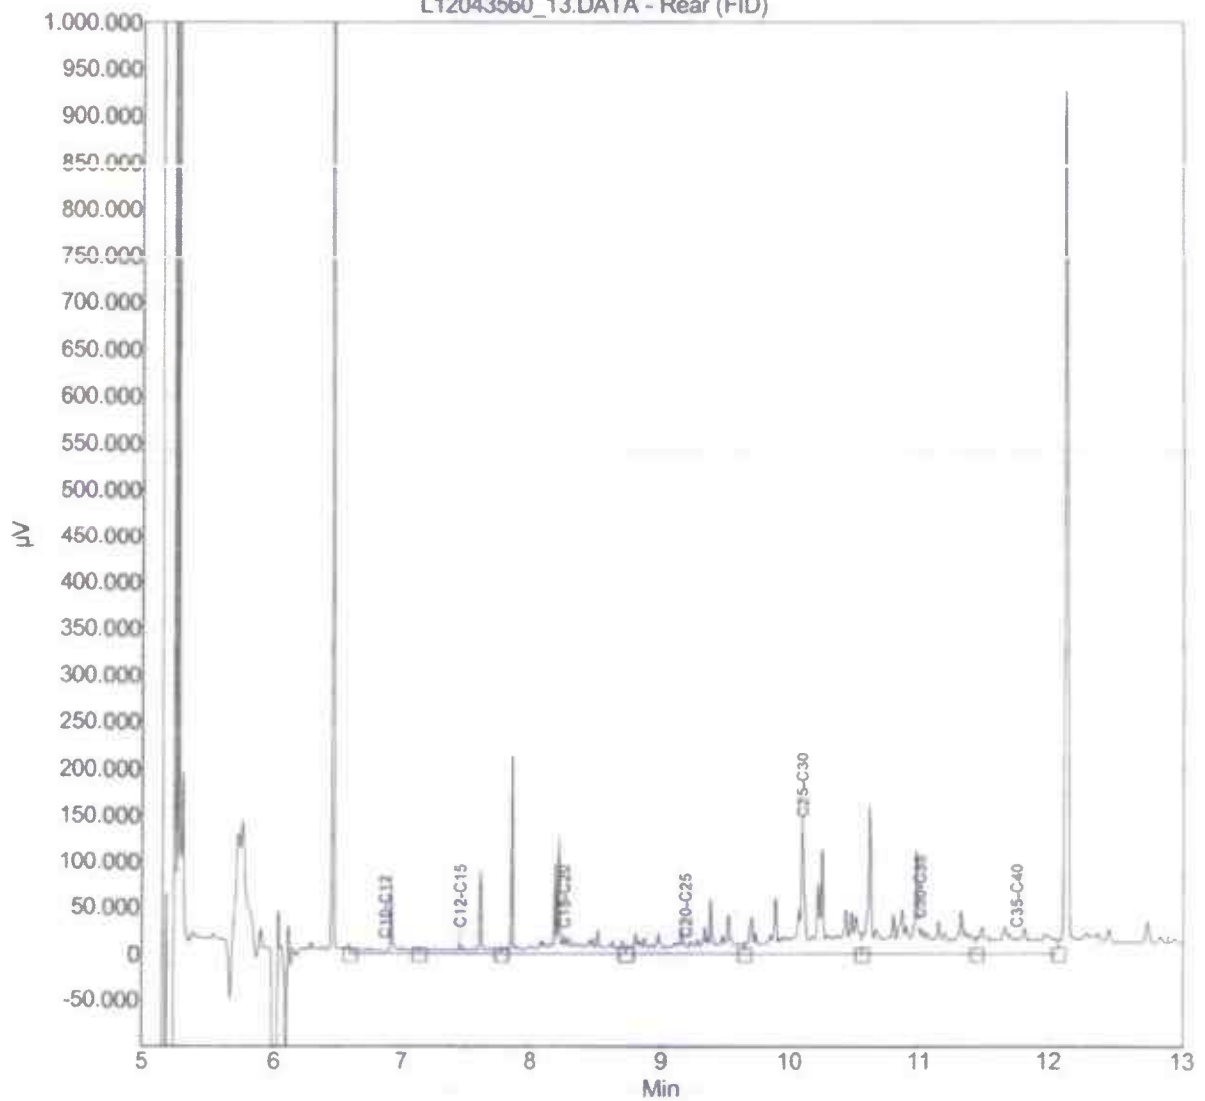
L12043560_13.DATA - Rear (FID)

Index	Name	Time (Min)	Quantity (mg/L)	Area (%)	Area (µV·Min)	Height (µV)
1	C10-C12	6.86	0.25	3.428	3104.5	75996.7
2	C12-C15	7.45	0.31	4.231	3832.2	88856.7
3	C15-C20	8.25	1.02	14.101	12771.7	212466.7
4	C20-C25	9.19	0.89	12.317	11155.7	57983.7
5	C25-C30	10.10	1.97	27.156	24595.3	148029.7
6	C30-C35	11.00	1.91	26.453	23959.2	159536.7
7	C35-C40	11.76	0.89	12.314	11153.2	29835.7
Total			7.24	100.000	90571.9	772708.0
