**Verkennd bodemonderzoek NEN5740**

**Verkennd bodemonderzoek asbest NEN5707/5897**

**Zuideinde West 28 te Kamperveen**

Projectnummer: 21245

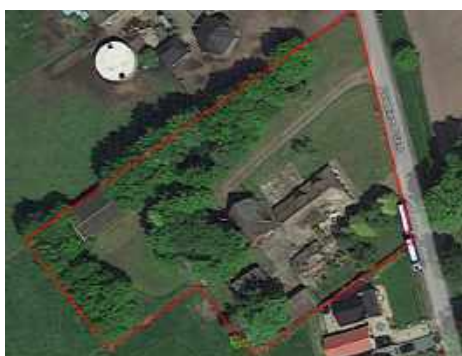
Begrenzing onderzoeksgebied

De onderzoekslocatie ligt op het perceel Zuideinde West 28 in Kamperveen. Het perceel is kadastraal bekend als de gemeente IJsselmuiden, sectie G, nummer 597 (gedeeltelijk).

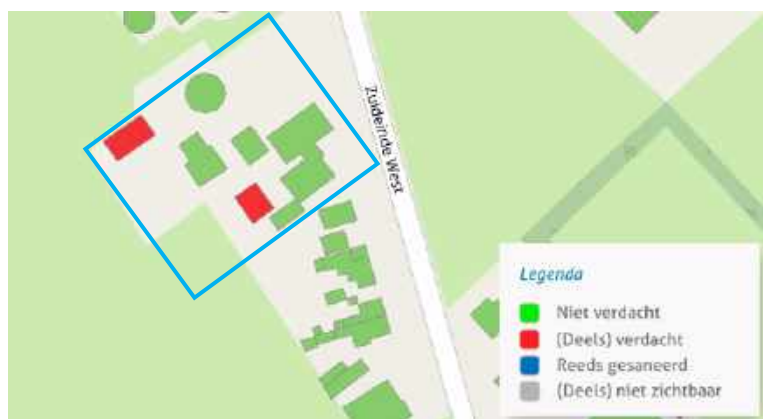
Uit de asbestdakenkaart van de Provincie Overijssel blijkt dat er op de locatie een tweetal bijgebouwen voorzien zijn van asbestverdachte dakbedekking.

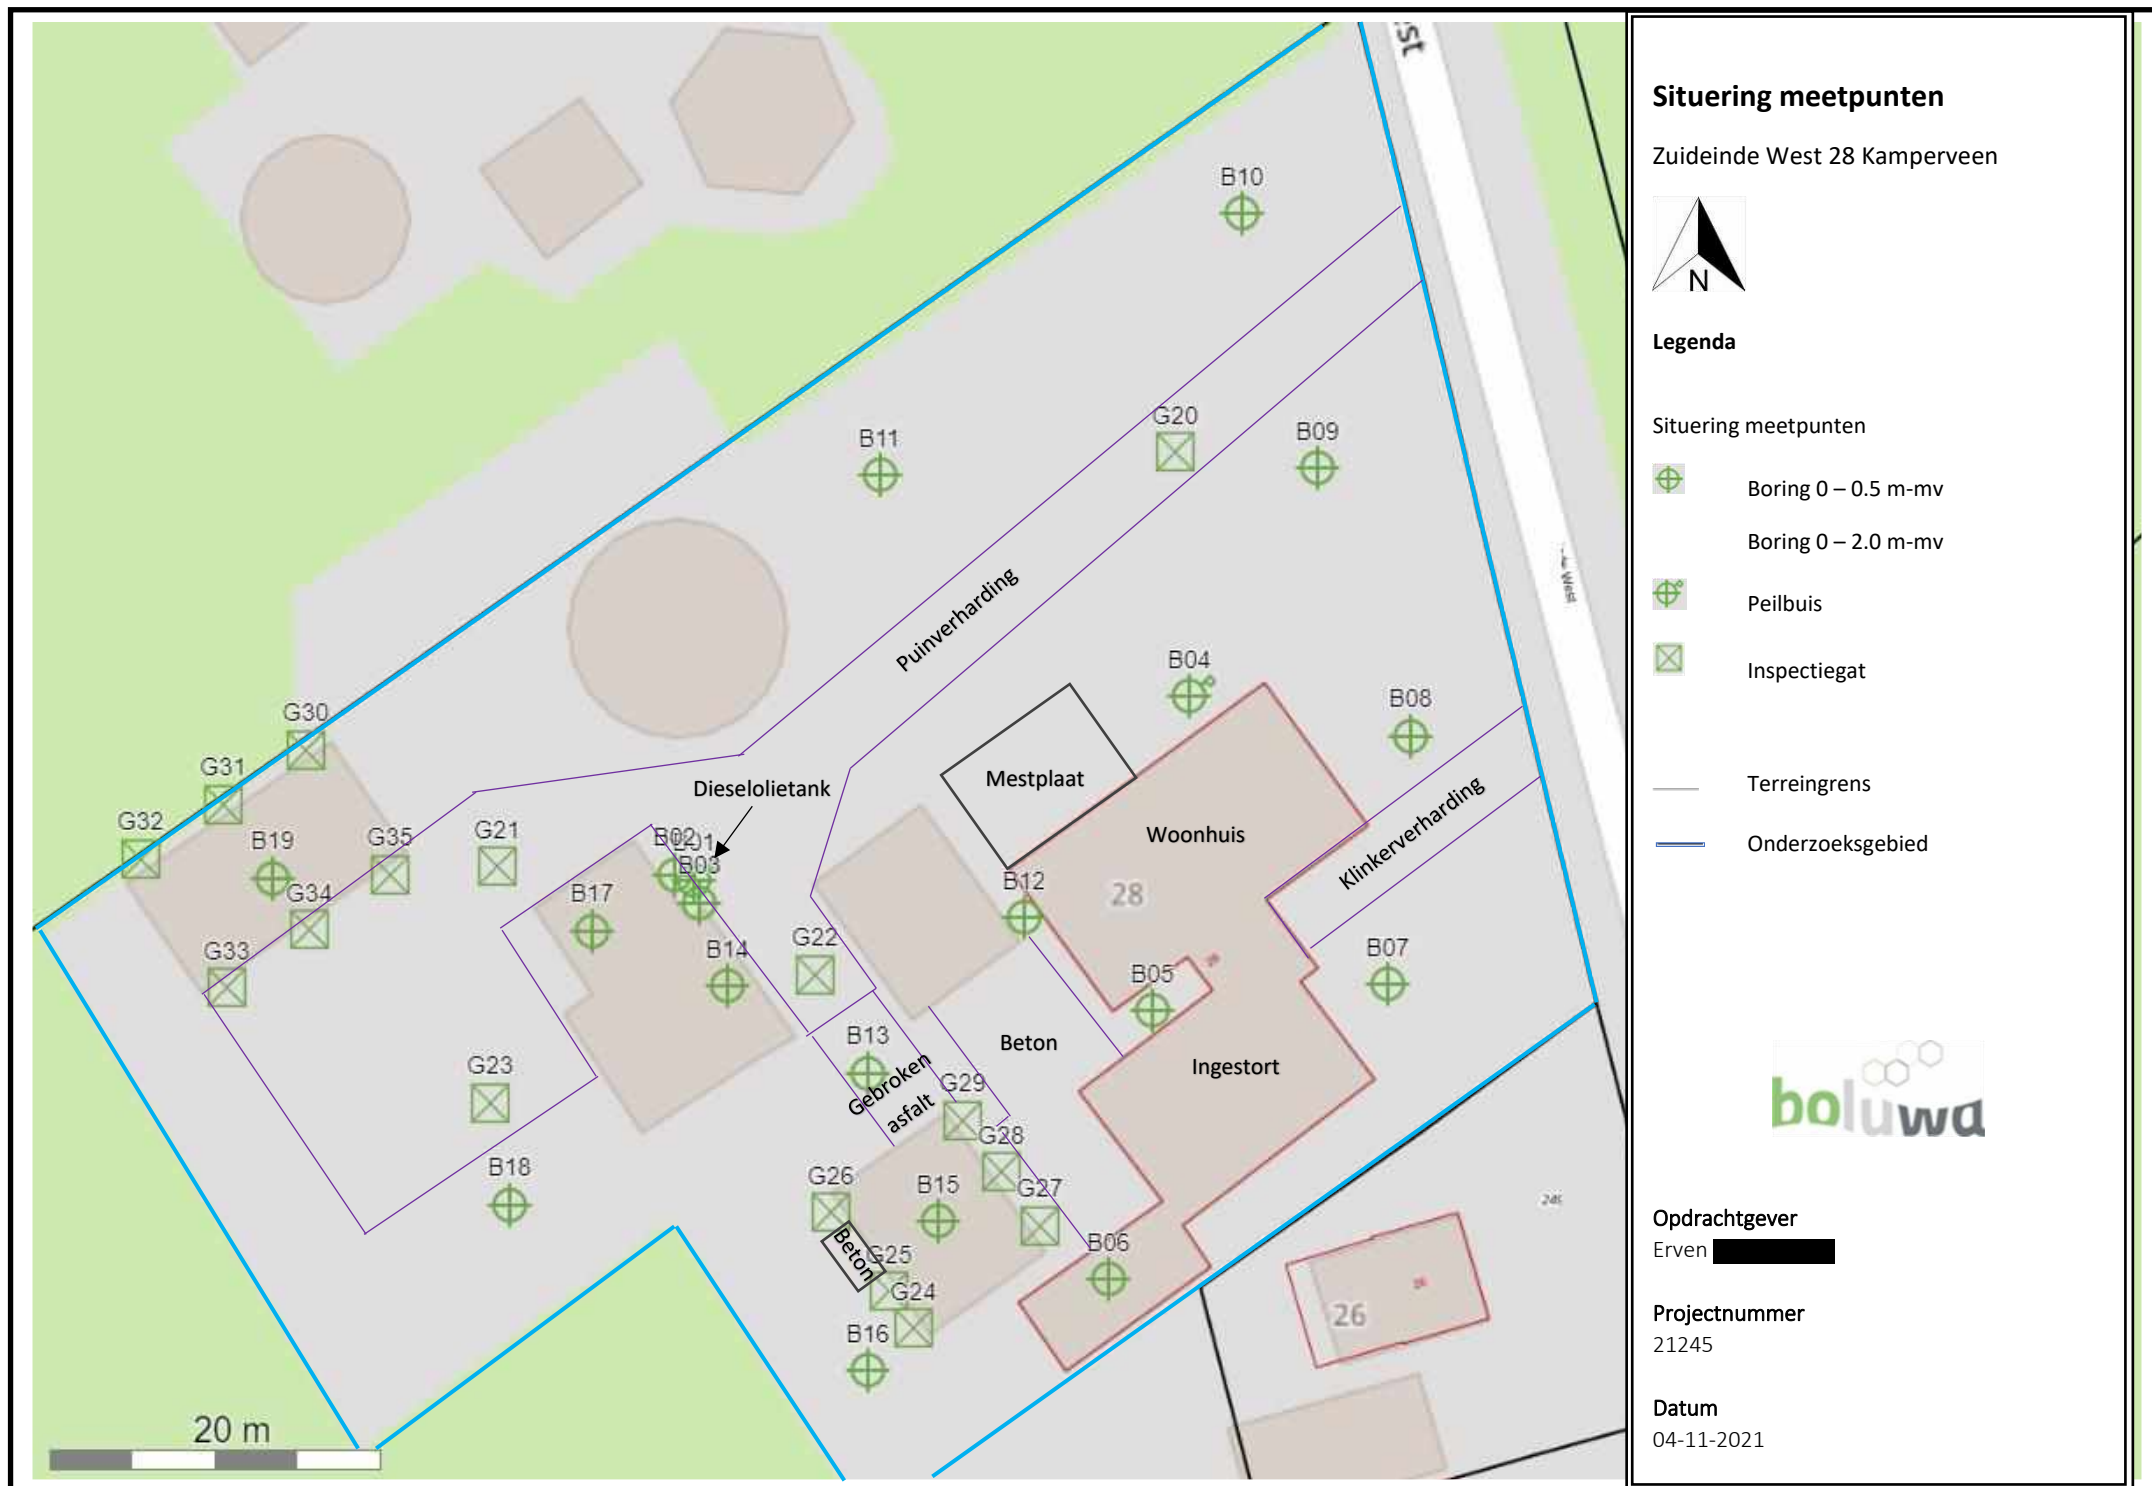
## Bijlage 2: Situatietekening

De ligging van de inspectiegaten is weergegeven op de overzichtstekening in bijlage 2.  
De afmetingen van de gaten zijn in de onderstaande tabel weergegeven:

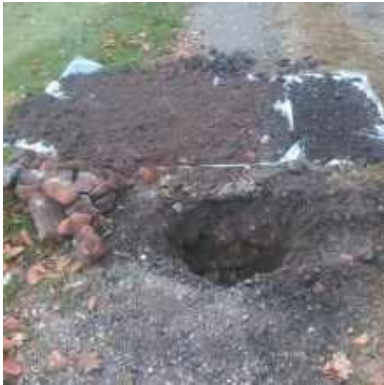
G20

- Op het maaiveld is geen asbestverdacht materiaal aangetroffen.
- In de inspectiegaten is geen asbestverdacht materiaal waargenomen.
