# **Rapport**

## **Verkennd bodemonderzoek**

Rondweg 15te IJsselmuiden

*(Autobedrijf Van den Belt)*

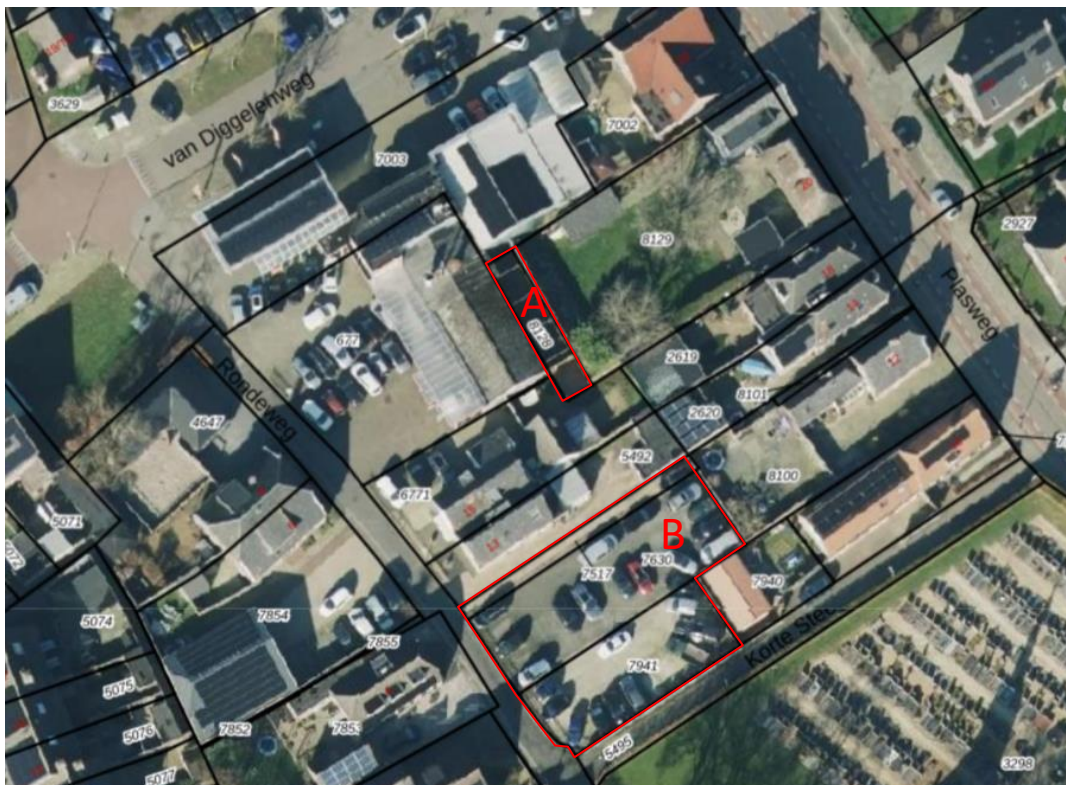
In onderstaande luchtfoto is de onderzoekslocatie met daarin de kadastrale grenzen aangegeven.

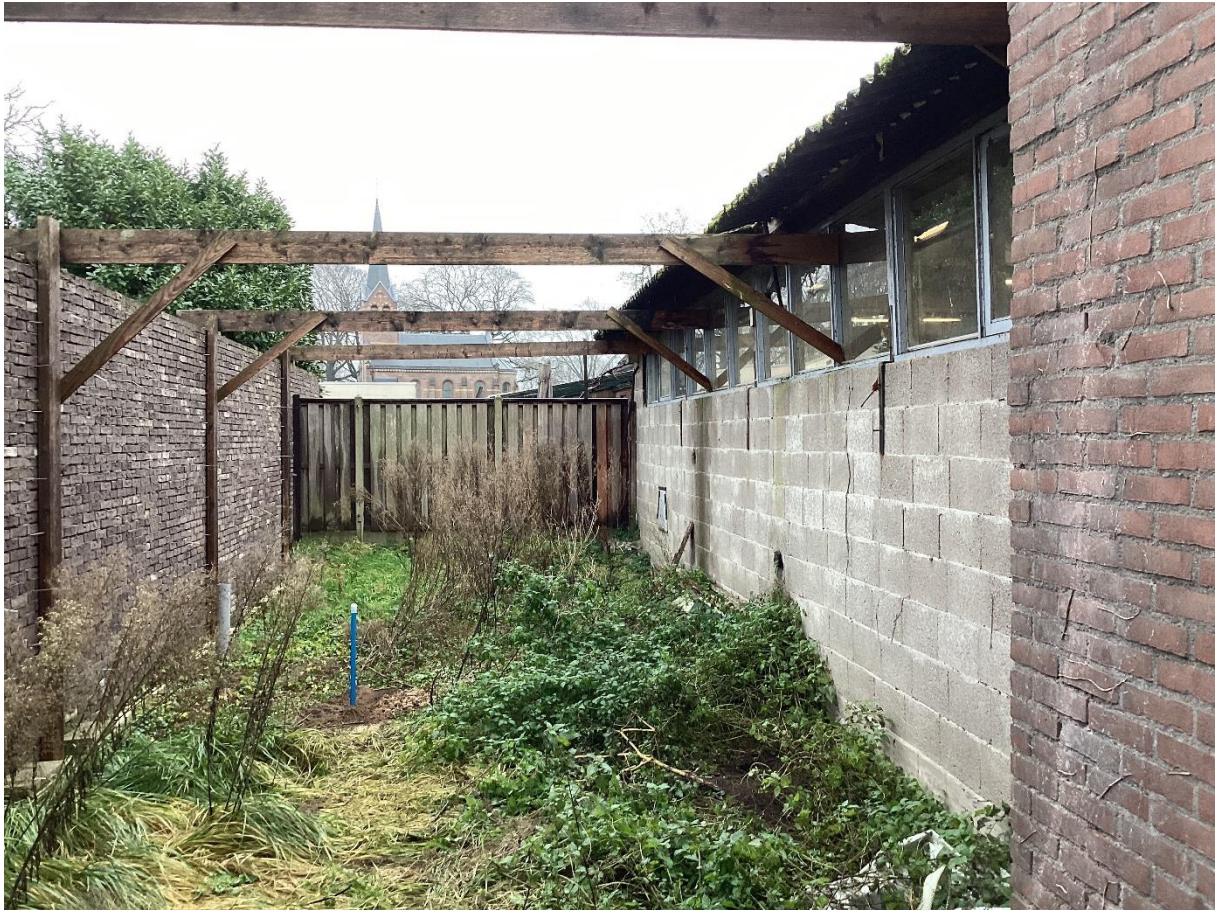
**Locatie A: geplande uitbreiding werkplaats**

De onderzoekslocatie betreft een tweetal locaties behorende bij Garagebedrijf Van den Belt aan de Rondeweg 15 in IJsselmuiden. Eén locatie betreft een strook braakliggende grond achter de bestaande werkplaats alwaar een uitbreiding van de werkplaats is gepland (locatie A) met een oppervlakte van circa 60 m<sup>2</sup>. Op de werkplaats ligt een asbesthoudend dak (zonder goot) wat afwatert ter plaatse van de geplande uitbreiding.

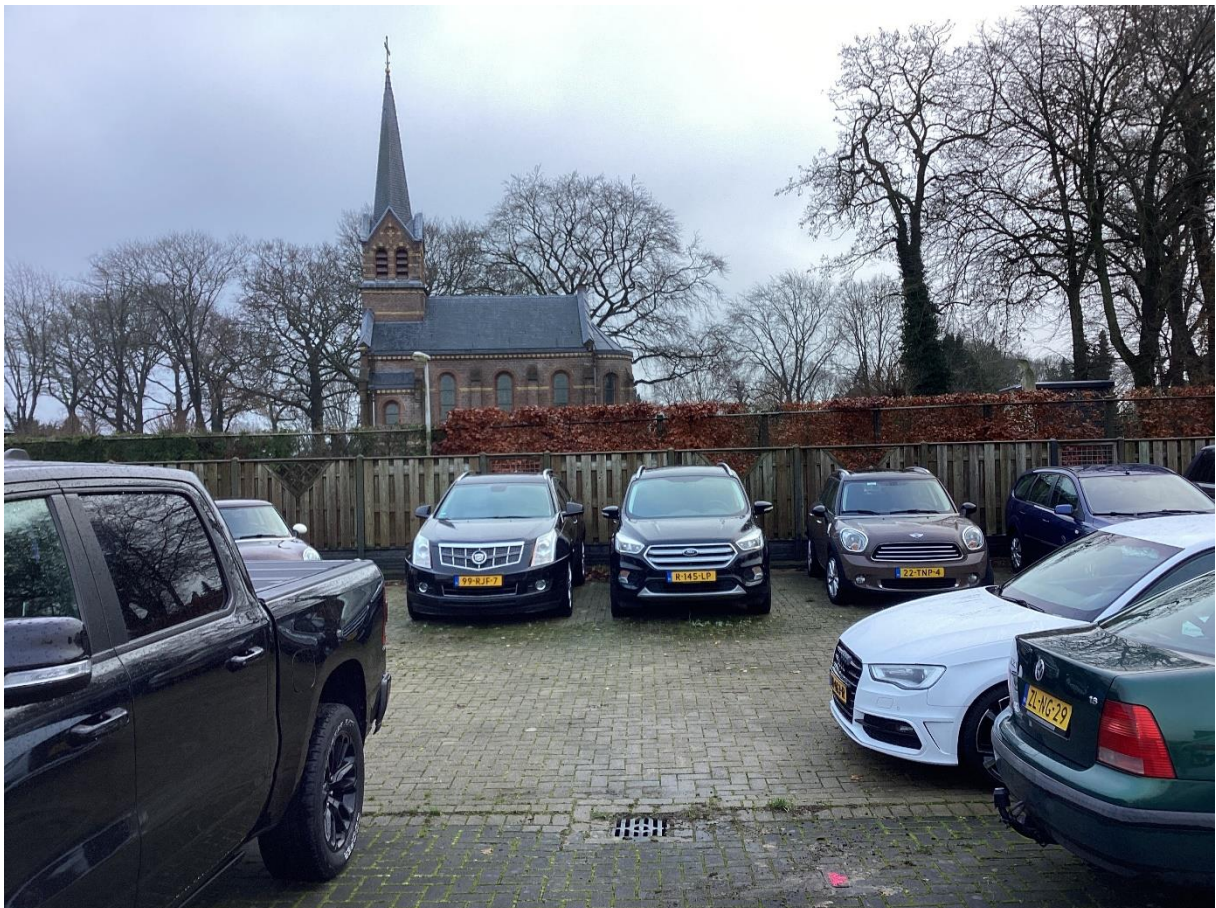
**Locatie B: stalling auto's**

De andere locatie betreft een parkeerterrein/stallingsruimte ten zuiden van/naast Rondeweg 13 (woning) waar de handelsvoorraad aan auto's staat (locatie B). Locatie B beslaat een oppervlakte van circa 635 m<sup>2</sup>.
