| Onderwerp: | <b>milieukundig vooronderzoek</b> |
| | <b>Kroepsweg 1, De Lutte</b> |
| Projectnummer: | <b>22-M10610</b> |
| Datum: | <b>04 januari 2023</b> |

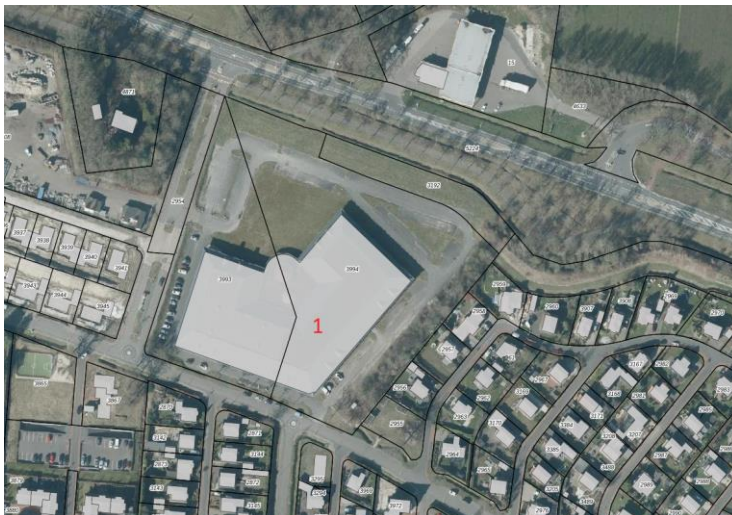
| | <p>figuur 1: onderzoekslocatie</p> <p>figuur 2: onderzoekslocatie</p> |

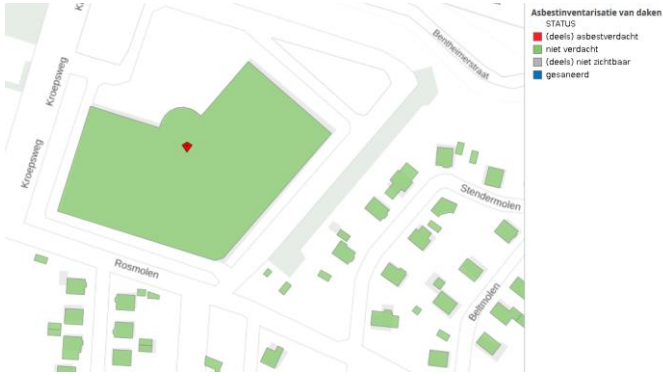
| <b>Aanwezigheid asbest</b> | <p>Op basis van de provinciale asbestdakenkaart geldt dat het dak van het bestaande gebouw niet verdacht is t.a.v. asbesthoudende dakbedekking.</p> <p><i>figuur 3: asbestdakenkaart</i></p> <p>Gezien de bouwperiode van het bestaande gebouw worden elders in de bestaande bebouwing geen asbesttoepassingen verwacht (niet onderzocht).</p> <p>Er is geen informatie bekend omtrent de evt. aanwezigheid van asbest in de bodem t.p.v. het plangebied.<br/>Er bestaat altijd de mogelijkheid dat asbest (afval/puin) ed. is begraven. Op voorhand is hiervan geen informatie bekend.</p> |

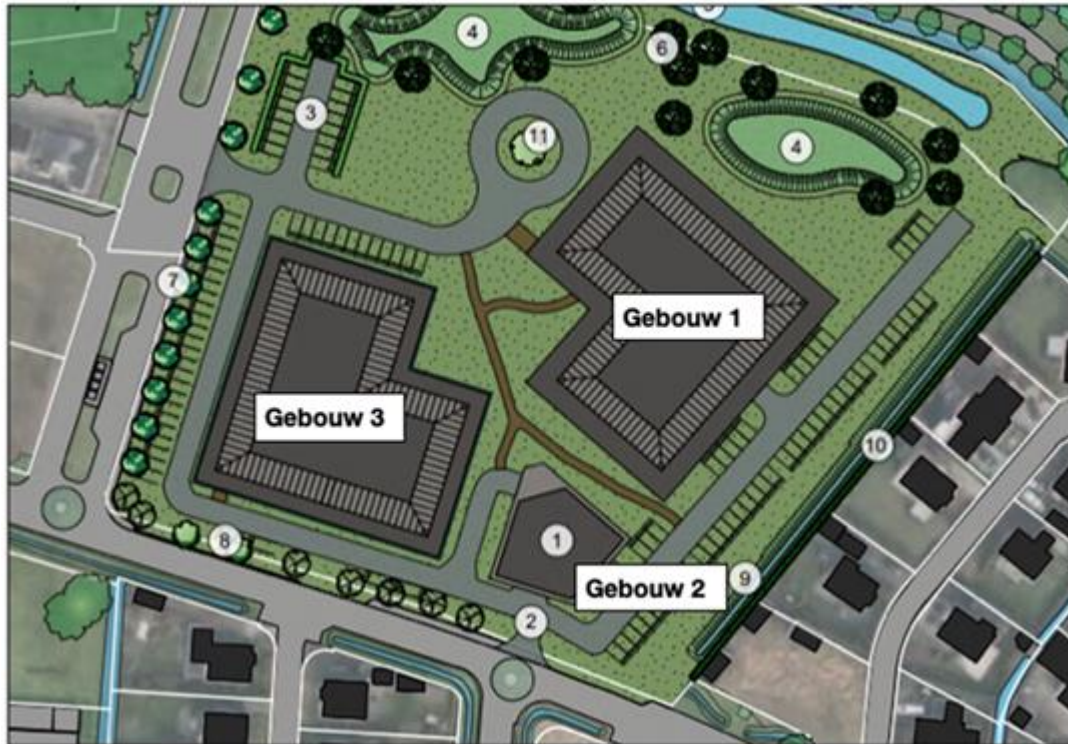
► Aan de Kroepsweg 1 in De Lutte wordt een centrumgebouw deels getransformeerd naar wonen.  
Zie onderstaande situatie:

Het centrumgebouw wordt opgedeeld in drie gebouwen.  
Gebouwen 1 en 2 worden getransformeerd naar appartementen.  
In gebouw 3 zit een sporthal en die blijft daar.  
De gronden om de gebouwen worden heringericht voor o.a. parkeren, waterberging en groeninpassing.

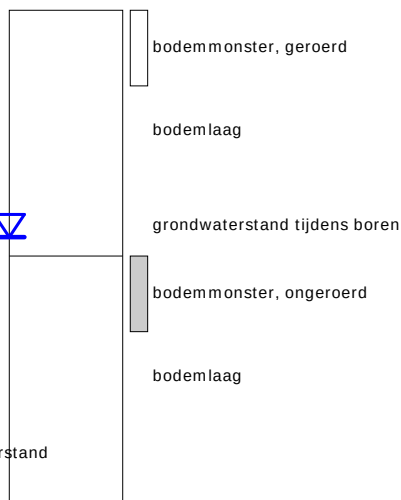
## BORING

links= cm-maaiveld

rechts= cm + NAP
