# **RAPPORT VERKENNEND BODEMONDERZOEK conform NEN5740**

Lossersestraat 75 - De Lutte

*Opdrachtgever:*  
Volker BV

December 2023

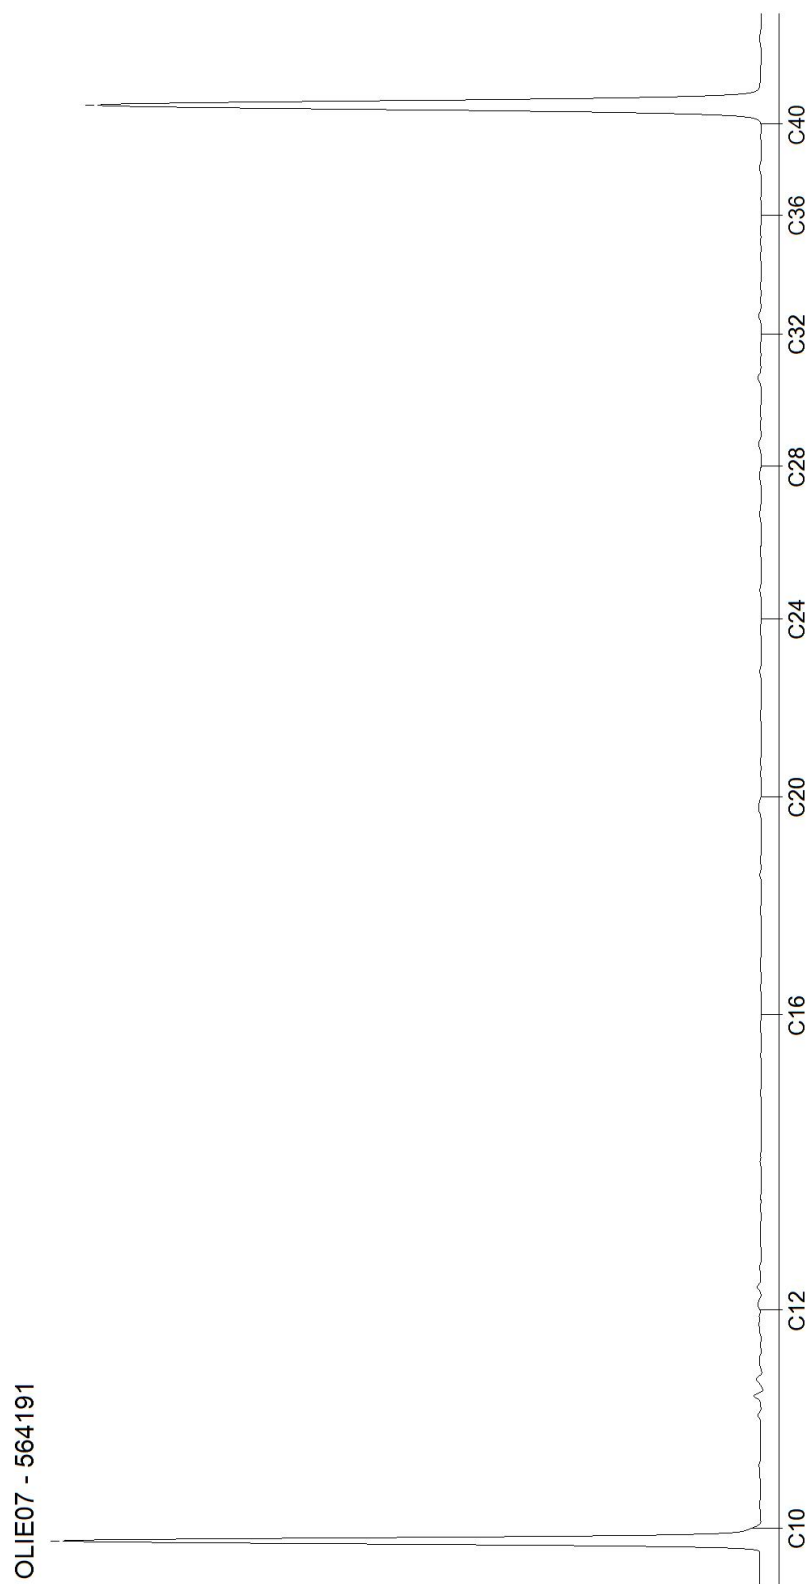
CHROMATOGRAM for Order No. 1350090, Analysis No. 564191, created at 11.12.2023 13:10:35

**Monster beschrijving: OG II, 1A: 70-90, 3: 40-70**
