## Advies voor Nijenhaerweg 16 Beuningen

Datum : 29 september 2025  
Kader : advies inzake aanwijzing tot Karakteristieke schuur  
Fase : initiatief

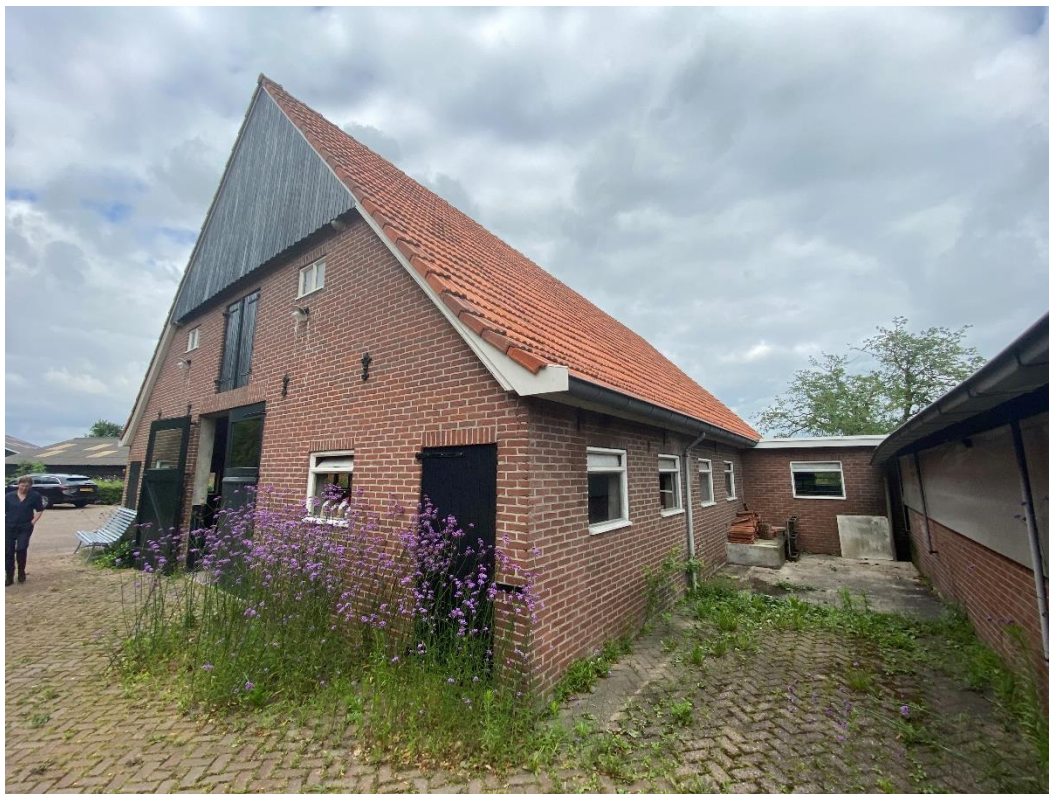
*De schuur is na de oorlog gebouwd in de kenmerkende sobere, maar degelijke stijl.*

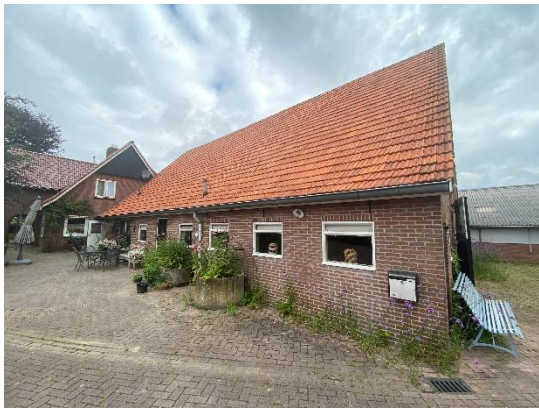
*Zuidgevel van de schuur*

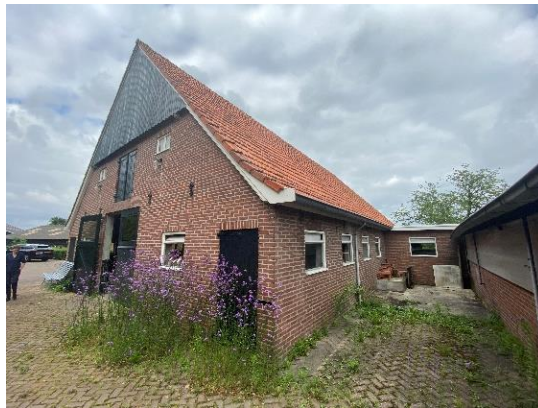
*Oostgevel van de schuur*

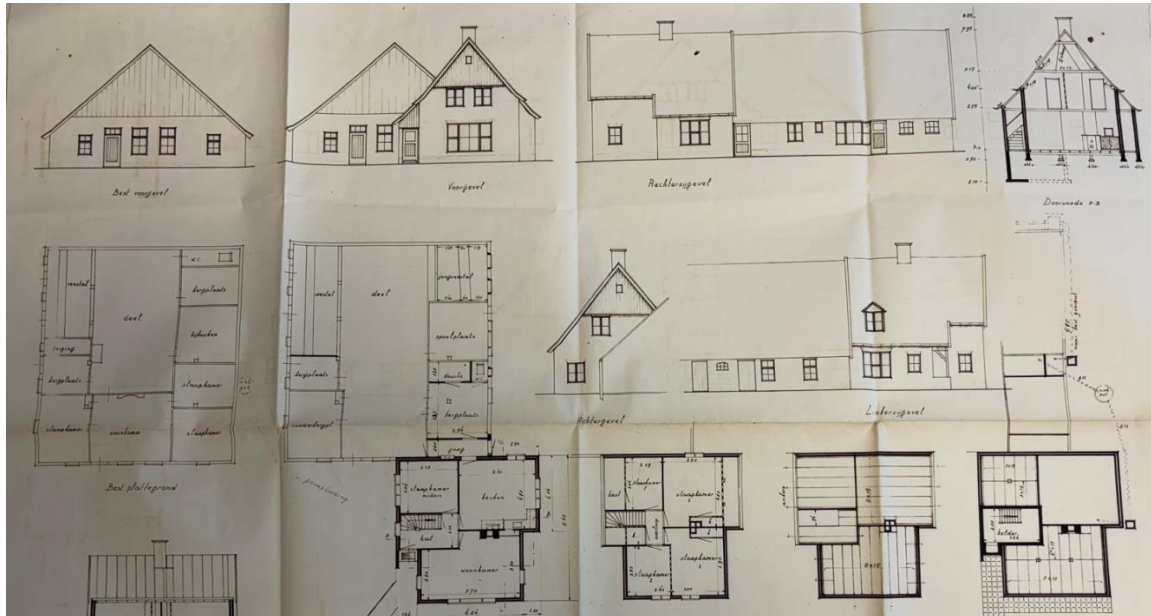
Afb. Plantekening uit 1959 met daarop de oude boerderij en de nieuwbouw van het woonhuis vormgegeven als een endskamer

Op de eerste tekening uit 1959 is te zien dat de bestaande boerderij werd uitgebreid met een geheel nieuw woonhuis. Dit woonhuis is zodanig geplaatst tegen de oudbouw en vormgegeven, zodat het de suggestie wekt een endskamer te zijn. Het oorspronkelijke voorhuis van de boerderij voldeed niet meer aan de wooneisen van toen en nadat de nieuwe woning gereed was gekomen, is de boerderij verbouwd tot een schuur. Hierbij is de brandmuur verwijderd en is de oorspronkelijke woonkamer bij de deel aangetrokken. De slaapkamers in de zijbeuken van het voorhuis zijn verbouwd tot bergplaatsen, een doucheruimte en een wc.

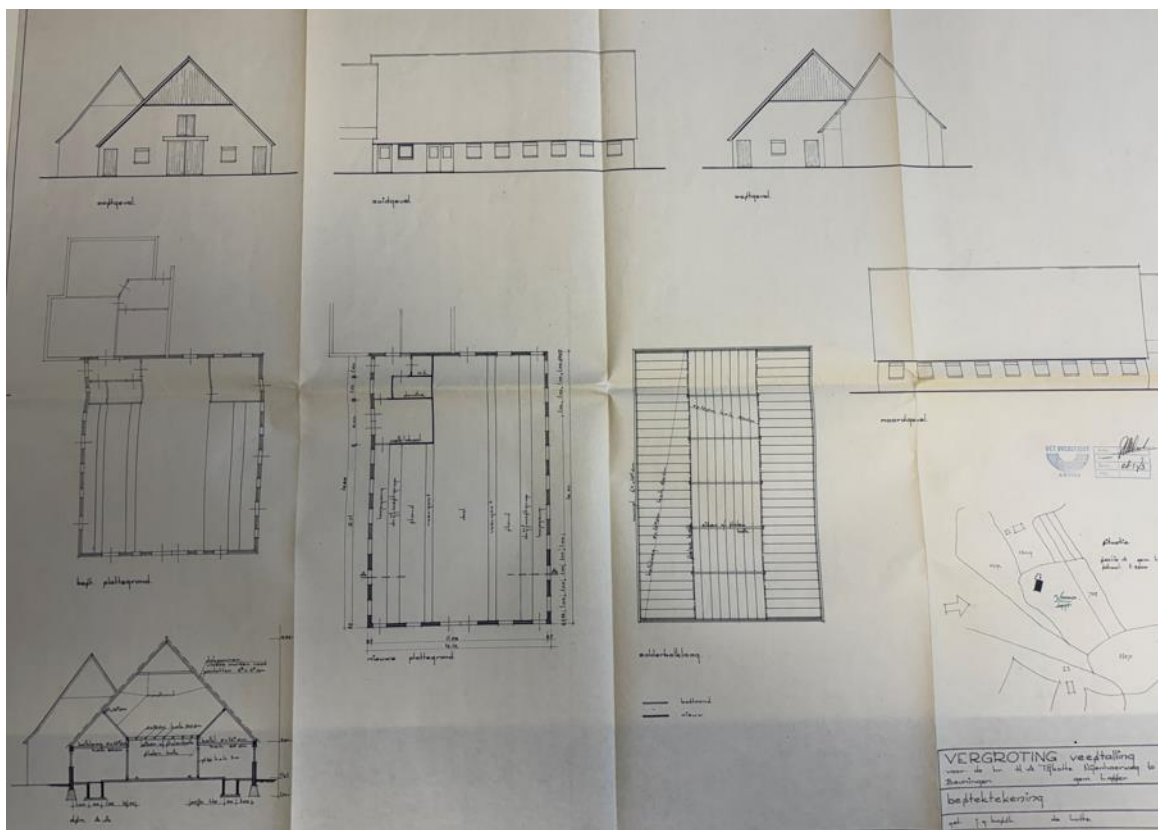
Afb. Plantekening uit 1973. De boerderij is reeds vervangen door een nieuwe schuur en op deze tekening is zichtbaar dat de schuur verlengd gaat worden.

Hoe lang deze situatie nog zo is geweest, is een beetje gissen. Want op de tweede tekening uit 1973 is te zien dat de oude boerderij dan al volledig is vervangen door een nieuwe schuur. De tekening uit 1973 is zelfs een plantekening voor het verlengen van de toen vrij nieuwe schuur. Er was behoefte aan meer stalling van vee en bovendien wordt er op de tekening expliciet een voergoot aangegeven. Op de tekening valt te zien dat de schuur ongeveer 5 meter verlengd werd en dat de gevelopeningen rondom ook weer geheel aangepast werden.

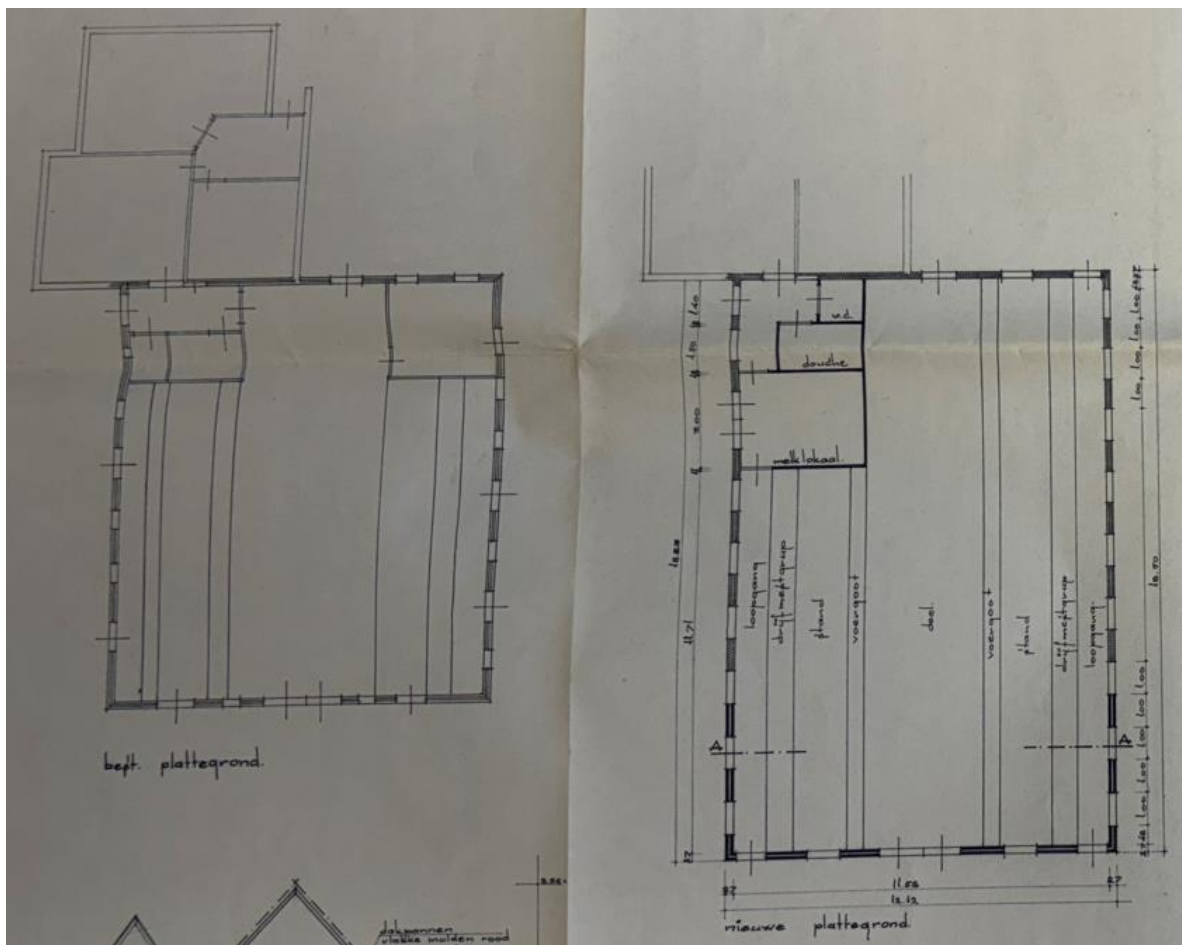
Waarschijnlijk is de boerderij vrij snel na het gereedkomen van de nieuwe woning gesloopt en vervangen door de (kortere) nieuwe schuur. Dit zal rond 1965 gebeurd zijn. In 1973 is de schuur verlengd, voorzien van een nieuwe vloer en zijn hoogstwaarschijnlijk ook de gevels opnieuw opgemetseld, omdat er geen bouwsporen zichtbaar zijn in de zijgevels van de schuur. Ook in het interieur zijn er geen duidelijke sporen aanwezig dat het gedeelte van de schuur uit 1965 gehandhaafd is gebleven. Er lijkt nogmaals vrij rigoureus verbouwd te zijn.

Afb. Uitsnede van de tekening uit 1973. Links de korte schuur, rechts de verlengde. Op de kopgevel aan de voorzijde na, lijkt de schuur geheel vernieuwd te zijn. Alleen het stukje indeling dat raakt aan het voorhuis lijkt bewaard gebleven te zijn.

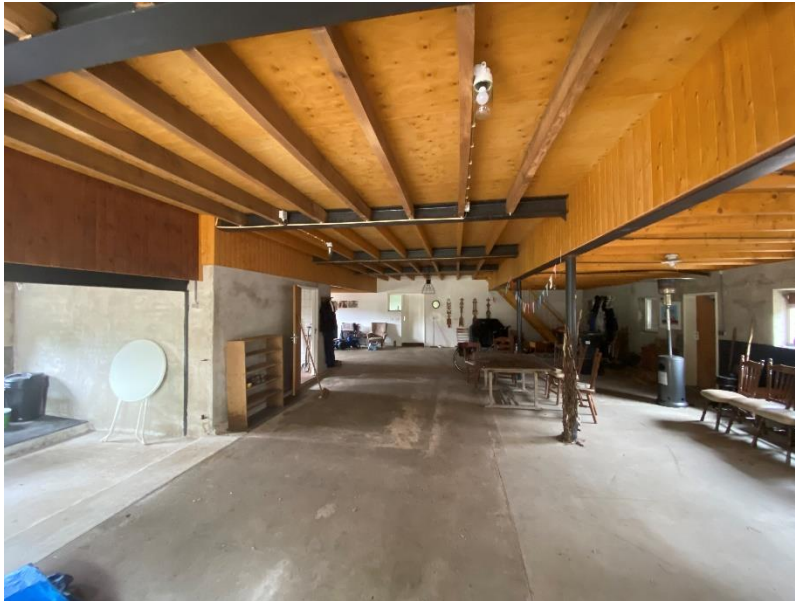
*Afb. Doorkijk in de schuur naar het woonhuis toe gekeken.*

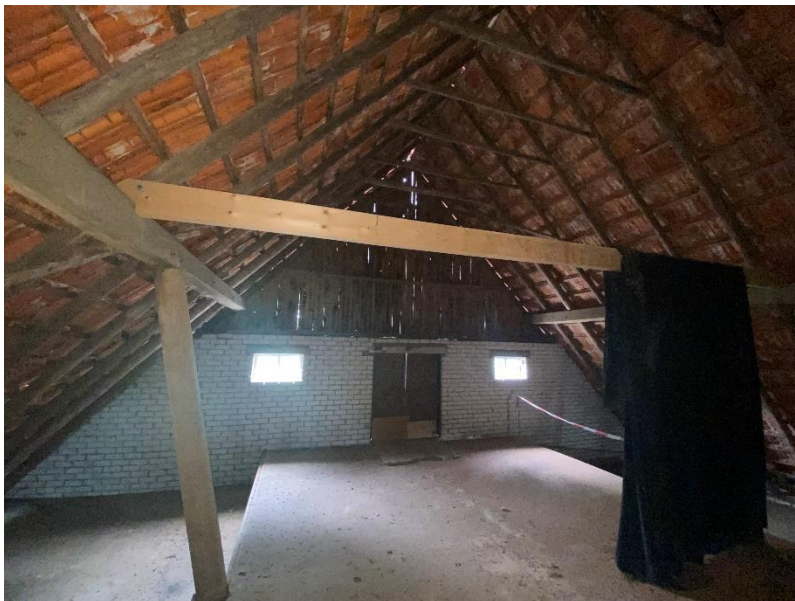
*Afb. Gave kapconstructie gezien richting de achterzijde van de schuur.*

\* De kapconstructie is geheel intact aanwezig.

Bij het toekomstige transformatieplan tot een woning, moeten de onderdelen van de schuur die de status rechtvaardigen, gerespecteerd worden. Dat wil zeggen behoud van het volume en de verschijningsvorm. De typische schuur indeling met staldeuren en betonnen ramen dient herkenbaar te blijven. De gesloten kap met de oranje pan en de sporenhouten constructie dient gehandhaafd te blijven. Beperk het bijplaatsen van dakramen en zorg dat deze niet aan de straatzijde gesitueerd worden, of in ieder geval zo min mogelijk. Respecteer de sobere uitstraling van de schuur. Geen snijvoegen, witte gevels en bonte windveren toepassen. Eenvoud siert deze schuur.
