# Rapportage - Landschappelijke inpassing

'Nijenhaerweg 16 te Beuningen'

# Landschappelijke inpassing

‘Nijenhaerweg 16 te Beuningen’

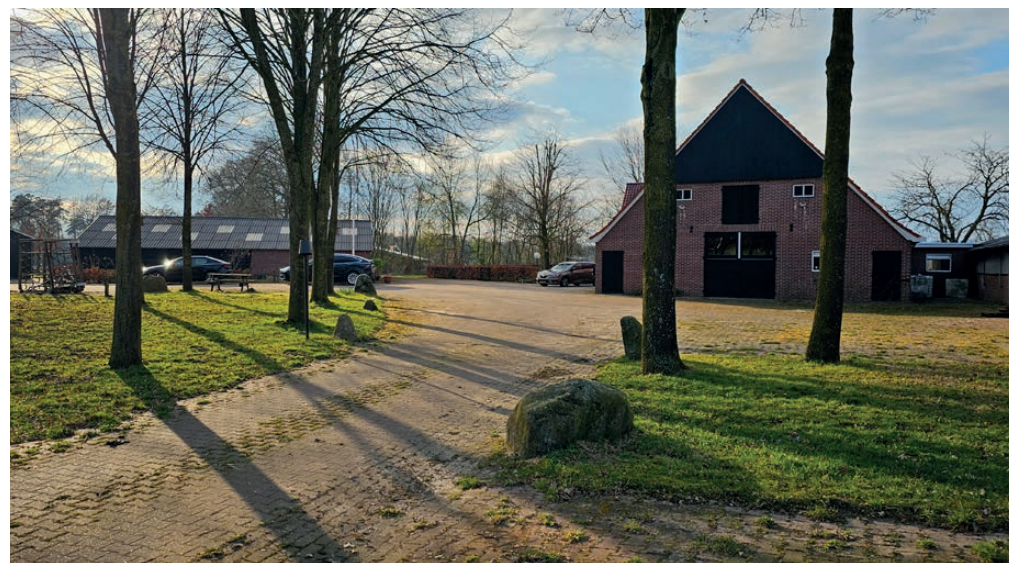
Figuur 2. Het huidige erf - karakteristieke woonboerderij met bijgebouwen.

Het huidige erf bestaat uit een karakteristieke woonboerderij met bijgebouwen. De initiatiefnemer is op zoek naar een nieuwe invulling van het erf. Door deel te nemen aan de Rood voor Rood regeling kunnen er op het erf een tweetal compensatiewoningen gerealiseerd worden met bijbehorende bijgebouwen. Daarnaast wordt er in de karakteristieke woonboerderij een extra woning gerealiseerd.

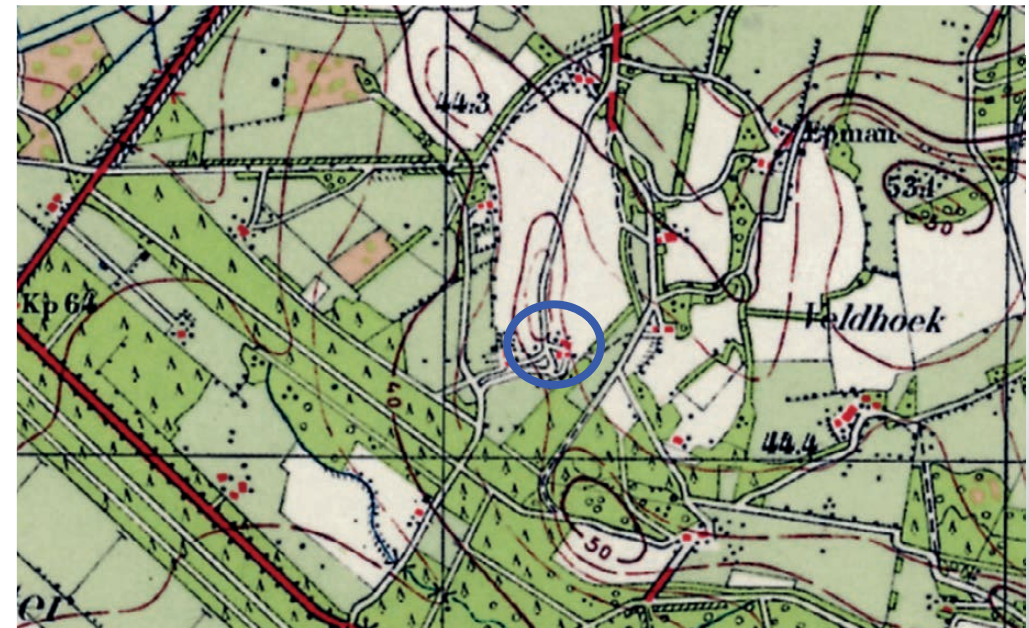
Figuur 4. Historische kaarten jaar 1935. (Bron: topotijdreis.nl)

In figuur 4 staat de kaart van jaar 1935. Te zien is dat het erf sinds dat jaar een ondergeschikte ontsluiting heeft gekregen op de Nijenhaerweg. Ook het westelijk gelegen erf heeft het erf ontsloten via de Voortmansweg. Er ontstaat

langzamerhand een tweedeling van de beide erven. In de periode 1900-1935 zijn veel woeste gronden in gebruik genomen als agrarische gronden. Diverse houtopstanden zijn door de intensivering van de landbouw verdwenen waardoor het landschap opener is geworden.

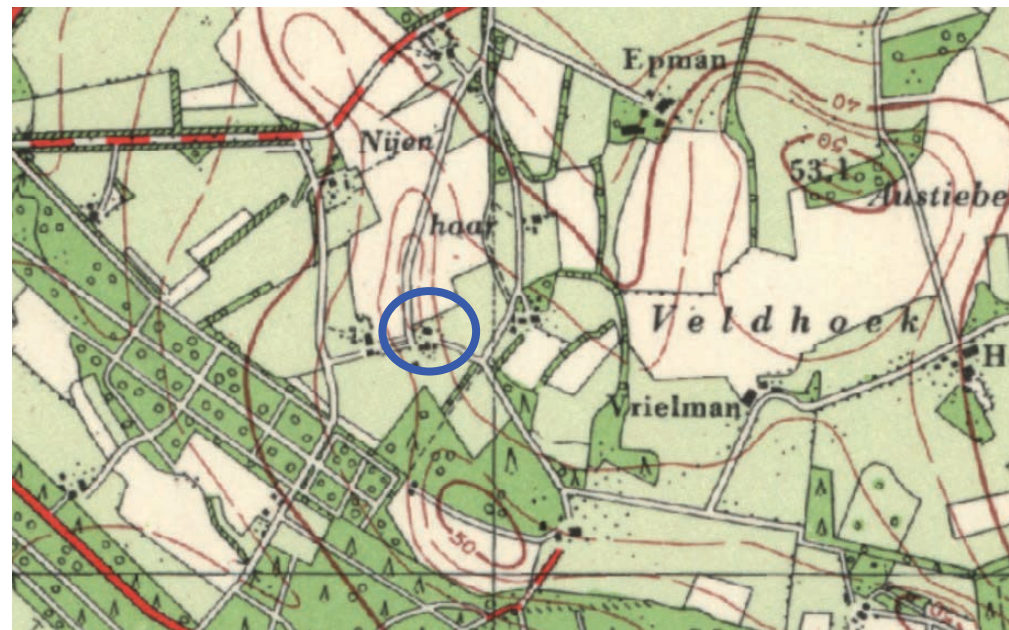
Figuur 5. Historische kaarten jaar 1955. (Bron: topotijdreis.nl)

In het jaar 1955 heeft het erf een definitieve ontsluiting gekregen op de Nijenhaerweg, zoals ook te zien is in figuur 5. De woeste gronden zijn veelal verdwenen en in gebruik genomen voor het agrarisch gebruik.

De zuidelijk gelegen percelen ten op zichte van het erf waren voor 1955 ook voorzien van bos(percelen). Echter vanaf 1955 is er begonnen met het bos om te vormen naar agrarische gronden.

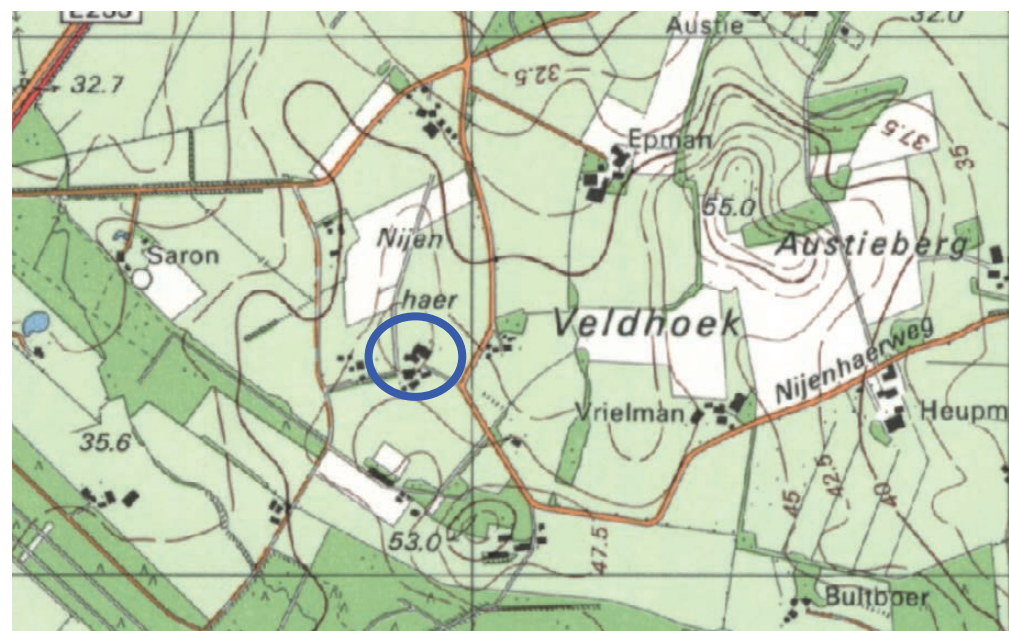
Figuur 6. Historische kaarten jaar 1988. (Bron: topotijdreis.nl)

Richting het jaar 1988, zie figuur 6, is het bos compleet verdwenen tot aan de verbindingsweg Nijenhaerweg - Voortmansweg.

Door de nieuwe ontsluiting is de noordelijk gelegen weg, midden over de es, niet meer noodzakelijk en daarom ook vanaf 1988 omgevormd naar een toegangspad naar de agrarische percelen. Landschappelijke landschapselementen op de perceelsgrenzen zijn aanwijsbaar door de jaren heen volledig of grotendeels verdwenen waardoor we in de huidige situatie restanten zien van de oorspronkelijke landschapkenmerkende houtstructuren.

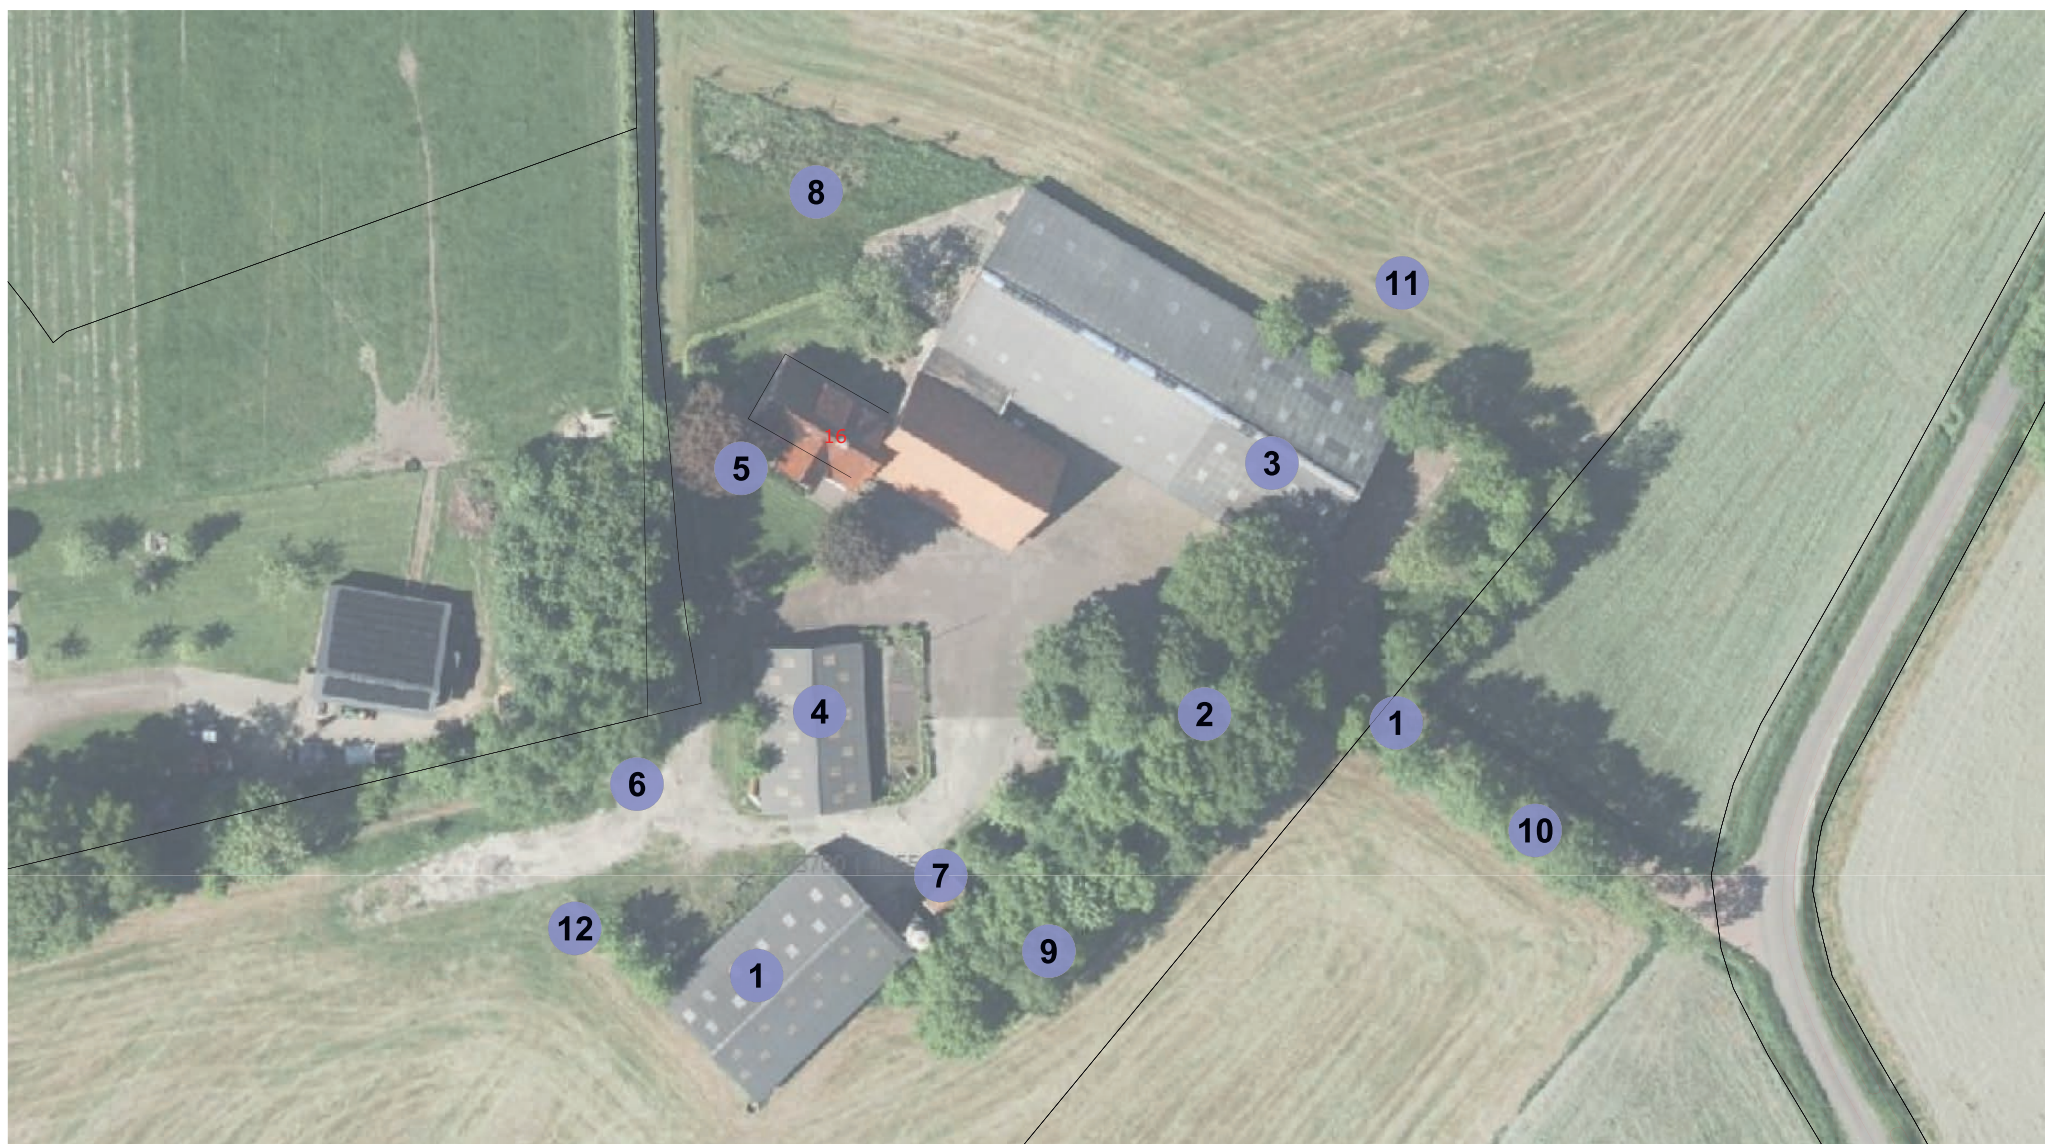
Figuur 19. Overzichtskaat behorende bij de figuur 7 t/m figuur 18

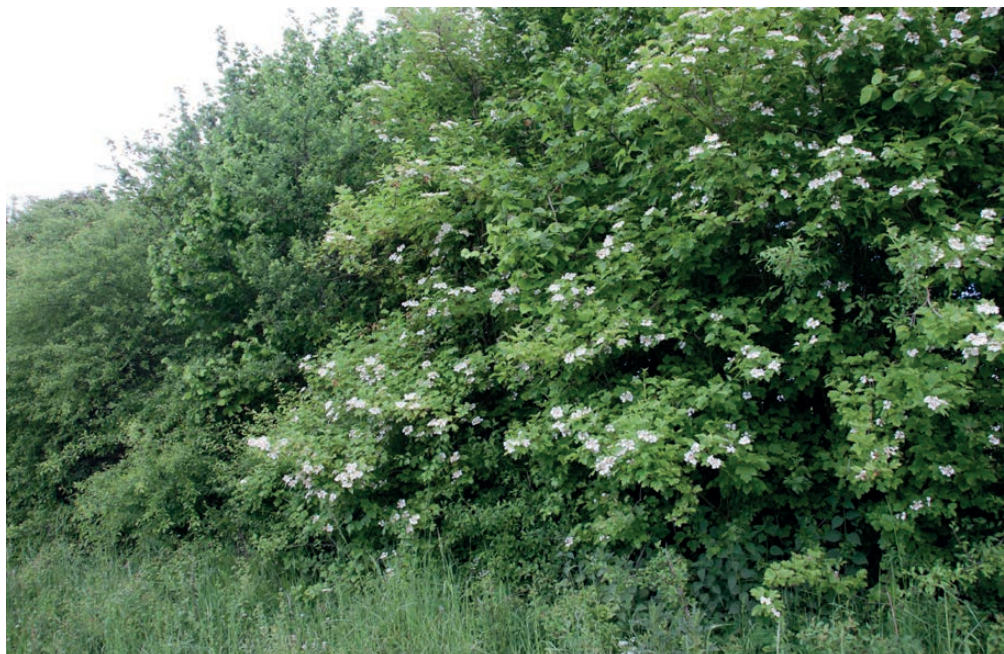
Figuur 20. Eindbeeld groene omzooming met enkele overstaanders

De oriëntatie van de nieuwe woningen is gericht op het omliggende landschap. De zuidelijke groene omzoming wordt verschoven naar de erfgrenssituatie van de initiatiefnemer. De huidige zuidelijke houtopstand/singel bestaat uit voornamelijk inlandse eiken die op één boom na geen toekomstwaarde hebben omdat de singel de afgelopen jaren niet op de juiste wijze is onderhouden. De inlandse eik die behouden blijft, wordt weer opgenomen in een groene omzooming van het erf. De groene omzoming wordt vormgegeven door de aanplant van inheems plantmateriaal. Er ontstaat een duurzame groene omzoming welke ervoor zorgt dat de nieuwe woningen en bijgebouwen gron worden ingepast op het Twentse erf.

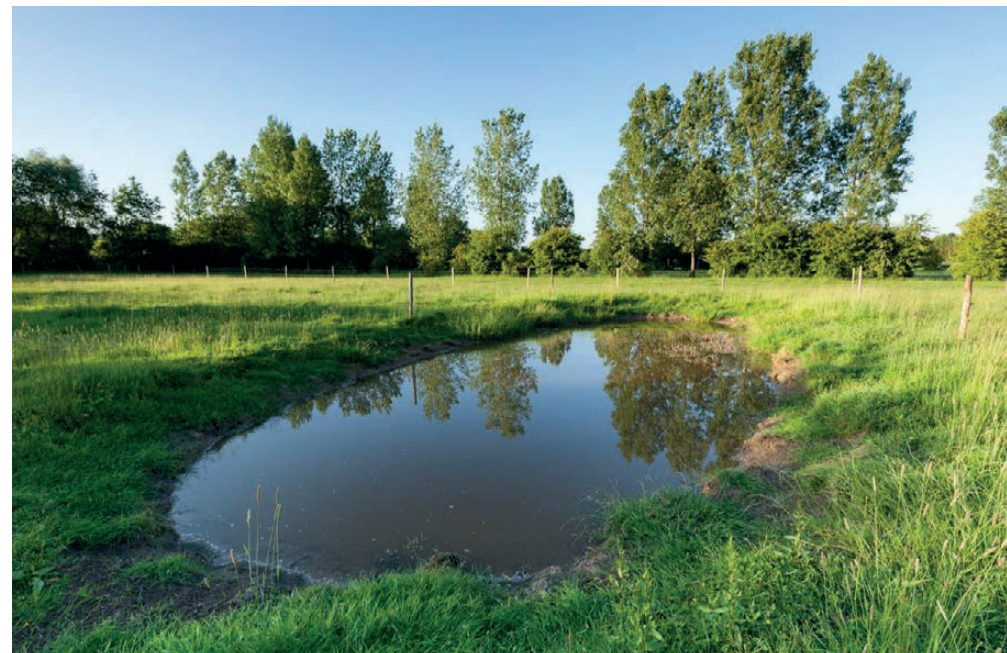
Figuur 24. Een natuurlijke poel zorgt voor natuurlijke infiltratie van het hemelwater.

Hiernaast zijn enkele sfeerbeelden opgenomen van de nieuwe landschapselementen. Door deze eindbeelden te borgen blijft het erf goed ingepast. De toegepaste beplanting is een welkome aanvulling voor de biodiversiteit en past op deze plek in het landschap. Het hemelwater van het erf wordt opgevangen in de poel alvorens het water kan infiltreren in de bodem óf via een overstort in de omliggende agrarische percelen kan infiltreren. Schuttingen en hoge opgaande exoten moeten in het buitengebied voorkomen worden. Rondom de woning is een tuin voorzien. Hier is ruimte voor de meer cultureelrijke beplanting.

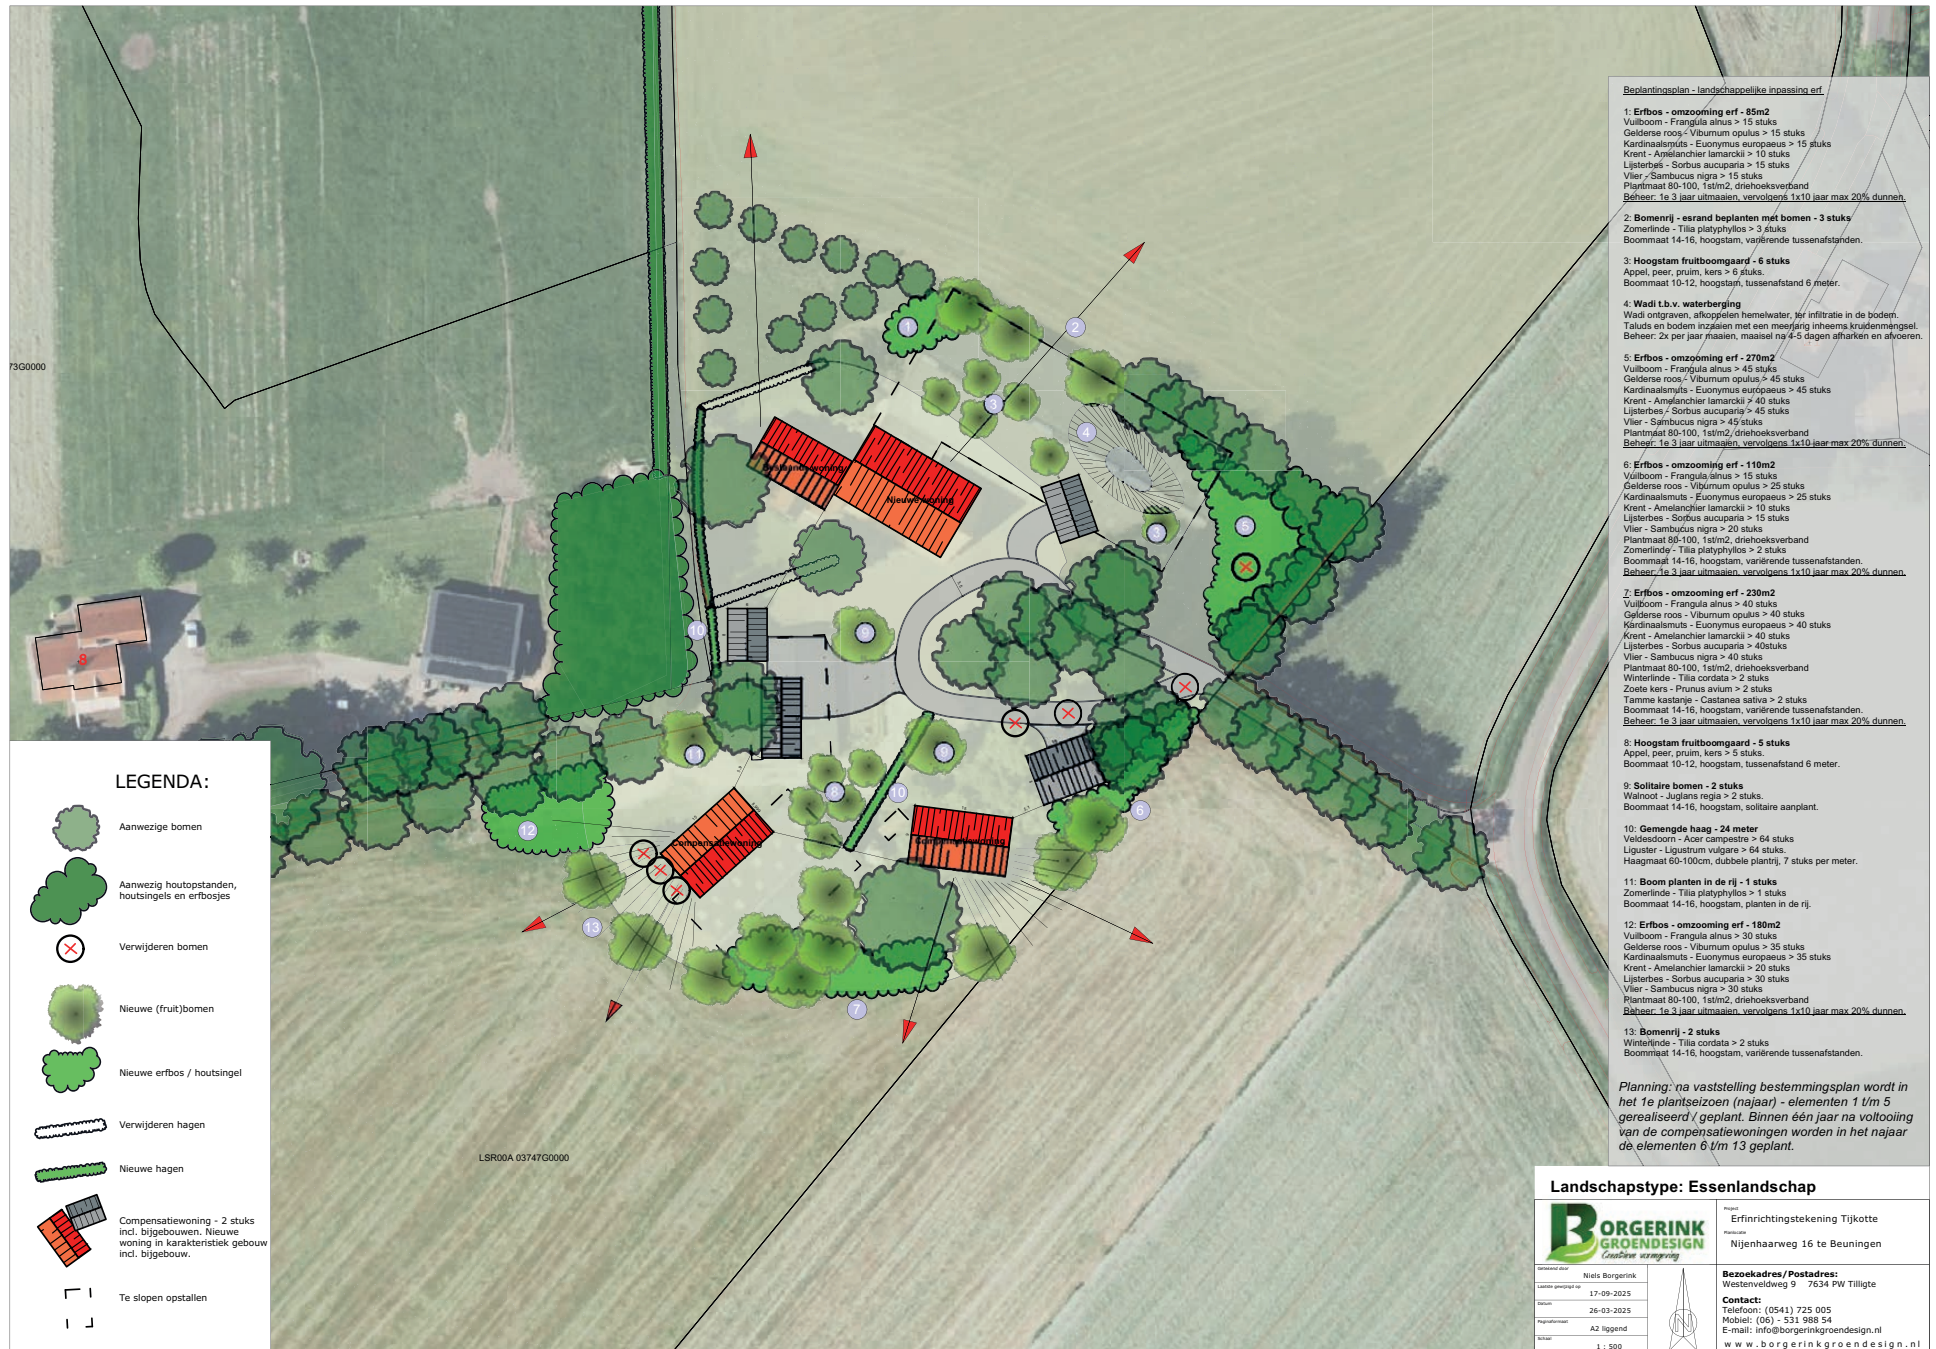
Figuur 25. Erfinrichtingstekening Nijenhaerweg 16 - Beuningen (ov)

Het erf ligt in het essenlandschap. Een kenmerk van dit landschapstype is dat de gebouwen speels rondom een centraal erf moeten worden geplaatst.

Dat hebben we op dit erf gedaan door een rol te geven aan de bestaande bomen op het erf, namelijk het middelpunt van het erf. De toegangsweg loopt rond over het erf waarbij de twee compensatiewoningen worden geschakeld aan deze toegangsweg.
