## Verkennd Bodemonderzoek

Project: 2022-381

Locatie: Kruisseltlaan 8 te De Lutte

Datum: 16 december 2022

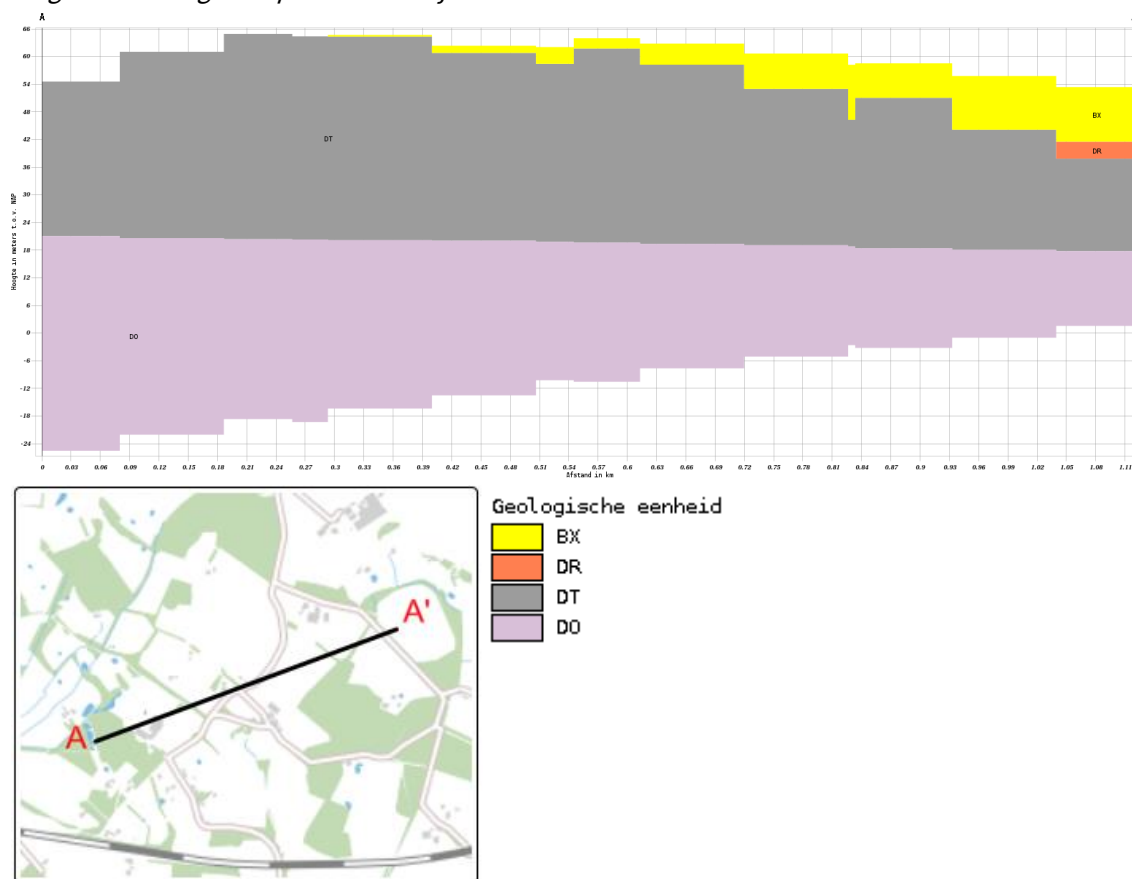
*Figuur 1 Geologisch opbouw landelijk model DGM v2.2*

De regionale geohydrologische bodemopbouw is weergegeven in onderstaande figuur.

De boorlocatie bevindt zich circa 65 meter boven NAP.

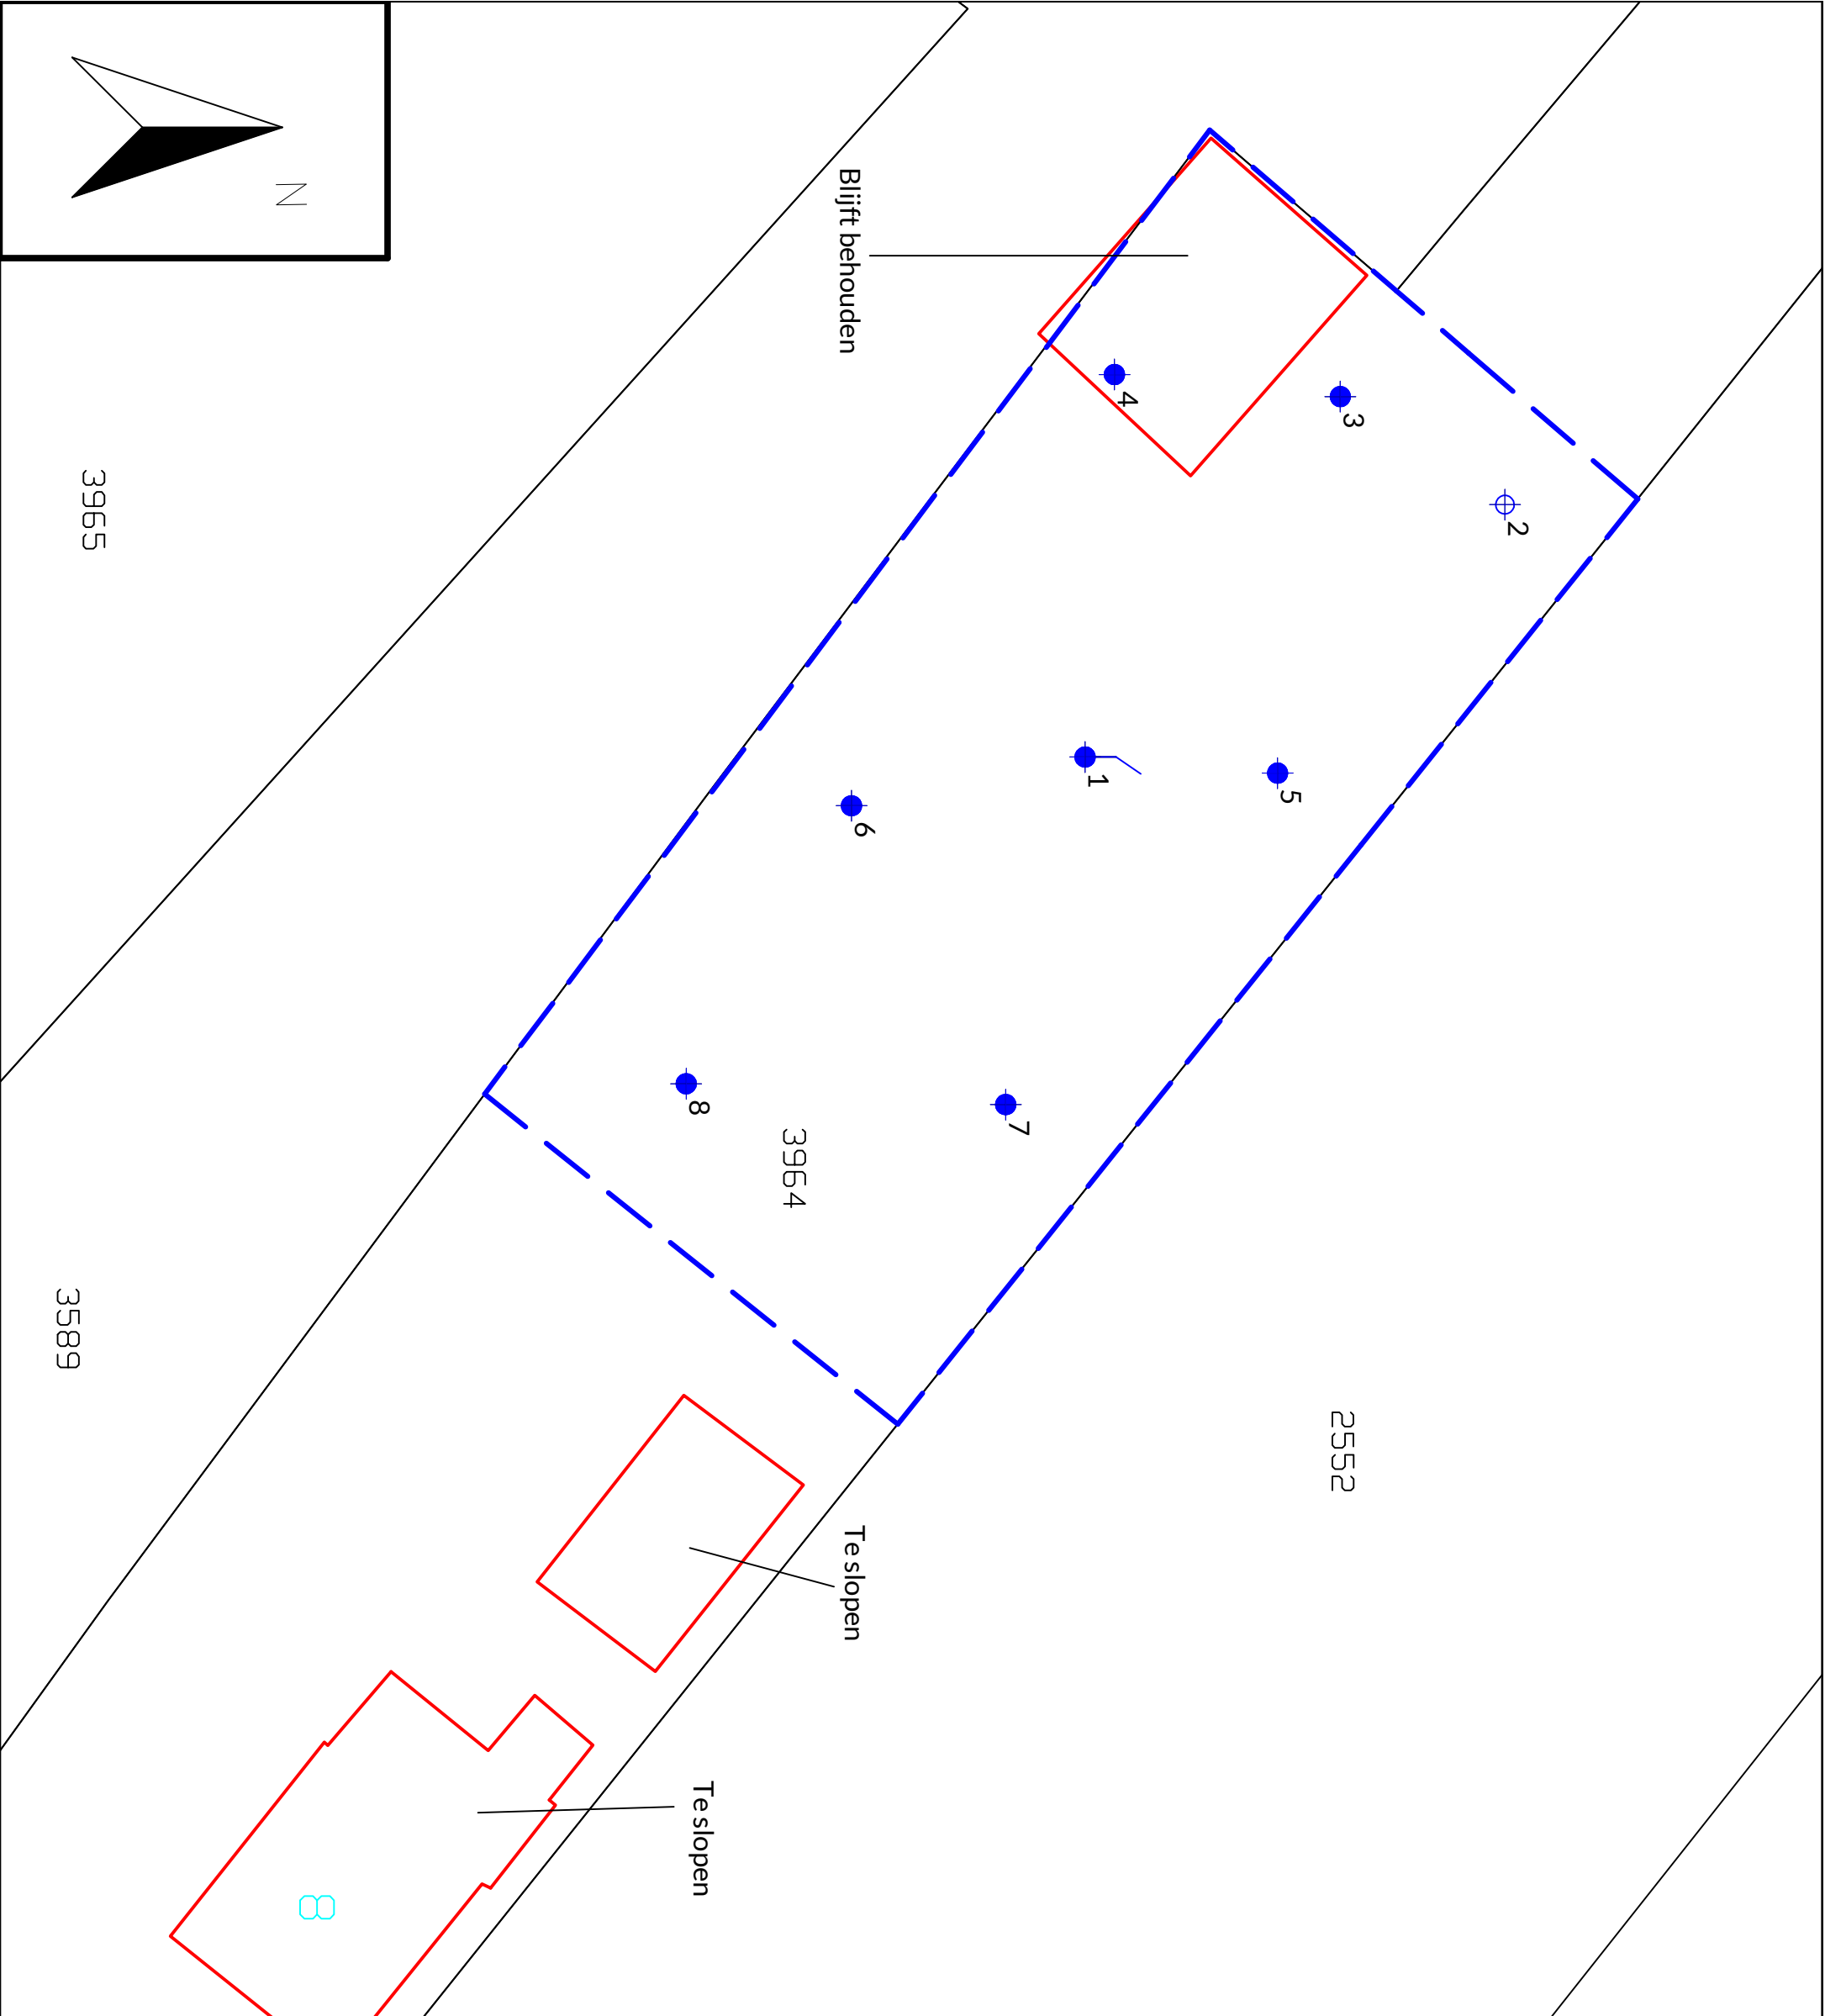
Overzichtstekening boorpunten

- Peilbuis
- Boring tot 0.5 m -mv
- Boring tot 2.0 m -mv
- Boorgat 0.3x0.3x0.5
- Boring tot 2.0 m -mv (edelmanboor Ø 12cm)

De veldwerkzaamheden zijn uitgevoerd op 5 december 2022 (plaatsing peilbuis en monsternamen grond) en 12 december 2022 (monsternamen grondwater). De positie van de boorlocaties zijn weergegeven in bijlage III.

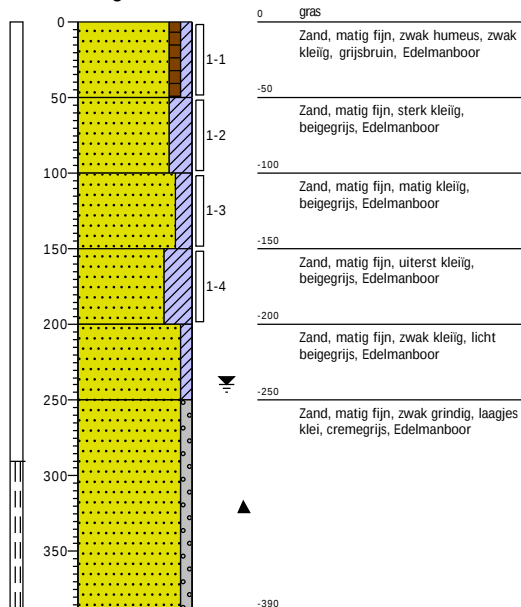
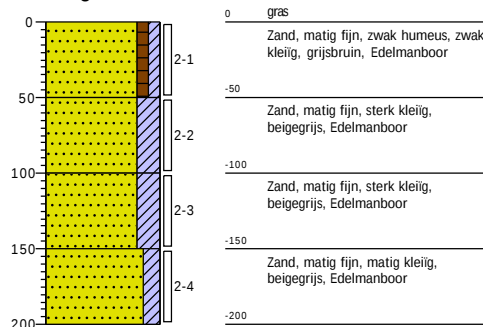
Boring: 2

Datum: 5-12-2022

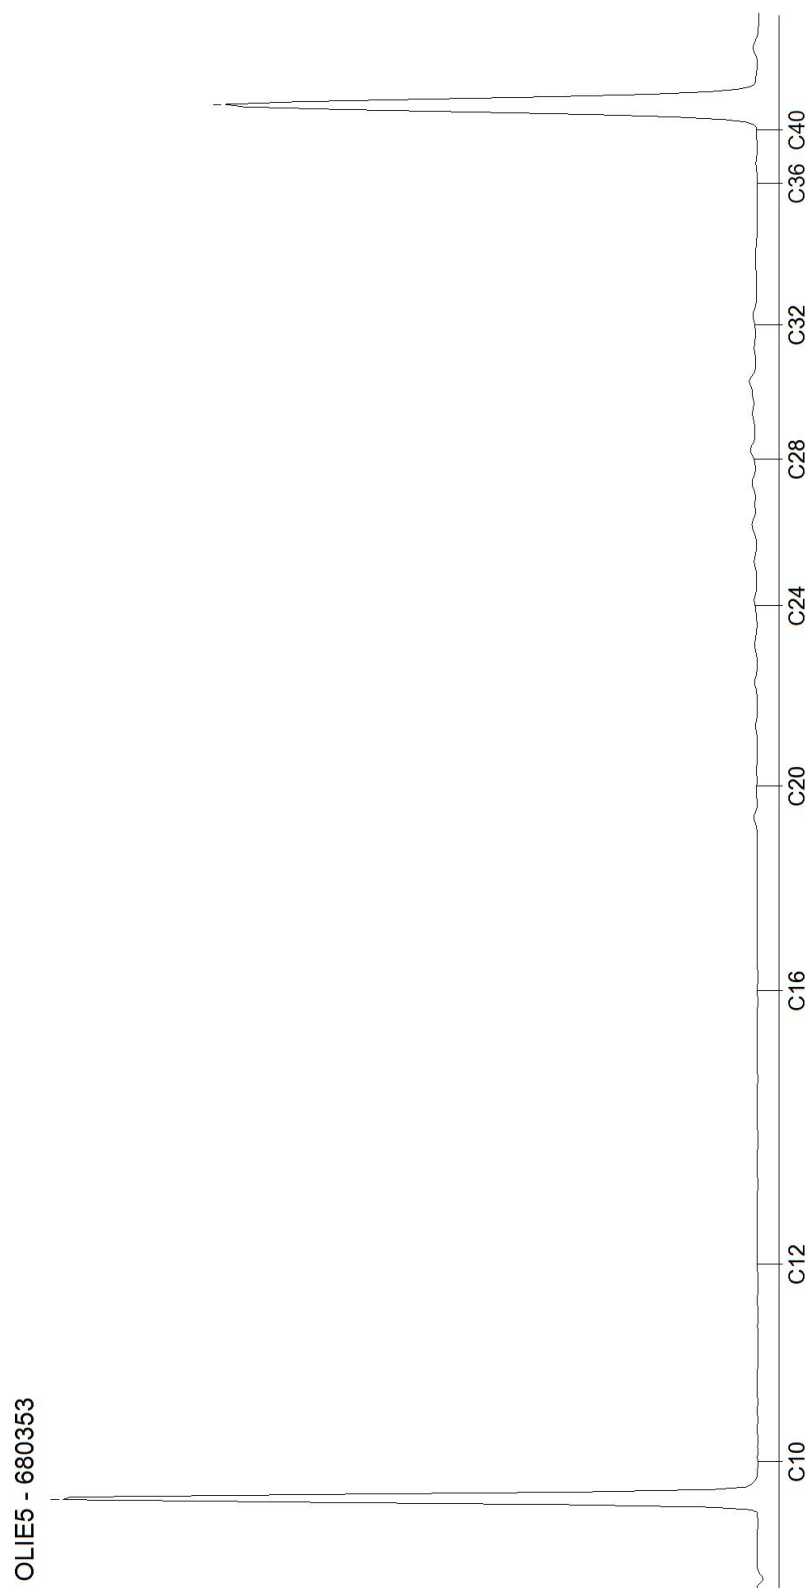
**Monster beschrijving: BM1**

CHROMATOGRAM for Order No. 1220246, Analysis No. 680353, created at 08.12.2022 08:52:12

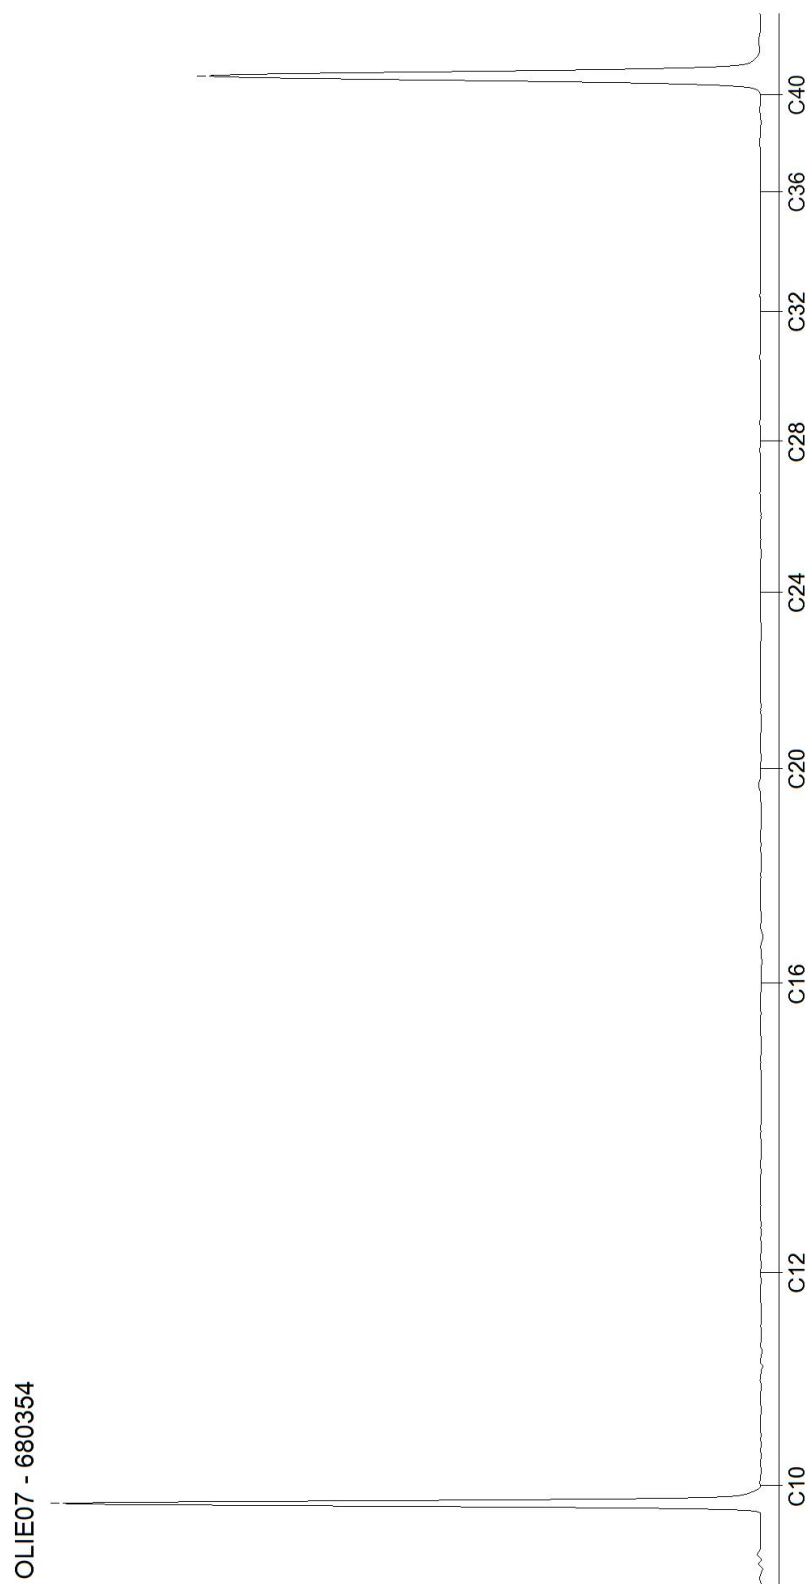
**Monster beschrijving: OM1**

CHROMATOGRAM for Order No. 1220246, Analysis No. 680354, created at 08.12.2022 10:17:23

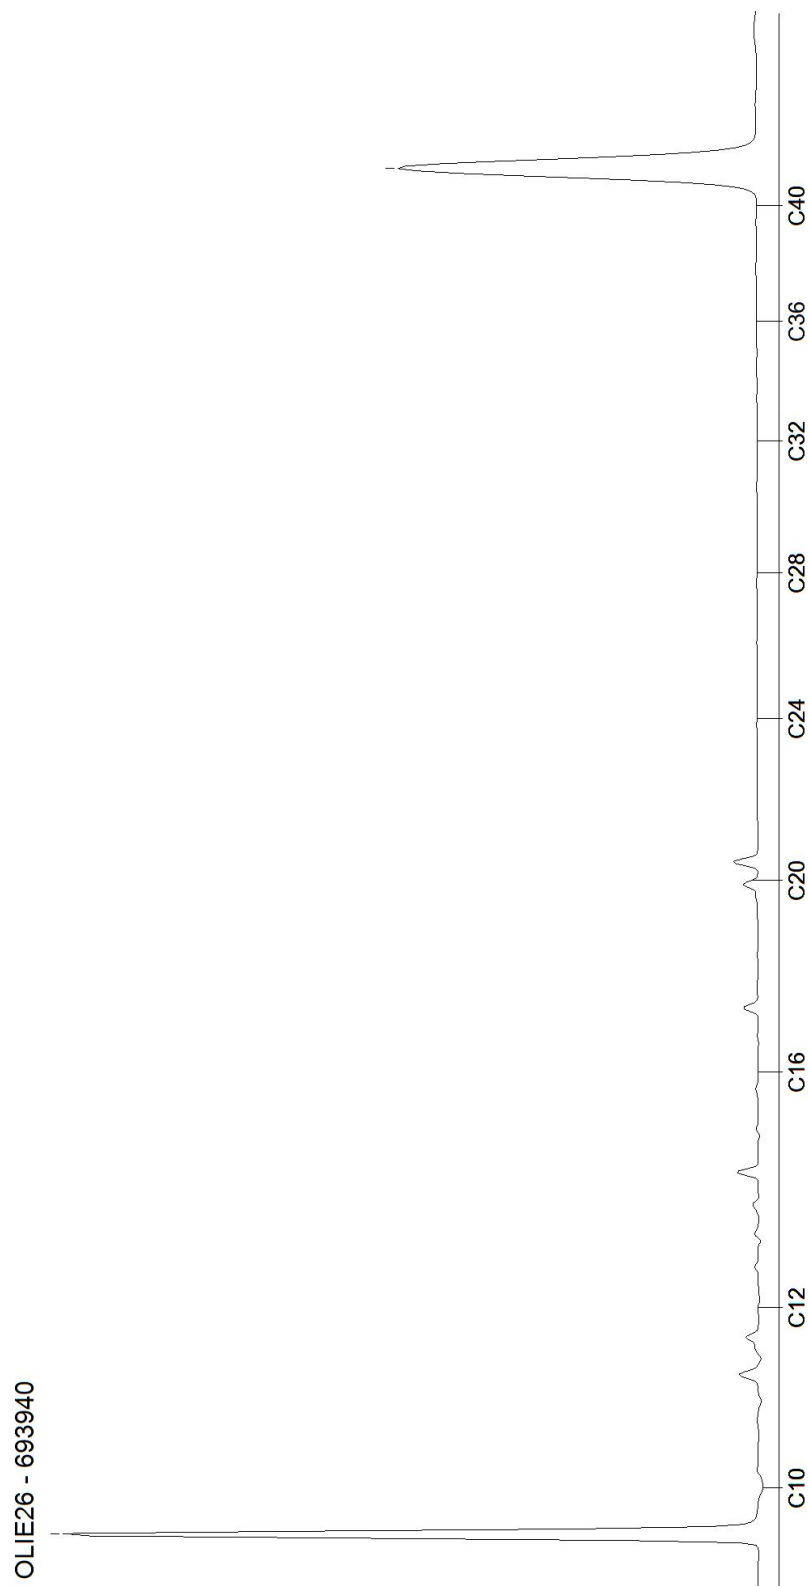
**Monster beschrijving: Pb1wm1**

CHROMATOGRAM for Order No. 1222689, Analysis No. 693940, created at 14.12.2022 08:47:59
