**RAPPORT VERKENNEND EN NADER  
(ASBEST)BODEMONDERZOEK  
conform NEN 5740 en NEN 5707  
Bentheimerstraat 34 - De Lutte**

*Locatie:*  
Bentheimerstraat 34  
7587 NH De Lutte

Projectcode: 20047716

Rapportagedatum: 24 september 2020

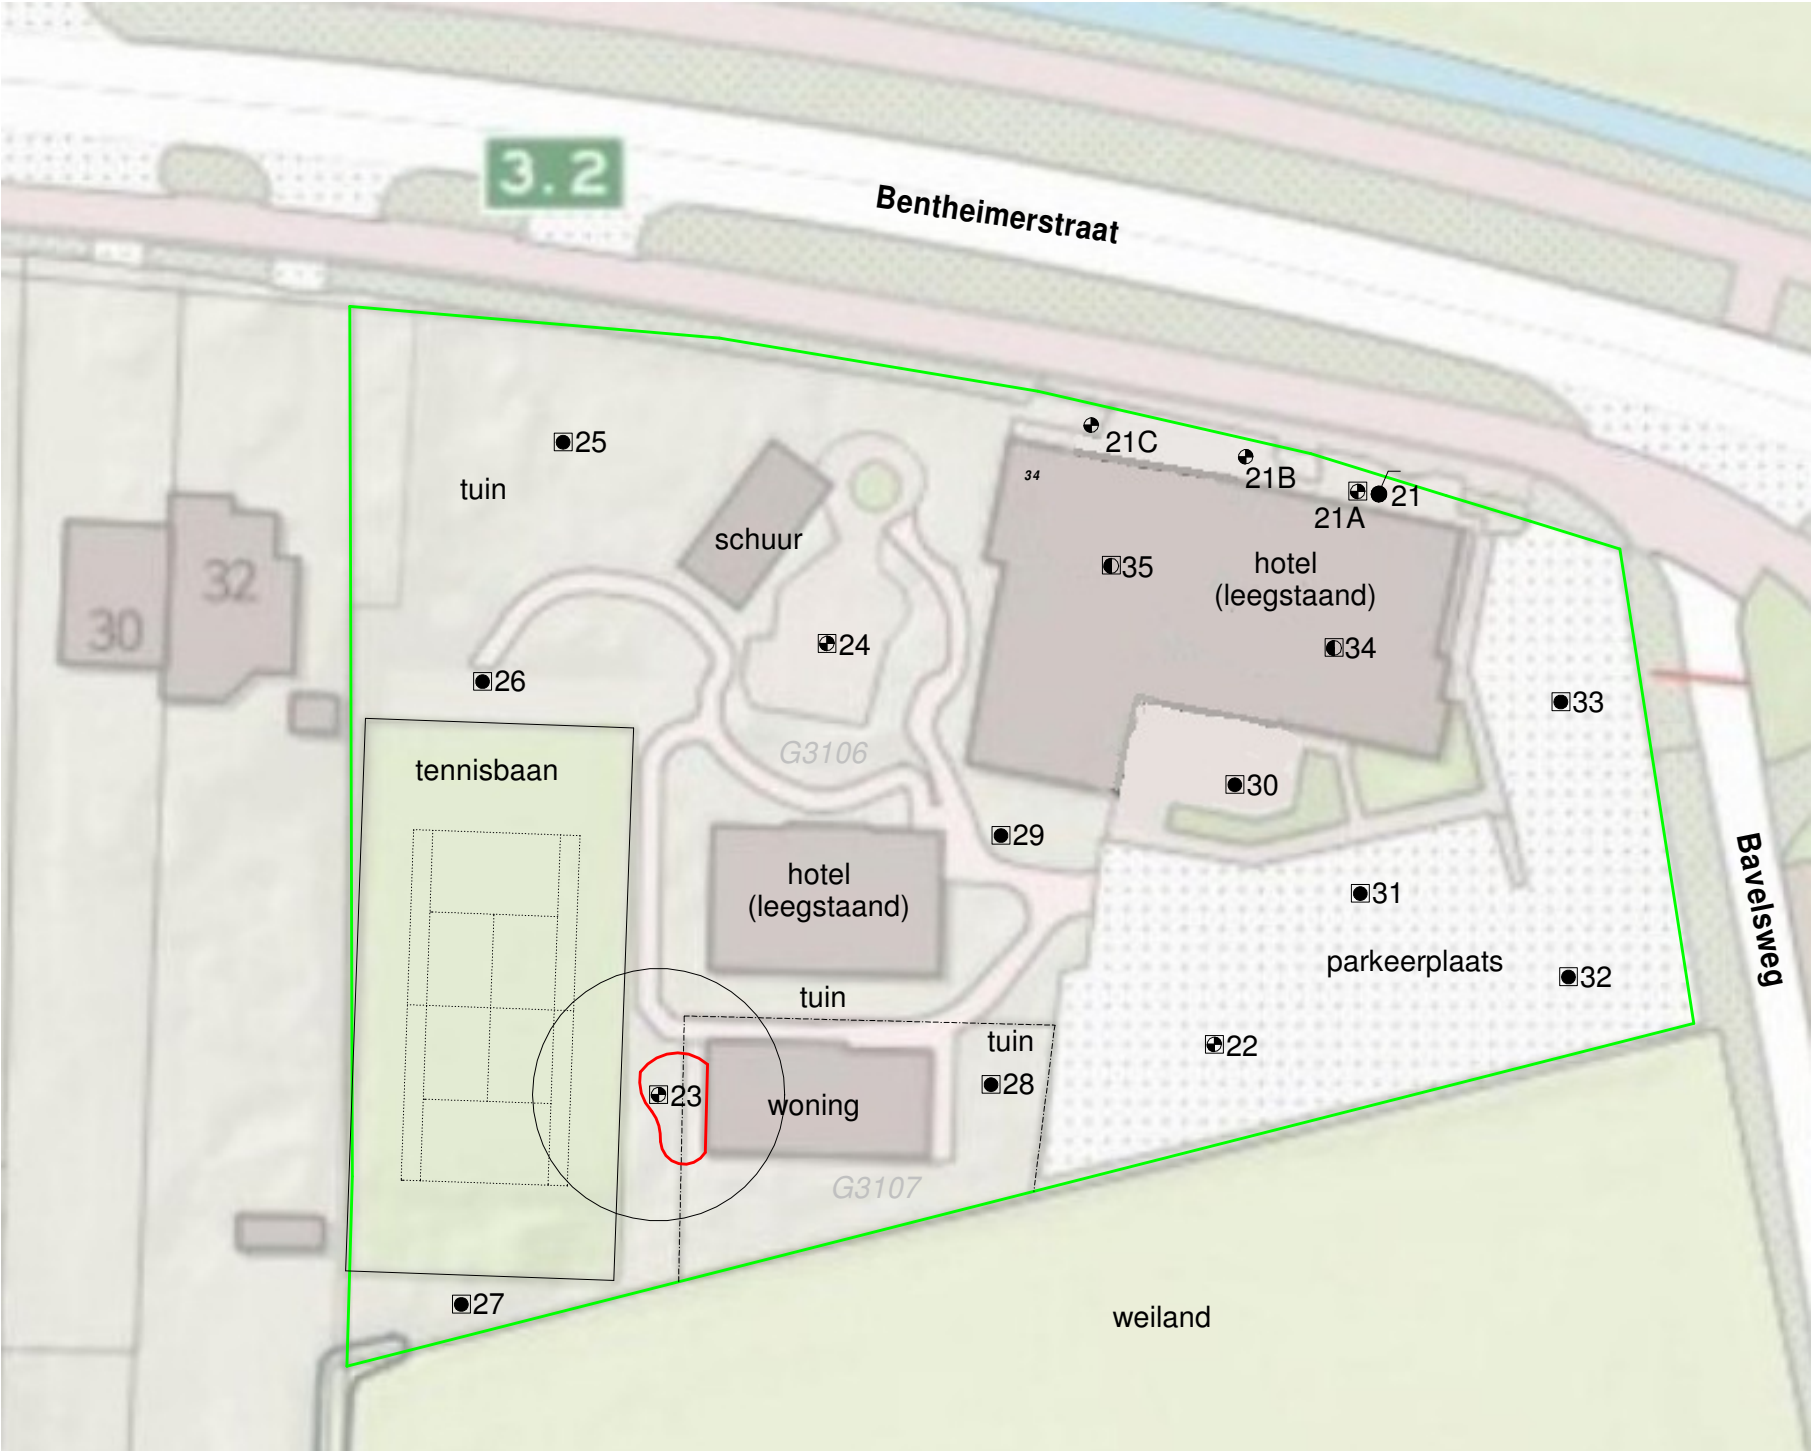
Boorplan verkennend en nader (asbest)bodemonderzoek Kruse Milieu BV, augustus 2020

- = Onderzoekslocatie
- - - = Kadastrale grens perceel G3107
- = Boring tot 0.5 meter diepte
- = Inspectiegat 30x30x50 cm
- ⦿ = Boring tot 1.0 meter diepte
- ⦿ = Boring tot 1.5/2.0 meter diepte
- = Peilbuis
