# MEMO

## Bescherming essencomplex i.r.t. Glanerbrugstraat 47-49, Glane

## Aanwezigheid es Voedselbos Glanerbeek

Datum: 16 april 2026

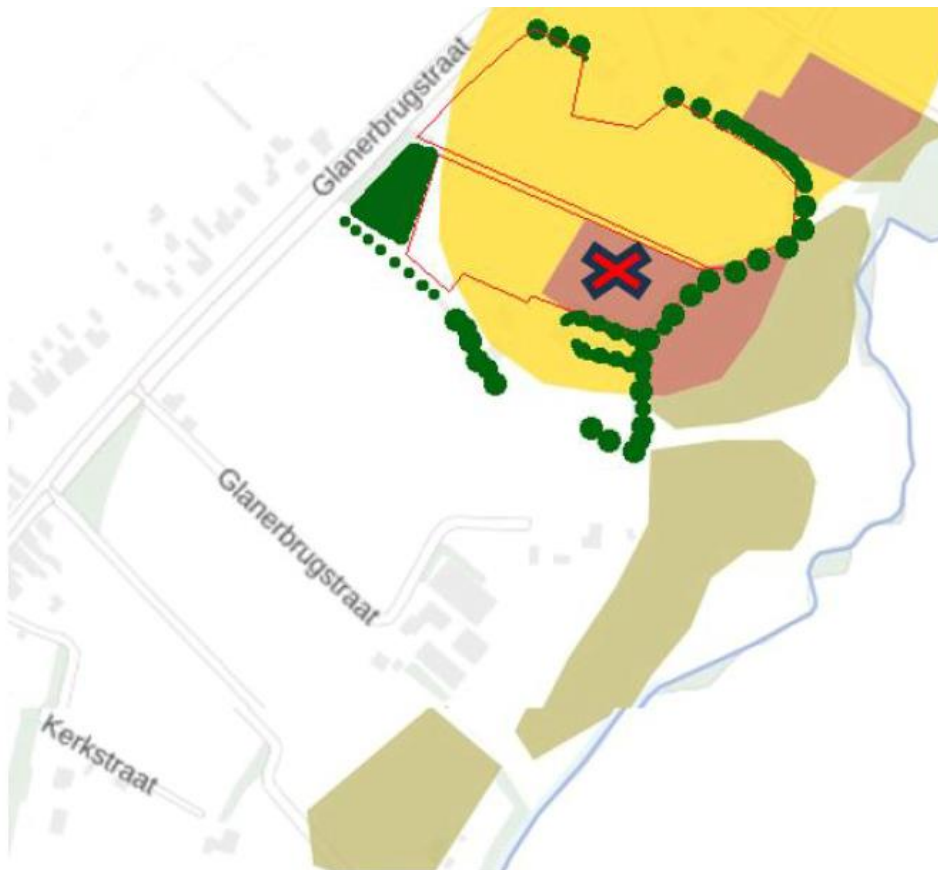
Wanneer we ter plekke de situatie beschouwen (wat diverse malen is gedaan, laatstelijk op 22 januari 2026, door beleidsmedewerker RO én beleidsmedewerker Groen en Landschap) dan worden geen kenmerken van een es waargenomen. Er is géén sprake van een verhoging (bolling) van het landschap.

Ook het gedeelte dat op basis van provinciale kaartgegevens als ‘typering es’ is aangeduid, heeft niet de kenmerken van een es (zie kaart hieronder, aangeduid met rood kruis).

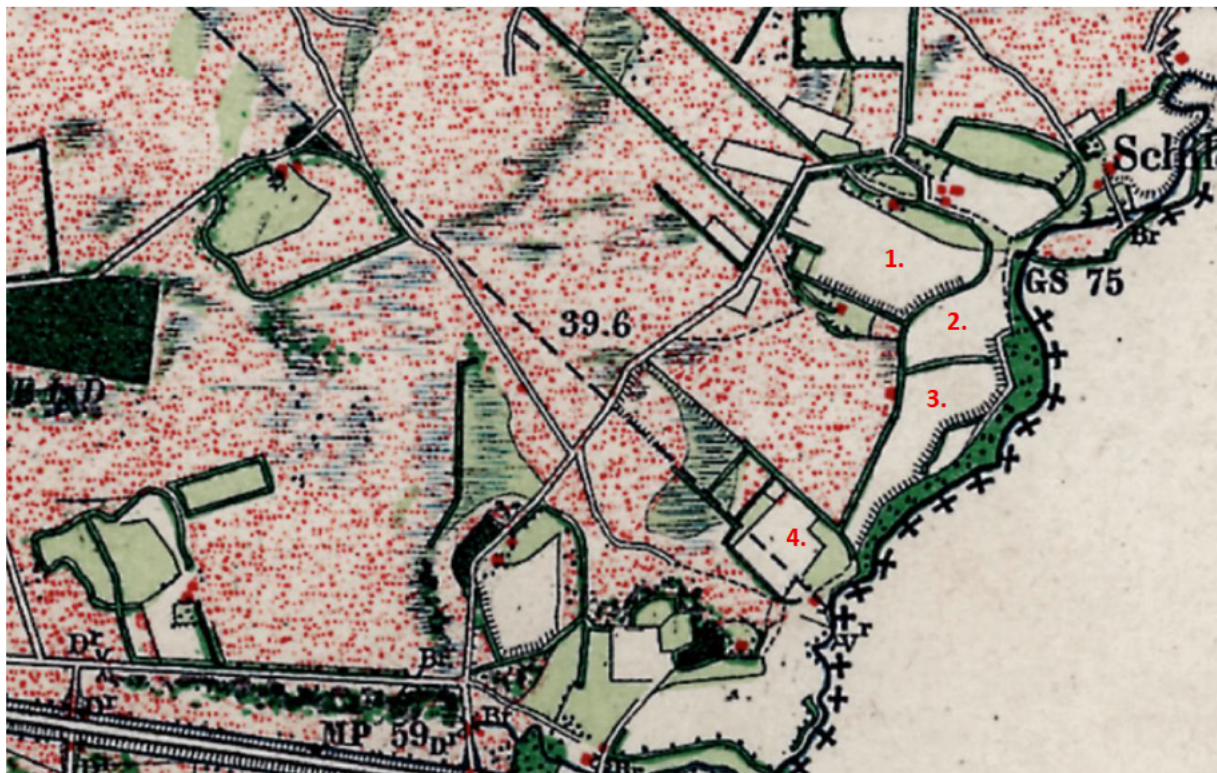
Figuur 2: Historische topografische kaart uit ca. 1900 (Topografische Dienst, 2023)

Op de historische topografische kaarten uit het eind van de 19<sup>de</sup> eeuw/begin 20<sup>ste</sup> eeuw is te zien dat een aantal percelen van oudsher bouwland zijn geweest (zie Figuur 2). Deze bouwlanden zijn in het kader van deze notitie genummerd: 1 t/m 4. De oude bouwlanden hebben op de kaart een witte kleur en vertonen de typische kenmerken van oude essen, zoals het gebruik als akker, de aanwezigheid van steilranden rondom de akkers en de aanwezigheid van houtwallen rondom de akkers om het wild buiten te houden. De essen bevonden zich op de overgang tussen de hogere, maar vermoedelijk door ondiep liggende keileem ook vrij natte, woeste gronden (rood gestippelde gronden) in het westen en het natte beekdal van de Glanerbeek. Waarschijnlijk waren alleen deze gronden van oorsprong geschikt voor de akkerbouw.

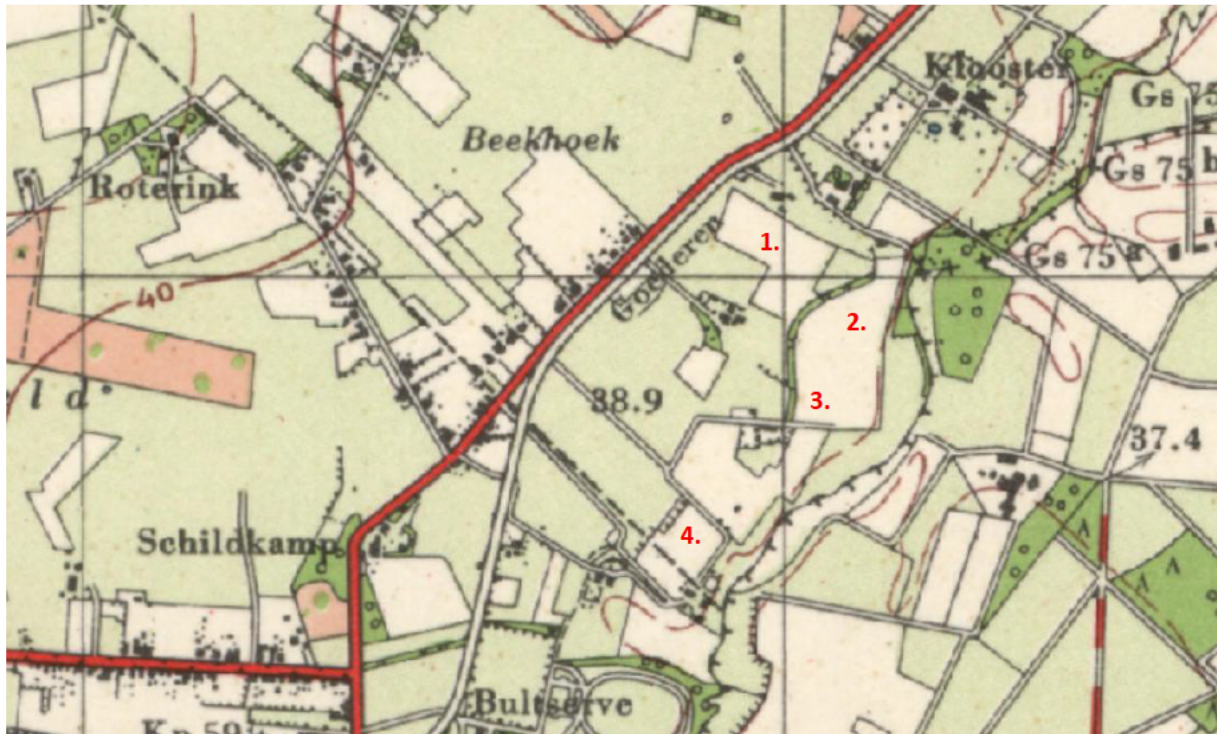
Op de historische kaarten van ca. 1940 en ca. 1950 is de situatie weinig gewijzigd ten opzichte van ca. 1930. Op de historische kaart van ca. 1960 zijn opnieuw veranderingen zichtbaar.

Es 1 heeft niet langer de vorm van zijn originele vorm. De randen zijn in gebruik als grasland, deze waren blijkbaar te nat voor akkerbouw.

Essen 2 t/m 4 zijn nog steeds in gebruik als bouwland, maar met uitzondering van de noordwestzijde van es 4 zijn de steilranden niet meer aangegeven. Dit duidt erop dat ook in essen 2, 3 en 4 egalisaties hebben plaatsgevonden. Aan de westzijde van essen 2 en 3 zijn nog steeds houtwallen aanwezig.

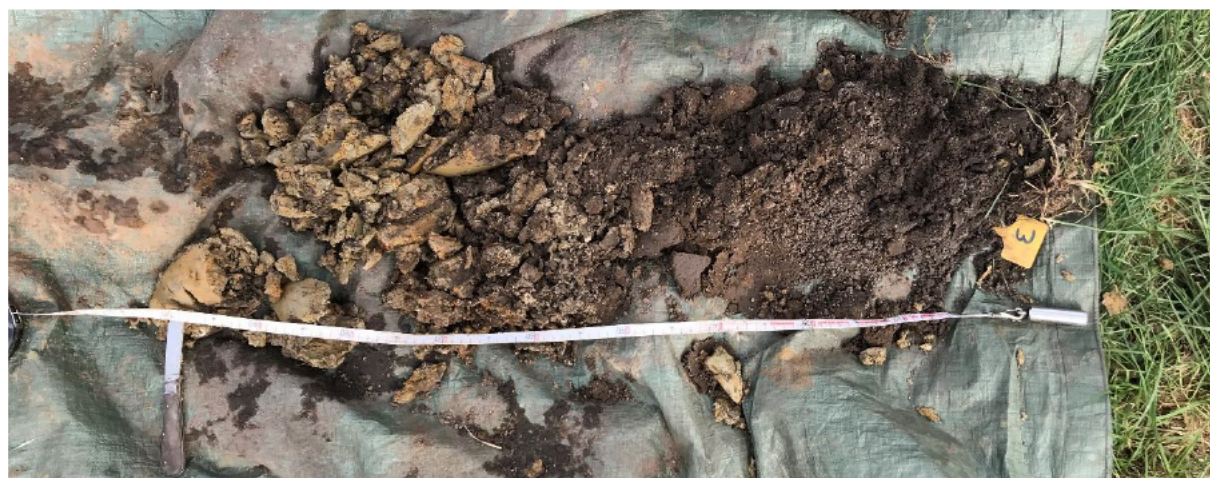
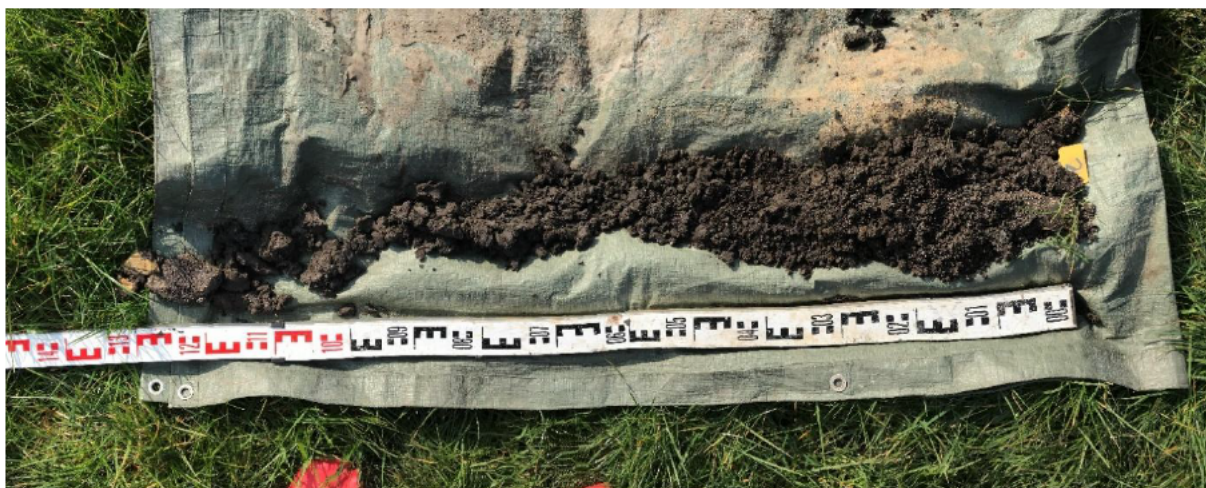
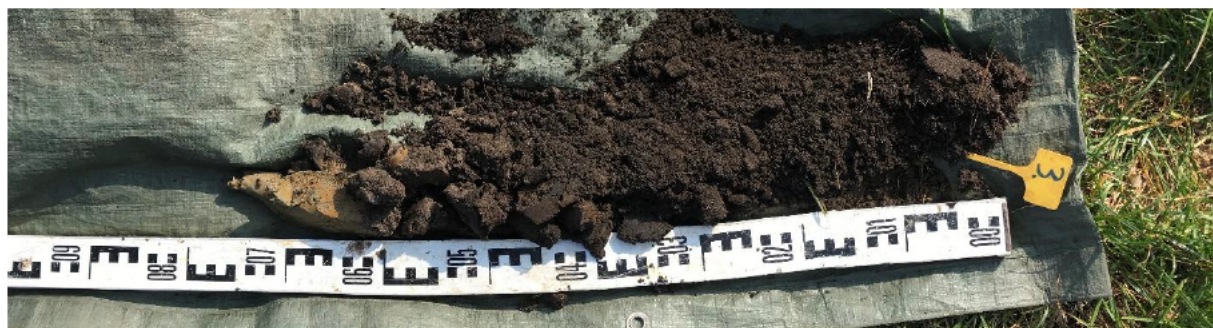
# Bijlage 1: boorstaten noordwestelijke es (nr. 1)

In het meest noordwestelijke bouwland zijn door Eelerwoude in 2022 3 bodemboringen uitgevoerd: PB0, B2 en B3. De profielen zijn gefotografeerd. De boorstaten en foto's zijn opgenomen in Bijlage 1.

In profiel PB0 is te zien dat het perceel ooit een diepe groundbewerking heeft ondergaan waardoor het onderste deel van de eerdlaag (de A-horizont) door de onderliggende bruine ondergrond (Cgr-horizont) is geploegd. De toevoeging p geeft aan dat de A-horizont is geploegd. De eerdlaag heeft waarschijnlijk vóórafgaand aan het ploegen een dikte van ca. 60 cm gehad. Dit is voor een enkeerdgrond vrij dun. Mogelijk is tijdens de egalisatie van de es een deel van de eerdlaag afgeschoven naar de lagere percelen rondom de es.

De dikte van de door de boeren in de loop der eeuwen opgebrachte eerdlaag bedraagt bij profiel B2 50 cm. Dit is relatief dun voor een es. Mogelijk is tijdens de egalisatie ook hier een deel van de bovengrond afgeschoven naar lagere percelen. Onder de eerdlaag bevindt zich de oorspronkelijk begraven bovengrond: de Apb-horizont. De toevoeging b duidt op een begraven oude horizont.

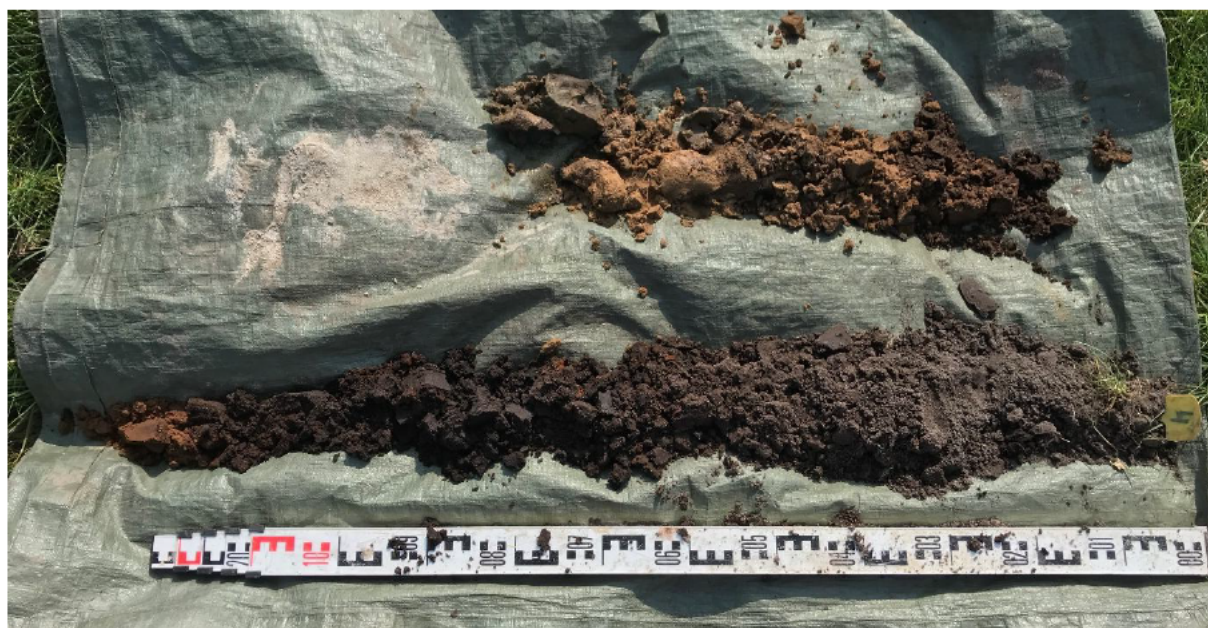
## Bijlage 2: boorstaten es noordoostelijke es (nr. 2)

In es 2 is door Eelerwoude boring B4 uitgevoerd. Op deze locatie is een 60 cm dikke eerdlaag (Ap) aangetroffen. Dit bodemprofiel voldoet daarom aan de kenmerken van een oude es. Mogelijk is de eerdlaag ook hier voor een deel afgeschoven.

Ook de overgang naar de droge ondergrond met hierin een podzolprofiel is typisch voor oude essen. De boeren legden de oudste akkers meestal aan op droge zandkopjes in het landschap waarin van oorsprong podzolbodems waren gevormd.

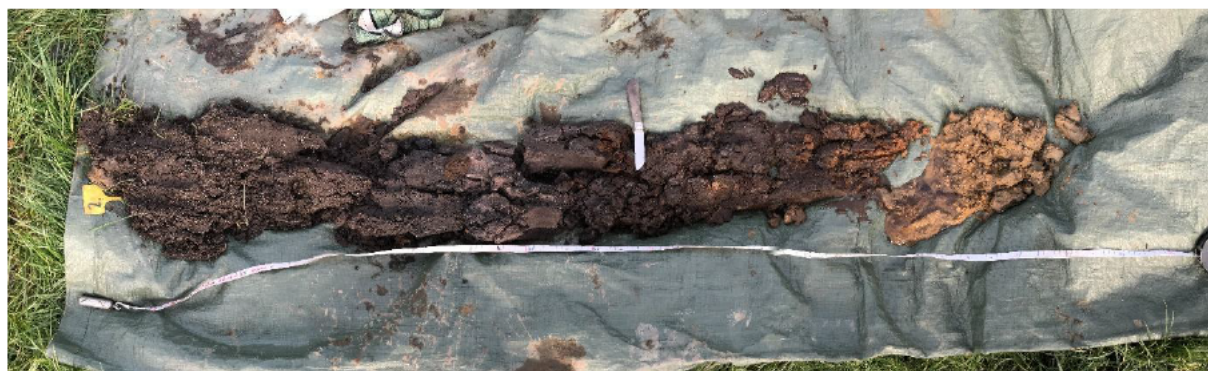
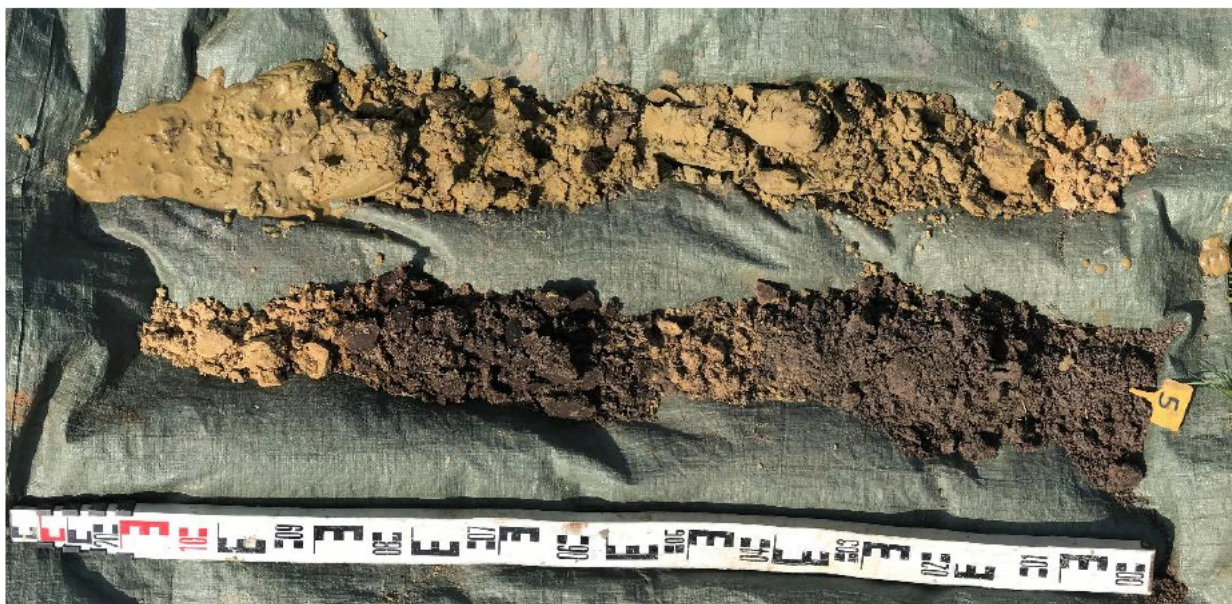
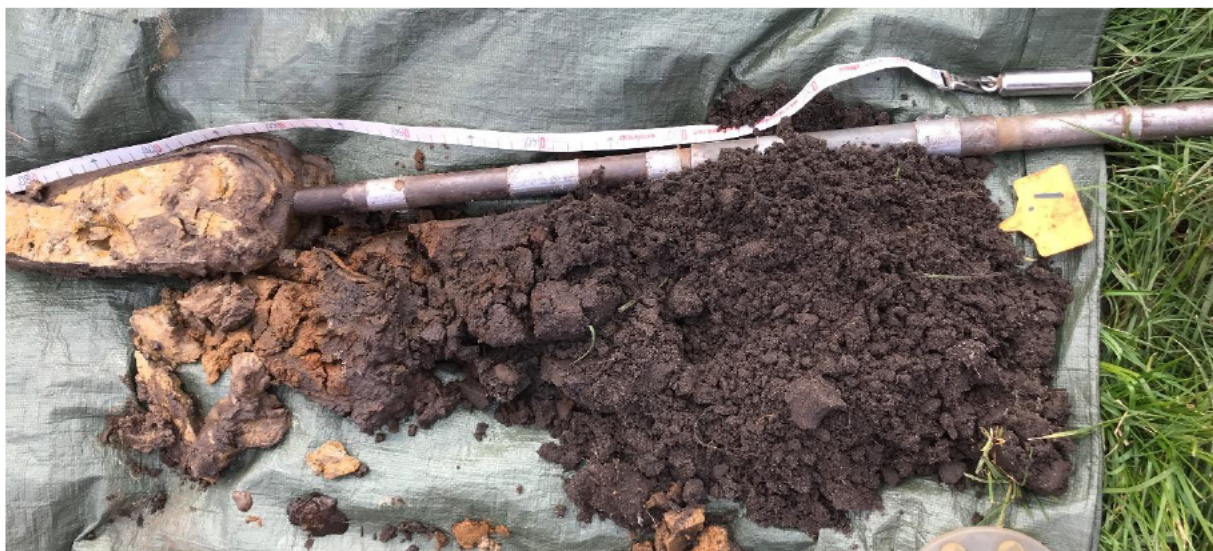
# Bijlage 3: boorstaten zuidoostelijke es (nr. 3)

In es 3 is 1 bodemboring uitgevoerd in de oude es: PB1. Een boring is uitgevoerd in het opgehoogde perceel ten oosten van de oude es: B5. Tenslotte is een boring uitgevoerd in de oorspronkelijke laagte tussen es 2 en es 3: B0.

In profiel PB1 is een 70 cm dikke eerdlaag aangetroffen. Een eerdlaag van deze dikte is typisch voor een oude es. Eerdlagen kunnen wel een meter of meer dikte hebben. Ook bevindt zich onder de eerdlaag een podzolprofiel, wat kenmerkend is voor oude essen.

Aan de oostzijde van de oude es is de oorspronkelijke beekeerdgrond opgehoogd met grond vanuit de hoger gelegen essen 2 en 3. Zoals gezegd in paragraaf 4.3 zijn tijdens de ruilverkaveling veel essen geëgaliseerd, waarbij de aangrenzende lagergelegen gronden zijn opgehoogd met grond die vanaf de es in de lagere delen is geschoven.

Boring B0 is uitgevoerd in de laagte tussen essen 2 en 3. Hierin is een zeer dunne eerdlaag zichtbaar typisch voor de hier aanwezige beekeerdgrond.

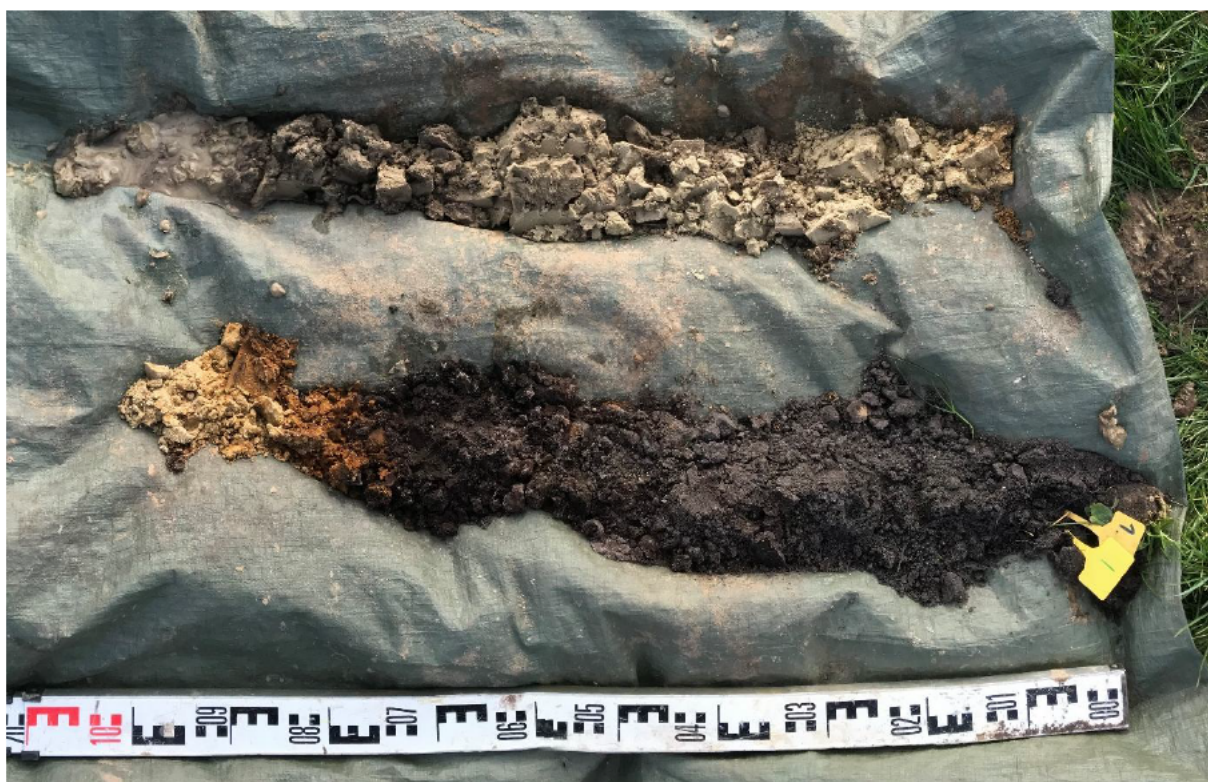
## Bijlage 4: boorstaten zuidelijke es (nr. 4)

In de zuidelijke es is één boring uitgevoerd: B11 (zie Bijlage 4). De dikte van de eerdlaag (Ap-horizont) is destijds gekarteerd als 45 cm, waardoor dit profiel net niet voldoet aan het criterium voor een enkeerdgrond (eerdlaag >50 cm). Om deze reden is het profiel geclassificeerd als een Laarpodzolgrond. De eerdlaag gaat aan de onderkant over op een droge podzol horizont (Bh/E), die ooit is geploegd. Zoals eerder vermeld duidt deze volgorde van bodemlagen wel op de aanwezigheid van een oud bouwland met es-kenmerken.
