Verkennd bodemonderzoek  
Landgoed Singraven – Erve Slinge  
Borgbosweg 1 en ong. te Beuningen  
*Project 2018-0279*

projectnummer  
2018-0279

project  
Landgoed Singraven – Erve Slinge

datum  
1 oktober 2018

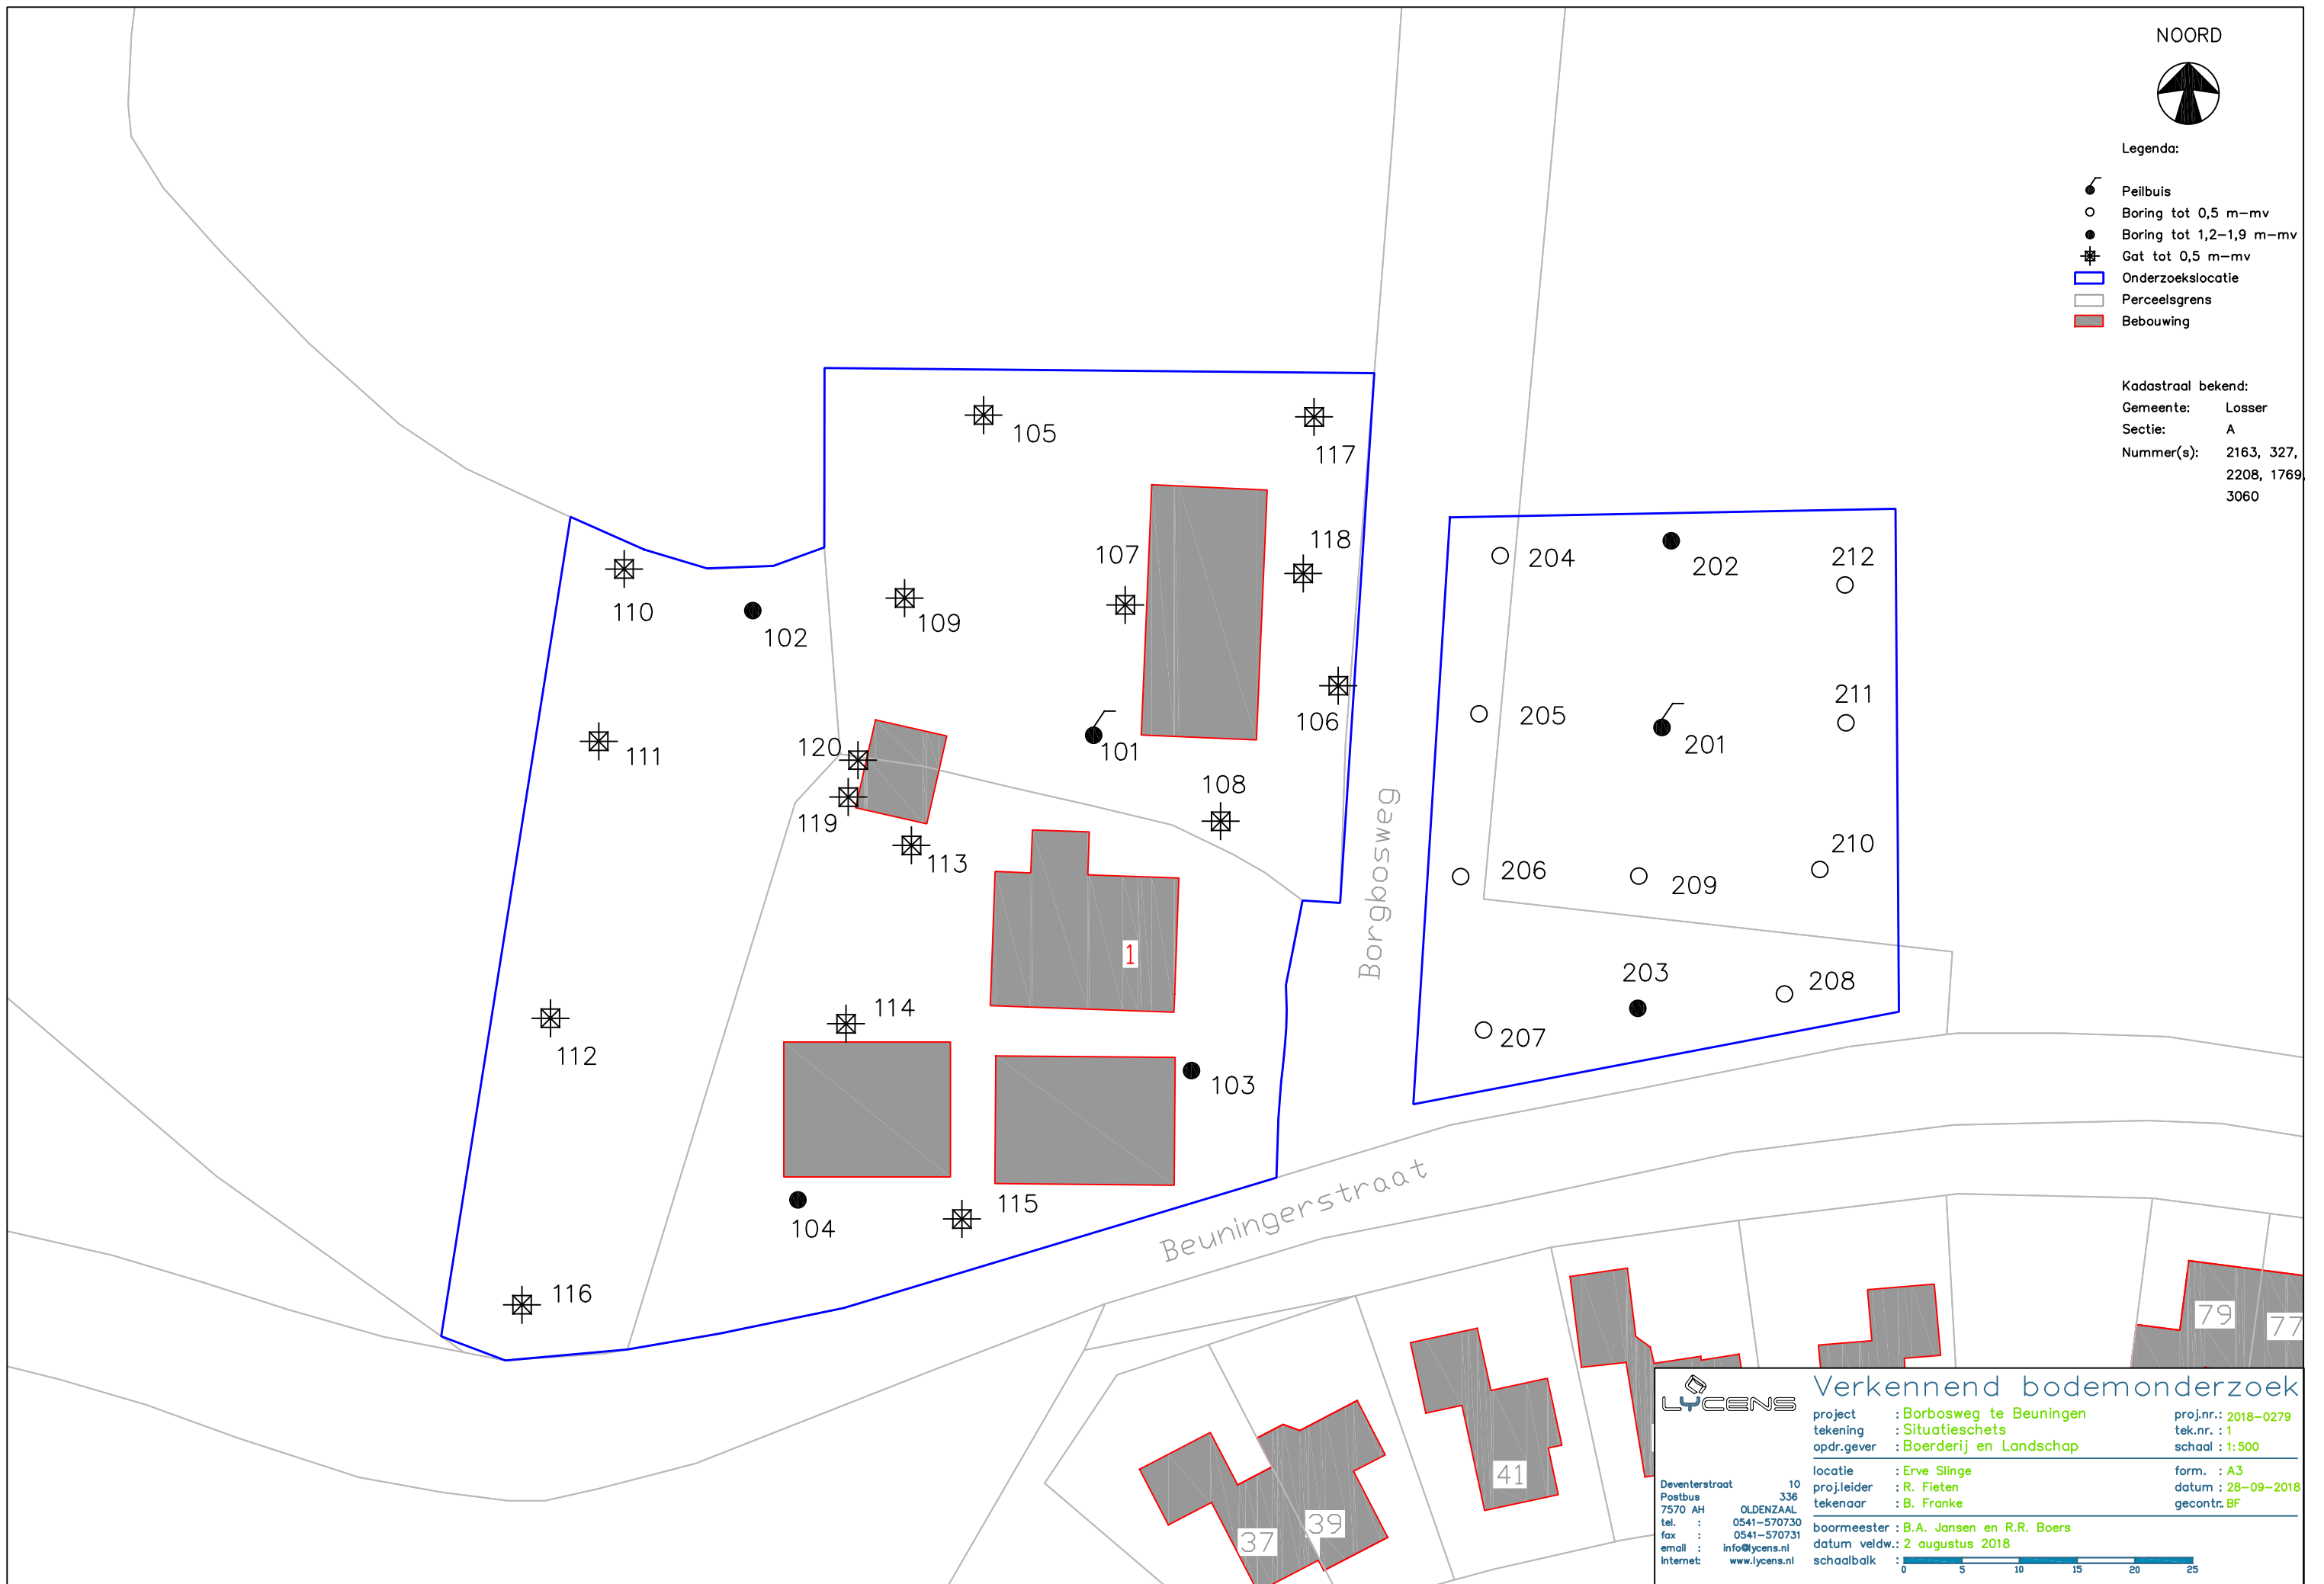
project : Borbosweg te Beuningen  
tekening : Situatieschets  
opdr.gever : Boerderij en Landschap

Vervolgens zijn de onderstaand beschreven veldwerkzaamheden uitgevoerd. De posities van de onderzoekspunten zijn op de tekening in bijlage 2 weergegeven. Het tijdens de werkzaamheden vrijgekomen materiaal is zintuiglijk beoordeeld op samenstelling, geur, kleur en overige bijzonderheden die kunnen duiden op een mogelijke bodemverontreiniging. De resultaten zijn samengevat beschreven in paragraaf 3.4. De uitgetekende bodemprofielen zijn opgenomen in bijlage 3.

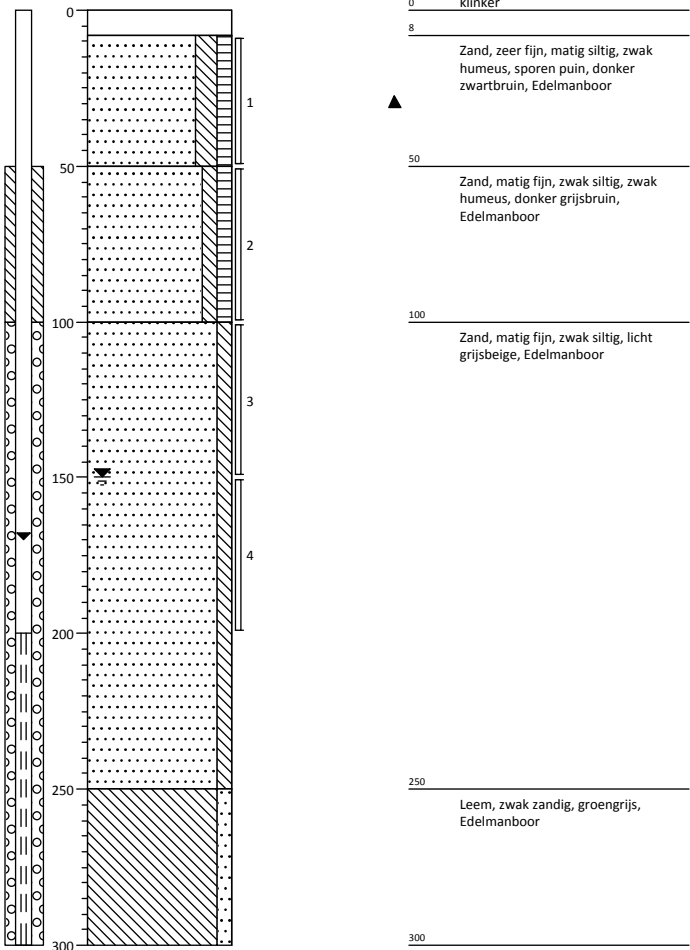
Boring: 101

Op het onverdachte terrein zijn in totaal 14 gaten gegraven tot een diepte van circa 0,5 m-mv en zijn in totaal 4 boringen verricht. De boringen zijn verricht tot dieptes van 1,7 m-mv, 1,8 m-mv, 1,9 m-mv en 3,0 m-mv. Laatstgenoemde boring is afgewerkt met een peilbuis. Het filter van de peilbuis staat op een diepte van circa 2,0 tot 3,0 m-mv. De peilbuis is na plaatsing op 2 augustus 2018 door de heer B.A. Jansen en voor bemonstering op 9 augustus 2018 door de heer B.A. Jansen conform NEN 5744:2011 doorgepompt.
