Verkennd bodemonderzoek  
Landgoed Singraven – Erve Haboer  
Borgbosweg ong. te Beuningen  
*Project 2018-0279*

projectnummer  
2018-0279

project  
Landgoed Singraven – Erve Haboer

datum  
20 september 2018

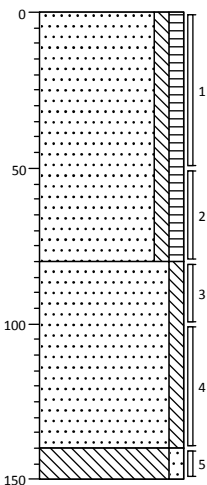
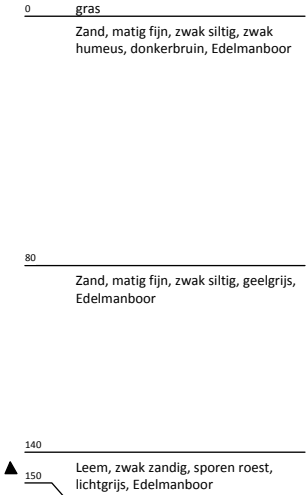
Boring: 402

Opgemerkt wordt dat de ondergrond bestaande uit leem ter plaatse van boring 402 niet onderzocht is. Dit aangezien het niet toegestaan is om monsters met afwijkende texturen (zand, leem enz.) te mengen. Aangenomen wordt dat de chemische kwaliteit van de ondergrond bestaande uit leem vergelijkbaar is met of zelfs beter is dan de onderzochte ondergrond bestaande uit zand.
