**RAPPORT VERKENNEND BODEMONDERZOEK  
conform NEN 5740 en NEN 5707  
Bentheimerstraat 53-55 - De Lutte**

*Locatie:*  
Bentheimerstraat 53-55  
7587 NE De Lutte

Projectcode: 17059118

Rapportagedatum: 23 oktober 2017

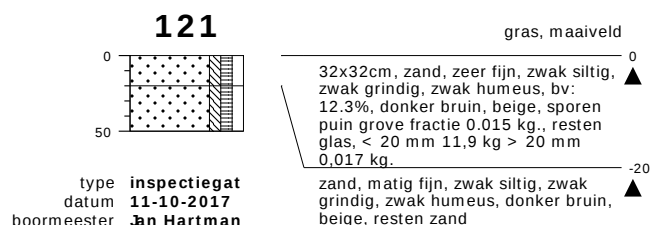
type **inspectiegat**  
datum **11-10-2017**  
boormeester **Jan Hartman**

In totaal zijn er 3 inspectiegaten gegraven ter plekke van de druppelzone (121, 122 en 123). De bodem bestaat uit matig fijn, zwak siltig, zwak grindig, zwak humeus zand. In de toplaag zijn sporen puin aangetroffen. Er zijn door de veldwerker visueel geen asbestverdachte materialen waargenomen op het maaiveld of in de inspectiegaten.
