# VERKENNEND BODEMONDERZOEK

Karel Doormanweg 58  
te  
Tollebeek

Emmeloord, 19 maart 2009

Projectnummer : BO20090035

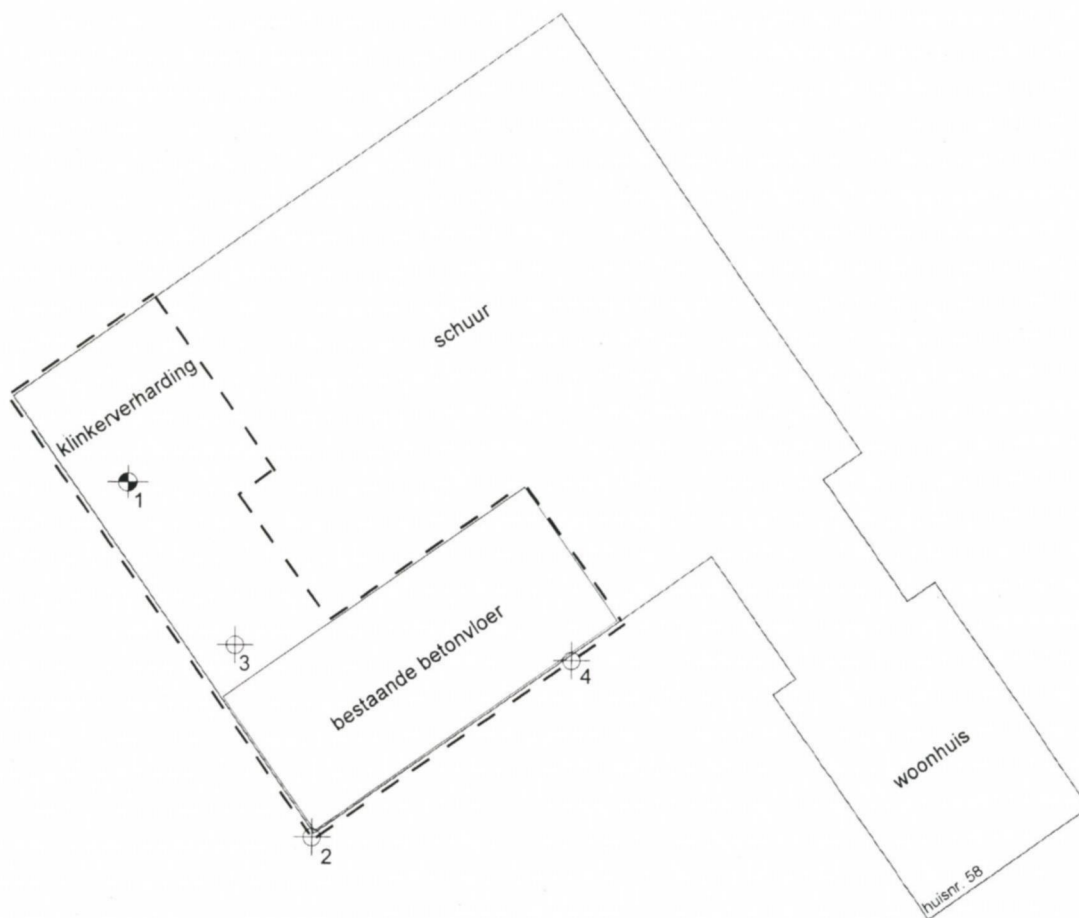
Situatie boorpunten

Verspreid over de onderzoekslocatie zijn 4 boringen (B1 t/m B4) uitgevoerd. De boringen B3 en B4 zijn uitgevoerd tot 50 cm- mv (centimeter min maaiveld). Boring B2 is doorgezet tot 200 cm- mv. Boring B1 is doorgezet tot 270 cm- mv en afgewerkt tot grondwaterpeilbuis.

*De locaties van de boorpunten en de peilbuis zijn weergegeven op de tekening in bijlage 2.*
