**RAPPORT AANVULLEND VERKENNEND  
BODEMONDERZOEK  
conform NEN 5740 en NEN 5707  
Zwijnsweg 24-1 - Ens**

*Locatie:*  
Zwijnsweg 24-1  
8307 PV Ens

Projectcode: 19006810

Rapportagedatum: 17 mei 2019

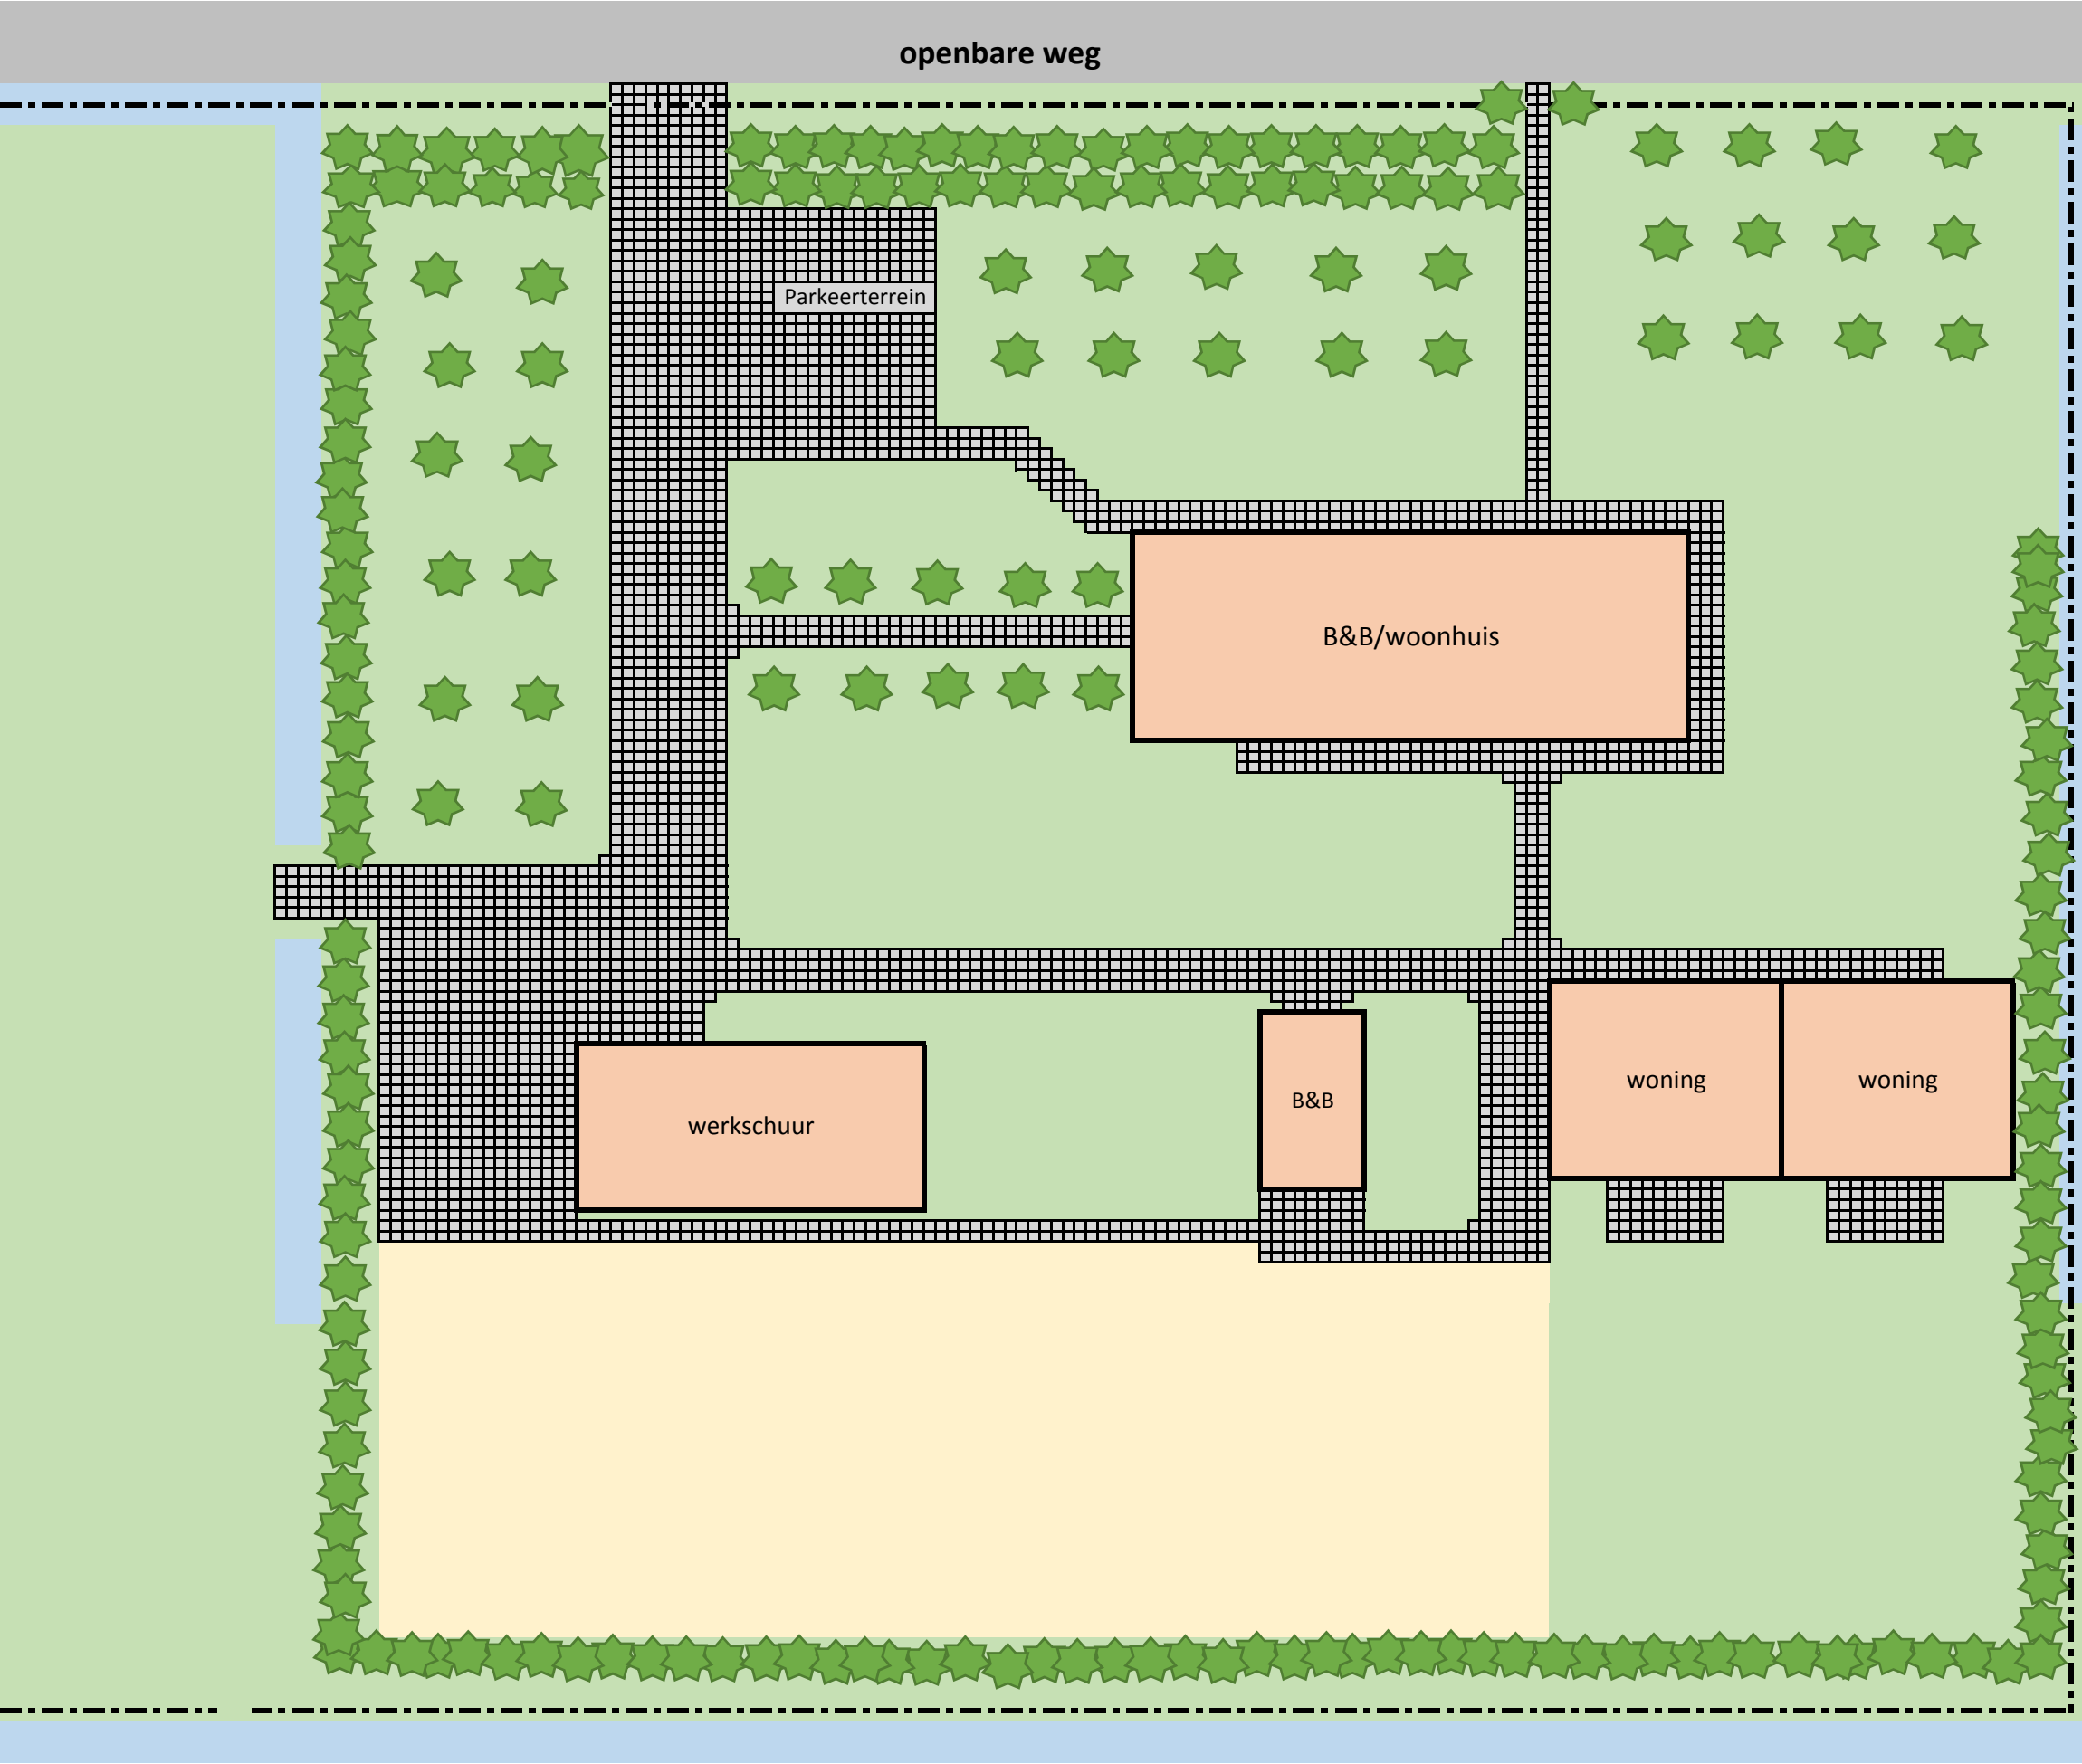
Perceel Zwijnsweg 24-1 8307 PV Ens  
Gewenste situatie  
11 september 2018

In bijlage I is de regionale ligging van de locatie weergegeven en een schets met de toekomstige situatie en de boorlocaties opgenomen.

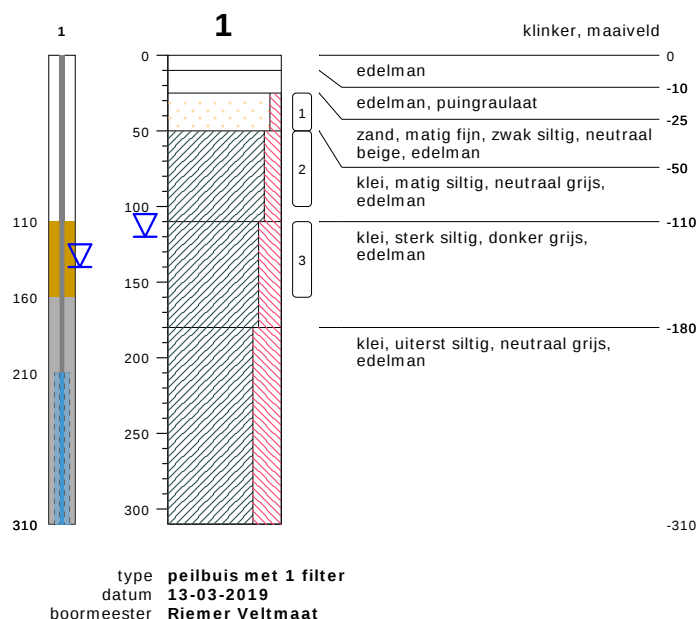
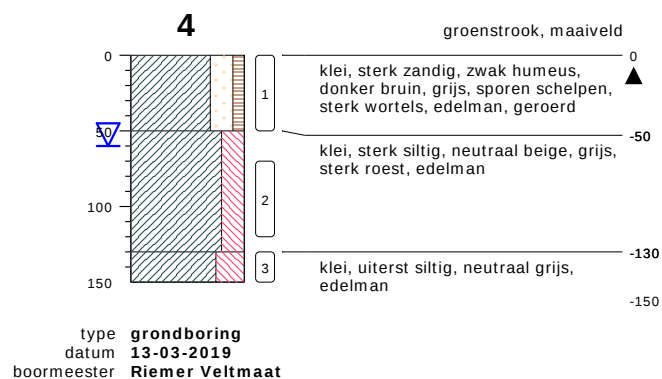
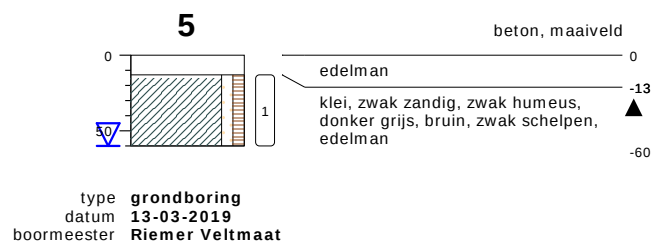
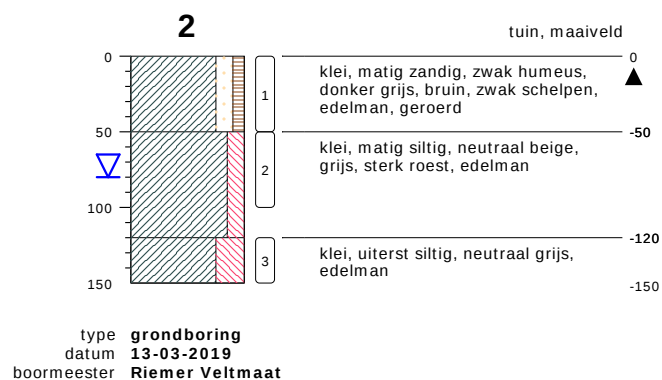
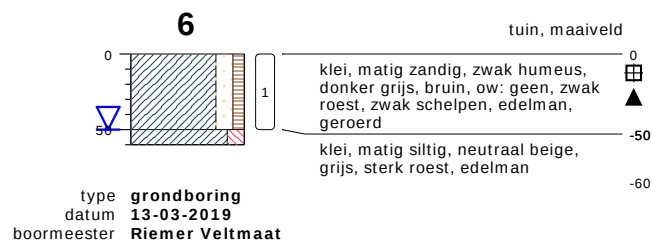
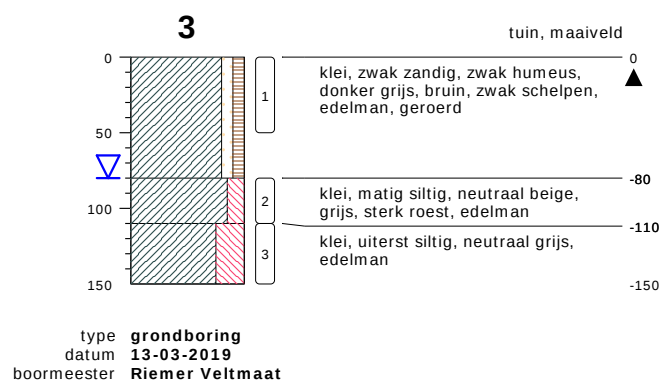
## bodemprofielen schaal 1:50

onderzoek **Zwijnsweg 24-1 - Ens**  
projectcode **19006810**  
datum **14-05-2019**  
getekend conform **NEN 5104**  
pagina **1 van 5**

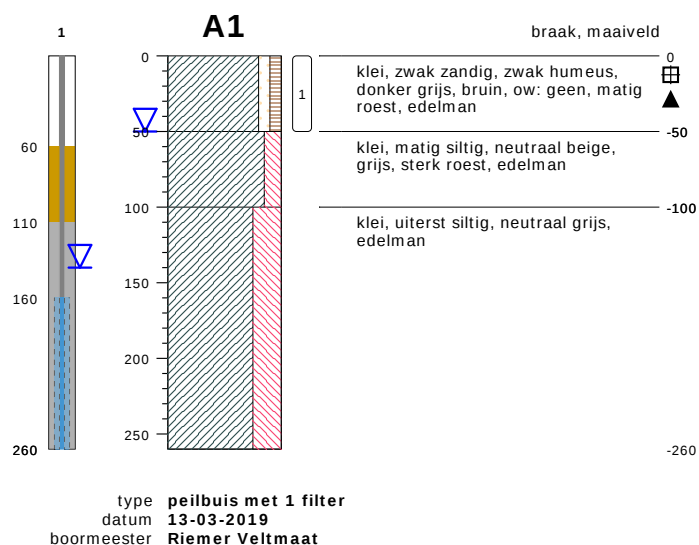
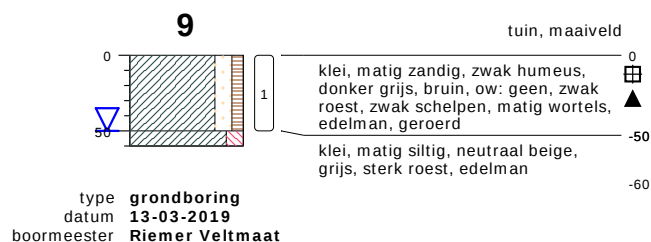
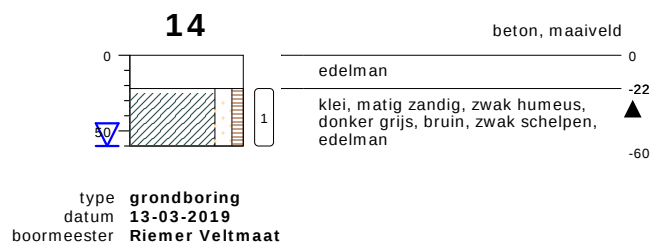
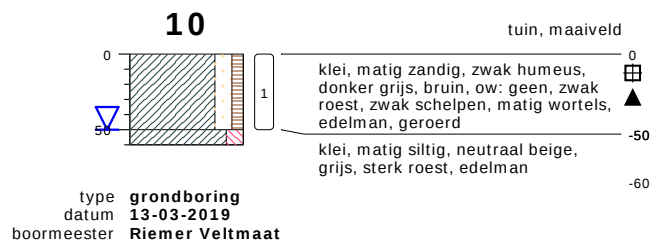
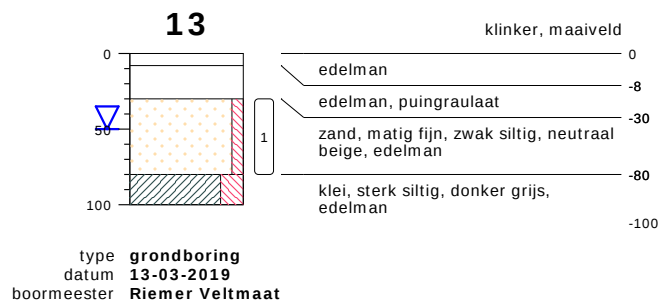
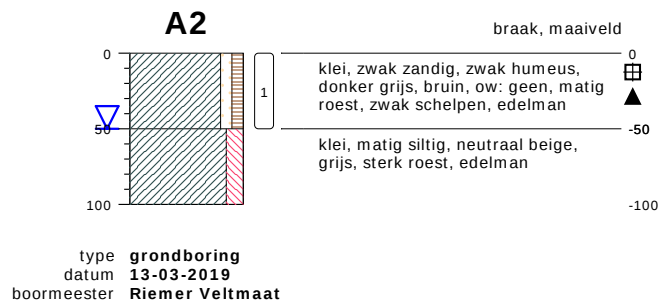
## bodemprofielen schaal 1:50

onderzoek **Zwijnsweg 24-1 - Ens**  
projectcode **19006810**  
datum **14-05-2019**  
getekend conform **NEN 5104**  
pagina **2 van 5**

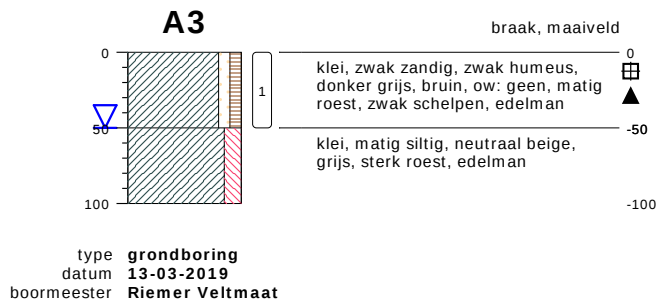
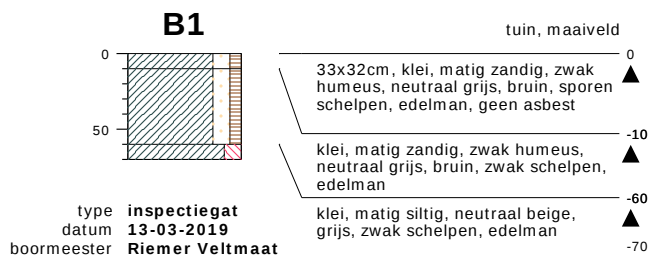
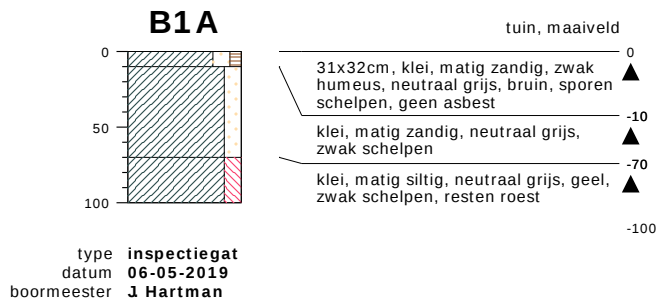
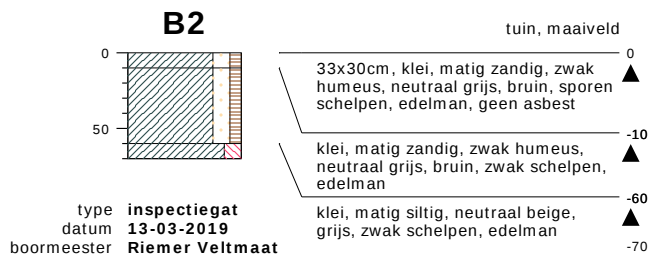
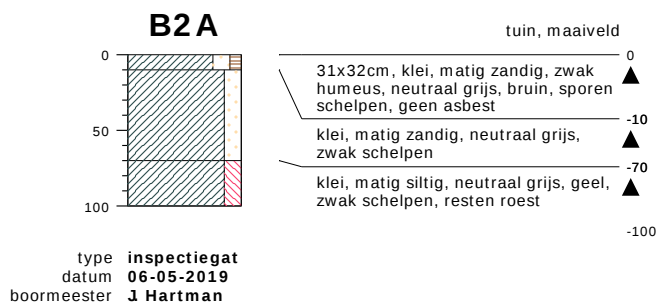
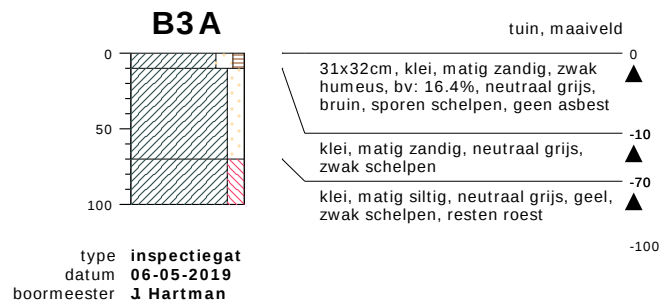
## bodemprofielen schaal 1:50

onderzoek **Zwijnsweg 24-1 - Ens**  
projectcode **19006810**  
datum **14-05-2019**  
getekend conform **NEN 5104**  
pagina **3 van 5**

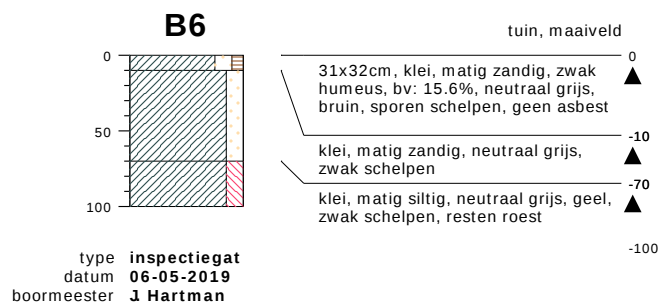
## bodemprofielen schaal 1:50

onderzoek **Zwijnsweg 24-1 - Ens**  
 projectcode **19006810**  
 datum **14-05-2019**  
 getekend conform **NEN 5104**  
 pagina **4 van 5**
