| Onderwerp: | <b>verkennend milieukundig bodemonderzoek volgens NEN<br/>5740+A1 Kerkstraat 1 - 5 te Luttelgeest</b> |
| Projectnummer: | <b>20-M9332</b> |
| Opdrachtgever: | <b>BJZ.nu</b> |
| Datum: | <b>8 juni 2020</b> |

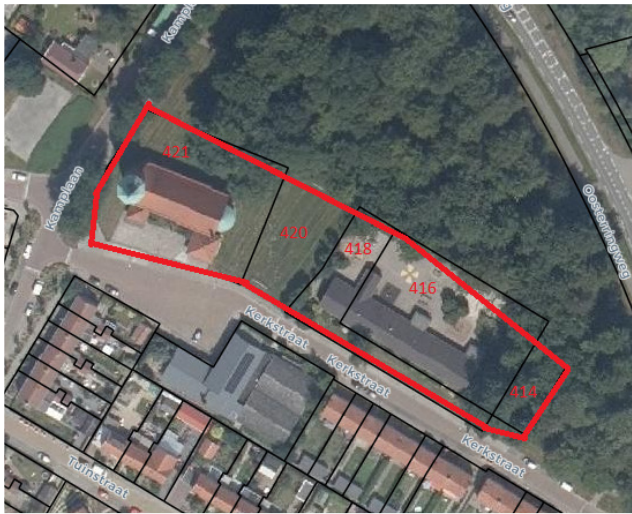
| Algemene omschrijving | De onderzoekslocatie betreft een gedeelte van het onbebouwde deel van de locatie gelegen aan de Kerkstraat nr. 1 – 5 te Luttelgeest (zie figuur 1)<br>Op de locatie aan de Kerkstraat 1, perceel sectie GZ nr. 421, bevindt zich een bestaand kerkgebouw. Deze zal inpandig worden verbouwd tot appartementen.<br>De locatie Kerkstraat 3, perceel sectie GZ 420 (ged.) betreft een deel van een sportveld. Hier zullen twee nieuwe woningen worden gerealiseerd.<br>De locatie Kerkstraat 5, perceel sectie GZ nr. 414, 416 en 418, betreft een bestaande school. De bestaande school zal worden afgebroken. Hiervoor in de plaats zullen nieuwe woningen worden gerealiseerd.<br>Het onderhavige bodemonderzoek heeft betrekking op de onbebouwde terreindelen. De school en kerk waren ten tijde van het veldwerk nog in gebruik.<br>Ten zuiden van het kerkgebouw bevindt zich een parkeerplaats, deze is verhard met tegels.<br>Ten noorden van het school bevindt zich een schoolplein welke verhard is met betontegels.<br>Het overige onderzochte deel bestaat voornamelijk uit gras en bossages. |

| | <p><i>figuur 1: onderzochte terreindelen t.p.v. de onderzoekslocatie</i></p> |

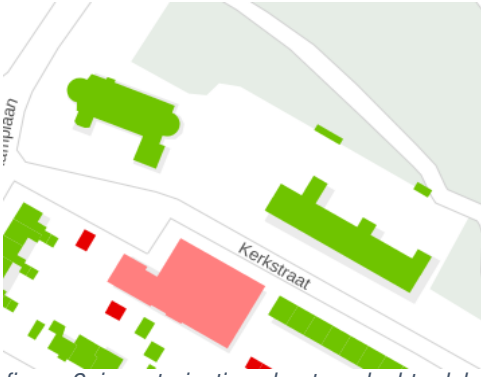
| <b>Aanwezigheid asbest</b> | <p>Op basis van de asbestdakenkaart van de provincie Flevoland zijn de daken van de kerk resp. school niet verdacht voor asbest.</p> <p><i>figuur 2: inventarisatie asbest verdachte daken op de onderzoekslocatie</i></p> |

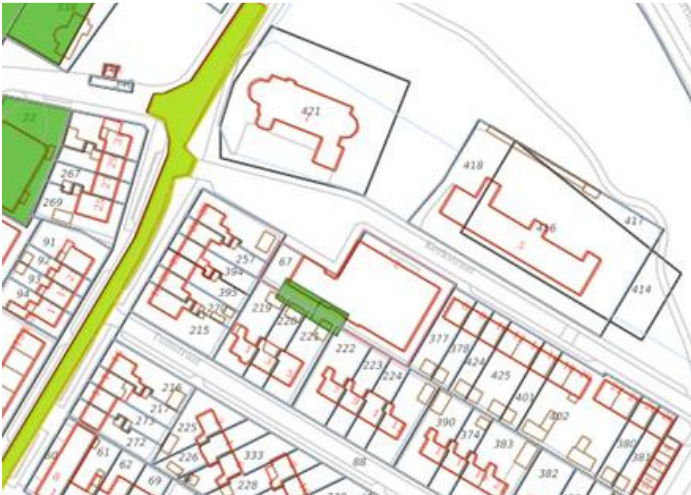
| | voorgaande bodemonderzoeken |
|---|---|
| <p>Onderzoekslocatie</p> <p>Omgeving &lt;25 m</p> | <p>Niet bekend.</p> <p><b><u>Kerkstraat 2:</u></b><br/>Ter plaatse van de Kerkstraat 2 was een ondergrondse brandstoftank aanwezig, op deze locatie heeft bodemonderzoek plaatsgevonden en is een bodemsanering uitgevoerd.</p> <ul style="list-style-type: none"> <li>• Nader onderzoek, FMA Nillesen, d.d. 7-5-1999<br/>Ter plaatse van het vulpunt van de ondergrondse tank is een ernstige verontreiniging met minerale olie aangetroffen. Voorgesteld wordt de tank en de verontreinigde grond tezamen met het aanhangende grondwater te saneren.</li> <li>• Saneringsevaluatie, FMA Nillesen, d.d. 24-6-1999<br/>De ondergrondse tank is gesaneerd. Uit de analyse van de eindbemonstering blijkt dat de verontreiniging t.p.v. het vulpunt afdoende ontgraven is. De verontreinigde grond is afgevoerd naar een erkende verwerker.</li> </ul> <p><b><u>Kamplaan:</u></b><br/>Ter plaatse van de Kamplaan (zie figuur 3), ten westen van de onderzoekslocatie, grenzend aan Kerkstraat 1, is een stabilisatielaag aangetroffen. Deze was verontreinigd en is gesaneerd;</p> <ul style="list-style-type: none"> <li>• Saneringsvaluatie, FMA, kenmerk SA2010008, d.d. 6-10-2010<br/>Er is zintuiglijk ter plaatse van de verwijderde stabilisatielaag geen verontreinigd stabilisatiemateriaal achtergebleven.<br/>Er is een stabiele eindsituatie behaald ter plaatse van de specifieke gedeelten waar de stabilisatielaag is verwijderd.</li> </ul> <p><i>figuur 3: onderzoeksgebied aan de Kamplaan</i></p> |
