| Onderwerp: | <b>verkennend milieukundig bodemonderzoek volgens NEN<br/>5740+A1 Leemringweg 26 te Kraggenburg</b> |
| Projectnummer: | <b>20-M9303</b> |
| Opdrachtgever: | <b>BJZ.nu</b> |
| Datum: | <b>04 mei 2020</b> |

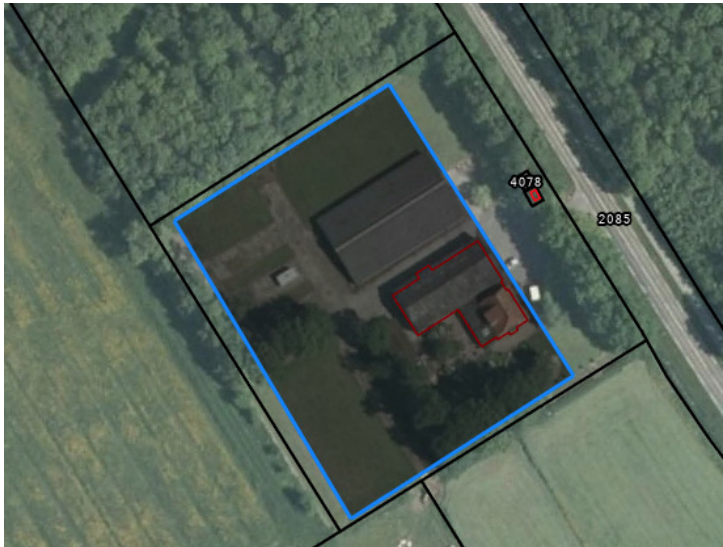
| | <p><i>figuur 1: onderzoekslocatie</i></p> |

| Algemene omschrijving | <p>De onderzoekslocatie betreft een gedeelte van het onbebouwde deel van het perceel gelegen aan de Leemringweg 26 te Kraggenburg.</p> <p>Op de locatie bevindt zich een bestaande woning met aangebouwde schuur. In de aangebouwde schuurruimte en stalruimte bevindt zich een betonvloer. Ten noorden van de aangebouwde schuur stond tot voor kort een recent afgebroken veestal.</p> <p>Ten noorden en zuiden van de bestaande bebouwing bevindt zich een met beton verharde oprit en erf.</p> <p>Het noordelijk deel van de onderzoekslocatie, op de plaatse waar de veestal stond, betreft braakliggend terrein.</p> <p>Het onbebouwde deel rondom de bestaande woning is meest als tuin in gebruik. Ten zuiden van de bebouwing loopt een droge greppel</p> <p>De opdrachtgever is voornemens om op het noordelijk deel van de onderzoekslocatie een nieuwe woning te realiseren.</p> <p>Het onderhavige onderzoek heeft betrekking op het onbebouwde terreindeel zoals opgenomen in bijlage 2.</p> |

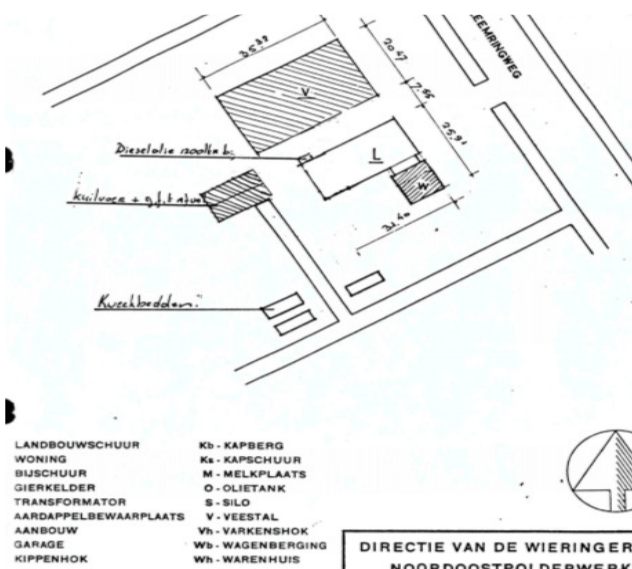
figuur 2: tekening Hinderwetvergunning 1992

- 28-07-1992: aanvraag Hinderwetvergunning tot het uitbreiden of wijzigen van het melkveebedrijf in de vorm van:
  - Het kweken van regenwormen (*Dendrobaena Veneta*)
  - Opslag van groente-, fruit- en tuinafval
  - Het runnen van een mini-camping (zie de tekening hieronder).
- 06-10-1992: vergunning verleend.

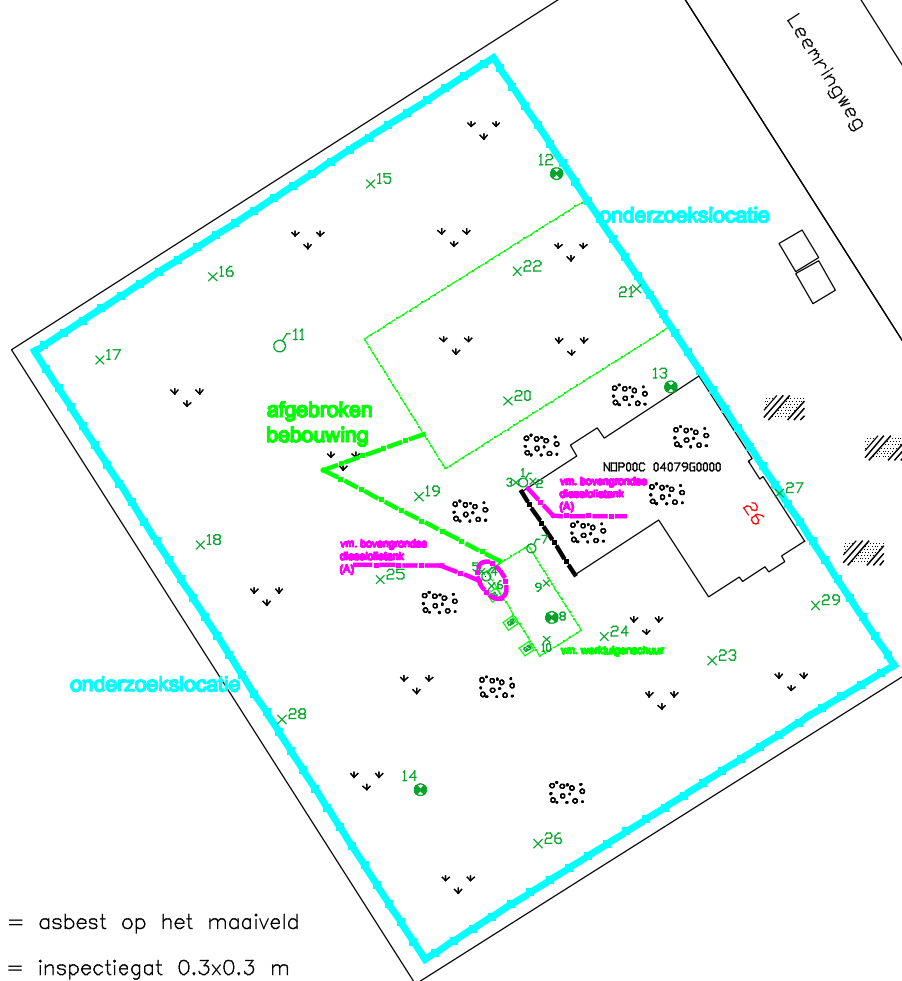
# BIJLAGE 2 ONDERZOEKSLOCATIE

x = asbest op het maaiveld

G3 = inspectiegat 0.3x0.3 m
