## Verkennd asbest bodemonderzoek Oosterringweg 65I Bant

| Project | : nieuwbouw woning |
| Projectnummer | : 21232 |
| Datum | : 08-07-2021 |

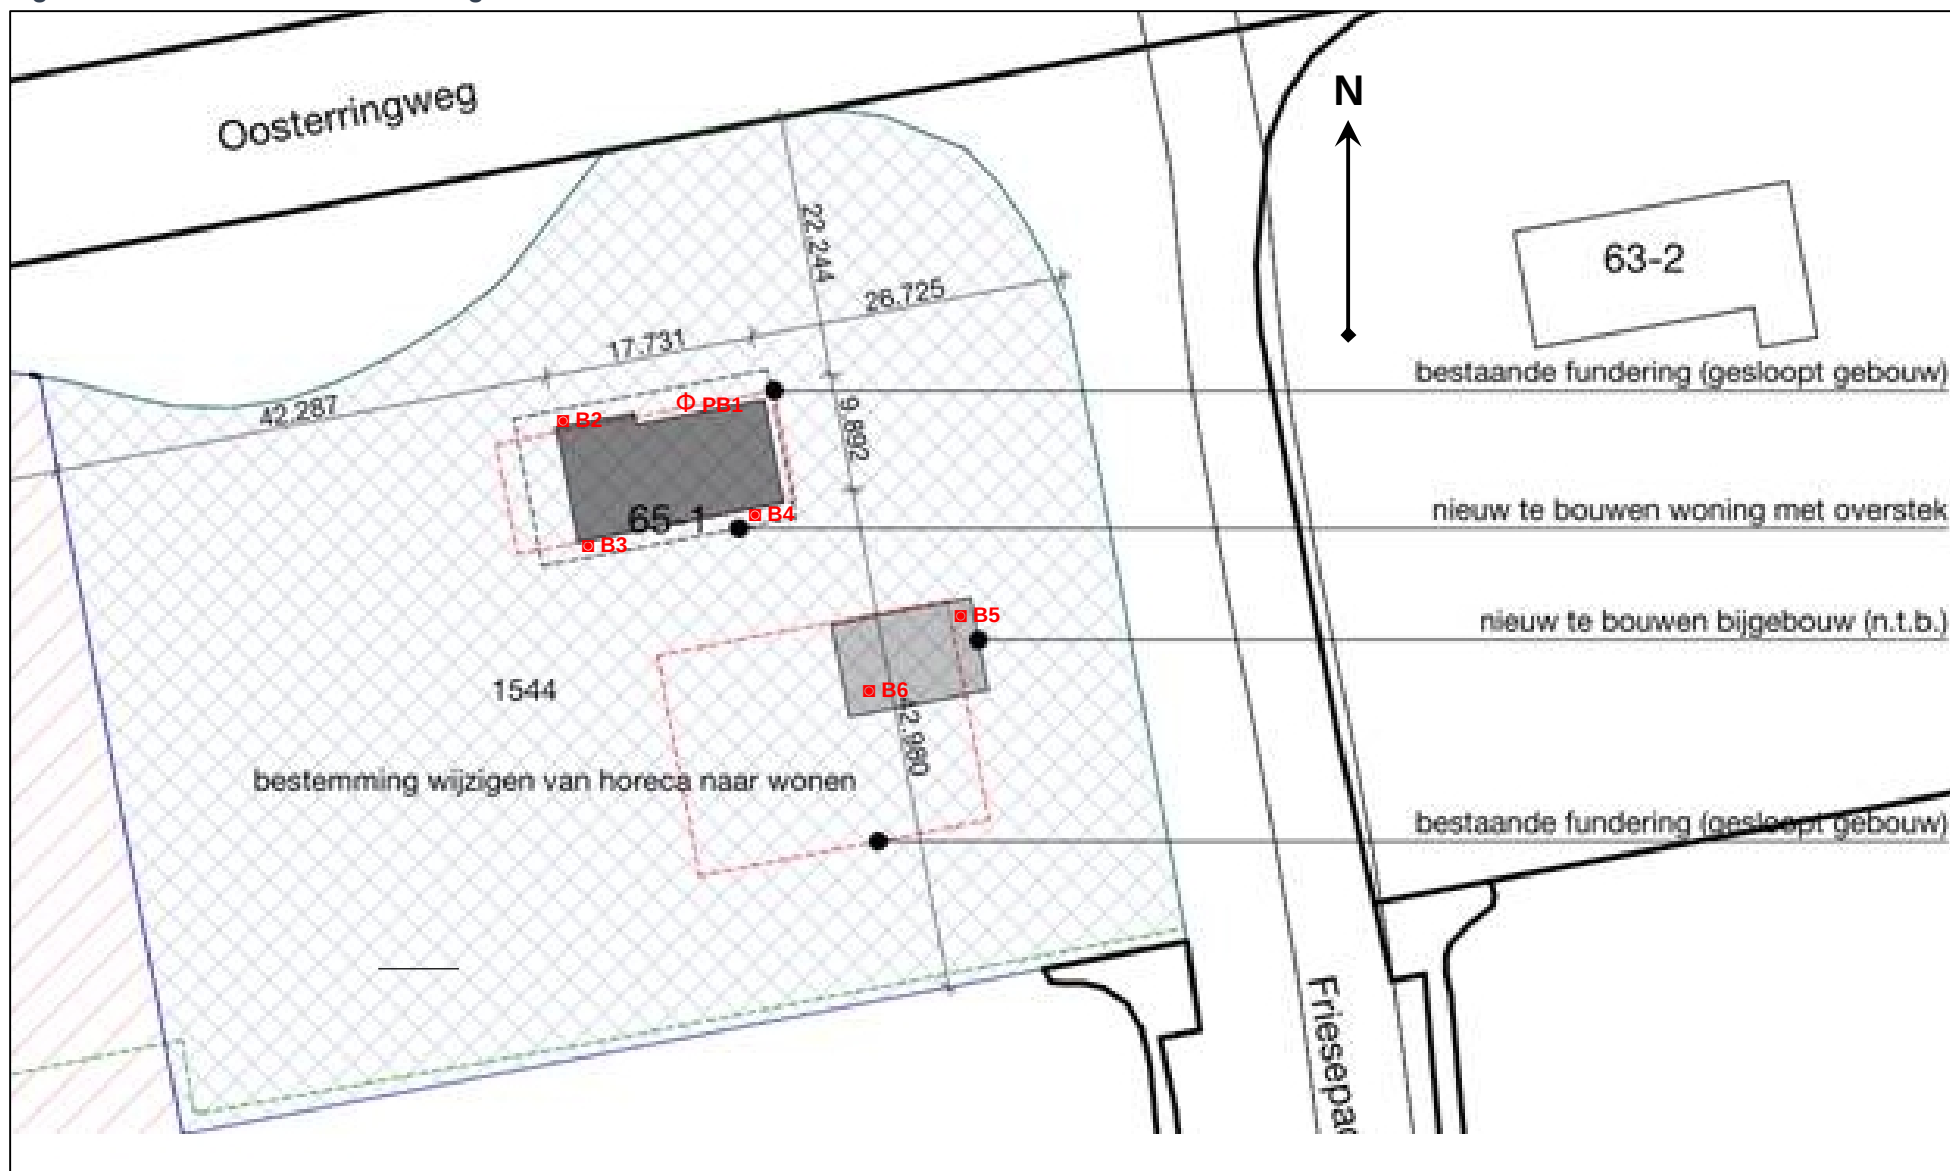
Figuur 2. Locatieoverzicht met boringen verkennend bodemonderzoek

In maart 2021 is in het kader van de bouwvergunningaanvraag voor de nieuwbouw van de woning met bijgebouw een verkennend bodemonderzoek verricht door Ingenieursbureau Boorsma. In de bovengrond is een lichte verontreiniging met lood vastgesteld. In de ondergrond zijn geen verontreinigingen vastgesteld. In het grondwater is een lichte verontreiniging met barium aangetroffen. Geconcludeerd werd dat er geen milieuhygiënische belemmeringen zijn voor de nieuwbouw. De boringen en peilbuis zijn weergegeven in **Figuur 2**.

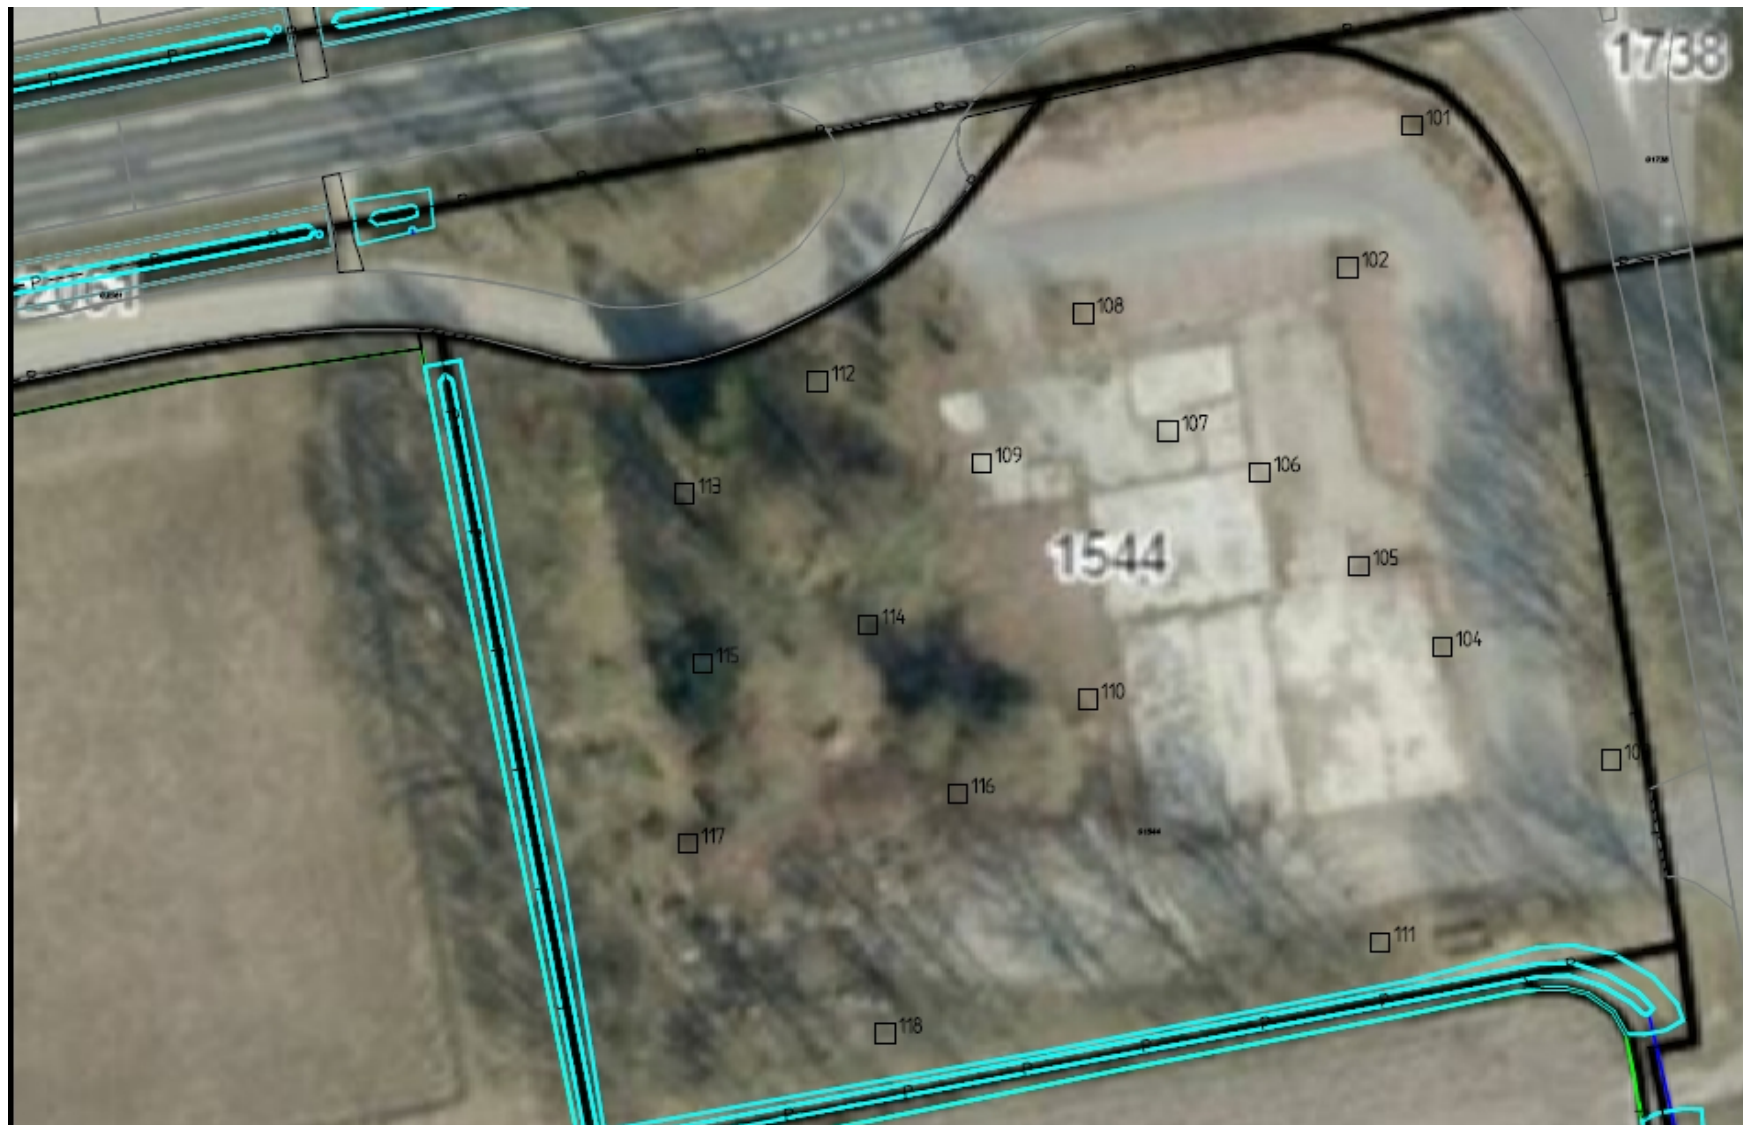
Figuur 3. Situering inspectiegaten asbest bodemonderzoek

Voor een overzicht van de onderzoekslocatie met de situering van de inspectiegaten wordt verwezen naar **Figuur 3**.

Ter plaatse van de onderzoekslocatie zijn in totaal 3 proefgaten gegraven. Alle proefgaten zijn doorgeboord tot een halve meter in de ongeroerde ondergrond.

Uit de zintuiglijke waarnemingen blijkt dat er nergens asbestverdachte materialen zijn aangetroffen in de grond, in zowel de fractie > 20 mm als fractie < 20 mm. Wel is in de bovengrond (0-50 cm-mv) in alle inspectiegaten in zwakke tot sterke mate puinhoudend materiaal aangetroffen.

Van de puinhoudende bovengrond zijn 3 grondmengmonsters samengesteld (A01, A02 en A03) van de fractie < 20 mm voor de analyse op asbest in bodem conform de NEN 5707. Alle proefgaten zijn conform VKB-protocol 2018 geïnspecteerd en bemonsterd.

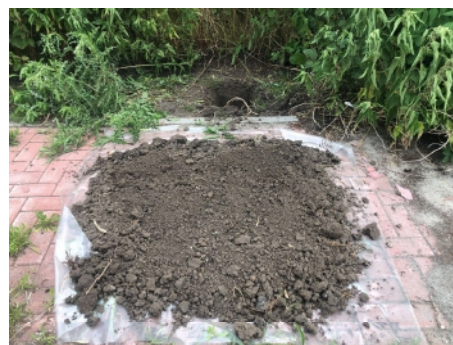
meetpunt 101  
28063716

Uit de verkregen analyseresultaten van de 3 samengestelde grondmengmonsters A01, A02 en A03 van de onderzochte laag kan worden geconcludeerd, dat ter plaatse van de onderzoekslocatie asbesthoudend materiaal in de fijne fractie van de grond (< 20 mm) is aangetroffen in monster A01: 48 mg/kg ds). De norm voor nader onderzoek (50 mg/kg ds) wordt hiermee niet overschreden en bij een worst-case benadering ligt de bovengrens onder de geldende Interventiewaarde (100 mg/kg ds). A01 is samengesteld van grondmonsters uit 3 boringen (101, 103 en 104) langs de oostelijke terreingrens.

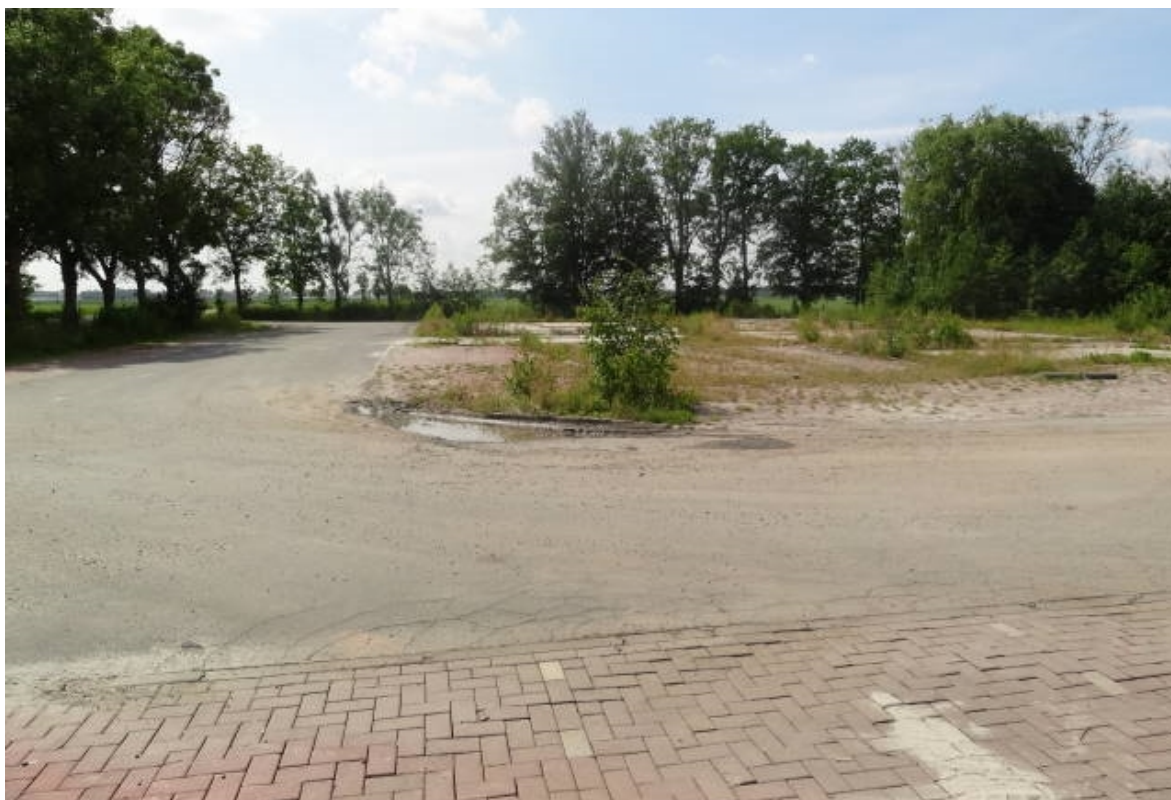
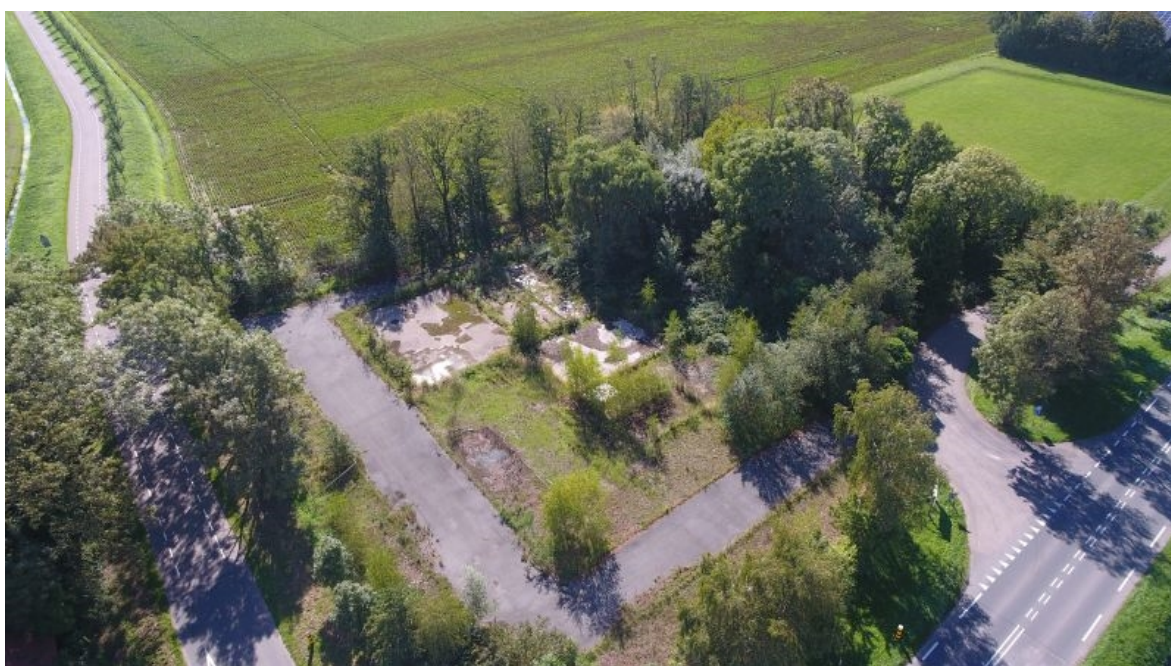
## Bijlage 4. Foto's

De locatie ligt braak. Er heeft zich in het verleden een restaurant bevonden; dit is afgebrand in 2009. Er rest nog slechts een verharding van asphalt, beton en klinkers. Delen van het terrein zijn niet verhard. Dit is te zien op de foto's in **Bijlage 4**.

Het betreft een voormalige boerderij met bijgebouwen die in 2006 is omgebouwd tot een restaurant (Bandito Ranch). Thans zijn nog de funderingen van de gebouwen en de verhardingen met aangelegde parkeerplaatsen aanwezig.
