## Verkennd Bodemonderzoek

Project: 2021-288

Locatie: Westerrand 1-3 te Espel

Datum: 19 november 2021

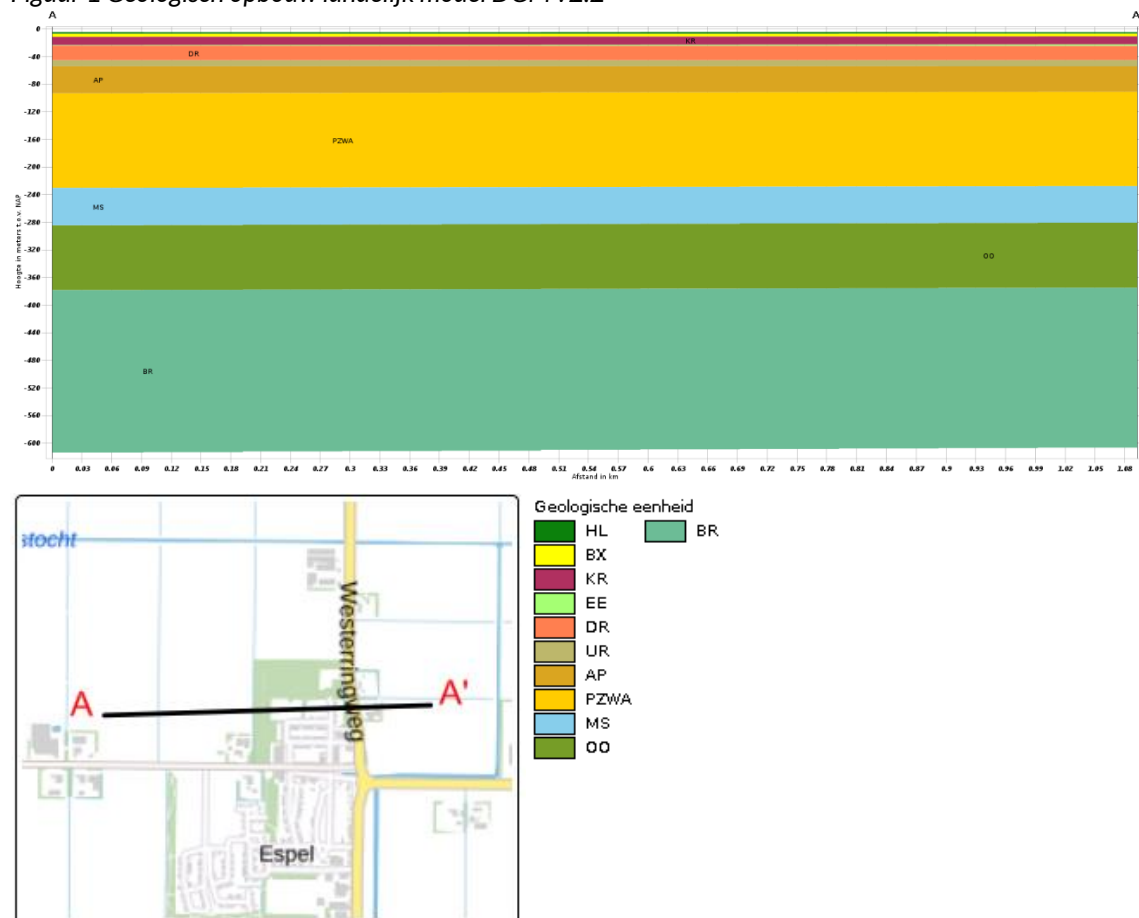
Figuur 1 Geologisch opbouw landelijk model DGM v2.2

De regionale geohydrologische bodemopbouw is weergegeven in onderstaande figuur.

De boorlocatie bevindt zich circa 4,5 meter beneden NAP.

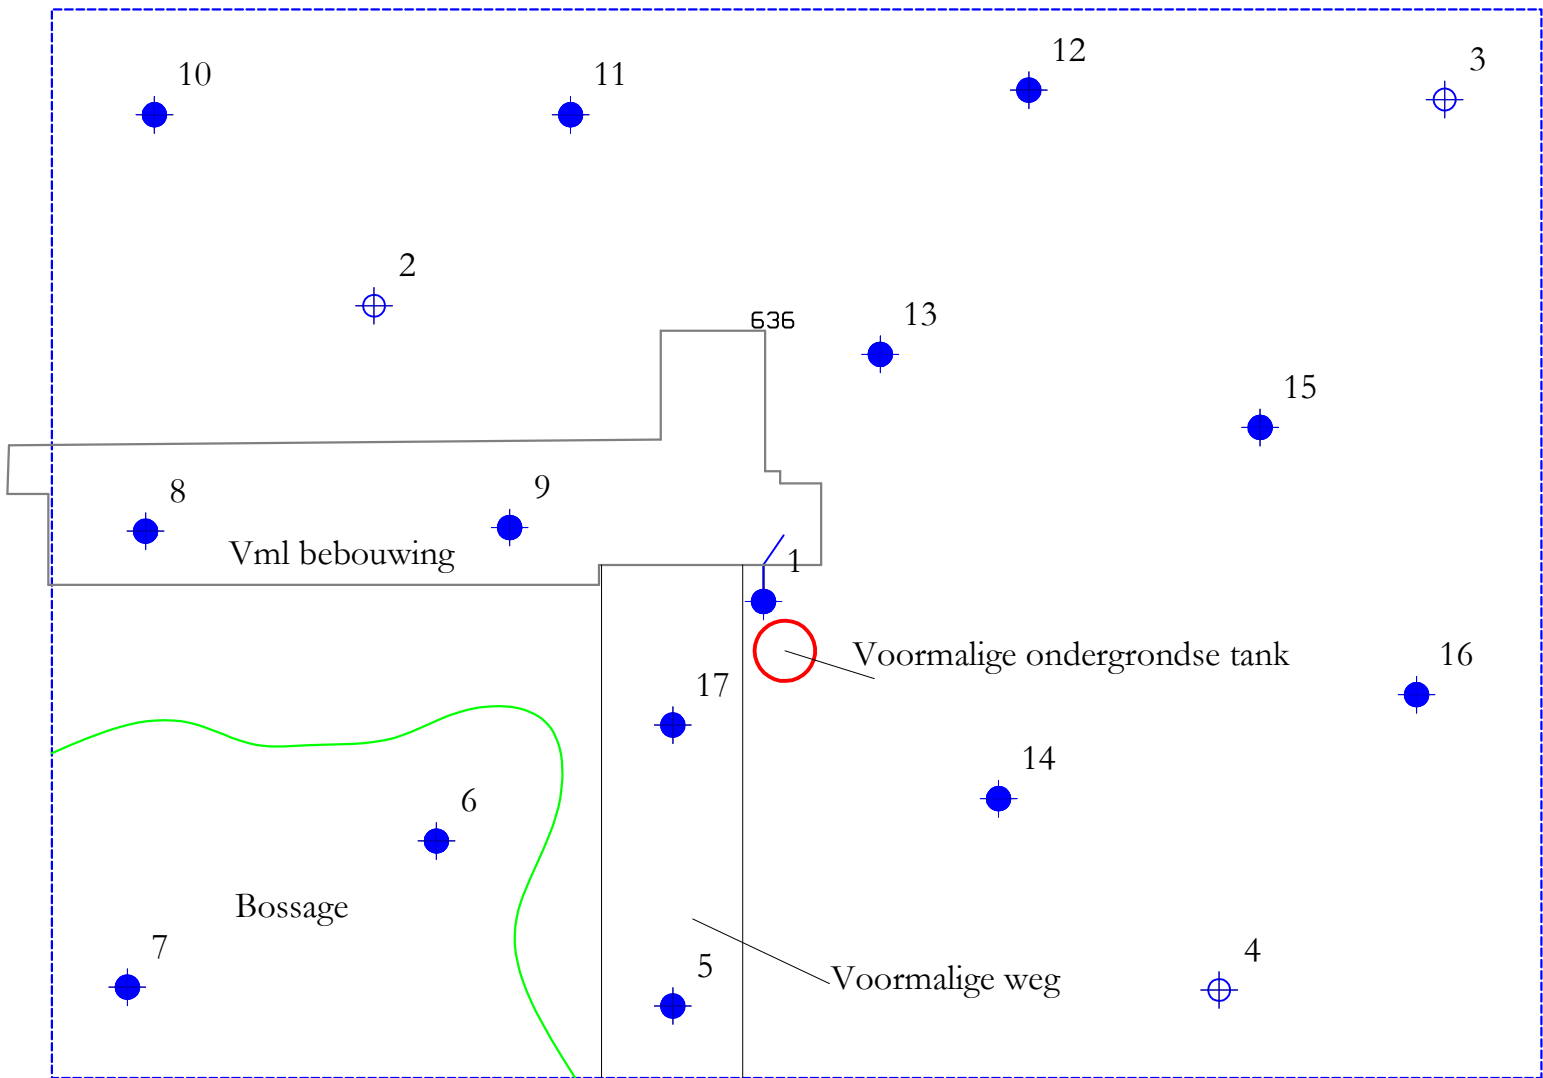
Overzichtstekening boorpunten

- Peilbuis
- Boring tot 0.5 m -mv
- ⊕ Boring tot 2.0 m -mv

Project nr.: 2021-288  
Datum: november 2021  
Schaal: 1:500  
Kadastrale gemeente: Noordoostpolder  
Sectie: EZ  
Perceel: 636

De veldwerkzaamheden zijn uitgevoerd op 3 november 2021 (plaatsing peilbuis en monsternamen grond), 10 november 2021 (monsternamen grondwater). De positie van de boorlocaties zijn weergegeven in bijlage III.

In verband met de voormalige ondergrondse tank wordt de peilbuis nabij de voormalige tank geplaatst.

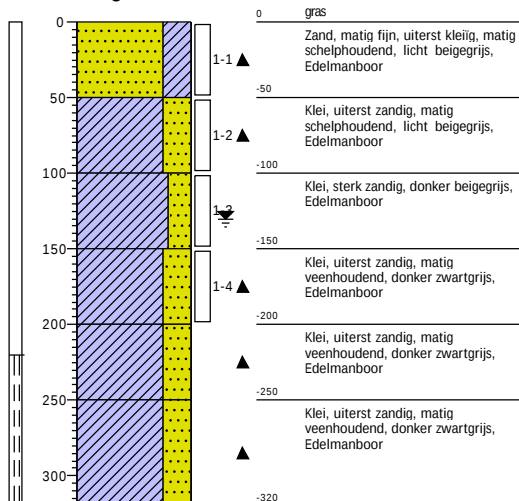
### Boring: 1

Datum: 3-11-2021  
GWS: 130

| Boring | Diepte boring (m -mv) | Traject (m -mv) | Grondsoort | Waargenomen bijzonderheden |
|---|---|---|---|---|
| 1 | 3,20 | 0,00 - 0,50 | Zand | matig schelphoudend |
| | | 0,50 - 1,00 | Klei | matig schelphoudend |
| | | 1,50 - 2,00 | Klei | matig veenhoudend |
| | | 2,00 - 2,50 | Klei | matig veenhoudend |
| | | 2,50 - 3,20 | Klei | matig veenhoudend |

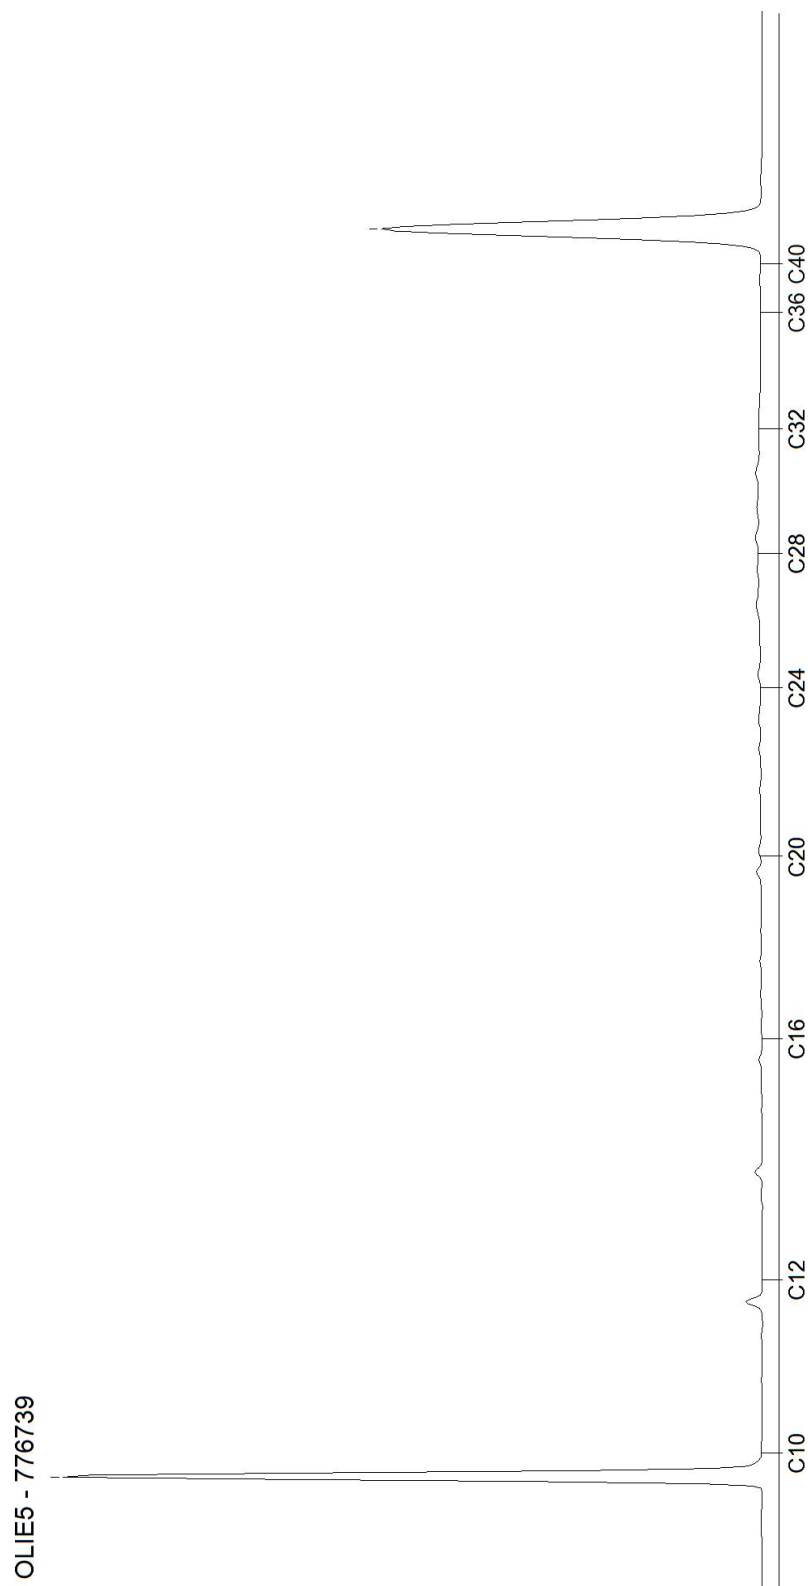
**Monster beschrijving: BM1**

CHROMATOGRAM for Order No. 1097125, Analysis No. 776739, created at 08.11.2021 07:07:08

In het bovengrondmengmonster BM1 en BM2 zijn lichte verhogingen PAK 10 VROM aangetroffen. In het ondergrondmengmonster OM1 en OM2 zijn geen verhogingen aangetroffen.

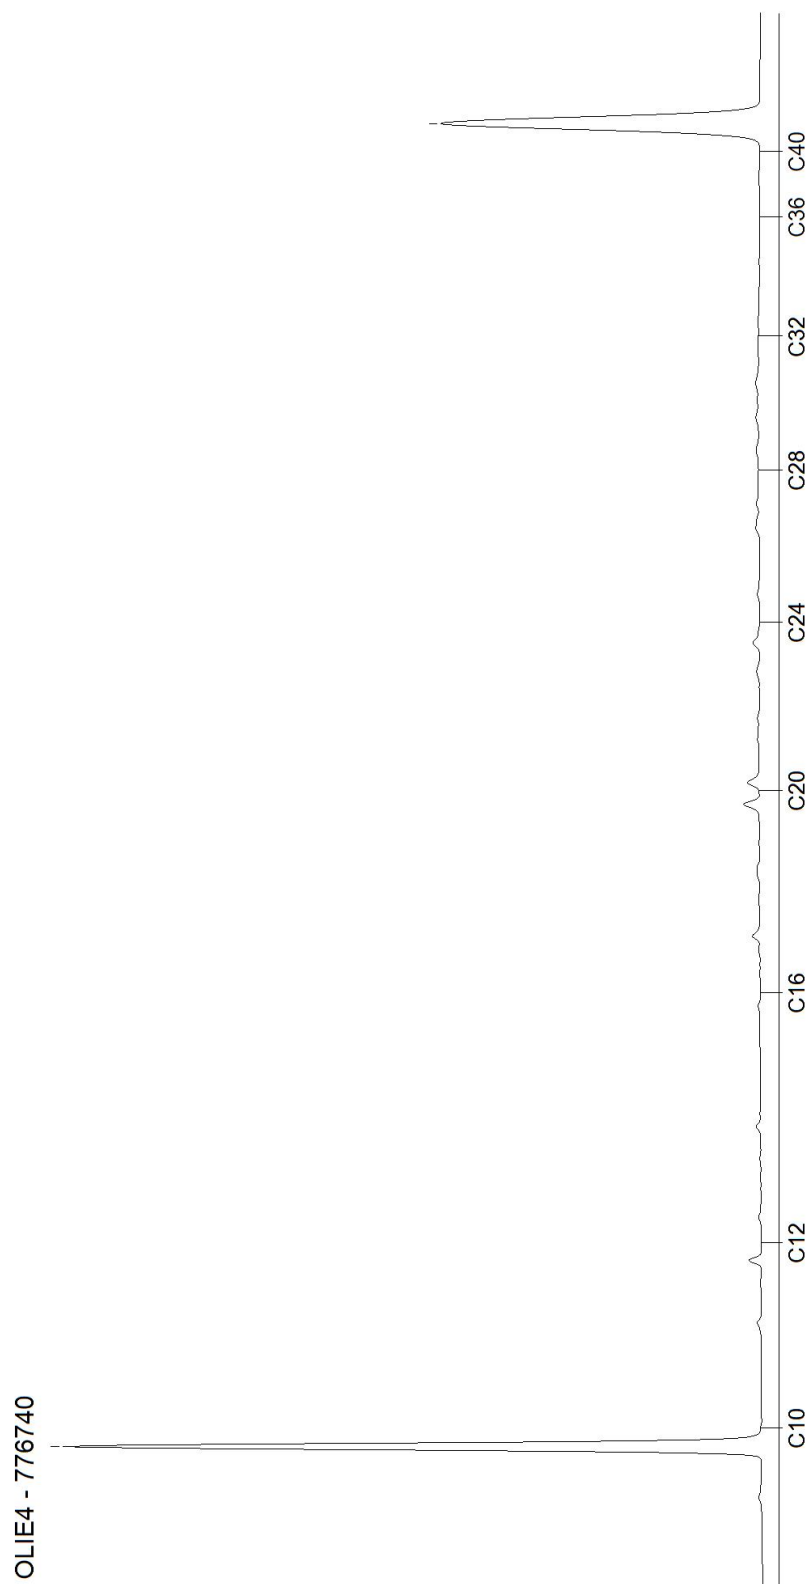
**Monster beschrijving: BM2**

CHROMATOGRAM for Order No. 1097125, Analysis No. 776740, created at 08.11.2021 07:26:40

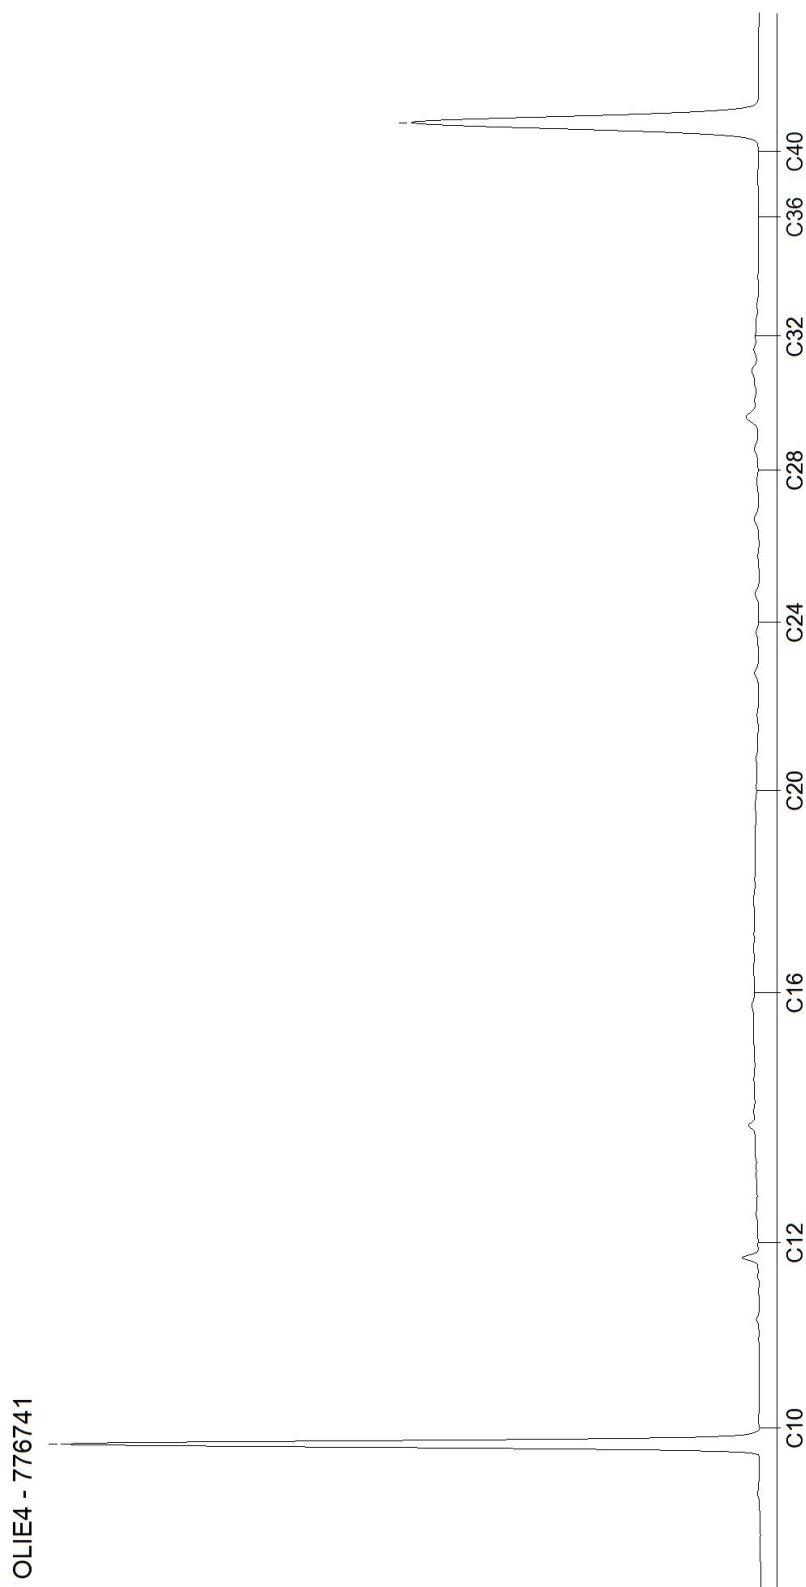
**Monster beschrijving: OM1**

CHROMATOGRAM for Order No. 1097125, Analysis No. 776741, created at 08.11.2021 07:26:40

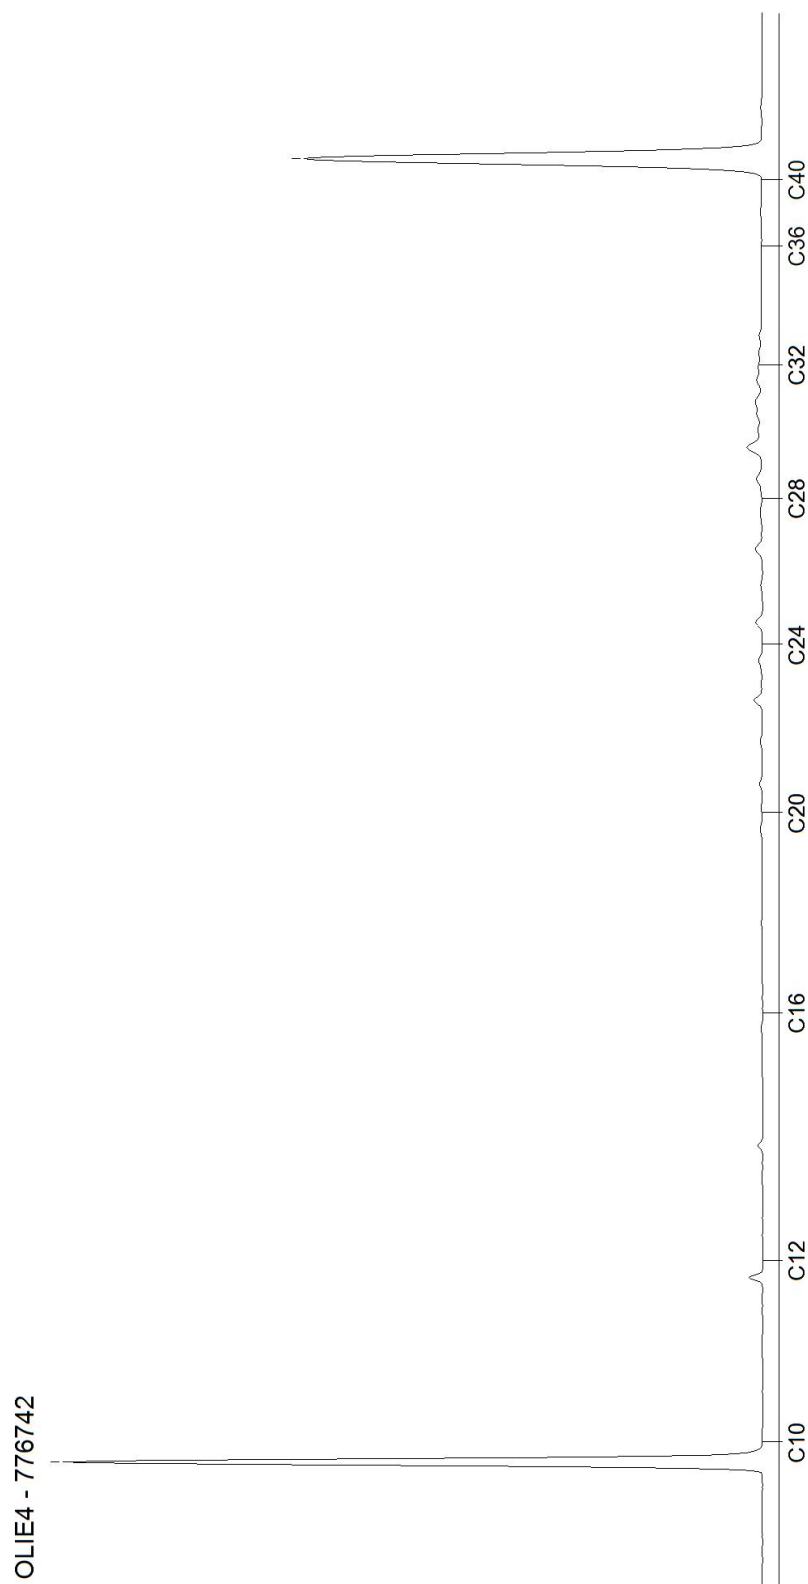
**Monster beschrijving: OM2**

CHROMATOGRAM for Order No. 1097125, Analysis No. 776742, created at 05.11.2021 14:20:26

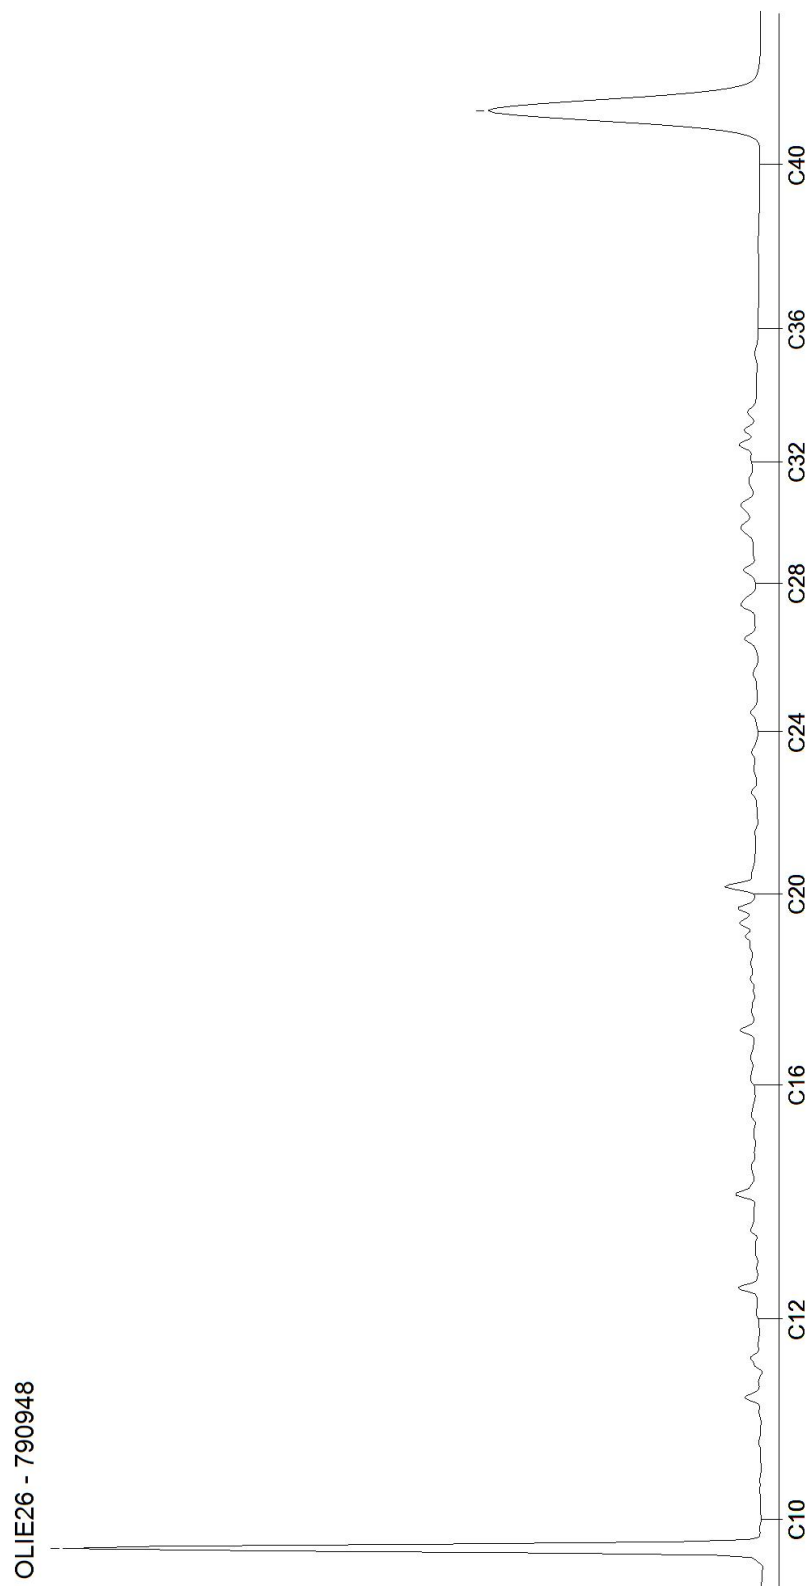
**Monster beschrijving: Pb1wm1**

CHROMATOGRAM for Order No. 1099403, Analysis No. 790948, created at 12.11.2021 13:30:50

In het grondwatermonster Pb1wm1 zijn lichte verhogingen zink, minerale olie en naftaleen aangetroffen.

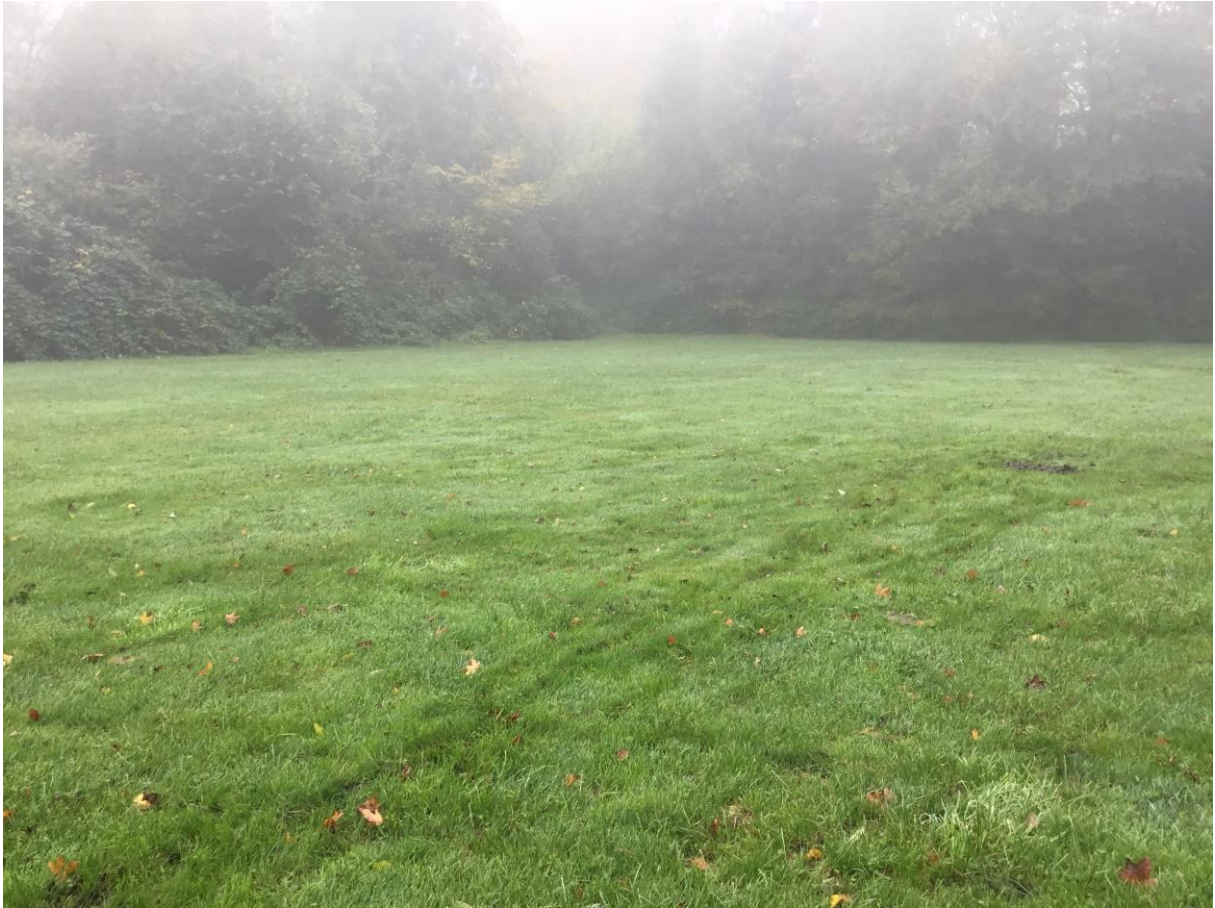
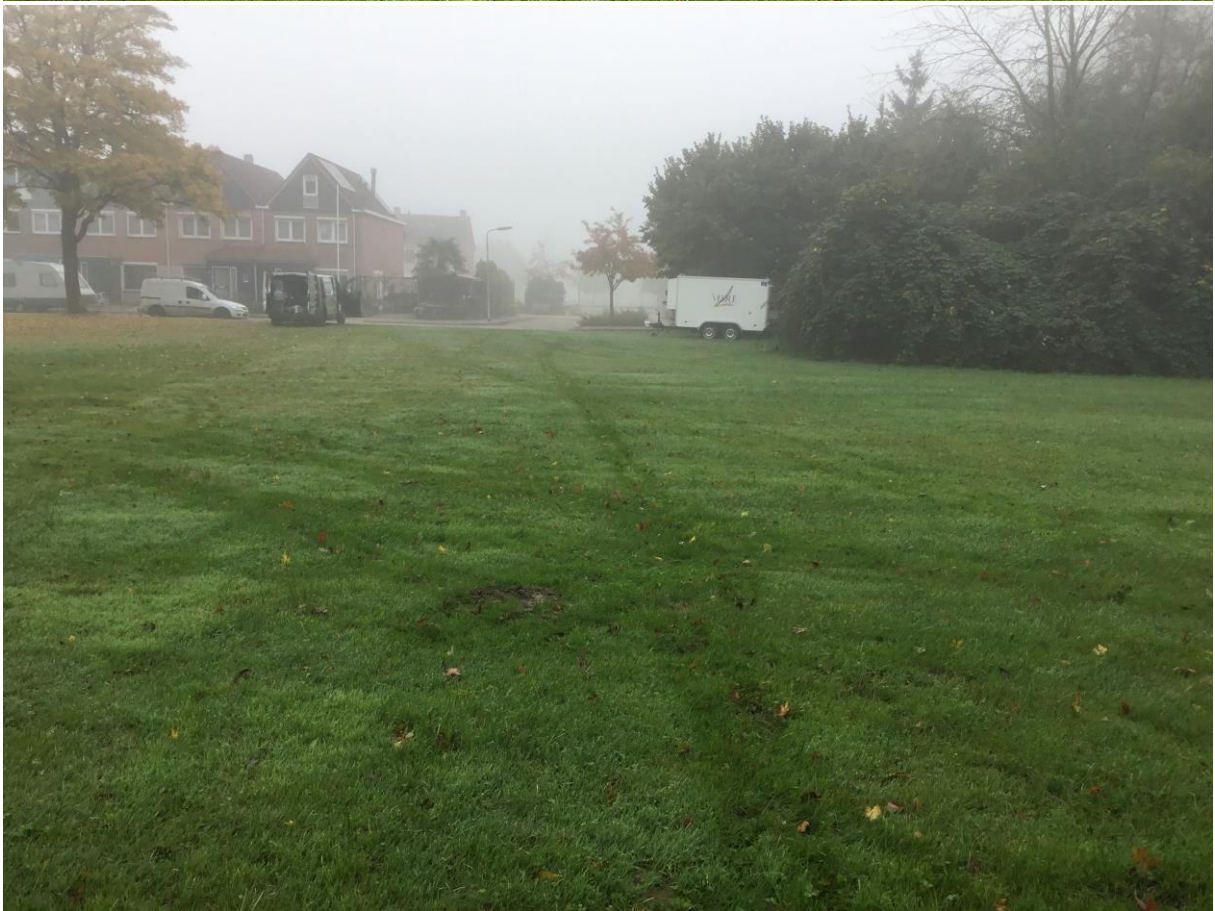
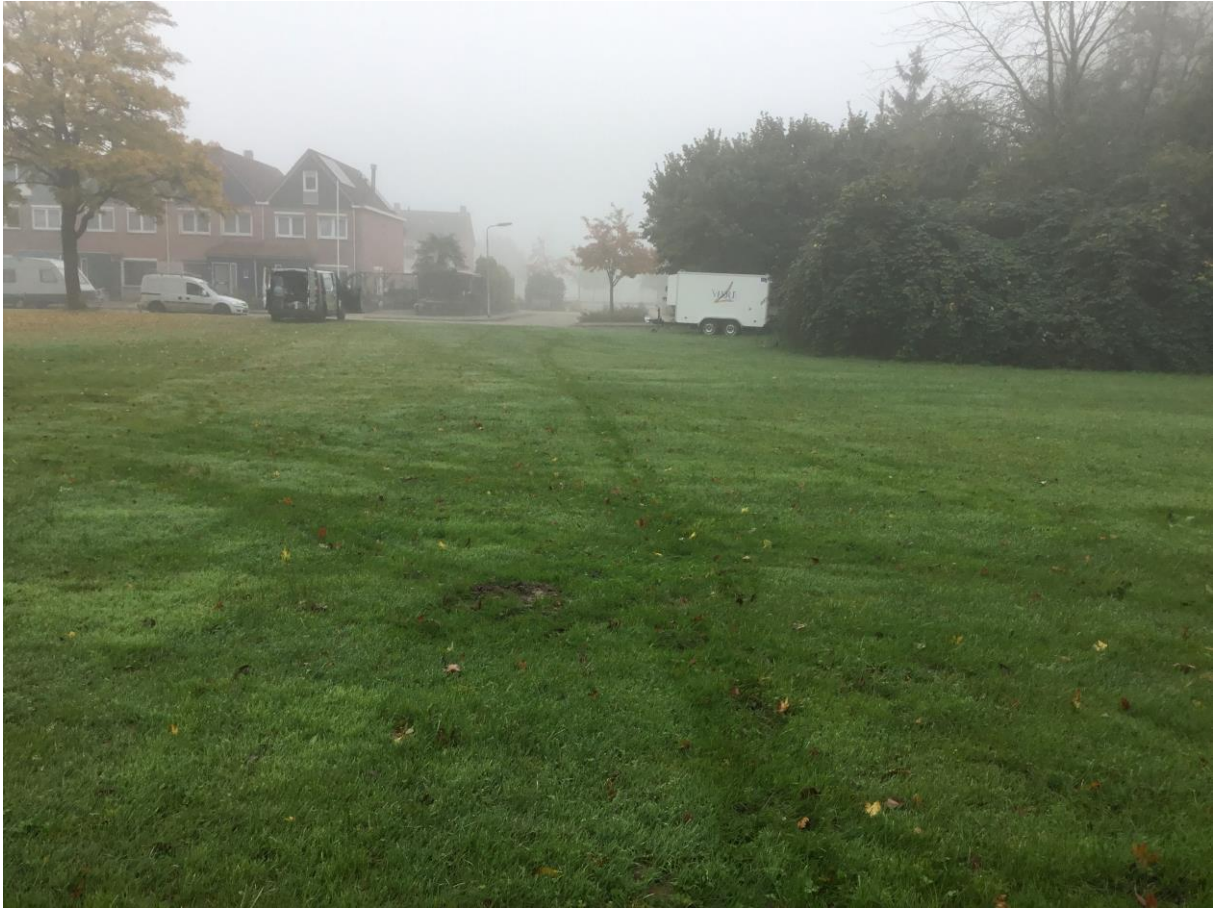
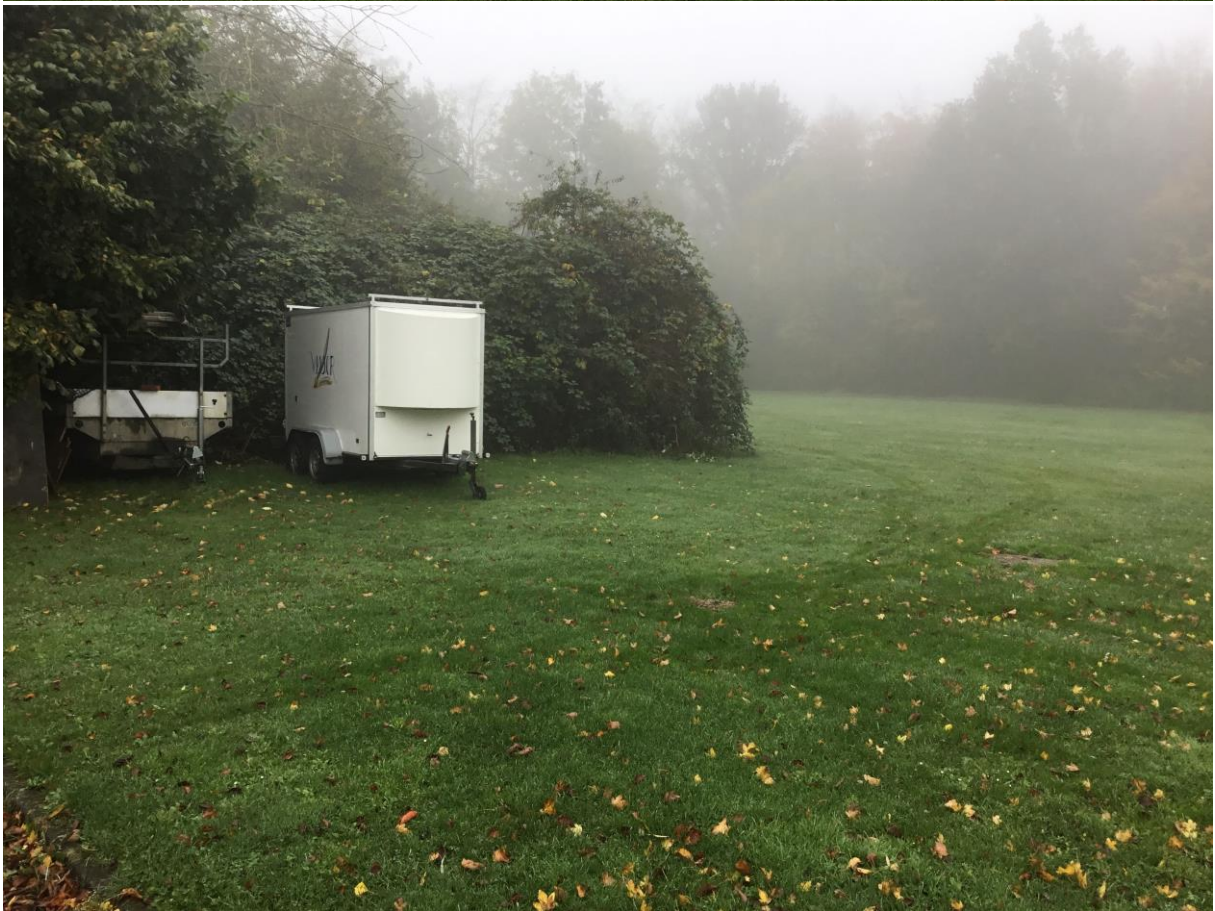
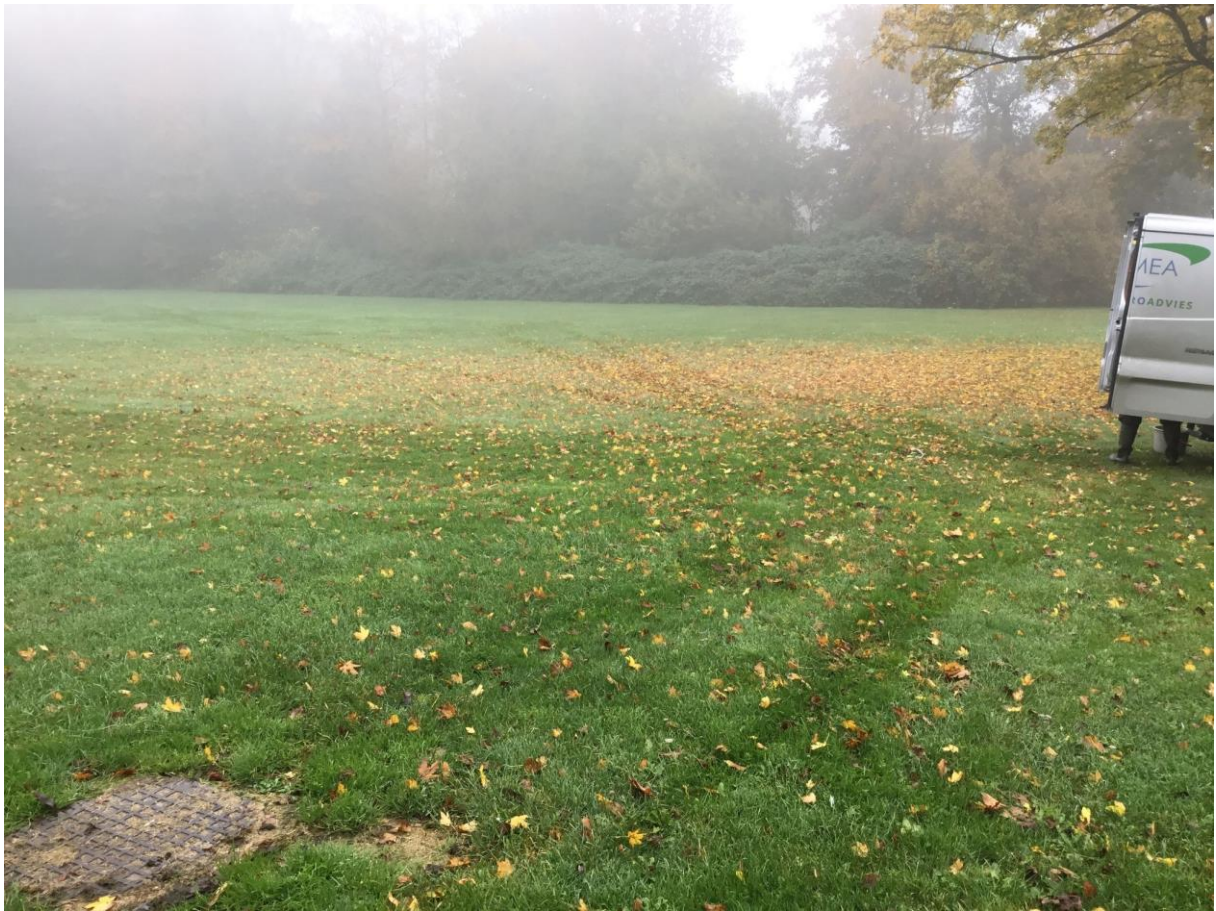
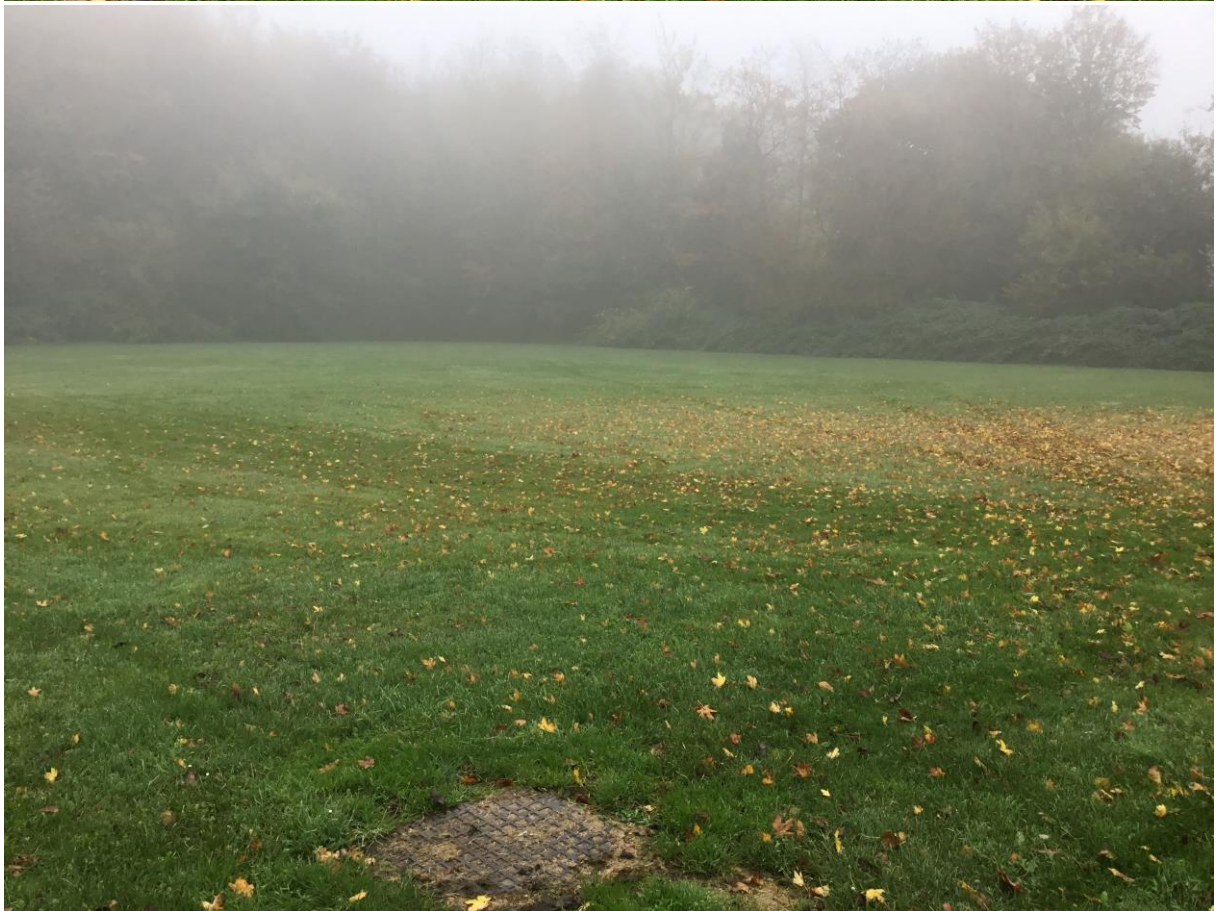
Foto's onderzoekslocatie

Er is geen puin of asbestverdacht materiaal aan het oppervlak of in de boringen aangetroffen. Er is geen enkel spoor waargenomen van de voormalige bebouwing.
