| Onderwerp: | <b>verkennend milieukundig bodemonderzoek volgens<br/>NEN 5740+A1 Zuidwesterringweg naast 10 te Nagele</b> |
| Projectnummer: | <b>21-M10154</b> |
| Opdrachtgever: | <b>Roobeek Advies</b> |
| Datum: | <b>01 maart 2022</b> |

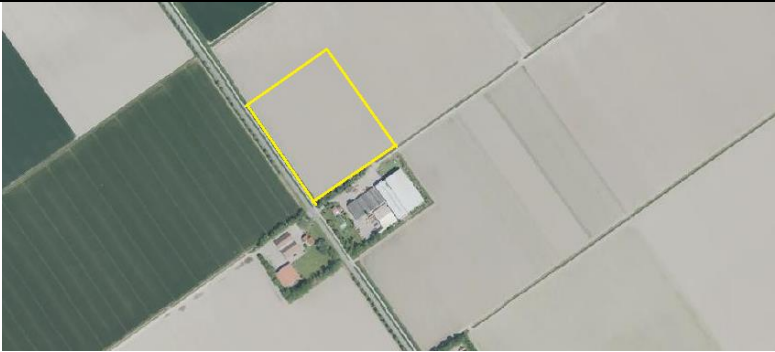
| | <p><i>figuur 1: globale ligging onderzochte terreindeel (plangebied)</i></p> |

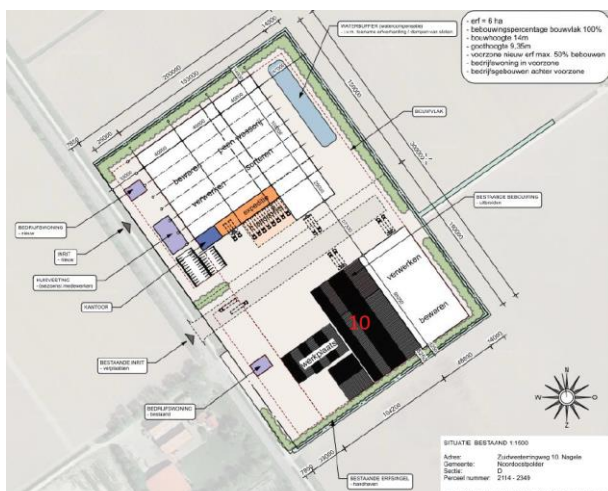
*figuur 2: geplande nieuwe situatie t.p.v. het plangebied*

| Omschrijving | Gebruik | Potentieel bodembedreigende activiteiten en situaties |
|---|---|---|
| Toekomstig | De opdrachtgever is voornemens om de bestaande bebouwing uit te breiden / nieuwbouw toe te passen (zie figuur 2). | Geen. |

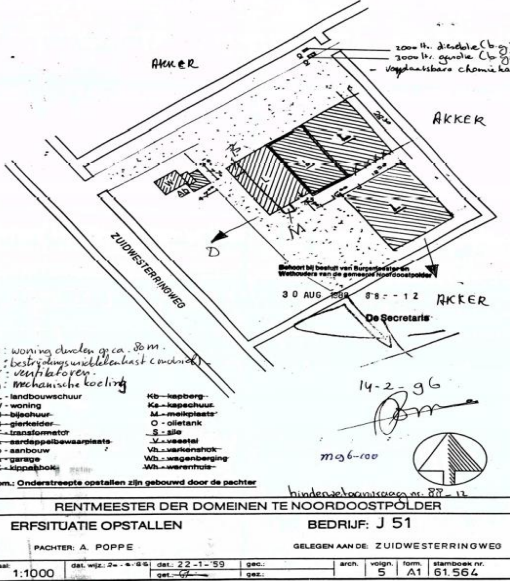
| <b>Aanwezigheid brandstoftanks</b> | <p>Op het perceel Zuidwesterringweg nr. 10 waren in het verleden twee bovengrondse tanks aanwezig. Het ging hierbij om een bovengrondse dieselolietank (inhoud 2.000 liter) en een bovengrondse gasolietank (inhoud 3.000 liter). De tanks lagen vlak tegen de grens van het onderzochte gebied (plangebied, zie figuur 3).</p> <p>figuur 3: ligging (voormalige) tanks op het erf van nr. 10</p> <p>Er is verder geen informatie omtrent de eventuele aanwezigheid of voormalige aanwezigheid van boven- of ondergrondse brandstoftanks op de onderzoekslocatie.</p> <p>Er bestaat altijd de mogelijkheid dat boven- en ondergrondse brandstoftanks in het verleden geplaatst zijn zonder melding, de aanwezigheid van dergelijke tanks blijkt niet uit de verkregen informatie.</p> |

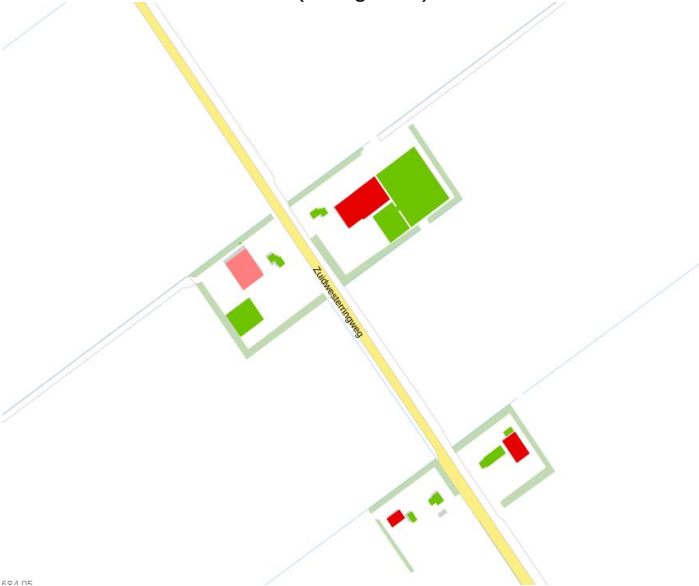
| <p><b>Aanwezigheid asbest</b></p> | <p>De onderzoekslocatie is onbebouwd.<br/>Op het naastgelegen erf aan de Zuidwesterringweg nr. 10 bevinden zich diverse gebouwen.<br/>Het meest westelijk gelegen gebouw bevat waarschijnlijk een dak dat verdacht is voor asbest (zie figuur 4).</p> <p><small>FIG. 4</small><br/><i>figuur 4: Asbestdakenkaart Flevoland</i></p> <p>Er is geen informatie bekend omtrent de evt. aanwezigheid van asbest in de bodem t.p.v. het plangebied.<br/>Er bestaat altijd de mogelijkheid dat asbest (afval/puin) ed. is begraven. Op voorhand is hiervan geen informatie bekend.</p> |

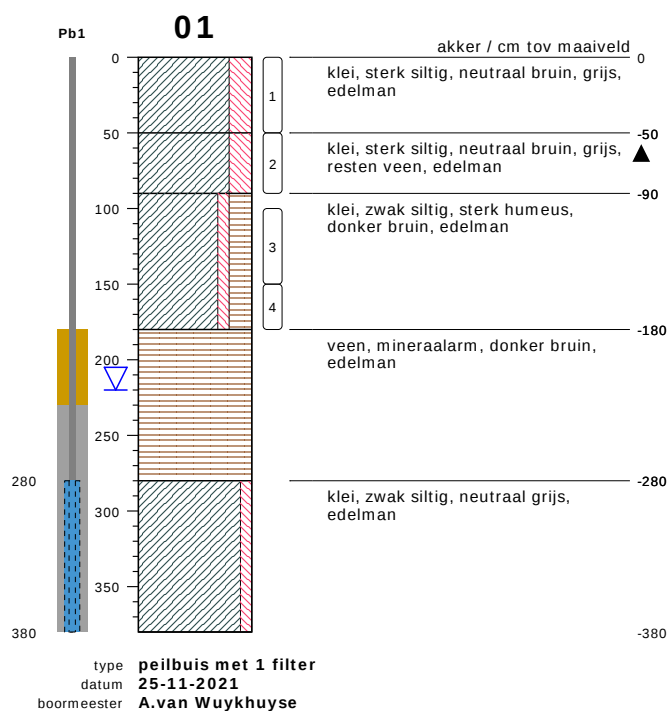
## bodemprofielen **BILAGE 3: BOORPROFIELEN**

onderzoek **Zuidwesterringweg naast 10 te Nagele**  
 projectcode **21-M10154**  
 getekend conform **NEN 5104**

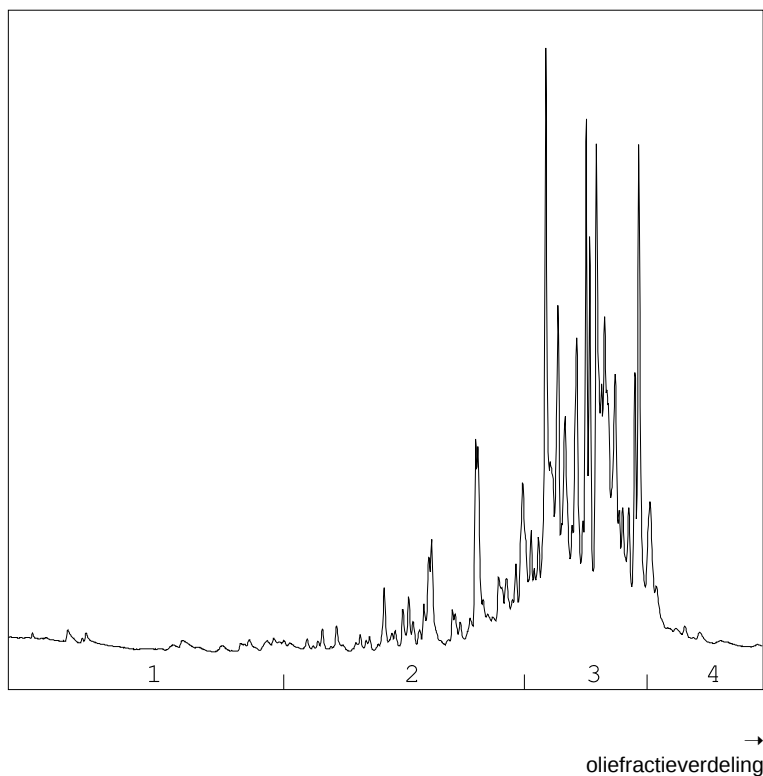
## OLIECHROMATOGRAM

**Monstercode** : 6966818  
**Uw project omschrijving** : OPID 88890908#21-M10154-Zuidwesterringweg naast 10 te Nagele  
**Uw referentie** : MM4, 01: 100-150, 01: 150-180, 02: 110-150, 02: 150-200, 03: 150-190, 06: 60-100, 06: 150-200, 08: 100-150  
**Methode** : minerale olie (florisil clean-up)

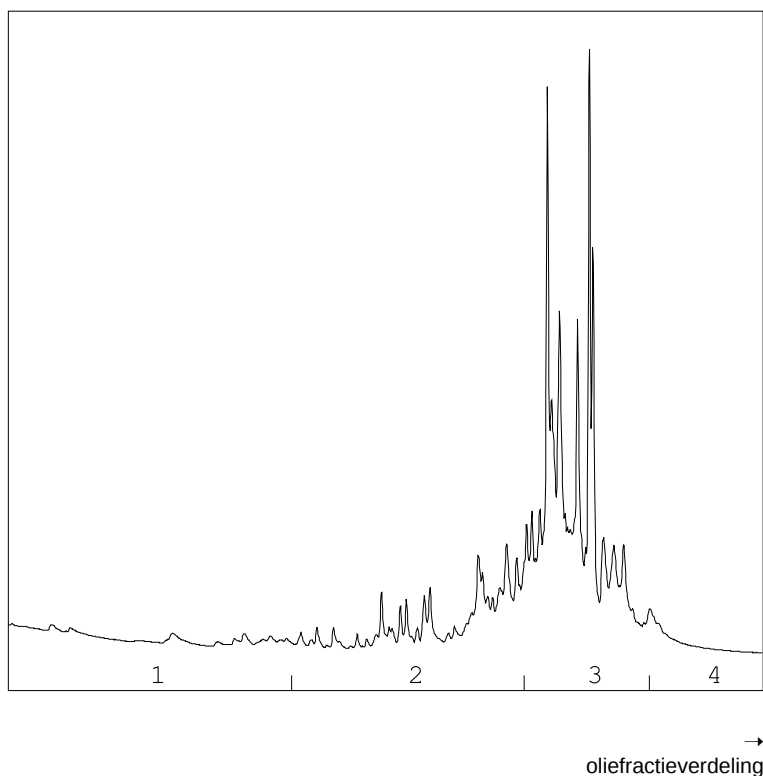
## OLIECHROMATOGRAM

Monstercode : 6966819  
Uw project : OPID 88890908#21-M10154-Zuidwesterringweg naast 10 te Nagele  
omschrijving  
Uw referentie : MM5, 04: 90-140, 04: 140-190, 05: 90-140, 05: 140-190, 07: 100-150, 09: 100-150  
Methode : minerale olie (florisil clean-up)

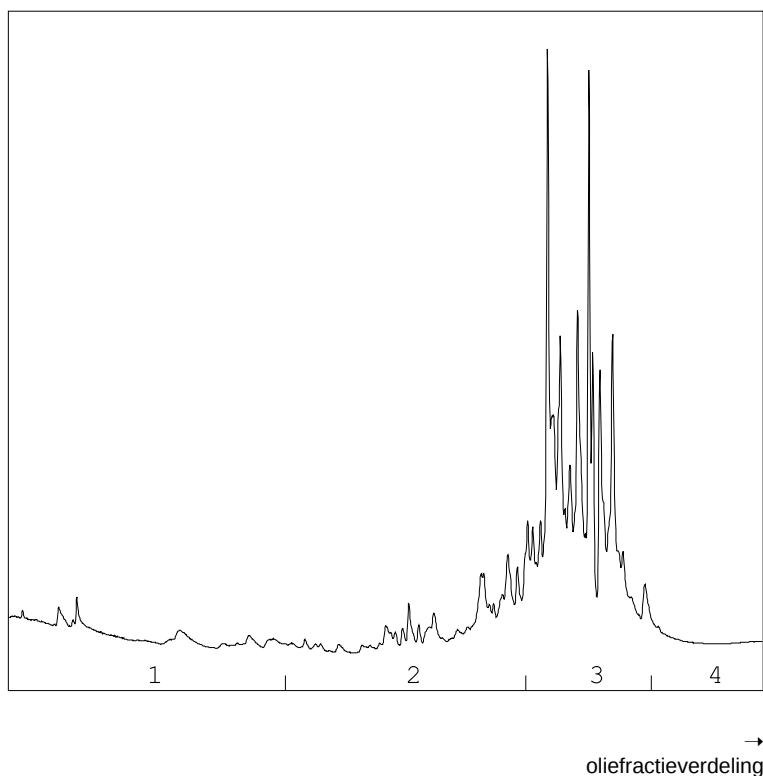
## OLIECHROMATOGRAM

**Monstercode** : 6966820  
**Uw project omschrijving** : OPID 88890908#21-M10154-Zuidwesterringweg naast 10 te Nagele  
**Uw referentie** : MM6, 02: 60-110, 03: 50-100, 04: 50-90, 05: 50-90, 07: 50-90, 08: 50-90, 09: 50-90  
**Methode** : minerale olie (florisil clean-up)
